Rapport nr.: 2002.102		ISSN 0800-3416	Gradering: Åpen
Tittel: PCB i yttervegger i hus fra Bergen og i uteområdene rundt bygningene			
Forfatter: M. Andersson, T. Volden, T. Haugland og R.T. Ottesen		Oppdragsgiver: Bergen kommune og SFT	
Fylke: Hordaland		Kommune: Bergen	
Kartblad (M=1:250.000)		Kartbladnr. og -navn (M=1:50.000)	
Forekomstens navn og koordinater:		Sidetall: 15	Pris: 80,-
Feltarbeid utført: Oktober 2002		Rapportdato: Januar 2003	Ansvarlig:
Prosjektnr.: 299600			
Sammendrag:			
<p>Det er tatt kjerneprøver fra 46 bygg i Bergen, oppført eller rehabilitert i perioden 1951 til 1973. I 39 av prøvene er innholdet av polyklorerte bifenyler (PCB) bestemt.</p> <p>30 prosent av de undersøkte byggene i Bergen har PCB-forurensede yttervegger. Dette står i kontrast til en lignende undersøkelse i Tromsø der det kun ble funnet ett "PCB-bygg" av 28 undersøkte hus. Ingen av 15 undersøkte bygg i Trondheim hadde PCB-forurensede yttervegger. Det konkluderes med at PCB er blitt brukt i stort omfang i murte bygninger i Bergen. De 10 undersøkte kontor/lager/industri-bygg har alle et meget lav innhold av PCB i ytterveggene, mens 8 av de 10 undersøkte boligblokkene og 4 av 19 undersøkte skole

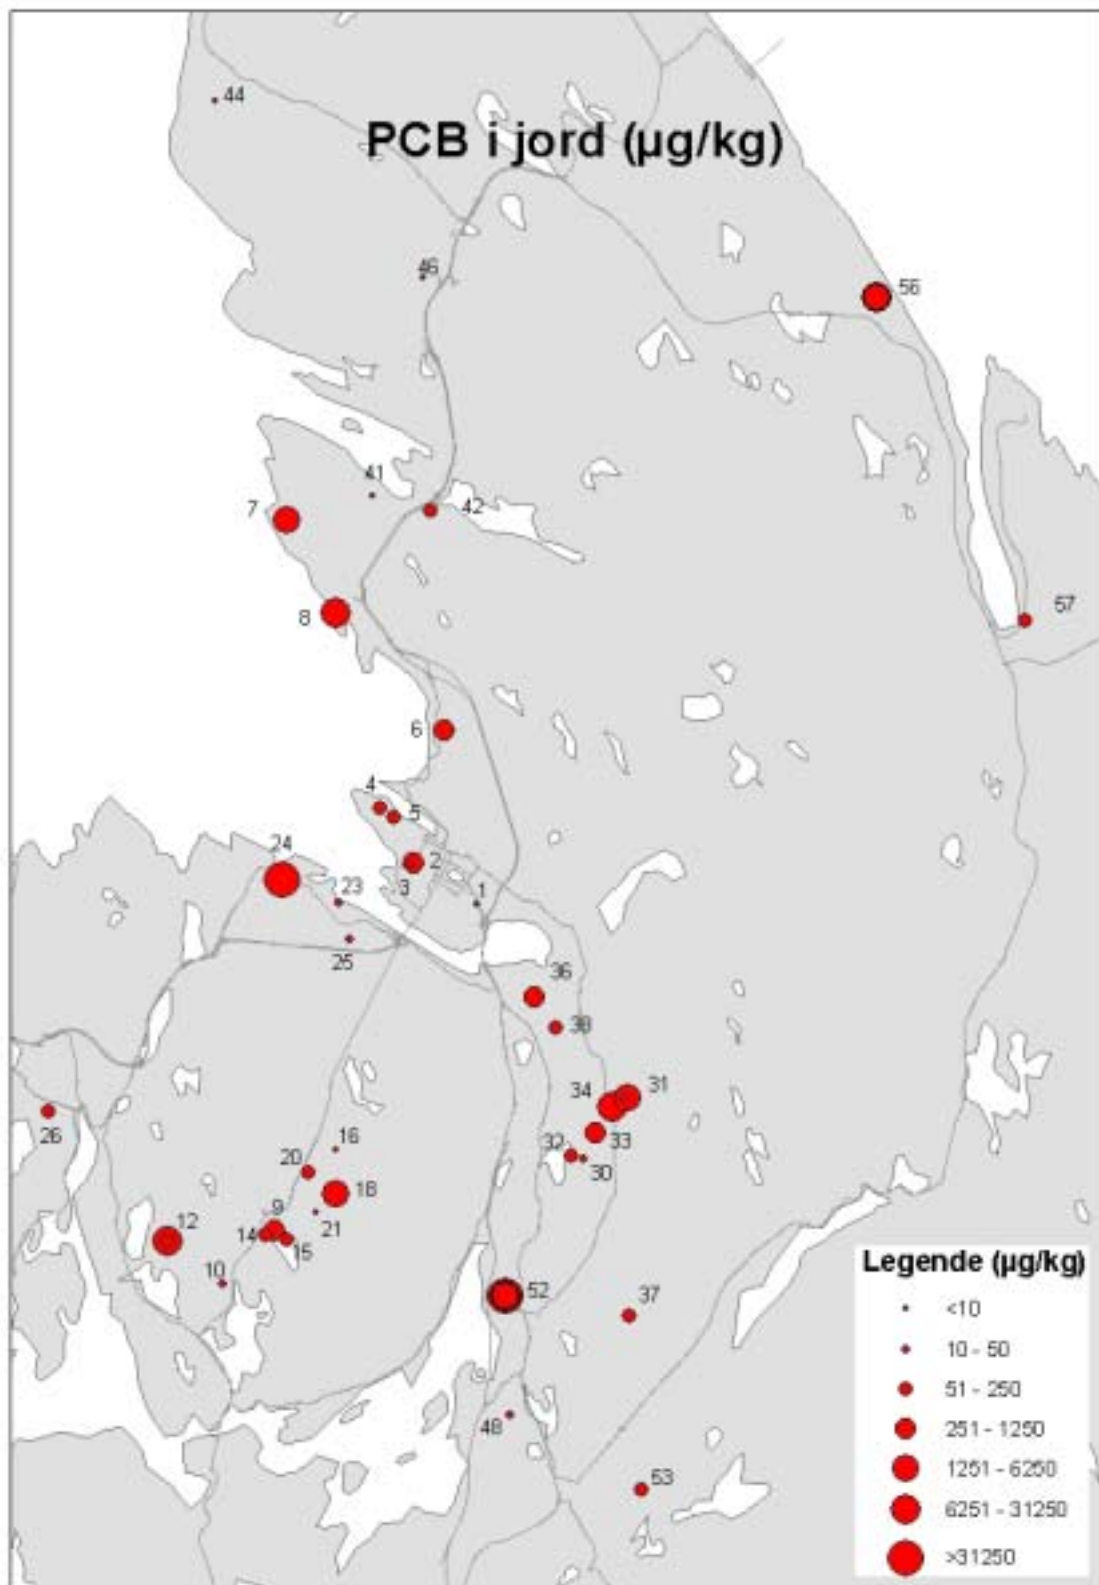
90 prosent av jordprøvene har PCB-verdier høyere enn SFTs normverdi (Vik og Breedveld 1999) for jord i mest følsom arealbruk ( $10 \mu\text{g}/\text{kg}$ ). Nasjonalt folkehelseinstitutt har beregnet en anbefalt tiltaksgrense for PCB-innhold i jord ved små barns lekeområder inkludert skolegårder ved barneskoler. Denne verdien er satt til  $500 \mu\text{g}/\text{kg}$  (Ottesen og medarbeidere 1999). 70 prosent av både jordprøvene og malings-/puss-prøvene har PCB-konsentrasjoner høyere enn  $500 \mu\text{g}/\text{kg}$ .

Figur 1: Kart som viser prøvelokaliteter (se Tabell 5) og innholdet av PCB i jorden.

Det anbefales en mer detaljert prøvetaking av jord på steder der analyseverdien av jordprøven overstiger tiltaksgrensen på 500 µg/kg PCB (Tabell 6). Undersøkelsen bør fokusere på små barns lekeområder. Det foreslås at jorden ved 3 skoler og sju boligblokker følges opp med detaljerte undersøkelser, for en indikasjon på omfanget av forurensingen.

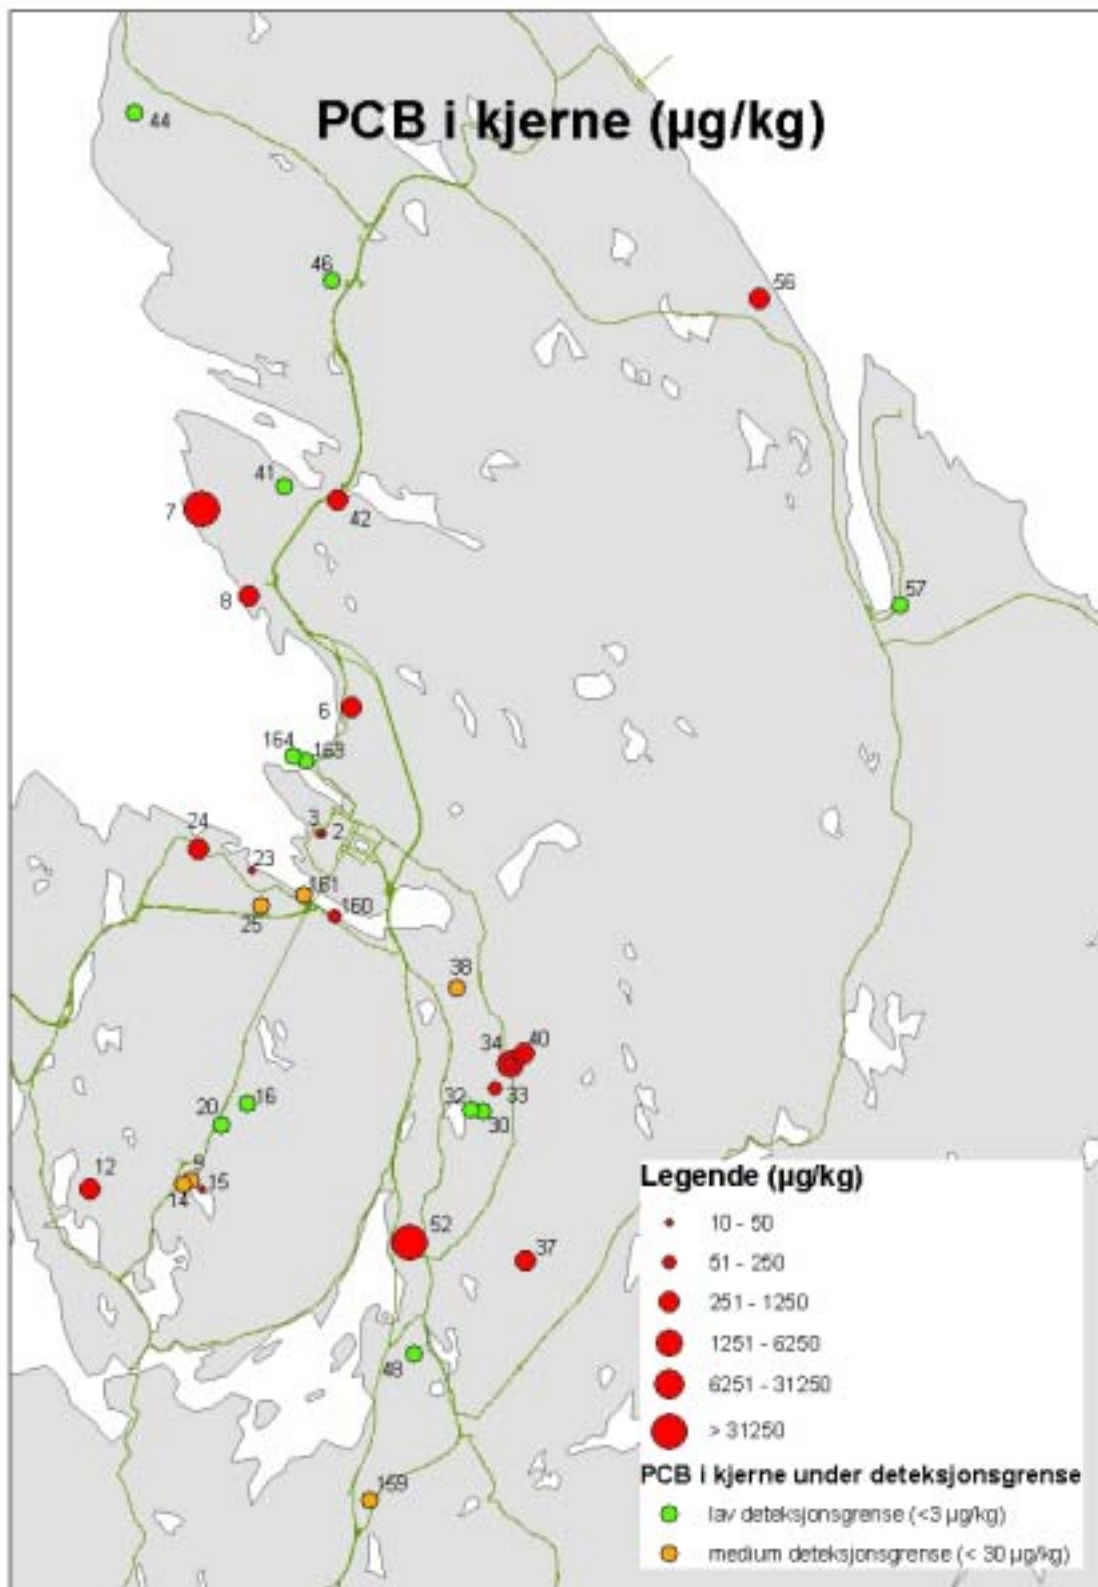
30 prosent av de undersøkte byggene i Bergen har PCB-forurensede yttervegger. Dette står i kontrast til en lignende undersøkelse i Tromsø der det kun ble funnet ett "PCB-bygg" av 28 undersøkte hus (Andersson og Volden 2002). Ingen av 15 undersøkte bygg i Trondheim hadde PCB-forurensede yttervegger (Andersson og Volden 2003 og NGU upublisert materiale).

De 10 undersøkte kontor/lager/industri-bygg har alle et meget lav innhold av PCB i ytterveggene, mens 8 av de 10 undersøkte boligblokkene har PCB-forurensede yttervegger. Det er grunn til å anta at de øvrige boligblokkene i de undersøkte borettslagen har samme "forurensningstilstand" som de undersøkte husene. Videre har 4 av 19 undersøkte skolebygg PCB-forurensede yttervegger, og PCB-innholdet viser her en betydelig variasjon.

Figur 2: Kart som viser prøvelokaliteter (se Tabell 5) og innholdet av PCB i murpussen.

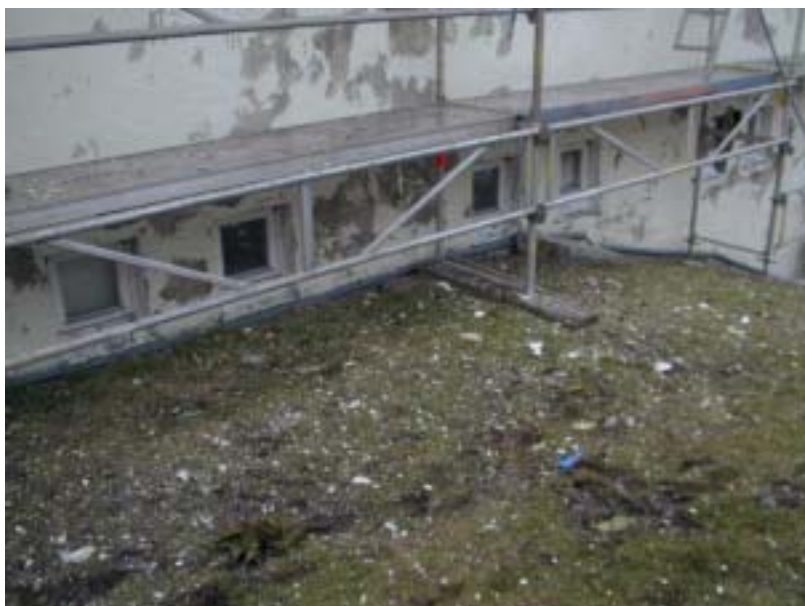
*Figur 3.* Ved rehabilitering av yttervegger i betongbygninger kan store mengder puss og maling spres til den nærliggende jorden.

Ved fremtidig oppussing av de bygningene hvor det er påvist PCB i ytterveggene, må det tas forholdsregler som hindrer spredning av PCB. Før det eventuelt kan lages sikre kriterier for å identifisere bygg med PCB-forurensede yttervegger, bør det kreves prøvetaking av veggene for bestemmesle av eventuell PCB-forurensning før rehabiliteringsarbeidene starter. Det er i dette skjede meget viktig å differensiere hvilken bygningskomponent som inneholder PCB, fordi det under rehabilitering må kartlegges hvor mye som eventuelt skal saneres. Dersom det er benyttet en PVA-mørtel med PCB i 1-3 mm sjikt på en fasade (f. eks slemming), er det unødvendig å fjerne hele fasadepussen 3-5 cm. Derfor må en være kritisk og konsekvent til både prøveuttak og rapportering av PCB konsentrasjonene. Forurenset murpuss må leveres til godkjent avfallsmottak.
