Rapport nr.: 2005.073		ISSN 0800-3416	Gradering: Åpen
Tittel: Erosjon og utglidninger i Glomma fra Øyeren til nordre Hammaren - sonarundersøkelser			
Forfatter: Raymond Eilertsen, Louise Hansen og Oddbjørn Totland		Oppdragsgiver: NGU og Miljøvernavdelinga v/ Fylkesmannen i Akershus	
Fylke: Akershus		Kommune: Fet	
Kartblad (M=1:250.000) Oslo		Kartbladnr. og -navn (M=1:50.000) 1914 I – Fet	
Forekomstens navn og koordinater:		Sidetall: 21 Kartbilag: 4	Pris: 270,-
Feltarbeid utført: 14.06 – 25.06. 2004	Rapportdato: 17.01.06	Prosjektnr.: 301807	Ansvarlig:
<p>Sammendrag: I forbindelse med GEOS-prosjektet (Geologi i Oslo-regionen), gjennomførte NGU feltarbeid med interferometrisk sonar i Glomma-vassdraget fra Øyeren til nordre Hammaren og samlet inn høyoppløselige batymetriske data. Målet med undersøkelsen var å kartlegge elvebunnen med spesiell fokus på erosjonsfenomener og skred. En rekke morfologiske elementer og sedimenter på elvebunnen er kartlagt og karakterisert. Basert på de innsamlete data er det foreslått en prioritering for videre undersøkelser og oppfølging. Av spesiell interesse for dette prosjektet er en rekke dype nedskjæringer, opptil 23 m dype, som finnes flere steder i d

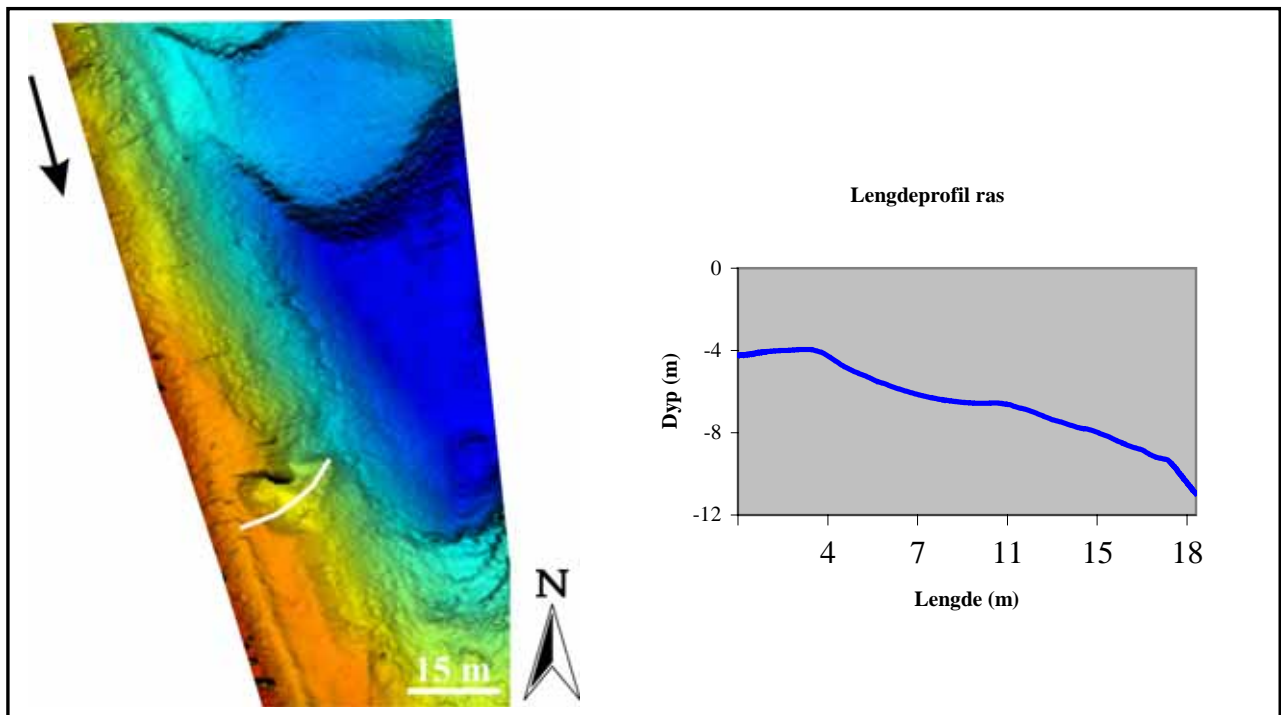
Utglidninger opptrer relativt sjeldent i det undersøkte området. Typisk er langs elvekanten, hvor også nedraste trær grunnet erosjon er vanlig. Mindre utglidninger kan også sees i forbindelse med bratte skrenter nært erosjonsgroper ('scours', Fig. 6).

Fig. 6 Eksempel på liten utglidning i Storråka ved Flatsand. Legg merke til den konkave formen på utglidningen på tverrprofilen til høyre. Pilen indikerer strømretning.

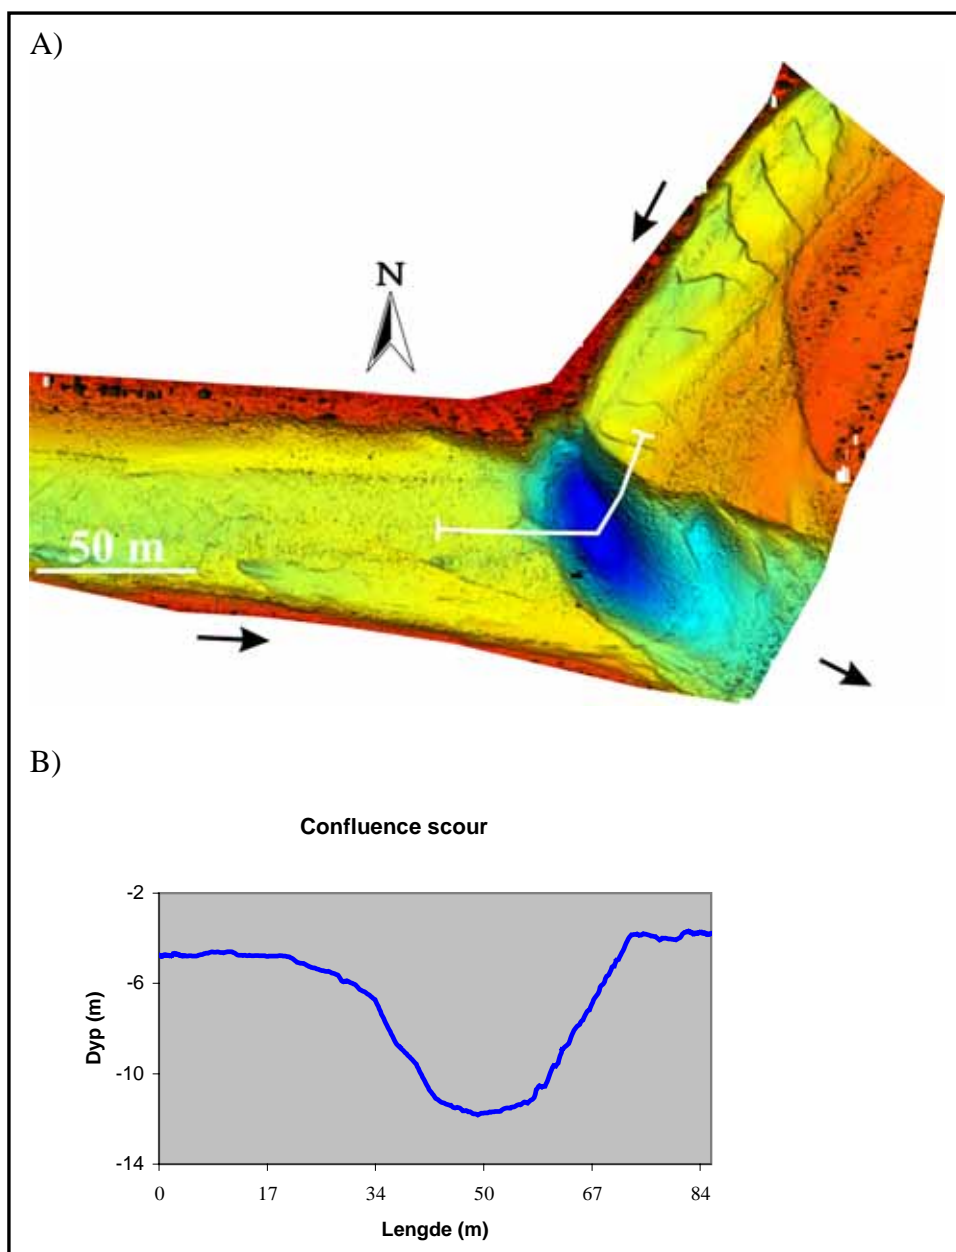
Erosjonsgroper (scour på engelsk) er større groper i elvebunnen, opptil 22,5 m dype ved en vannstand på 101,34 m (Fig. 7). De opptrer på flere steder i det undersøkte området:

Erosjonsgroper er et resultat av sekundære strømmer og strømvirvler som oppstår pga. spesielle former i elven (eks. elvesvinger, bråe endringer i strømretning, obstruksjoner/hindringer, samløp av kanaler eller lignende) og som skaper erosjon. Størrelsen (dybde og utbredelse) avhenger av styrken til de sekundære strømmene ved respektive lokaliteter. Laboratorieforsøk har vist at slike groper kan bli opptil 5 ganger gjennomsnitts dypet til kanalen(e) de dannes i. Pga. at kanalen de ligger i kan migrere, er det sannsynlig at også gropene flytter på seg og fylles igjen. For eksempel ble det registrert en erosjonsgrop ved Fautøya som var 23 m på det dypeste av Pedersen (1981), men som i dag er 15.3 m på det dypeste. Det har trolig flyttet seg nedstrøms 50-100 m siden 1981. Ved Flatsand er det en erosjonsgrop som er 22.5 m i dag, men som bare var 8-10 m før vårflommen i 1995. Det ble trolig dannet under flommen (G. Andersen pers. komm. 2004), og indikerer at slike former kan dannes svært raskt. Erosjonsgroper kan være en risiko for infrastruktur som bl.a. bruer, kabler og kaianlegg ettersom de kan flytte på seg.

Fig. 7 A) Eksempel på erosjonsgrøp ('scour') ved Rælingsøya, hvor strømmen fra to elveløp (Nitelva og Glomma) møtes. B) Tverrprofil over erosjonsgrøpen i a. Pilene indikerer hovedstrømsretninger.

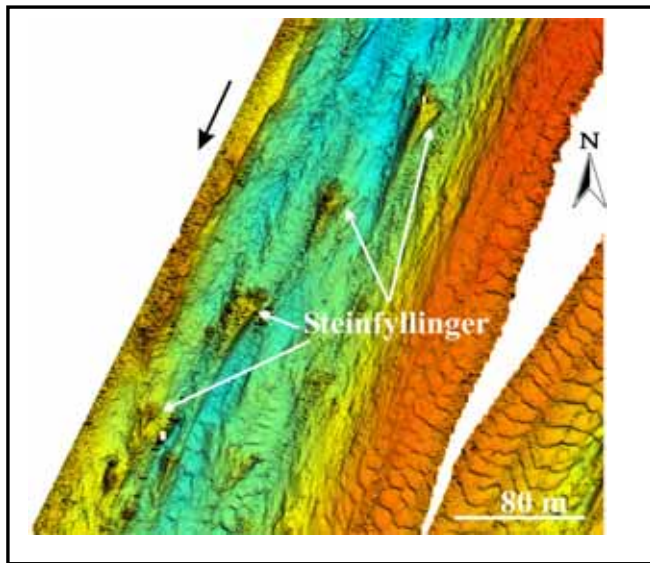
Fig. 8 Rester av steinfyllinger etter lense-system brukt ved tømmerfløting. Legg merke til 'halene' med sedimenter nedstrøms. Fra søndre Hammaren. Pilen viser strøm-retning.

Rester etter steinkar/fyllinger er relativt vanlig. De kan sees som små hauger som stikker 1-3 m opp fra elvebunnen. Enkelte steder står komplette steinkar opp i dagen i dag (Fig. 9).

Rester etter steinkar eller andre hindringer bygd som en del av tømmerfløtingen er godt synlige på batymetri dataene (eks. Fig. 8). Ved lav vannføring kan enkelte av disse være til fare for båttrafikk.

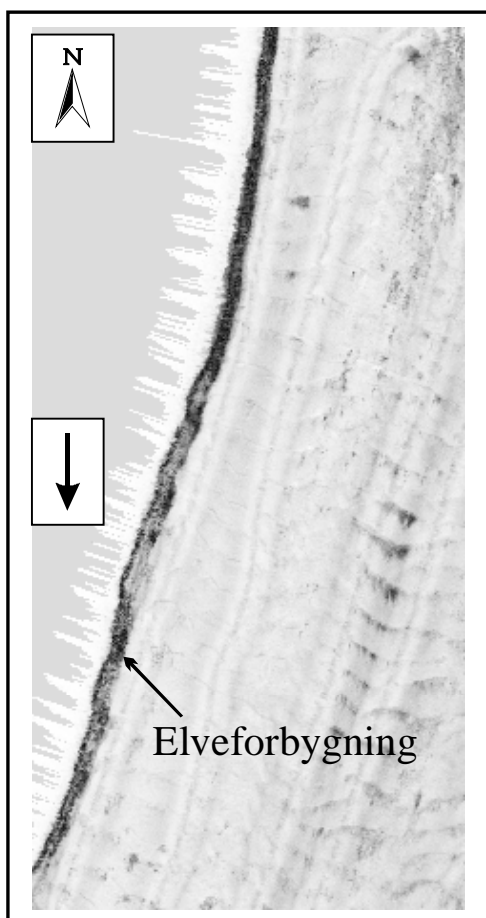
Forbygninger langs elvebredden for å hindre erosjon er relativt vanlig i de øvre delene av området. Fig. 10 viser et eksempel på hvordan slike forbygninger vises på sidesøkende sonar data.

Fig. 10 Elveforbygning langs Skåressand. Legg merke til den mørke signaturen til forbygningen. Pilen viser strømretningen.

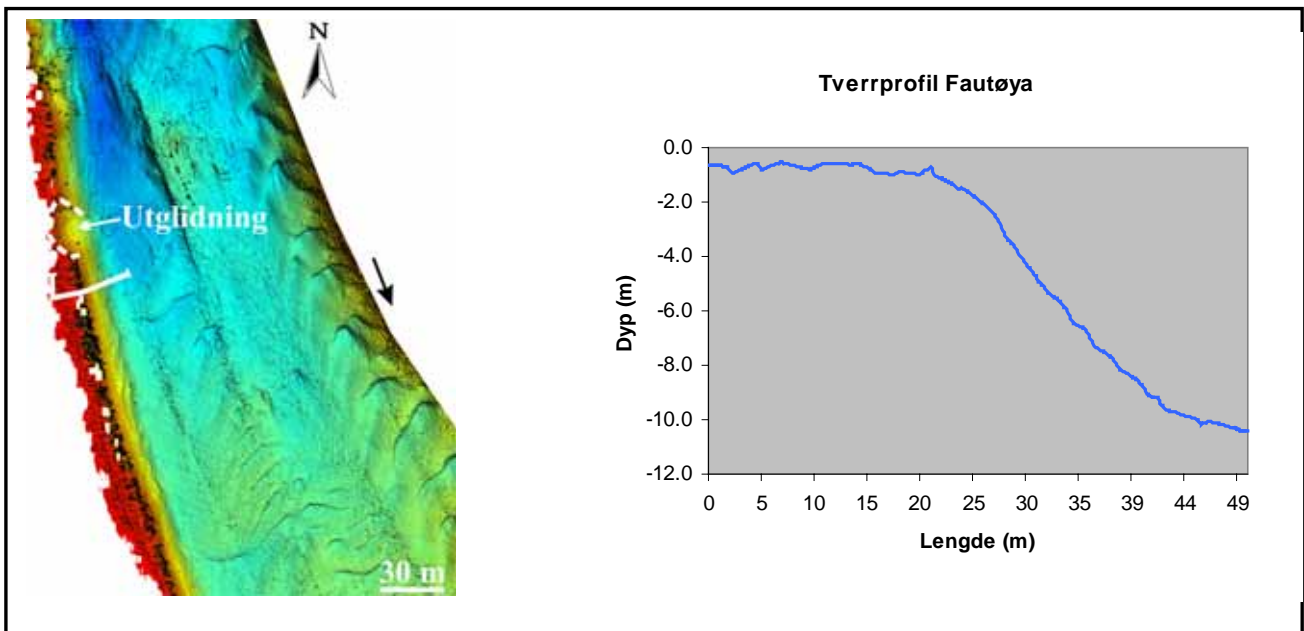
Bogen mfl. (2002) beskrev to erosjonsplattformer langs Fautøya og Årnestangen. Det øverste nivået var knyttet til en sommervannstand i Øyeren på 101.34 m, hvor en relativt konstant vannstand har konsentrert erosjonsprosessene på ett nivå. Ved lav vannstand er dette nivået eksponert. En mindre plattform er synlig ved lav vannføring, og er et resultat av erosjon under vintervannstand. Plattformene er dannet ved en kombinasjon av bølge- og elveerosjon. Før reguleringene ble belastningene fordelt over flere nivå, slik at det trolig ikke forekom slike plattformer. Våre undersøkelser viser at ved en vannstand på 101.34 m ligger det en utbredt plattform på ca. 0.6-1m dyp, og som er fra 5-20 m bred. Dette er trolig samme plattform som beskrevet av Bogen mfl. (2002).

Fig. 11 Skygge-relieff bilde med avmerket tverrprofil som viser erosjonsplattform ved Fautøya. Legg merke til avmerket utglidning. Pilen viser strømretning.

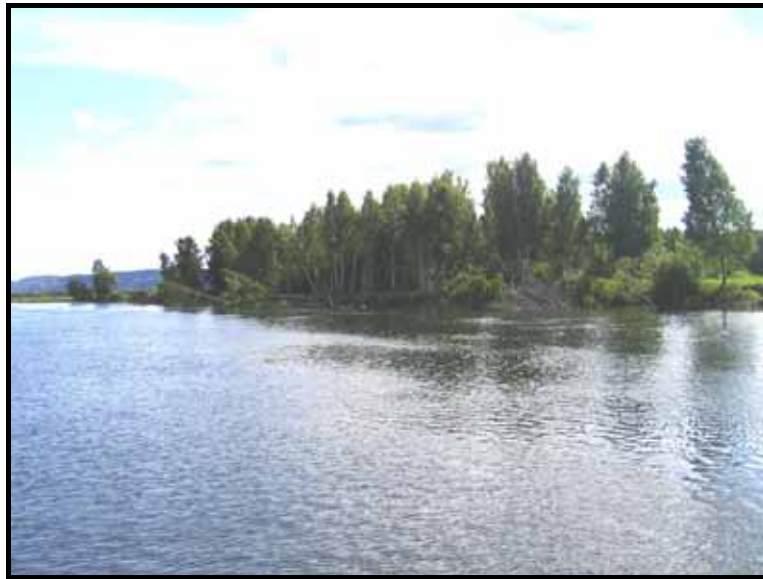
I tillegg til vertikal erosjon i selve elvekanalene på Øyeren-deltaet, bl.a. indikert ved erosjonsgroper ('scours'), eroderer og migrerer elvekanalene også lateralt. Den største laterale erosjonen har vært på østsiden av Fautøya, hvor Storråka kanalen eroderer i yttersving, og hvor nedraste trær er synlige i kanalen (Fig. 14). Elven har trolig migrert mer enn 10 meter siden 1991. Det samme er tilfelle øverst i Kusandråka, hvor elven eroderer på nordsiden av Kusandøya.

Fig. 14 Nedraste trær som følge av erosjon i yttersving der Storråka kanalen treffer Fautøya.

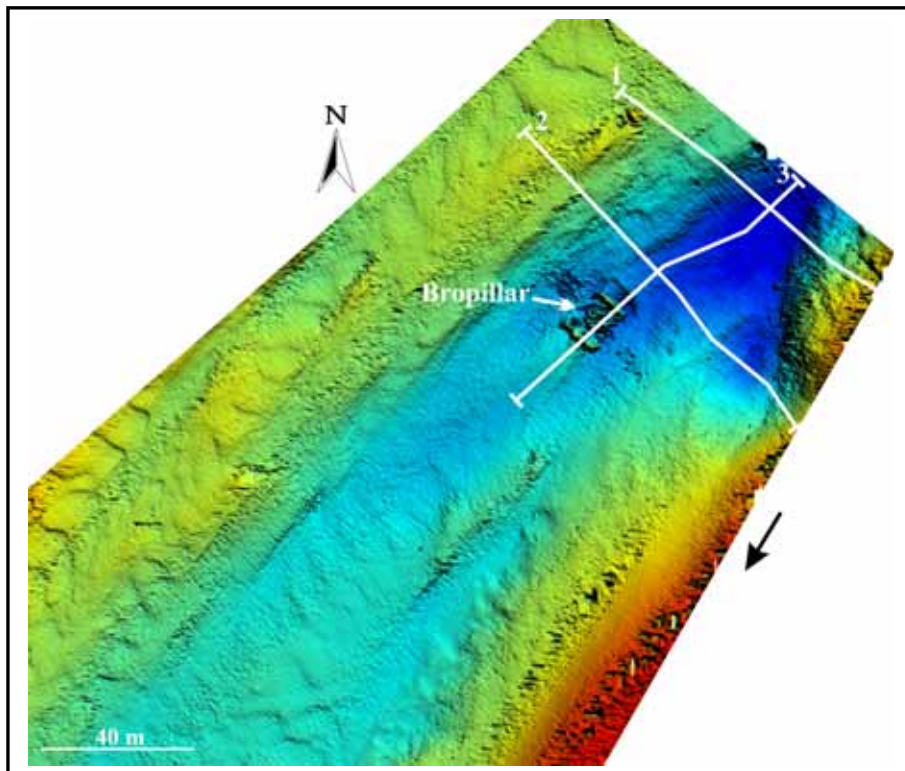
Området rundt Fetsund bro er spesielt interessant, fordi det eksisterer en rekke infrastruktur i området, inkludert Fet Lenser, Fetsund bro, kaianlegg og bebyggelse. En dypere erosjonsgrop kan sees på oversiden av en bropilllar til Fetsund bro (Fig. 13). Erosjonsgropen er nesten 16 meter dyp på det dypeste, 40-70 meter bred, og over 70 meter langt. Den videre oppstrøms utbredelse er ikke kjent.

Fig. 13 Bunnforhold rundt bropilllar ved Fetsund bro. Legg merke til dyp grop oppstrøms for bropillaren. Pilen viser strømretning.

Bropillaren står i den nedstrøms (sørlige) delen av erosjonsgropen. Det er ikke kjent hvorvidt gropen beveger seg nedstrøms, men tilstedeværelsen tilsier aktiv erosjon og en reell risiko for at pillaren undergraves. På tverrprofil 3 i figur 14 kan en tydelig nedskjæring på nesten 2 m sees rett i forkant for pillaren, og som indikerer strømvirvler og erosjon som et resultat av at strømmen treffer pillaren.

En kvikkleiresone er påvist på land ved Sundhagen på østsiden av elva (Tuft, 1995). Det er usikkert hvordan denne sonens utbredelse er mot vest, men det kan ikke utelukkes at den går ut i elva et stykke. Det er mulig at det ligger fjell mellom kvikkleiresonen og erosjonsgropen.

2. Vurdere fare for bropillarer/infrastruktur. Her tenkes det spesielt på bropillaren ved Fetsund bro. Dette kan i første omgang gjøres visuelt av dykkere. Det er vår anbefaling at det gjøres en vurdering angående tiltak for å sikre bropillaren mot erosjon, fortrinnsvis av eier (Statens Vegvesen).

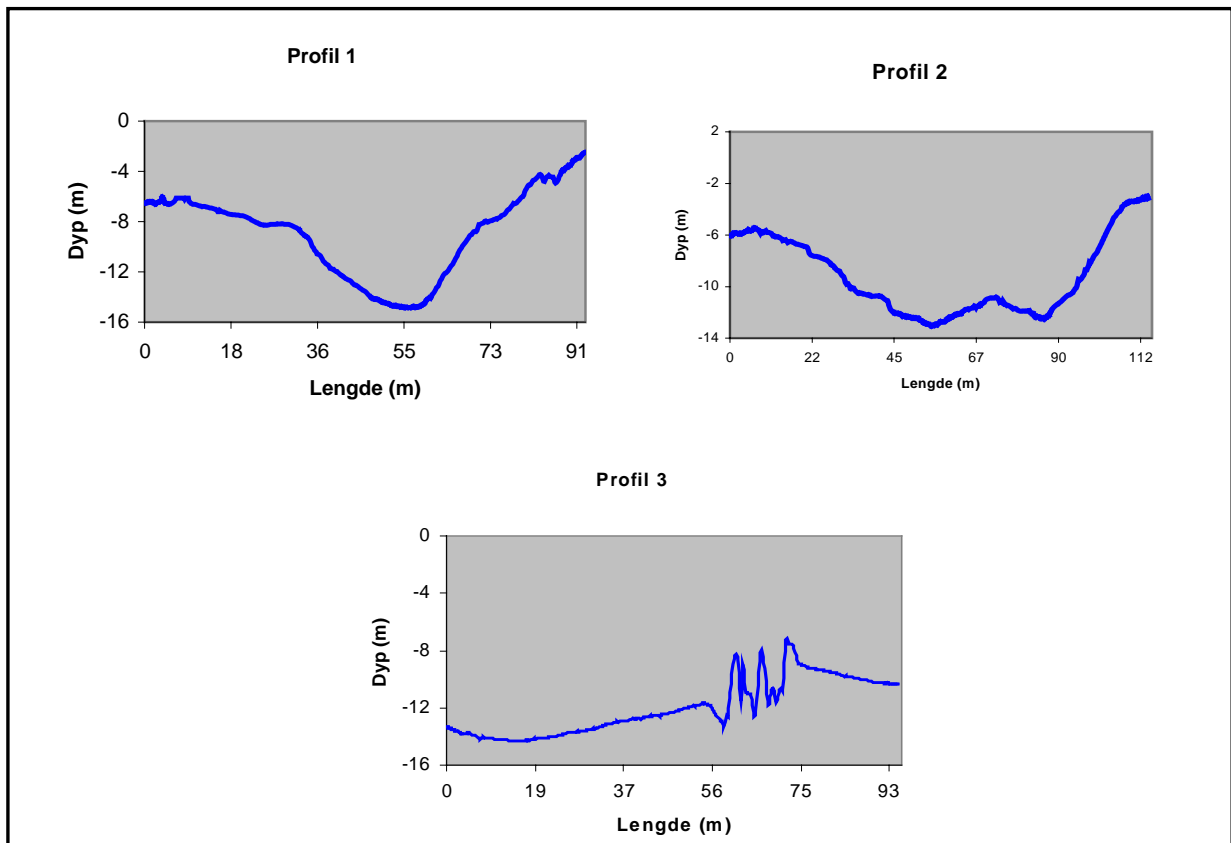
Fig. 14 Tverrprofiler ved Fetsund bru som viser bunnforholdene oppstrøms bropillaren i Fig. 13. Legg merke til nedskjæringen rett på oversiden av bropillaren i profil 3.

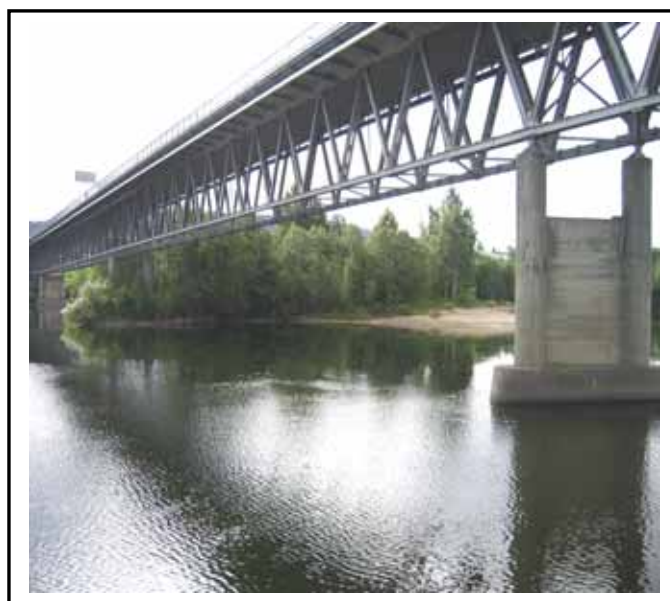
Fig. 15 Bropillaren til Fetsund bro vist i Fig. 13.
