NGU Rapport 2009.019

Kartlegging av PCB i bygg som skal rives ved  
St Olavs hospital, Trondheim

| Feltarbeid utført:<br>Januar 2009 | | Rapportdato:<br>04.03.2009 | Prosjektnr.:<br>328800 | Ansvarlig:<br> |

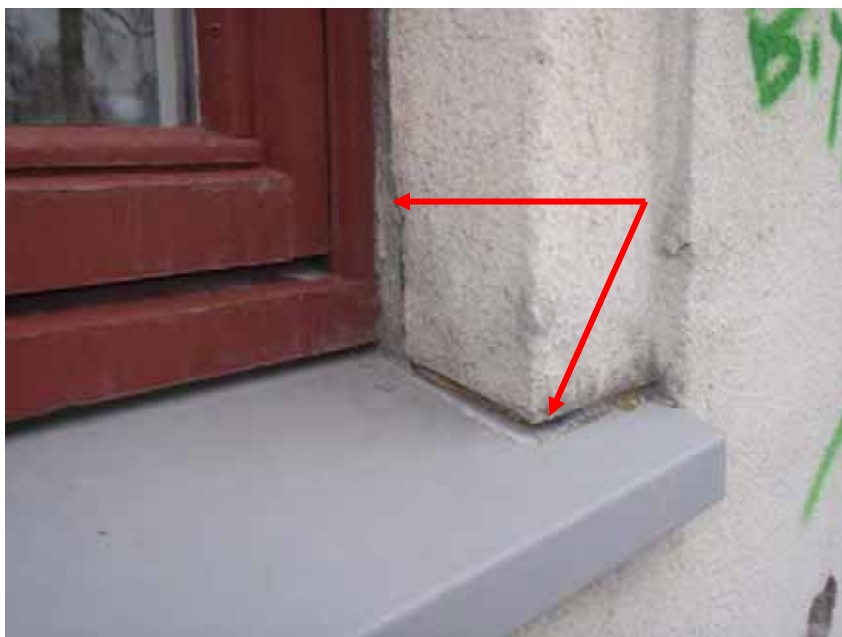
Resultatene indikerer at bygget, som er oppført i 1969-70 er forurenset med PCB både utvendig og innvendig. En prøvetatt søyle innendørs har 2 mg/kg PCB<sub>7</sub>. Det kan indikere at den støpte søylekonstruksjonen i bygget er forurenset. To analyser av fugemasse rundt vinduskarm i bygg 7 (Figur 1) viser 20 og 23% PCB. Undersøkelser gjort i Sverige (Jansson og medarbeidere, 1997) viser til at en halv meter betong rundt fugemasser med så høye konsentrasjoner kan bli infisert og muligvis må fjernes sammen med fugemassen. Sannsynligheten for at fugemasser i bygg som er oppført mellom 1959-75 også inneholder lignende PCB-konsentrasjoner (Økobygg, 2000).

| Prøve | Prøvebeskrivelse | Etasje | Hvor? | G/v | U/i | PCB7 |
|---|--|---|---|---|---|---|
| 68C | fugemasse | Bakkenivå | | Vegg | Ute | 200000 |
| 106 | fugemasse | Bakkenivå | | Vindu | Ute | 230 000 |

Figur 1. Bildet viser den prøvetatte fugen.

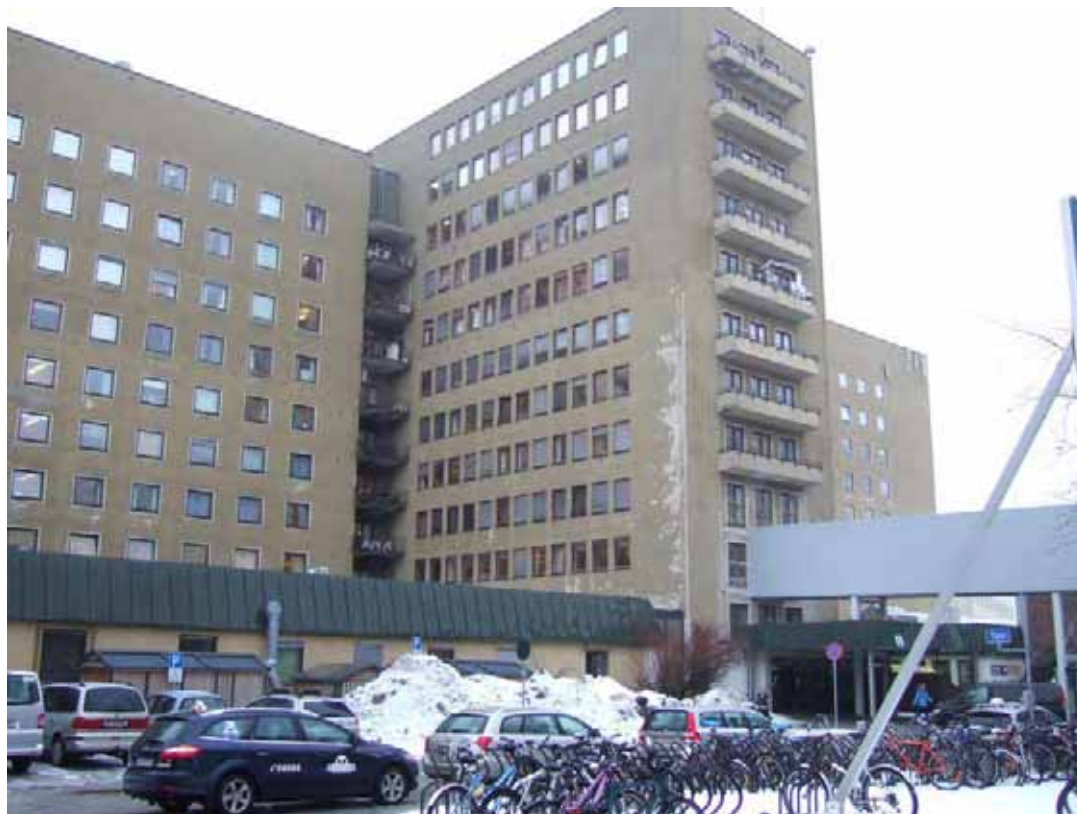
PCB finnes i de øvre etasjene i mange trapperom, i noen tilfeller også i betongen i veggene. Betong i gulv kan stedvis ha rimelig høye konsentrasjoner av PCB<sub>7</sub> (prøve 55 - 2,25 mg/kg). Prøver tatt fra terrassene på bygg 20 viser PCB i ytre fasade (Figur 3). Balkonger som ble bygt på bygg 19 og 21 inneholder PCB i takmalingen.

Fugene rundt vinduene i høyblokka inneholder fra 26-29% PCB i de øvre etasjene, mens fugene i de nedre etasjene er rene.

Figur 4. Bildet viser de originale terrassene samt de påbygte balkongene på høyblokka.

Oppfølgende prøvetaking på ytterveggene i høyblokka fra 7. etasje oppover samt betonggulvet i øvre etasjene kan muligens redusere mengden avfall med høye konsentrasjoner (Vedlegg 4). Annen prøvetaking som kan redusere avfallsmengden er en profilprøvetaking fra fugemasse i vindu ut i betong for å avgrense høye PCB-konsentrasjoner.

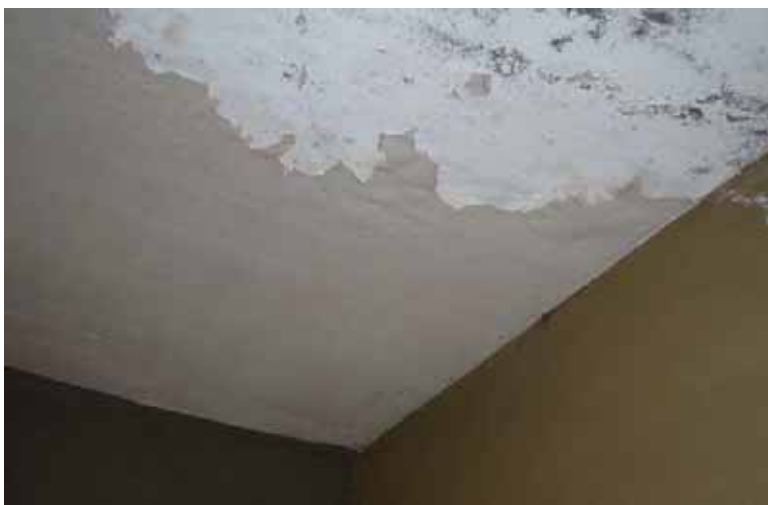
Figur 2. Eksempel på flassende maling.
