BEFARINGSRAPPORT

Befaring av rasfarlig område ved Boftsa, Tana kommune.*Finnmark*

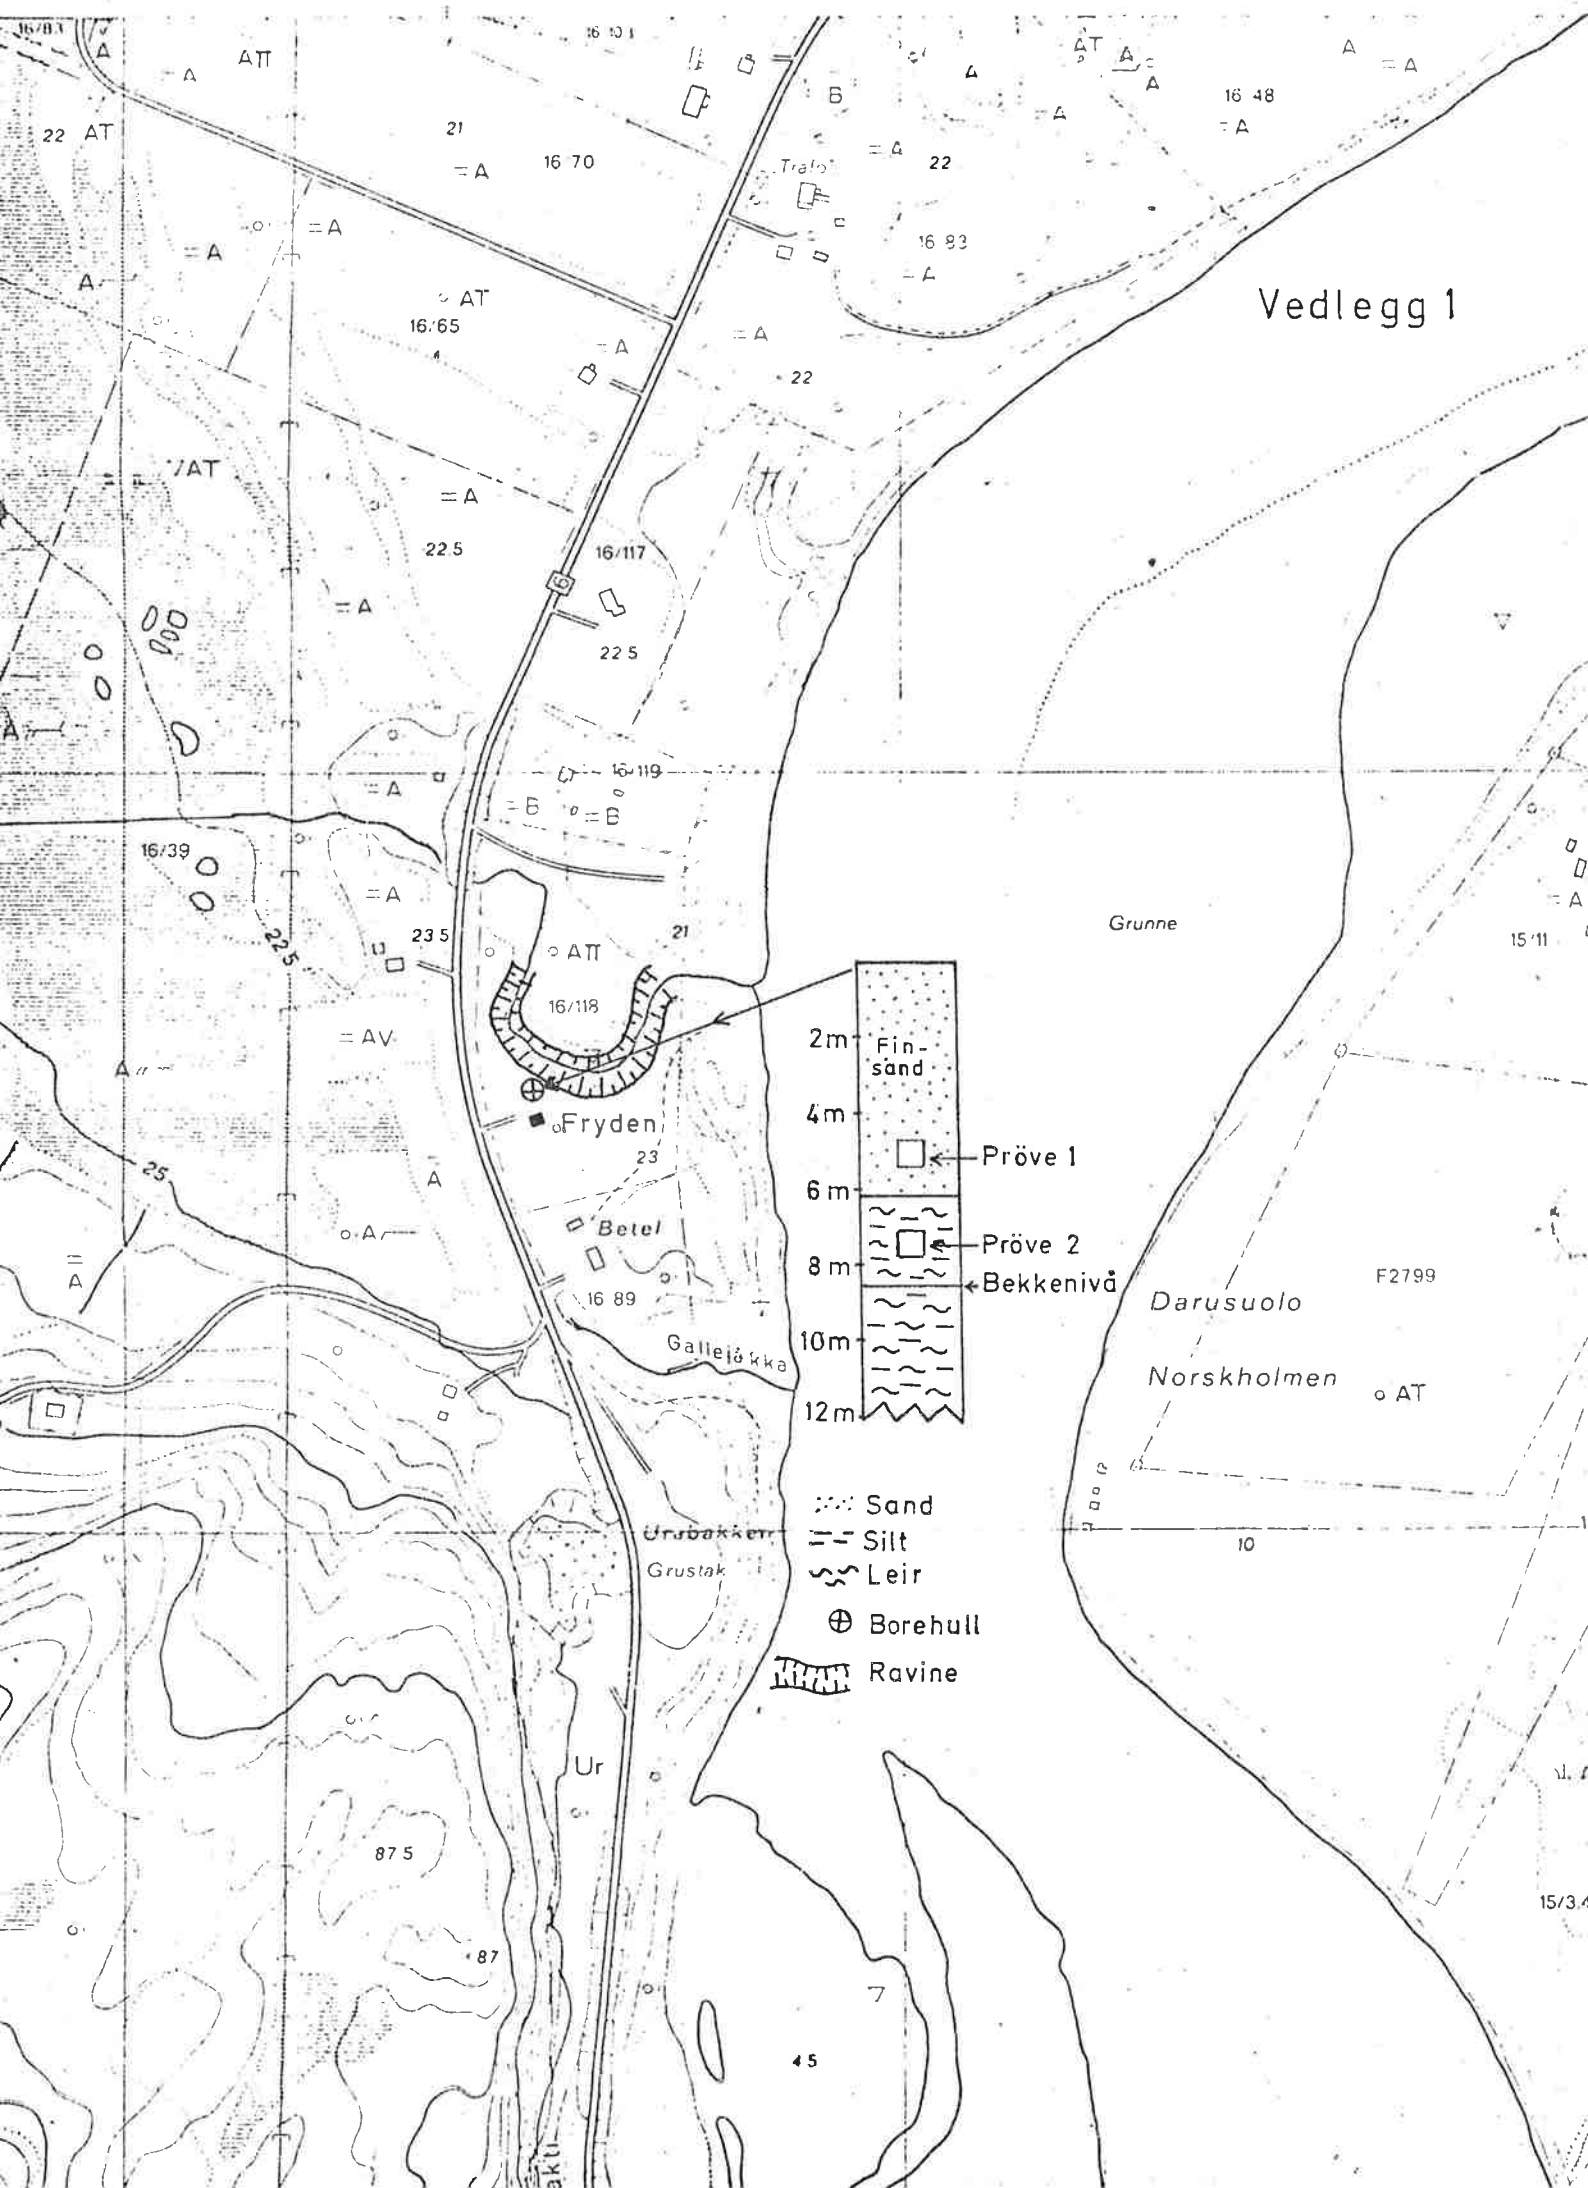
Vedlegg 1

Som kartet viser (vedlegg 1) skjer utrasningene langs en bekk som drenerer like forbi gården. Bekken har i løpet av de siste 10 år forårsaket utgraving av en 8-10 m dyp og 20-30 m bred ravine. Ravinen blir stadig bredere og i løpet av siste sommer har det gått to store ras på sørsiden mot gården, slik at minsteavstanden i dag bare er ca. 25 m fra våningshuset til raskanten.

Løsmassene består av 5-6 m med godt sortert sand (mellomsand) over leire (siltig leir) vedlegg 1 og 2. Leiren er bløt og ved erosjon av bekken langs kantene av ravinen foregår det en undergraving i leirmassene som medfører til utglidninger eller utrasninger. Dette skjer særlig i flomperiodene. Men ofte kan det også skje utrasninger lenge etter at selve utgravingen har funnet sted på grunn av de ustabile forholdene i rasskråningen. Dette gjør at en ikke kan føle seg trygg for ras også mellom flomperiodene.
