RV 4. PARSELL SLETTUMSTUEN - LIERMARKA. ANLEGGSKADE BRØNN
TILHØRENDE TORE K. BRÅTEN, REDALEN.

Uttalelse fra Norges geologiske undersøkelse etter befaring 31.10.75. ved statsgeolog Lars A.Kirkhusmo. I befaringen deltok også ingeniørene Sæthre og Støvind fra Oppland Vegkontor, samt Tore K.Bråten.

RV 4, PARSELL SLETTUMSTUEN-LIERMARKA I GJØVIK KOMMUNE - ANLEGGSSKADE

PÅSTÅTT ANLEGGSSKADE PÅ BRØNN

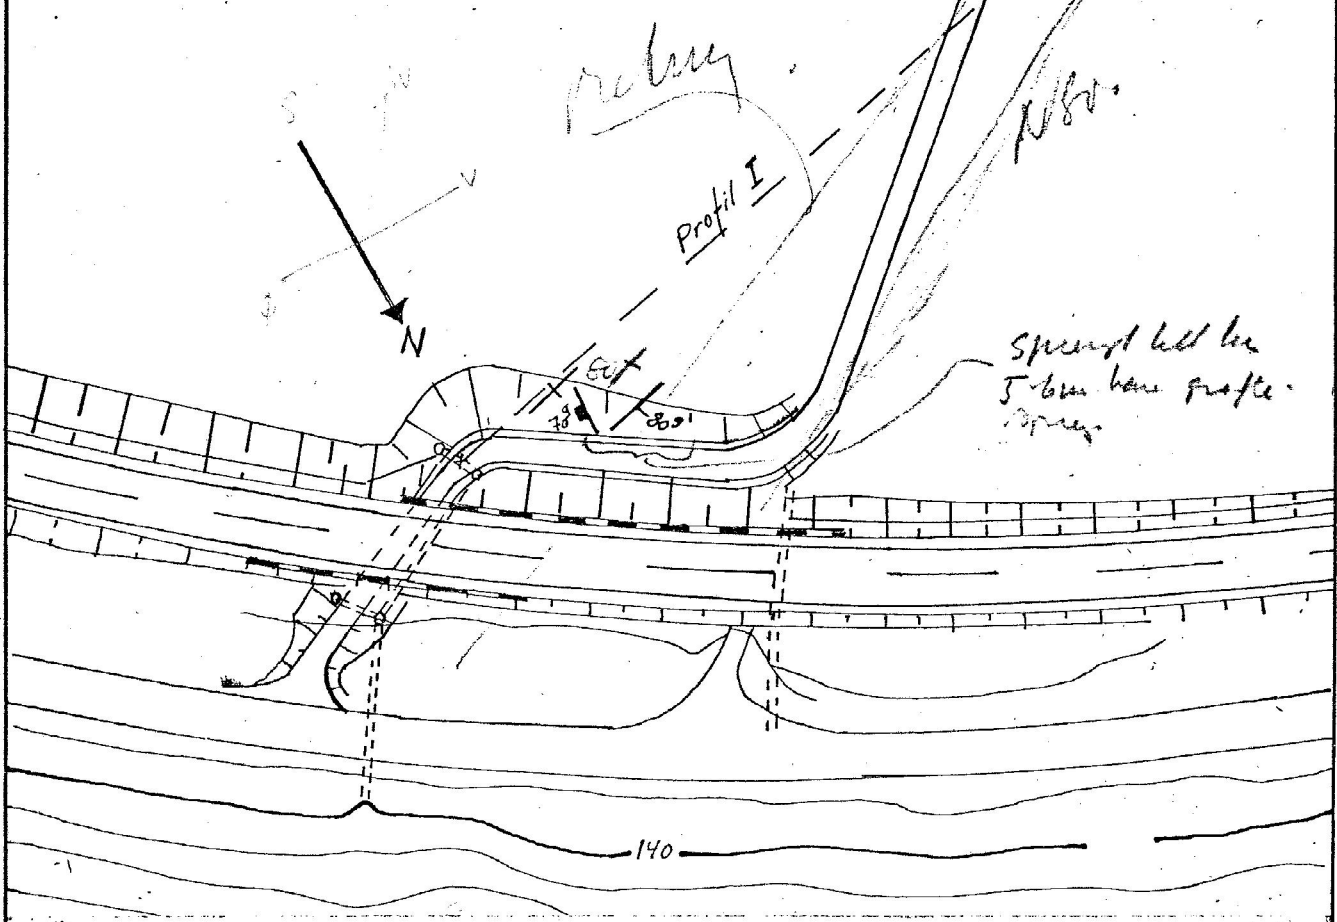
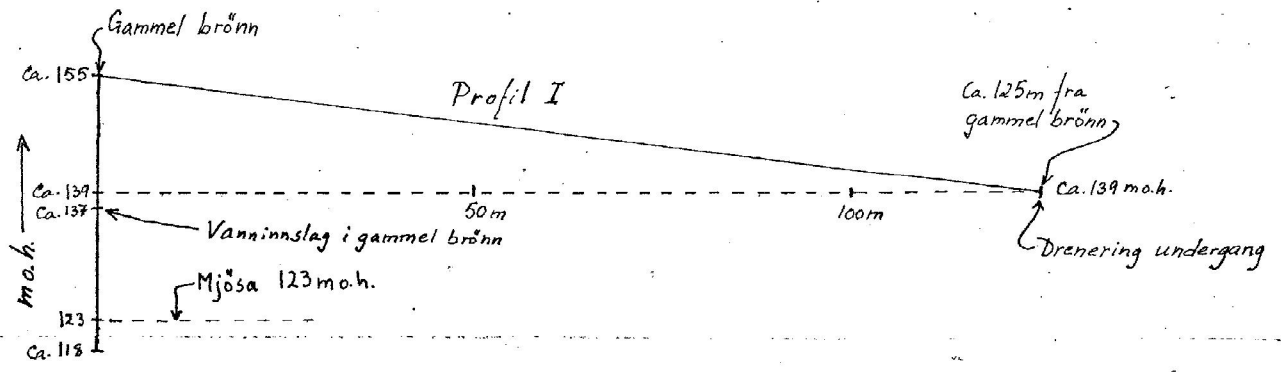
E136A-01

Ifølge Vegvesenets nivelleringer ligger topp gammel borebrønn på kote 155, og bunn av brønn på ca. 118 m o.h. Sprengningene ble foretatt på kotehøyde ca. 139 m o.h. og i en avstand på ca. 125 m fra brønnen.

Bergartene i området består av en veksling mellom skifer og kvartssandstein. Lagningen har et strøk på ca. Ø-V, med et steilt nordlig fall. Oppsprekningen følger vesentlig lagningen.

Hovedoppsprekningen har retning fra brønnområdet mot undergangen. Imidlertid ligger brønnens bunn ca. 20 m under nivået i undergangen, og vanninnslagene i brønnen ble også opplyst å ligge under kote 139 (dreneringsnivået).

Den eneste teoretiske mulighet for skade på brønn som følge av arbeidene ved undergangen, er at vannet i nedslagsfeltet til brønnen har blitt hurtigere drenert ut mot skjæringen.
