28. mai 1976.

NGU/KØB/0- 76077.

TILLEGGSRAPPORT. SE RAPPORT AV 25. MAI 1976. BRØNNSKADE.

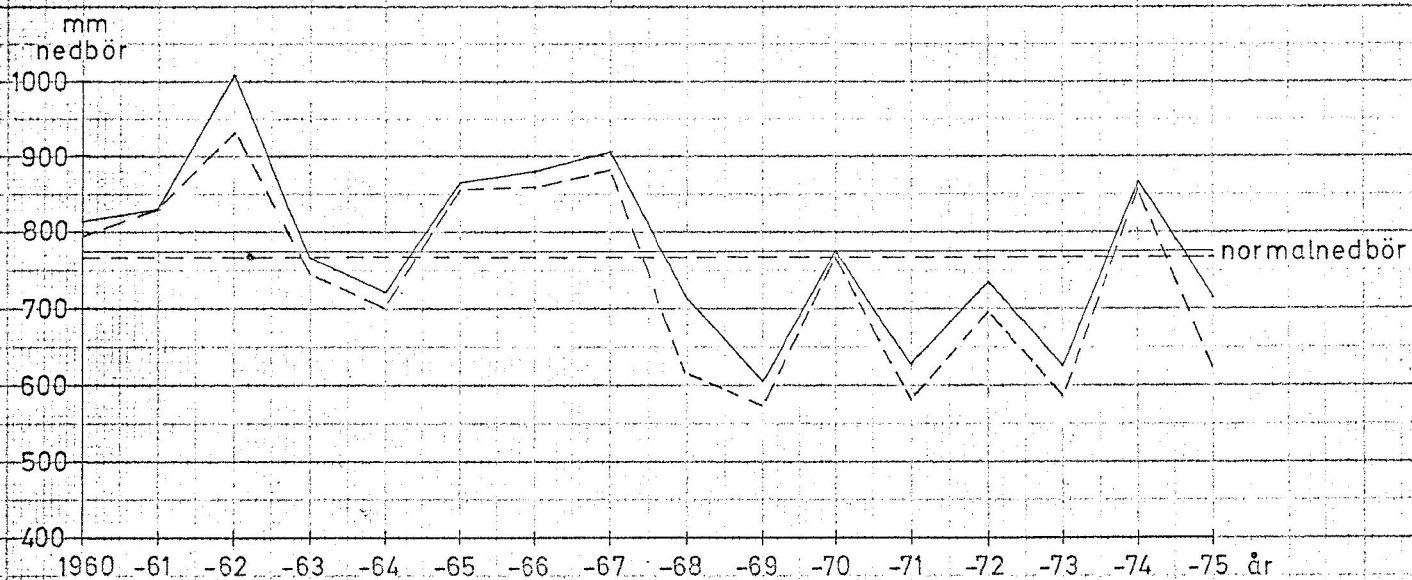
Vedlegg.

For å vurdere om andre årsaker enn veianlegget kan ha påvirket vanntilførselen til brønnen, er innhentet nedbørsdata fra Meterologiske Institutt for to nærliggende stasjoner. I vedlegg  
✓  
er gjengitt i grafisk form nedbørsårssummen for årene 1960-1975, sammen med normalnedbøren. Vi ser her at fra og med 1968 til og med 1973 var nedbøren under normalen (1970 var nedbøren lik normalen). Denne lange periode med relativt lite nedbør vil gi merkbare endringer i de fleste brønner. Veiarbeidet rett øst for Oddvar Husets brønn ble utført våren-sommeren 1972, altså det nest siste av "tørkeårene".

Det er rimelig å tenke seg at dette nedbørunderskuddet etter hvert reduserte vanntilførselen til den omtalte brønnen. Merkbare endringer ble vel først synlig etter noen år, kanskje først i 1972-73. Da dette falt sammen med veiarbeidet, var det naturlig å tro at dette var årsaken.

Årsnedbør for stasjonene:

Söndre Höland - heltrukken linje,

Björkelangen - stiptet linje.
