SAK: ØYSTEIN MARTHINSEN, LERVIK, ONSØY.  
SKADE PÅ DRIKKEVANN

Rapport nr. 0- 82012	Åpen/Førtrolig til-	
Tittel: Skade på drikkevann		
Oppdragsgiver: Advokat Jon A. Larsen	Forfatter: Knut Ørn Bryn	
Forekomstens navn og koordinater: Lervik 996 720	Kommune: Onsøy	
Fylke: Østfold	Kartbladnr. og -navn (1:50000): 1913 IV - Vannsjø	
Utført: 26. mai 1982	Sidetall: 5	Tekstbilag: 0
	Kartbilag: 1	
Prosjektnummer og -navn:		
Prosjektleder:		
Sammendrag:  Det var boret 4 brønner i et område med underliggende saltholdig vann. Den siste brønnen ble boret dypest, og etter "trykking" økte kloridinnholdet med 70% i en nærliggende borebrønn. Diskusjon om mulig årsakssammenheng.		
Nøkkelord	Grunnvann fra fjell	Nabokonflikt
	Saltholdig vann	
	"Trykking" av brønn

Uttalelse fra Norges geologiske undersøkelse etter be-  
faring ved førstestatsgeolog Knut Ørn Bryn 26. mai 1982.  
Tilstede under befaringen var advokat J.A. Larsen,  
Ø. Marthinsen og brønnborer Ø. Lie.

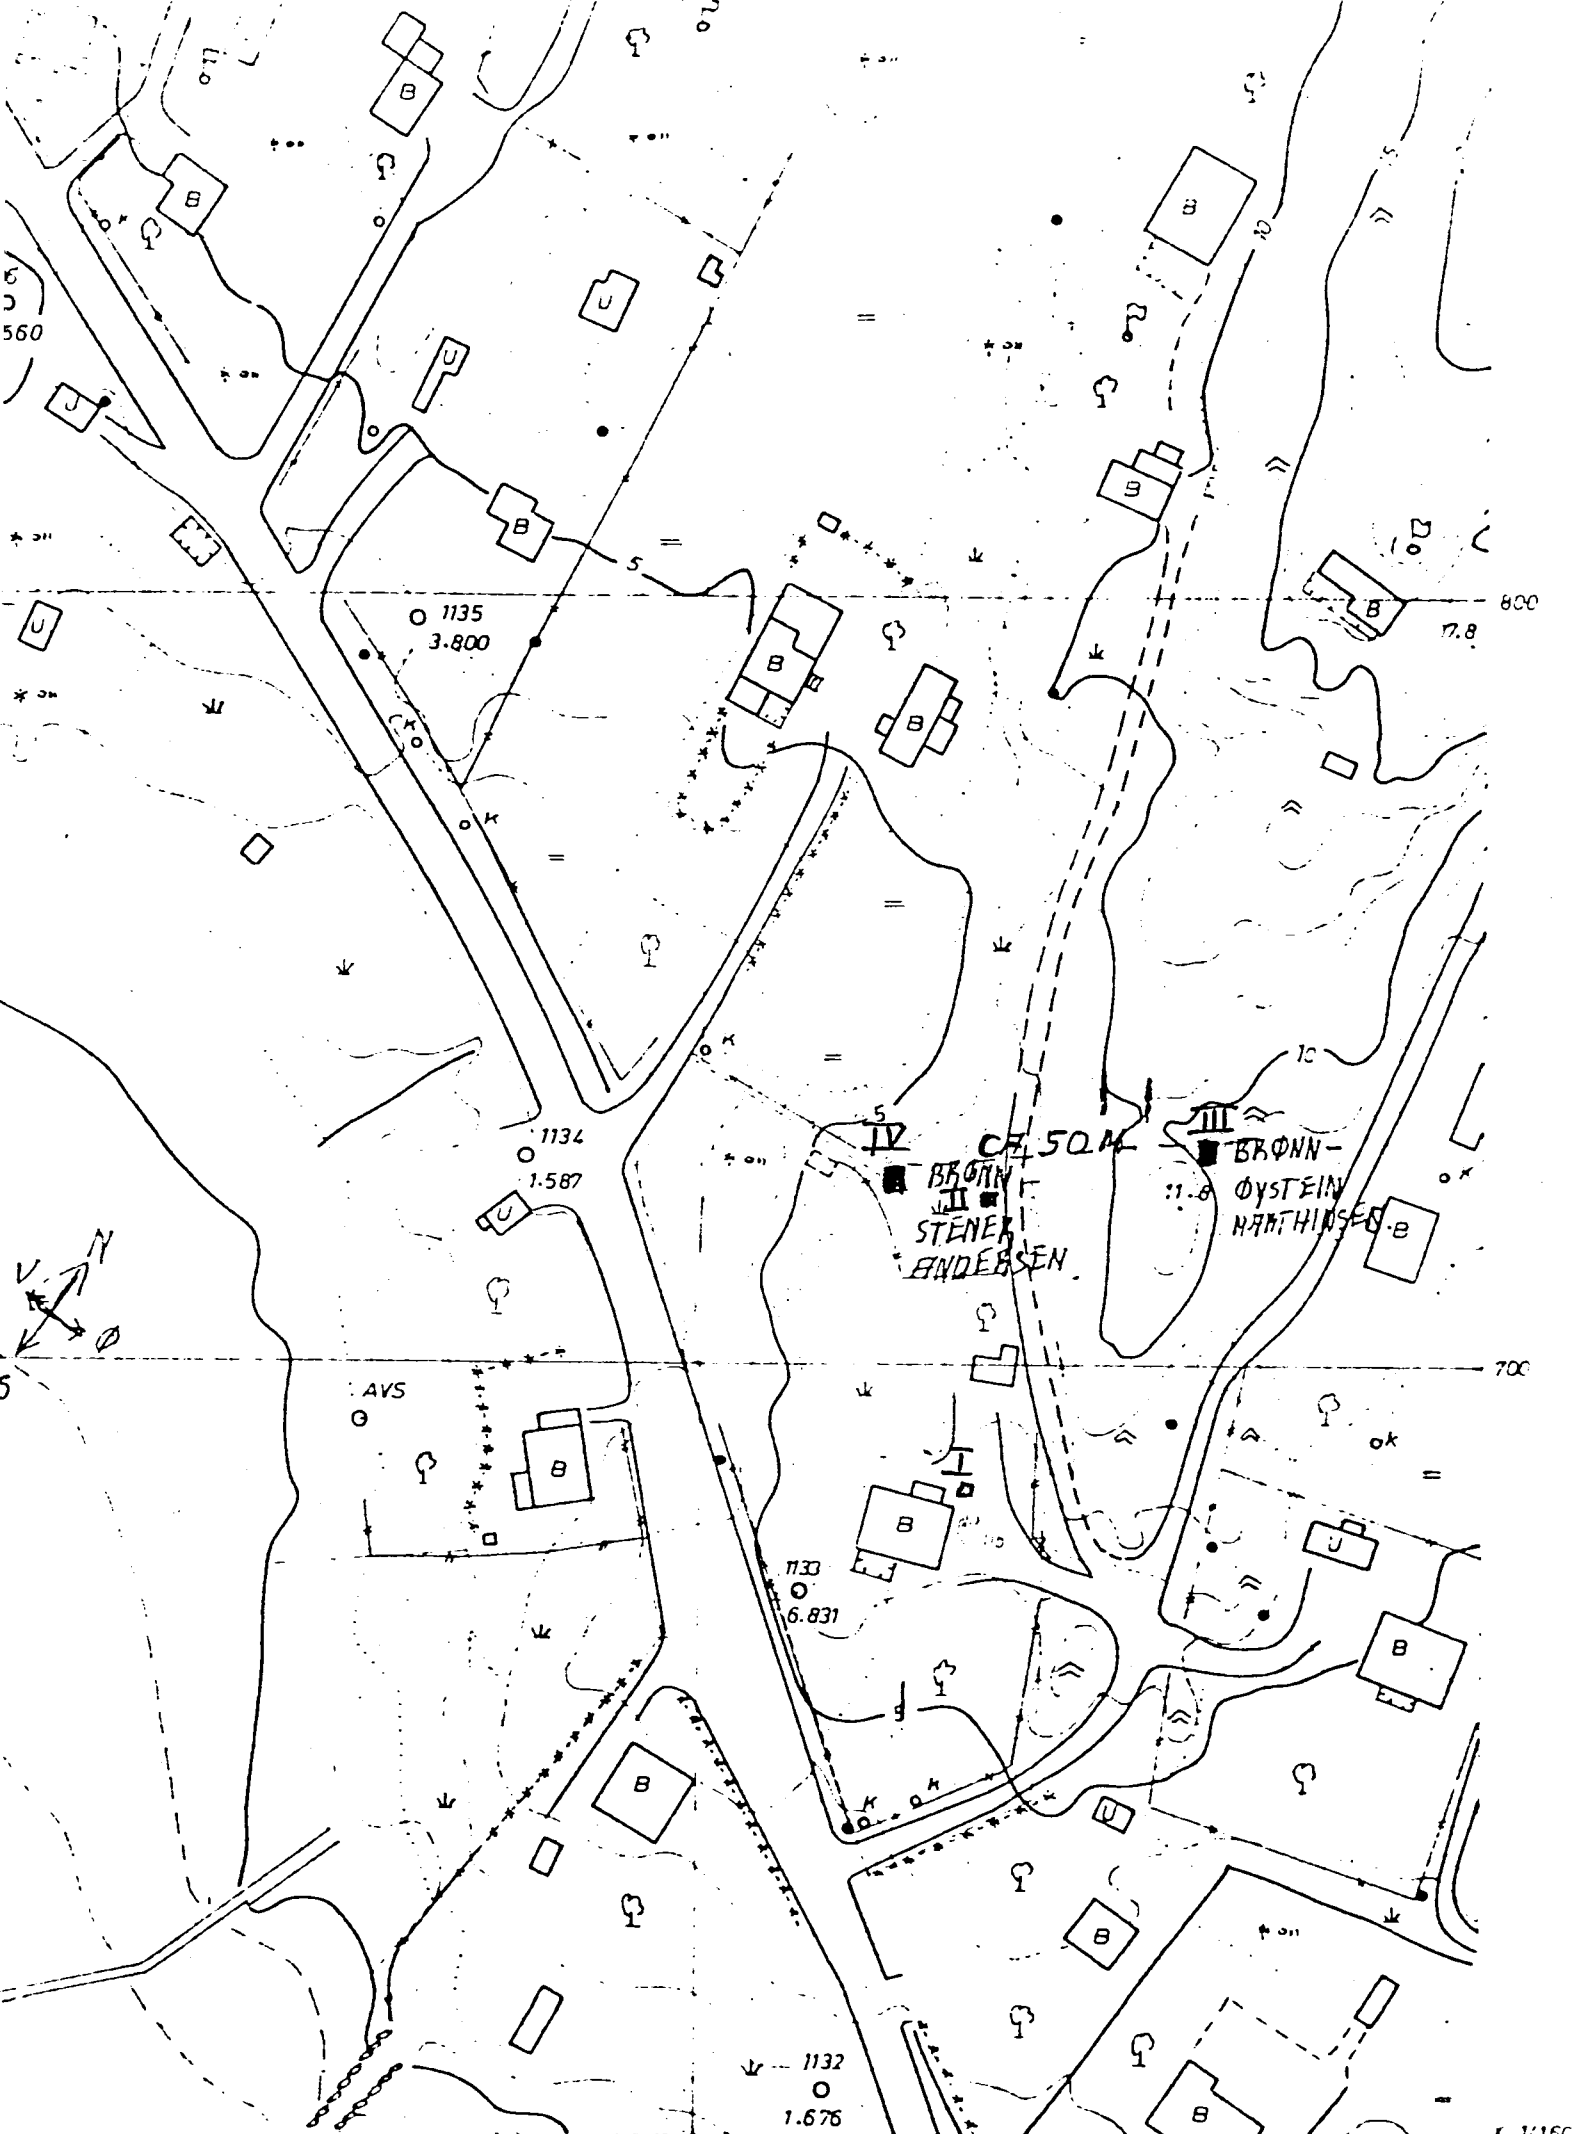
M.1:1000 Ekv.1m

På kartet som vedlegges er de enkelte brønner avmerket  
og nummerert som i rapporten nedenfor.
