NGU Rapport 94.046

Utgraving av hustomt på eiendom
gnr 316, brn 579,
Peder Morsets vei 3, Heimdal

UTGRAVING AV HUSTOMT PÅ EIENDOM GNR. 316, BRN.579, PEDER MORSETS VEI 3

GRUNNUNDERSØKELSER GEOTEKNISK VURDERING

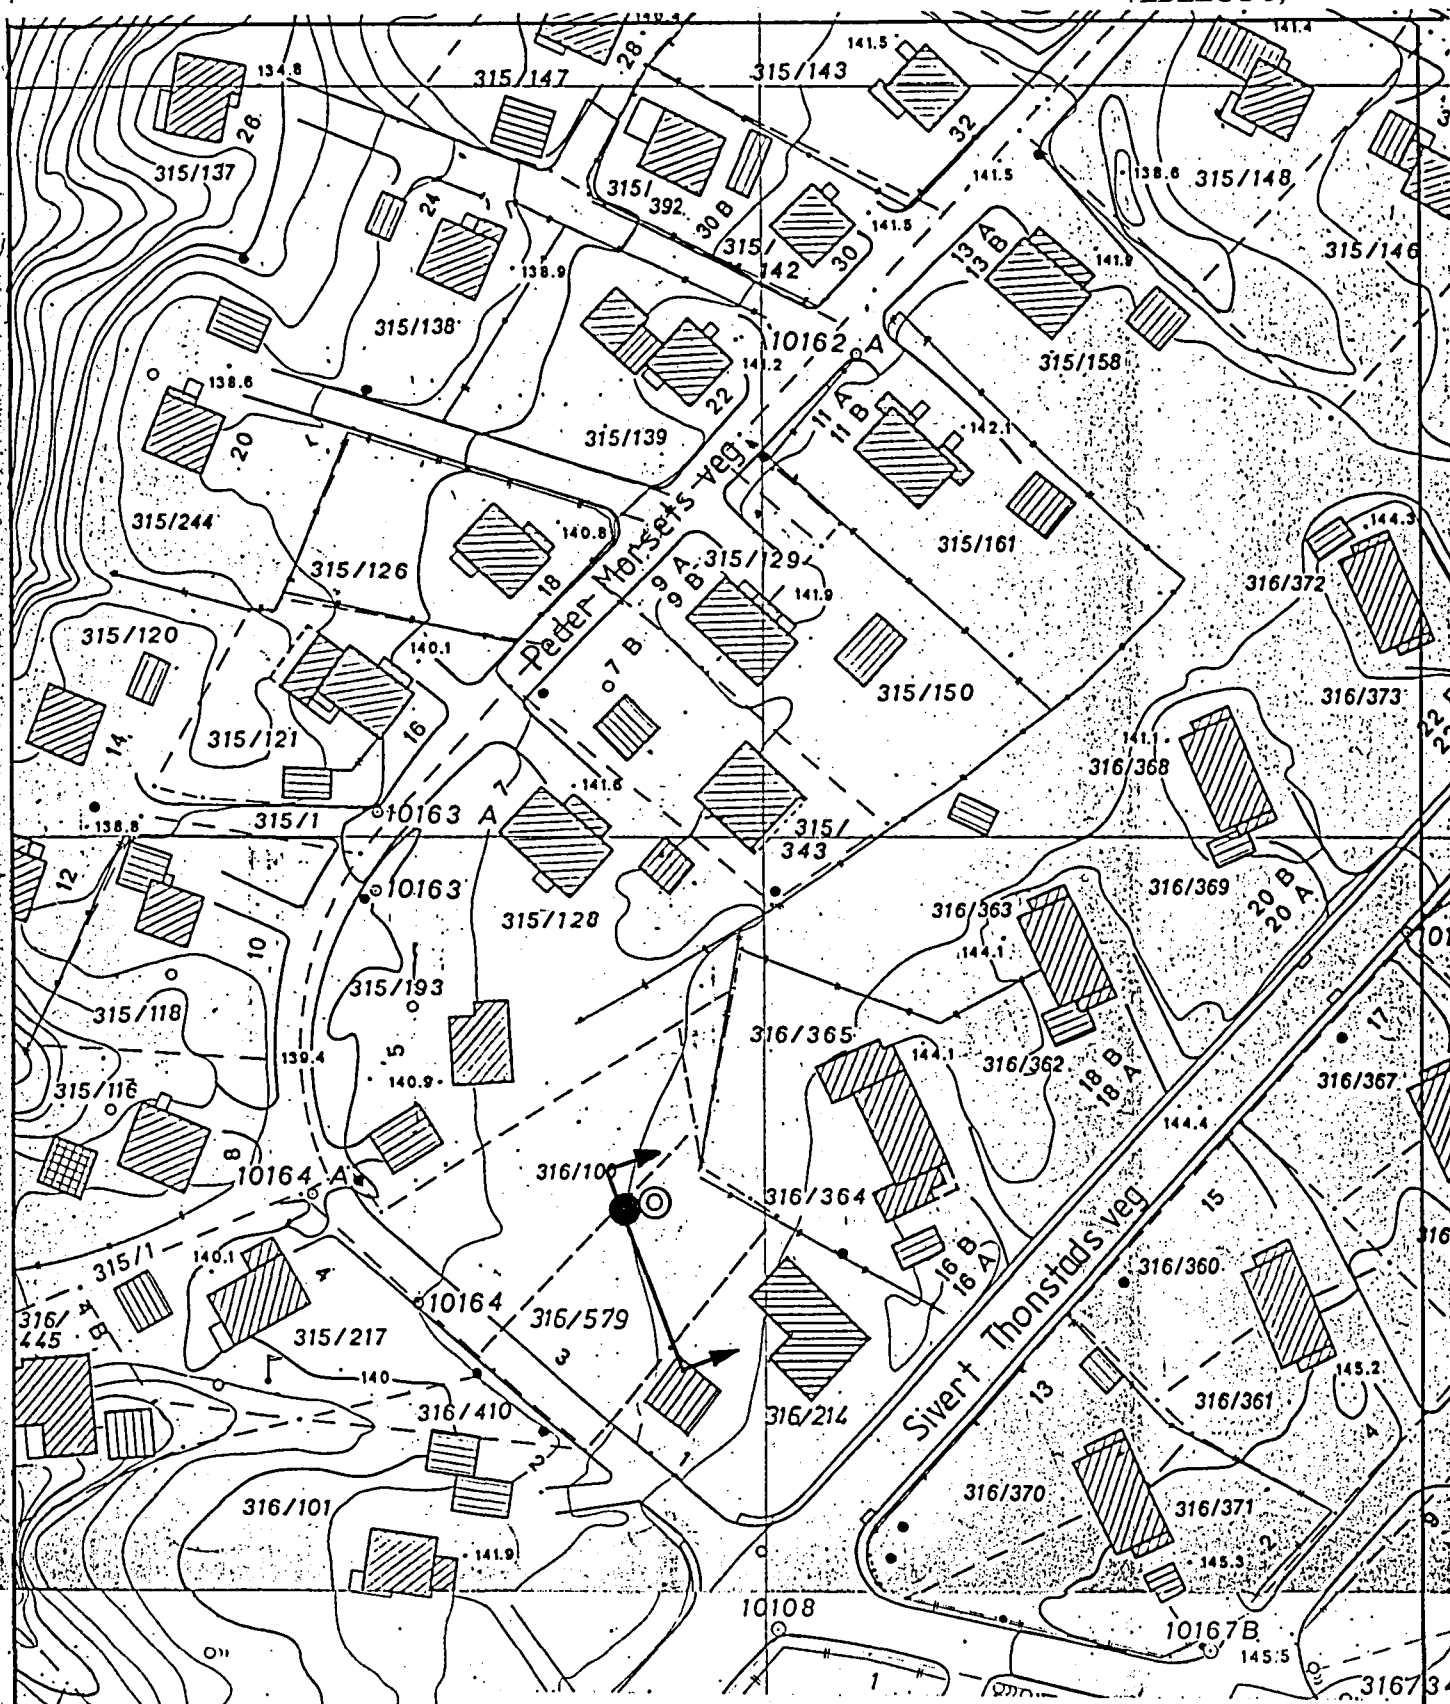
PEDER MORSETS VEG 3		MALESTOKK:
Situasjonskart		1 : 1000
<ul style="list-style-type: none"> ● Dreieboring ⊙ Prøvetaking 		TEGN. AV: SLS
<p style="text-align: center;">TRONDHEIM KOMMUNE GEOTEKNISK SEKSJON</p>		DATO: 03.10.91
		KONTR.:
		RAPP. NR.:
		R.856
		BILAG:
		1

Tomtens plassering er vist på situasjonskartet i bilag 1.

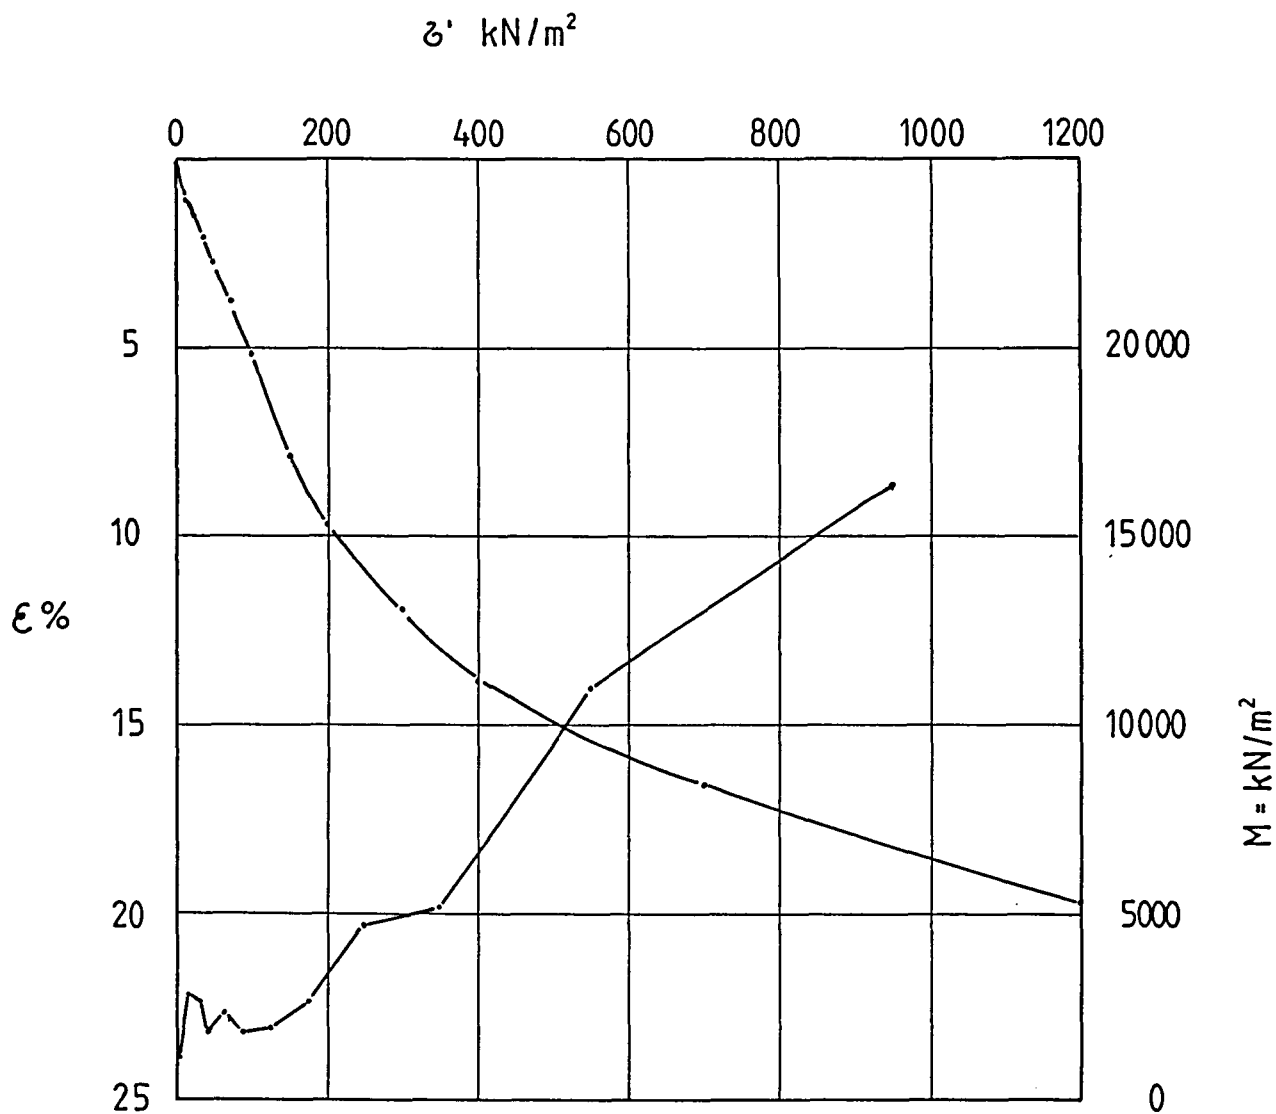
TRONDHEIM KOMMUNE GEOTEKNISK SEKSJON	PEDER MORSETS VEG 3	MÅLESTOKK	
	Ødometerforsøk Boring 1, dybde 2,80m	TEGNET AV SLS	RAPP NR. R.856
		DATO 09.10.91	BILAG 5

Vi har også kjørt en serie treaksialforsøk for å bestemme jordartens styrkeparametre på effektivspenningsbasis, og ett ødometerforsøk for å bestemme kompressibilitets egenskapene.

Leira er fast den øverste meteren, men er så bløt ned til 4,5 meter under terreng. Videre i dybden har en sand og silt lag og fastere leire. Den bløte leira er meget kompressibel.

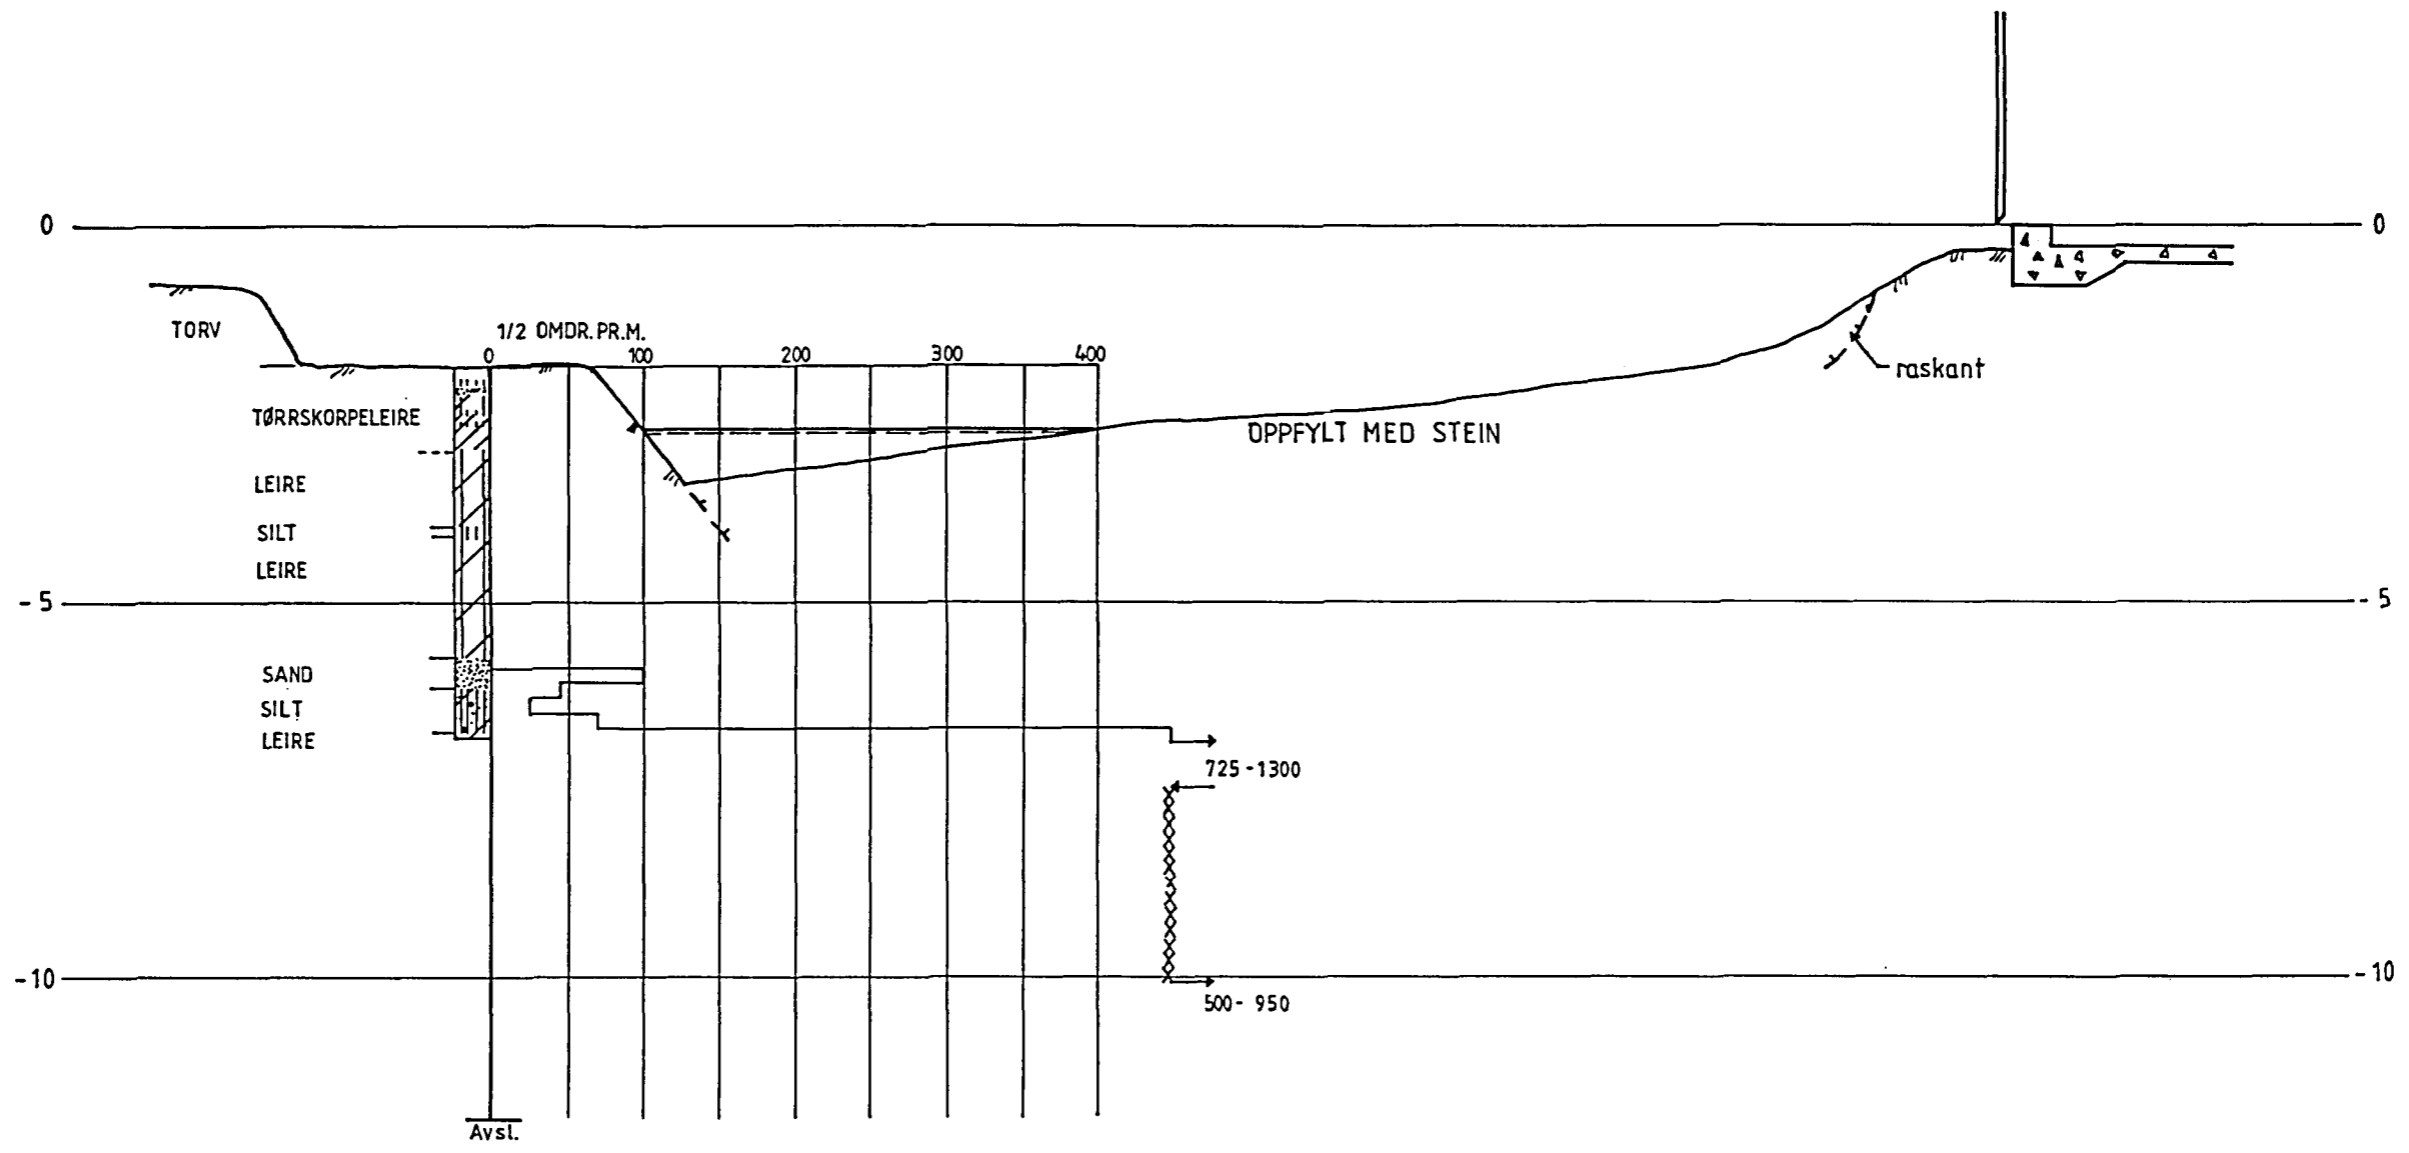
PEDER MORSETS VEG 3 Profil med dreieboring- og prøvetakingsresultat	MÅLESTOKK: 1:100
	TEGN. AV: SLS
TRONDHEIM KOMMUNE GEOTEKNISK SEKSJON	DATO: 08.10.91
	KONTR.:
TRONDHEIM KOMMUNE GEOTEKNISK SEKSJON	RAPP. NR.: R 856
	BILAG: 2

Borpunktets plassering er vist på situasjonskartet i bilag 1. Sonderingsresultatet er inntegnet på terrengprofilen i bilag 2. Profilet er nivellert med referanse til uk kledning på garasje i Peder Morsets veg 1, samme referanse som Byggesakskontoret hadde angitt for høydefastsettelse av topp grunnmur ved nybygget.

Det er nå hevdet at en etter raset lastet ut rasmassen og fylte tilbake 250 - 300 m³ steinmasser. Vårt profil viser snitt gjennom tomta etter denne innfylling. Dersom det er riktig at så stort massevolum er tilfylt i byggegropa må en ha gravd ut til 2,0 - 2,5 meter under nødvendig planum. Graveskråningene kan ha vært 5,5 - 6,0 meter høye mot naboeiendommen.

Stabilitetsanalyse viser at sikkerheten for en slik utgraving er mindre enn 1,0. Dersom det er riktig at en har gravd så meget dypere enn nødvendig så er dette etter vår mening en entydig forklaring på hvorfor graveskråningen gled ut. Stabil graveskråning for en 6 meter dyp utgraving i disse bløte leirmassene er minst 1:2.
