**Detaljert kvartærgeologisk kart med fokus på skråninger i M 1:10 000**

# PRODUKTARK: DETALJERT KVARTÆRGEOLOGISK KART I BRATT TERRENG - ULLENSVANG (FORELØPIG UTGAVE)

**Navn:** Foreløpig kvartærgeologisk kart M 1:10 000, Ullensvang.

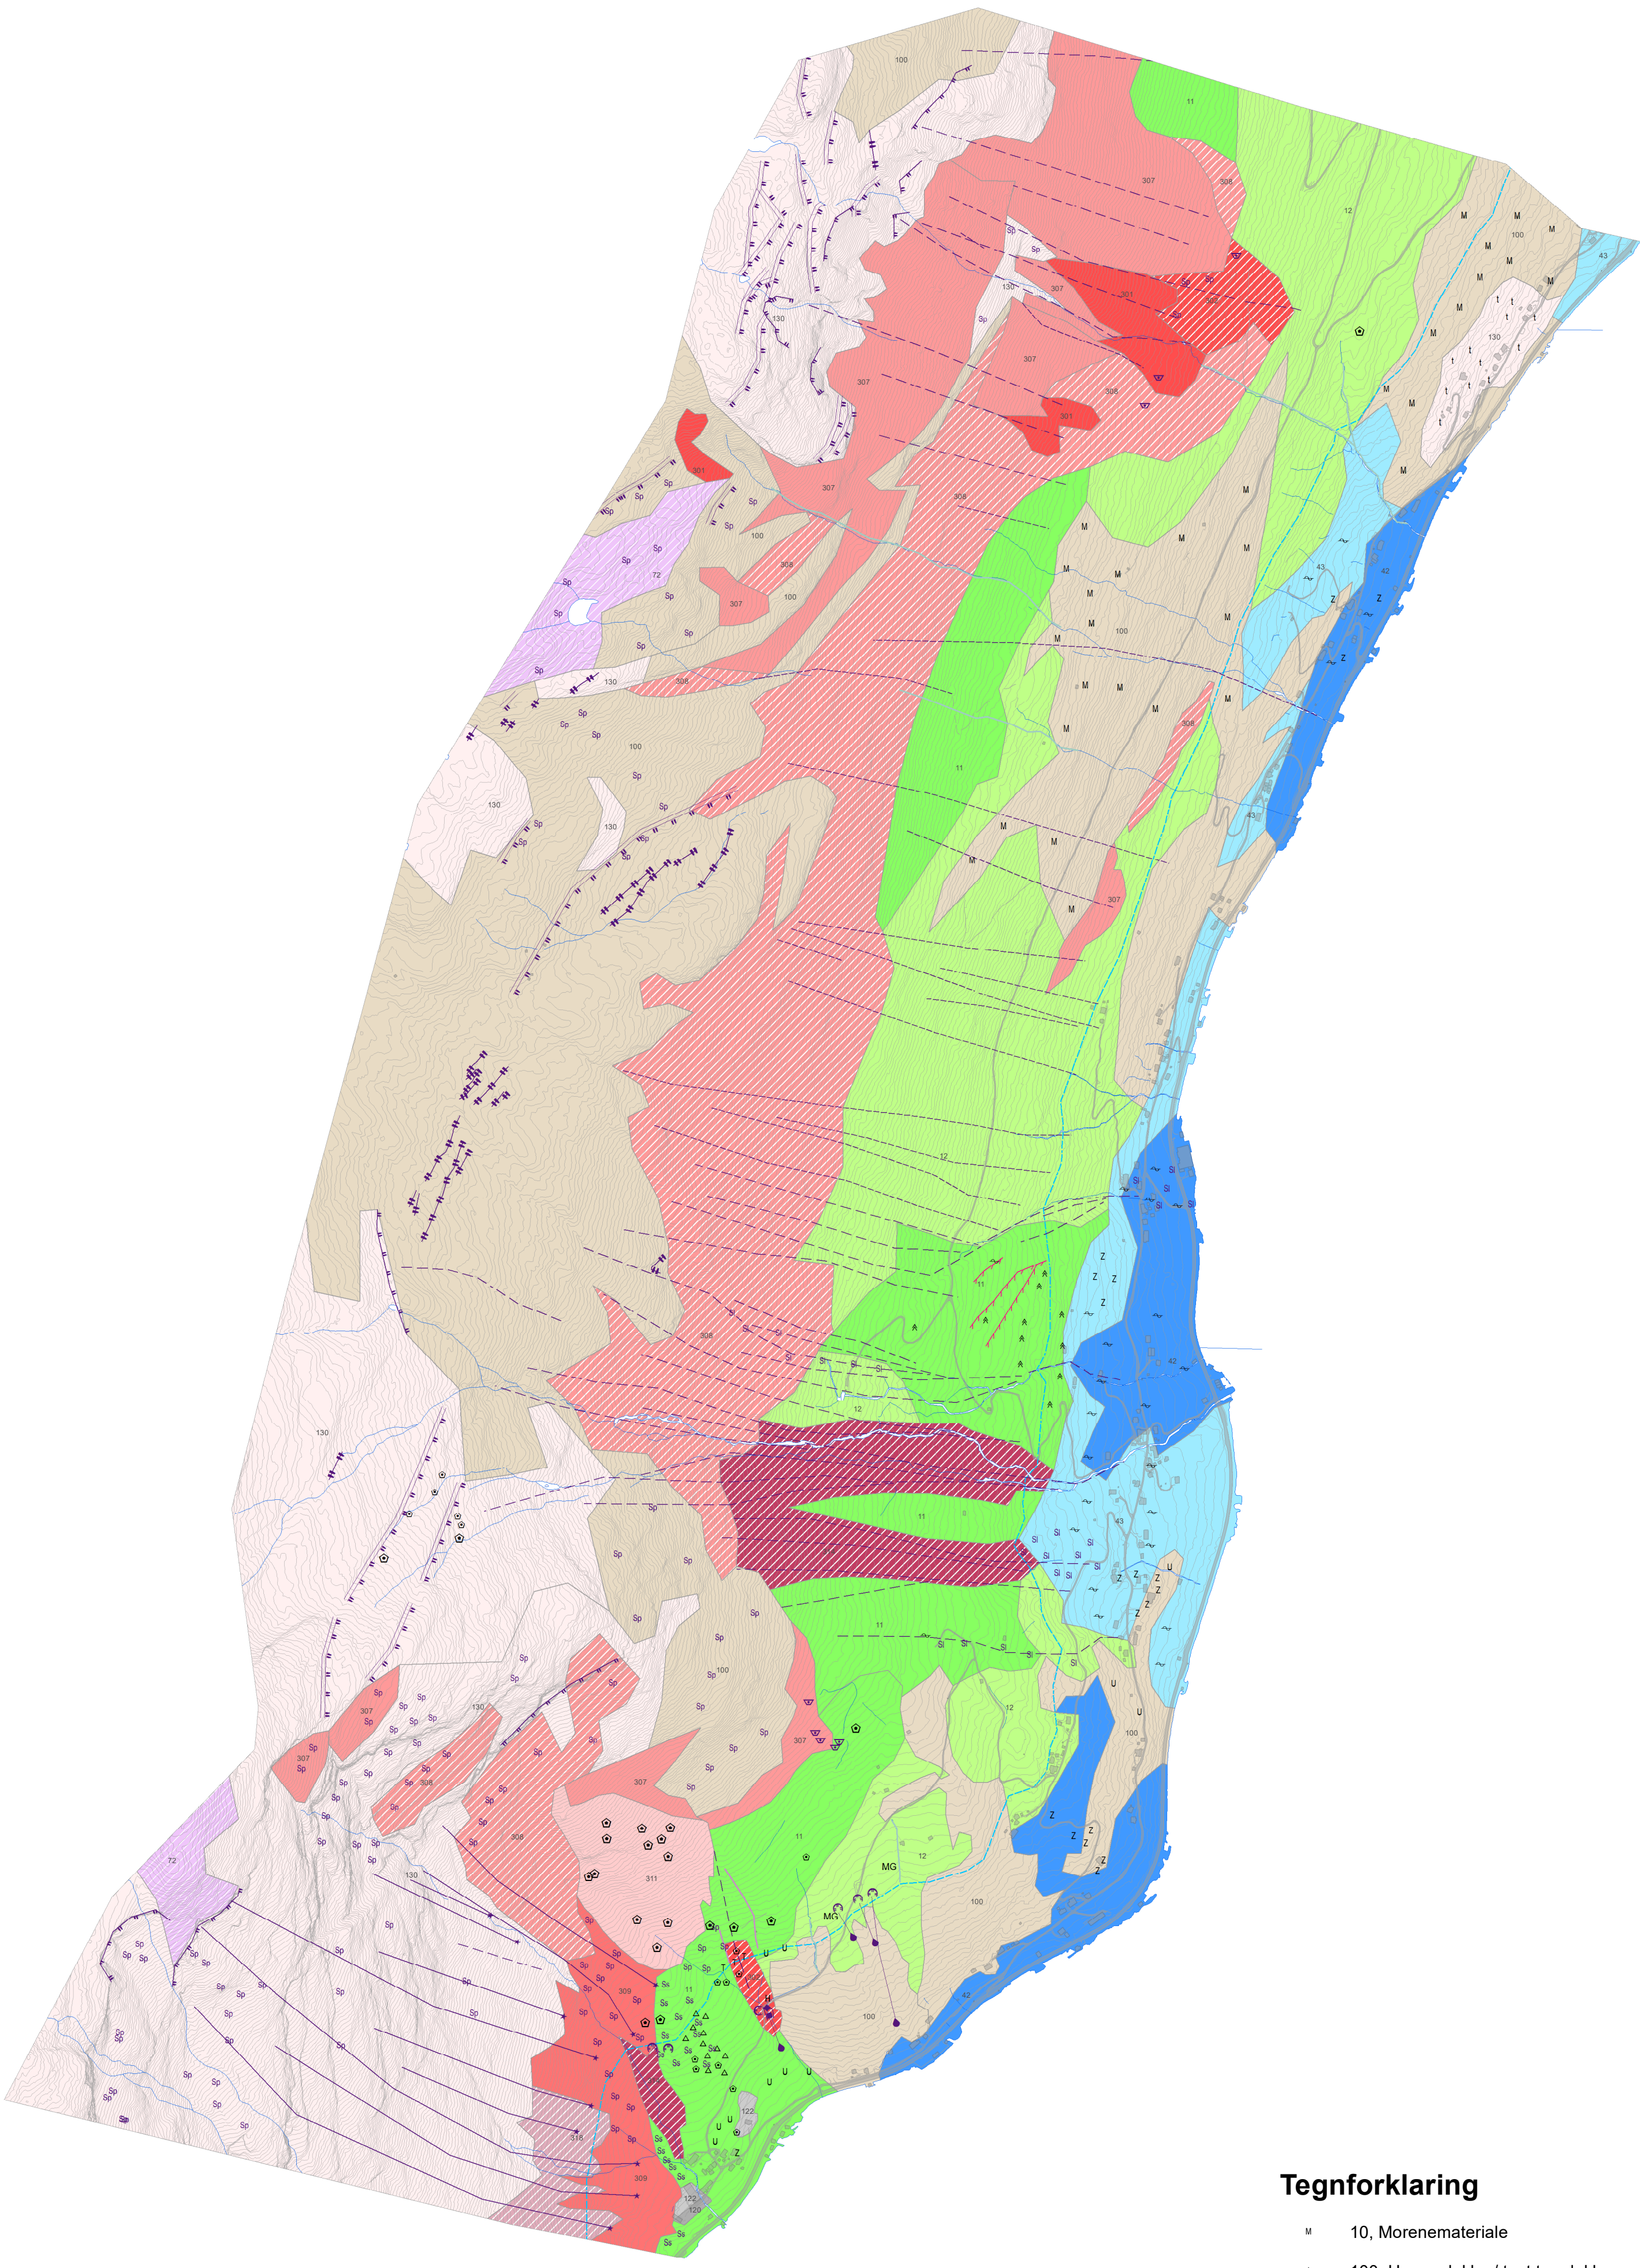
Dette kartet er laget av Norges geologiske undersøkelse (NGU), og inngår i en serie med detaljerte kvartærgeologiske kart over områder som skal farevurderes gjennom Norges vassdrags- og energidirektorats (NVEs) program for skredfarekartlegging i bratt terreng. Kartleggingen er utført i tråd med NGUs standard for kvartærgeologisk kartlegging (Bergström, B. 2001 og Fredin, O. 2014, NGU-rapport 2001-018 og 2014-002), men med spesielt fokus på geologi og morfologi som har betydning for skredfarevurderinger. Utforming av kartene er det lagt vekt på tydelig formidling av den viktigste geologiske kunnskapen for de som skal bruke kartene i forbindelse med skredfarevurderinger. Kartene er basert på detaljert feltkartlegging. I tillegg er tolkningen av sedimentenes og formenes opphav og utstrekning basert på:

- LIDAR-data fra Kartverket (dvs. høyoppløste høydedata)
- Terrennskyggebilder avledet fra LIDAR-høydemodellen, med minst to innlysningsretninger.
- Ortorektifiserte flyfoto og 3D fotogrammetri

Detaljeringsgraden i kartet varierer noe avhengig av tilgjengelighet for feltkontroll, men holder minst 1:10 000 kvalitet. I de fleste områdene er kartleggingen foretatt i vesentlig større målestokk.
