| Rapport nr. 93.106 | | ISSN 0800-3416 | | Gradering: ÅPEN | |
| Tittel:<br>Vurdering av Brumundalsandstein som natursteinsråstoff | | | | | |
| Forfatter:<br>T. Heldal | | | Oppdragsgiver:<br>Ringsaker Vekst A/S | | |

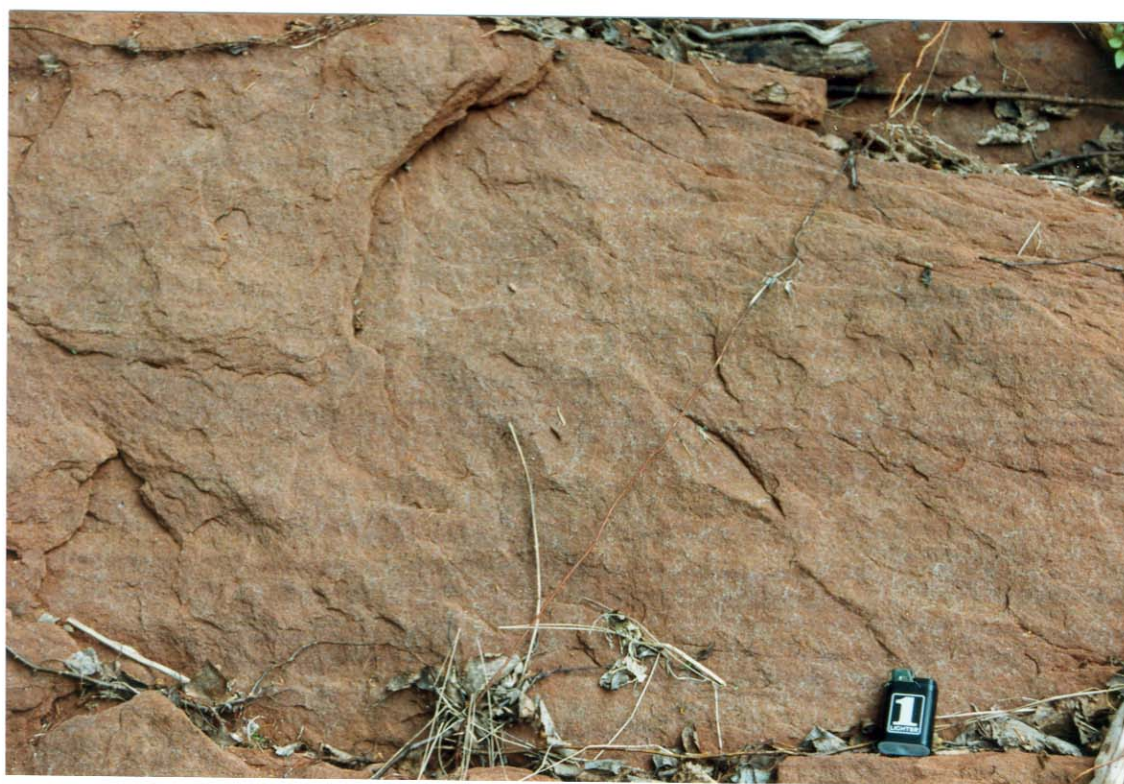
a

*a) Rød sandstein med lag av leirrik sandstein. b) Homogen, massiv rød sandstein.*

I partier inneholder sandsteinen leirrike lag, ofte i en rytmisk veksling (fig. 2a), og lokalt kan rød leirstein dominere. Hoveddelen av sandsteinen er imidlertid mer homogen og tykkbenket (fig. 2b).

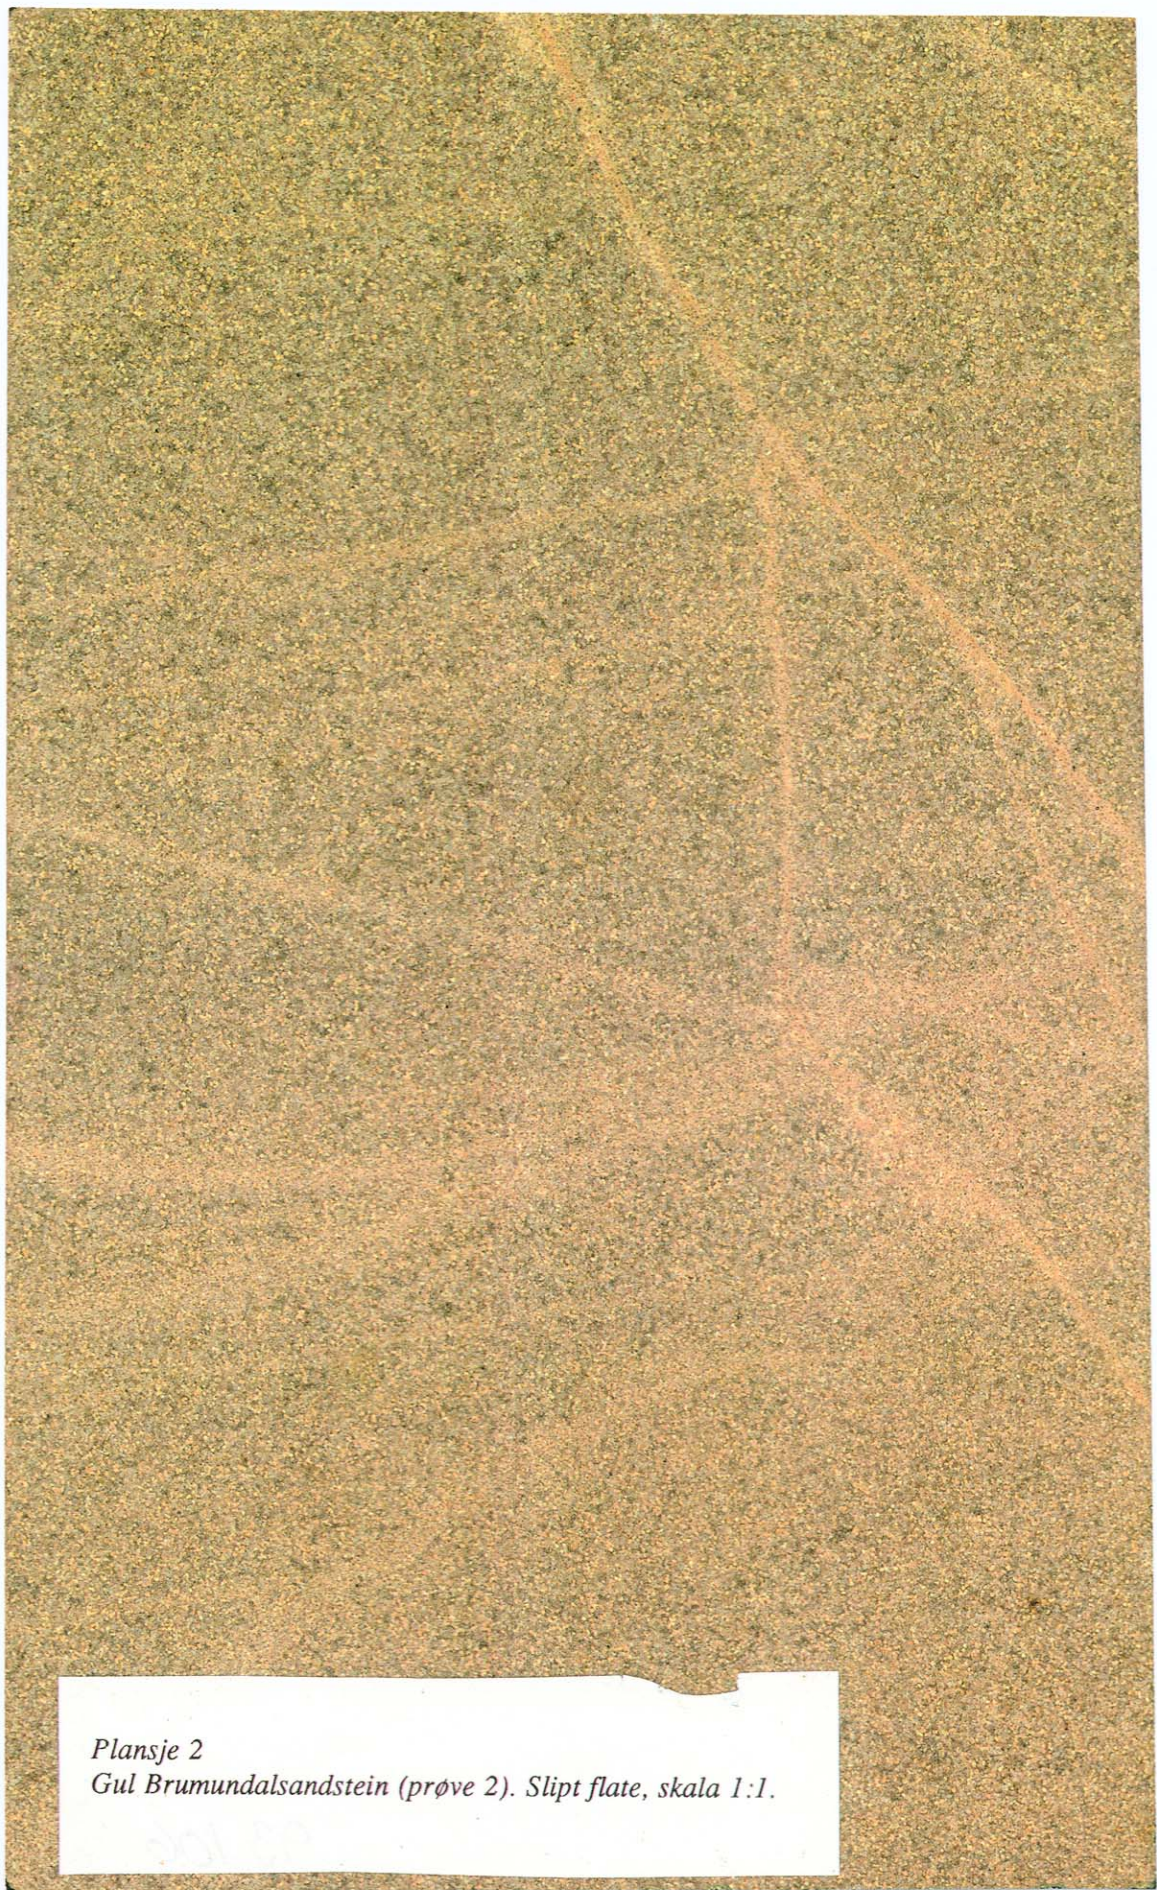
*Plansje 2*

Prøve 2: Gul arkosisk sandstein (plansje 2). Homogen sandstein med uregelmessige stikk som er assosiert med leirmineraler og blekere, nesten matt hvit farge. Sandsteinen er svært dårlig sementert, og smuldrer lett. Kraftig gropdannelse (korn som plukkes vekk) på saget og slipt flate.

*Gul Brumundalsandstein (prøve 2). Slipt flate, skala 1:1.*

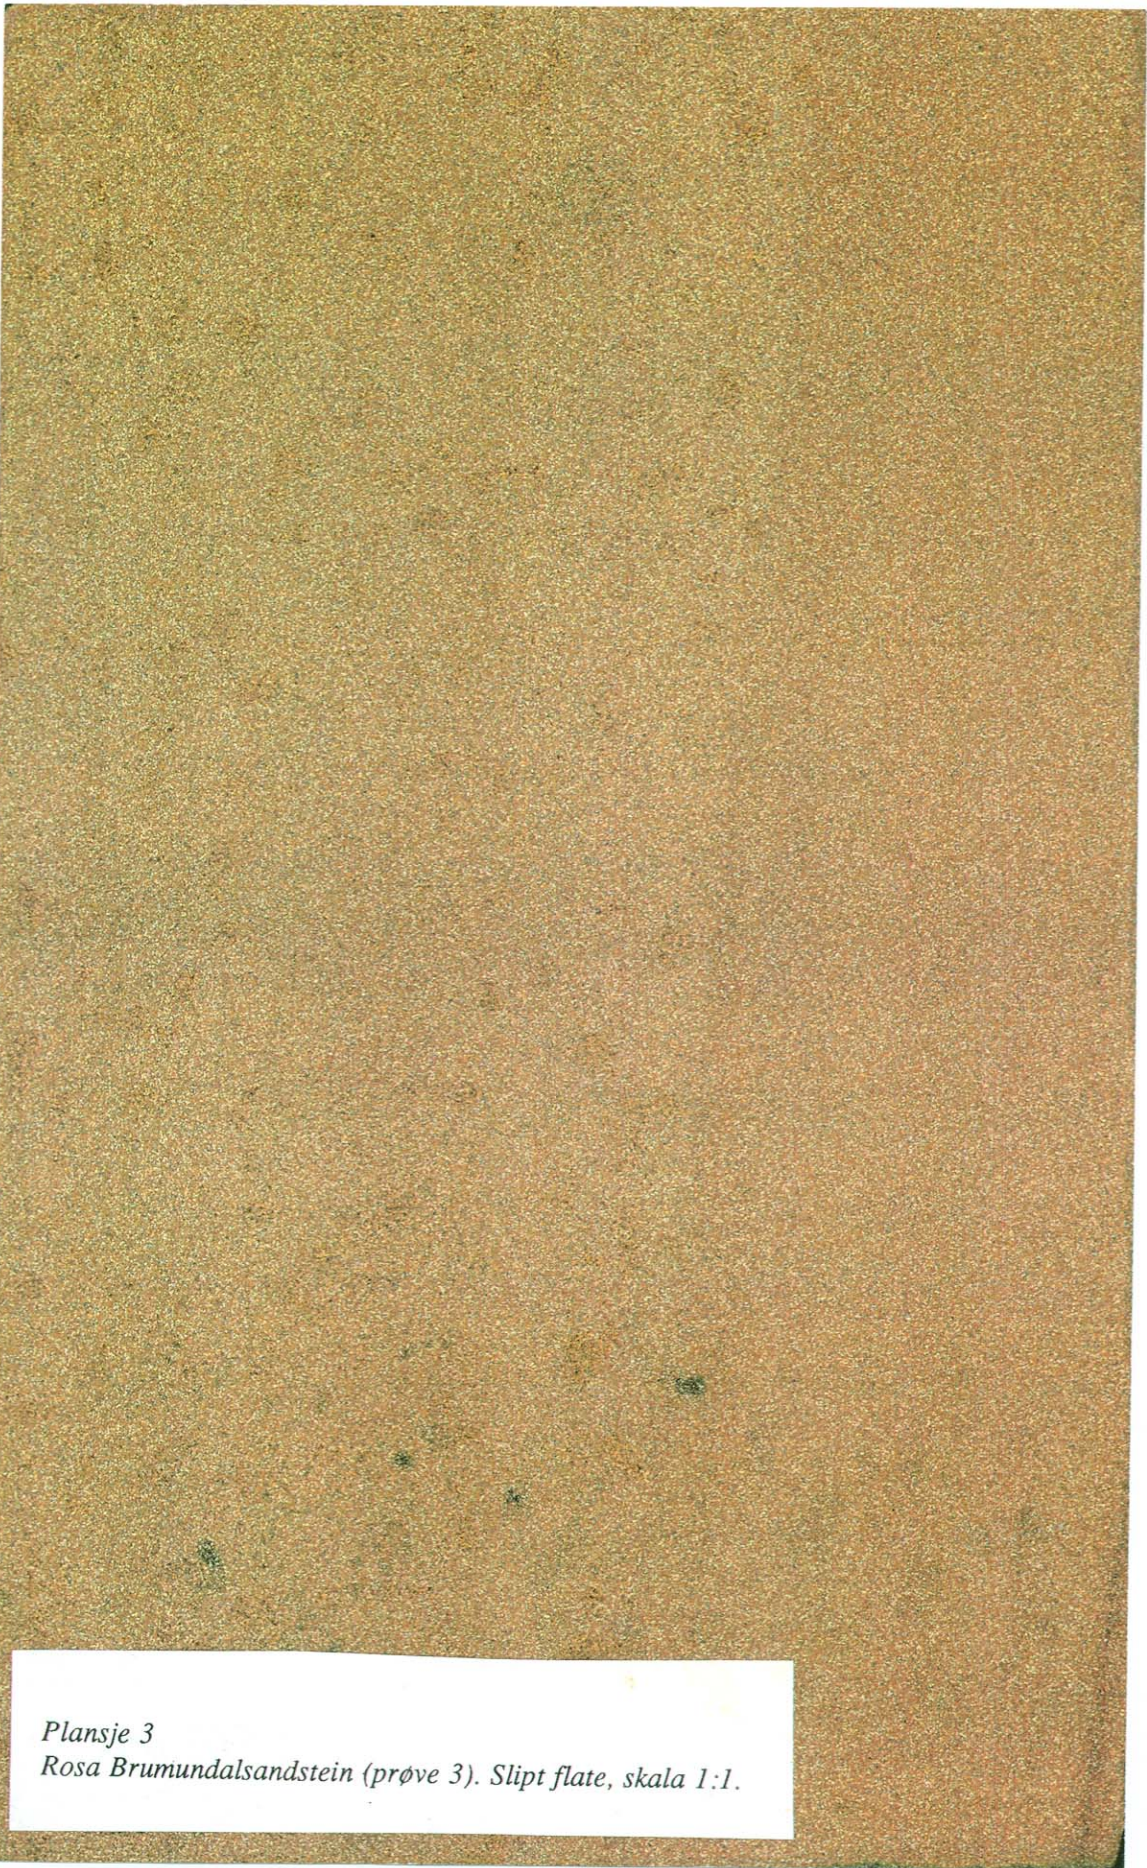
*Plansje 3*

Prøve 3: Rosa, arkosisk sandstein (Plansje 3). Homogen sandstein. Dårlig sementert, smuldrer lett. Kraftig gropdannelse på saget og slipt flate.

*Rosa Brumundalsandstein (prøve 3). Slipt flate, skala 1:1.*
