NGU Rapport 2002.022

Miljøteknisk grunnundersøkelse av
Rådhuskvartalet i Tromsø

Emneord: Tromsø		Miljøteknisk grunnundersøkelse		Jordforurensning
Metaller		PAH		PCB

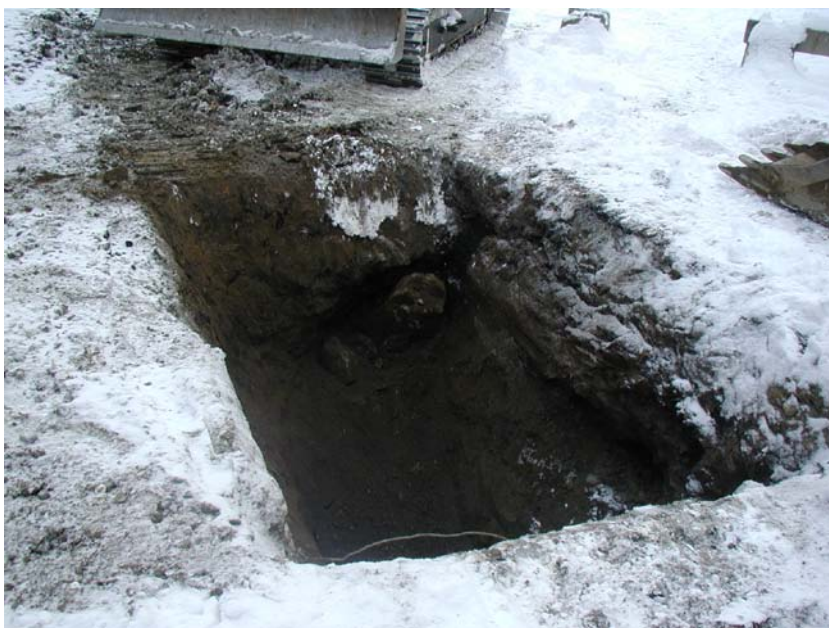
Grøft 1 består av byjord i de øverste 70 cm , og mer naturjord i dypere lag (Tabell 1). Massene er ikke forurenset bortsett fra et 10 cm tykt kull-lag på 40 – 50 cm dyp som er moderat forurenset med PAH.

Figur 2 Oversiktsbilde av grøft 1.

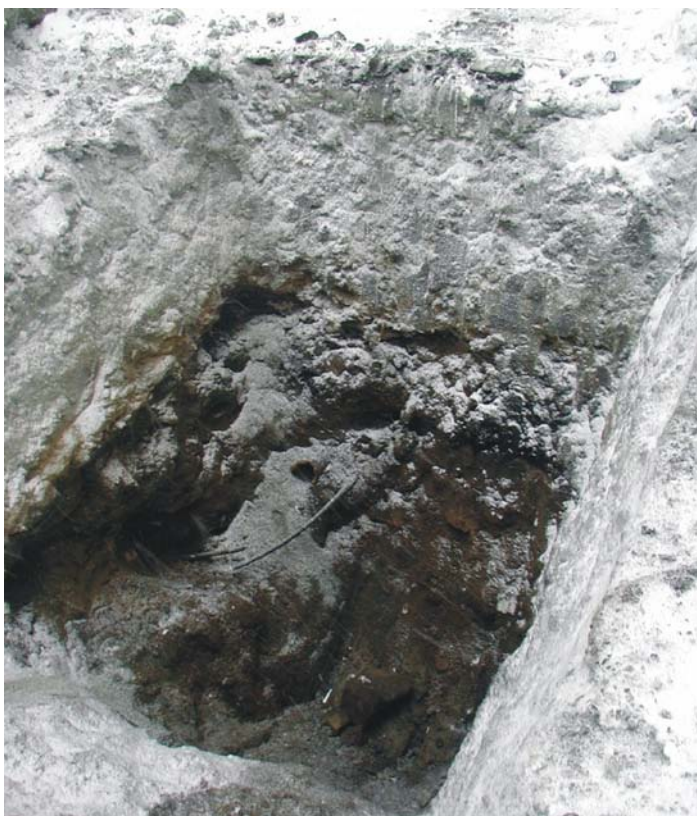
De øverste 70 cm i grøft 2 er moderat forurenset med PCB, nikkel og krom. Et tynt forkullet lag på 40 – 50 cm dyp er forurenset med PAH. Mellom 70 og 140 cm dyp er massene moderat forurenset med bly, sink og PAH. De dypeste delene av grøften er uforurenset.

Figur 3 Oversiktsbilde av grøft 2

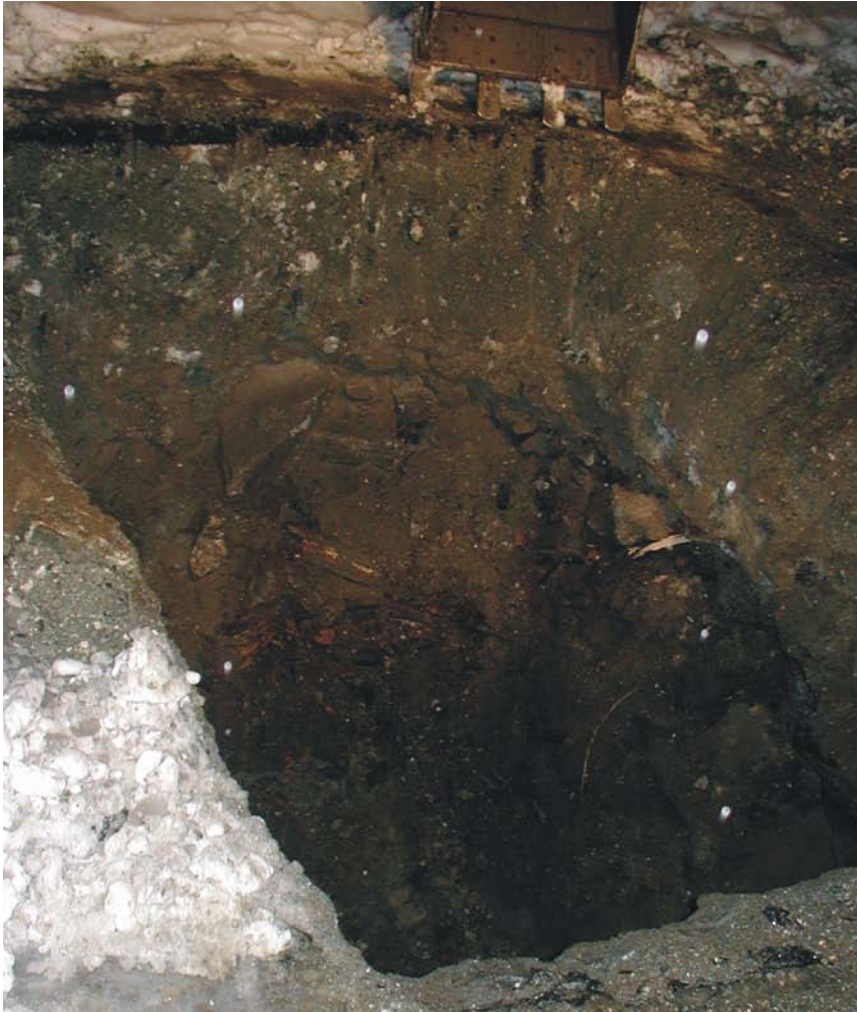
Massene i de øverste 70 cm i grøft 3 er uforurenset. Mellom 70 og 140 cm dyp er massene moderat forurenset med PAH og sink. Fra 140 til 200 cm dyp er massene uforurenset.

Figur 4 Oversiktsbilde fra grøft 3

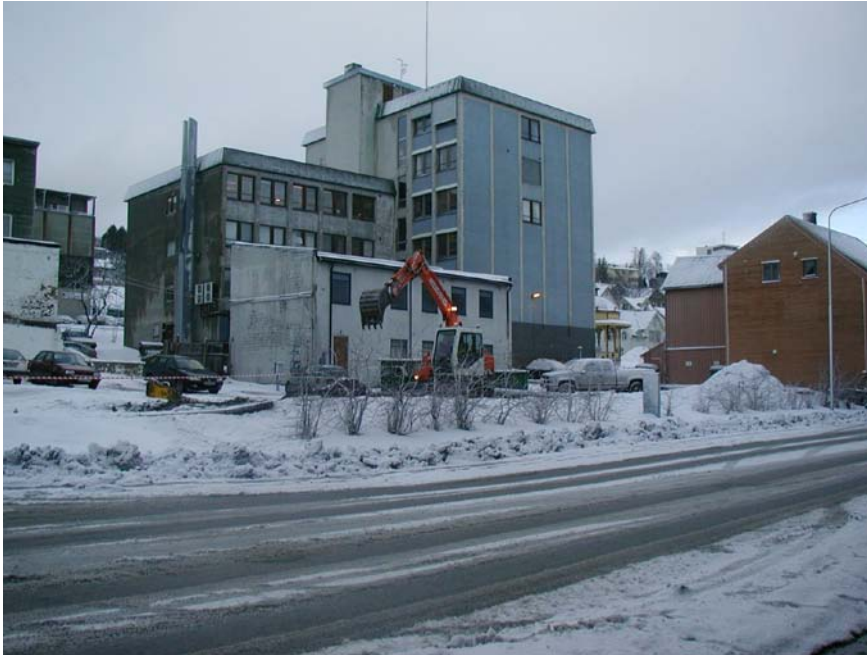
De undersøkte massene i rådhuskvartalet (Figur 6) består av et ca 2 meter tykt lag med byjord over naturlige masser (vesentlig leire). Byjorda er moderat forurenset med bly, sink, PAH. Forurensningen er hovedsakelig påvist i massene mellom 70 og 140 cm dyp. De øverste 70 cm av massene i grøft 2 er moderat forurenset med PCB, nikkel og krom. Sannsynligheten for å finne ytterligere forurenset masse i området er stor. Anslagsvis er 30 % av byjordsvolumet i rådhuskvartalet moderat forurenset med bly, sink, PAH og PCB. Forurenset jord er avfall. Massene bør ikke disponeres fritt.

Figur 5 Rådhuskvartalet i Tromsø

1. Etter at bygningene er revet, bør grunnen under bygningene kontrolleres for sitt eventuelle innhold av miljøgifter.
2. Basert på resultatene av denne undersøkelsen og neste arbeid under bygningene, kan det utarbeides en graveplan og et forslag til håndtering av forurenset jord.
3. Alternative håndteringsmåter kan være:
 - Svakt forurensede masser kan gjenbrukes på byggeplassen
 - Moderat forurenset masse deponeres på godkjent deponi
4. Tromsø kommune bør ta initiativ til å utarbeide en plan for håndtering av forurenset grunn og sedimenter.

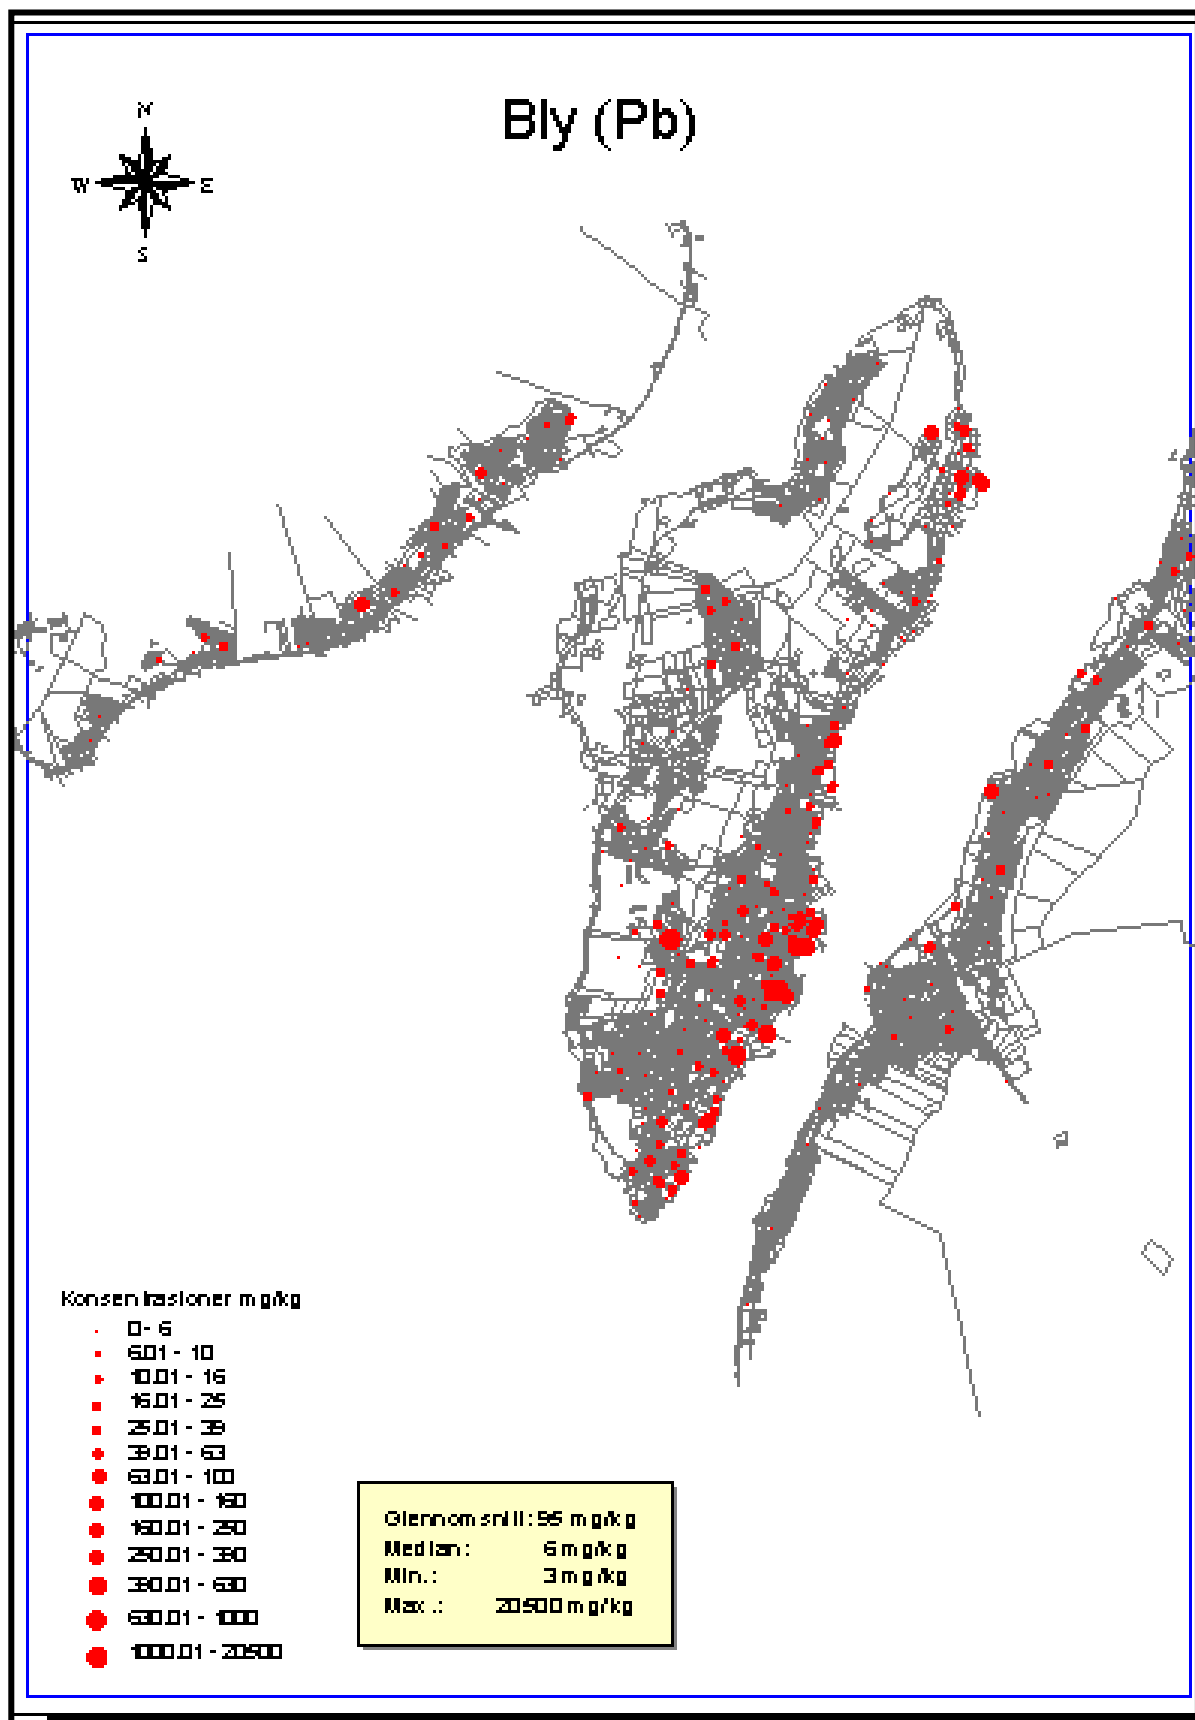
Norges geologiske undersøkelse (NGU) har kartlagt innholdet av miljøgifter i 275 jordprøver fra de tett befolkede deler av Tromsø kommune. Resultatene viser at jorda i byens eldste deler er markert forurenset med sink og bly (Vedlegg 1 og 2). Tromsø kommune skal bygge nytt rådhus. I den forbindelse er det behov for å kontrollere byggegrunnens innhold av miljøgifter. NGU har tatt ut 17 prøver som grunnlag for å gi en kjemisk beskrivelse av jordvolumet i rådhuskvartalet. Prøvene er analysert for innholdet av metallene arsen, bly, kadmium, kobber, krom, kvikksølv, nikkel og sink (analyseinstrumentet gir automatisk også tall for 20 andre metaller). I tillegg er prøvenes innhold av polyklorerte bifenyler (PCB) og polyaromatiske hydrokarboner (PAH) bestemt.

Vedlegg 2 Innhold av bly i overflatejord fra Tromsø
