Rapport nr.: 2002.023	ISSN 0800-3416	Gradering: Åpen
Tittel: Ulovlig søppelbrenning i Tromsø kommune - tungmetall- og PAH konsentrasjoner i aske		
Forfatter: H. Jensen, R. T. Ottesen, T. Volden	Oppdragsgiver: Tromsø Kommune	
Fylke: Troms	Kommune: Tromsø	
Kartblad (M=1:250.000)	Kartbladnr. og -navn (M=1:50.000) 1434 II, 1534 III	
Forekomstens navn og koordinater:	Sidetall:	Pris:
	Kartbilag:	
Feltarbeid utført: 2. og 3. Oktober 2001	Rapportdato: 15. Mai 2002	Prosjektnr.: 291700
		Ansvarlig: J. Cramer

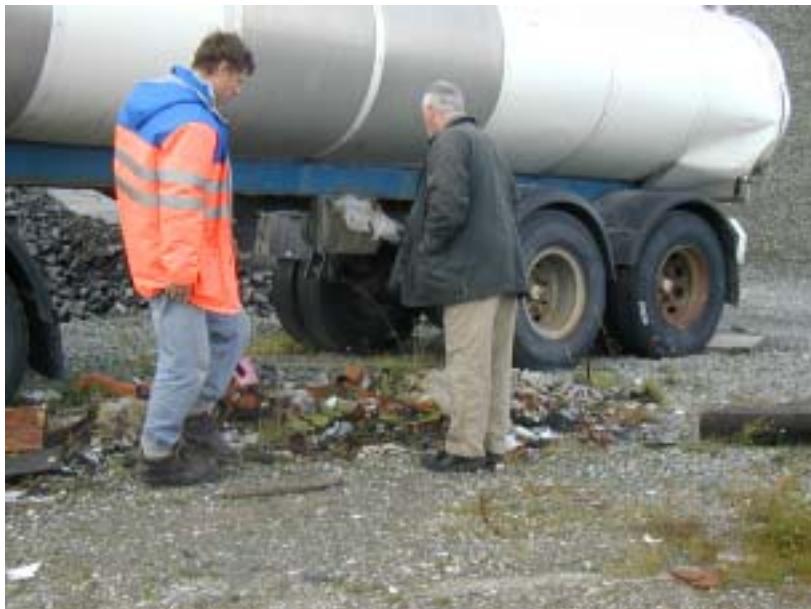
Skattøra er et område, hvor det foregår forskjellige aktiviteter: transportselskap, fritidsbåthavn, lager, øvelsesområde for brannslukking og noen verftsaktiviteter. Søppel blir deponert her og sammenlignet med Kattfjord og Sommarøy er forekomsten av søppel og brenning noe mer spredt ut arealmessig. Figur 2 viser søppelbrenningen under en kondemnert tankvogn.

Figur 2. Skattøra med åpen søppelforbrenning. Her er det meget høye sink- og arsennivåer.

Prøvene tatt i søppelbrenningsplassene er forurensset med en eller flere metaller. Alle lokalitetene er karakterisert av høye bly- og sinkverdier. Spredning til marint (?)miljø og muligheten for direkte eksponering for metaller gjør de ulovlige søppel brenningplasser potensielt helsefarlige. Restmaterialene fra alle søppelbrenningsplassene bør derfor samles inn og leveres til godkjent avfallsmottak.

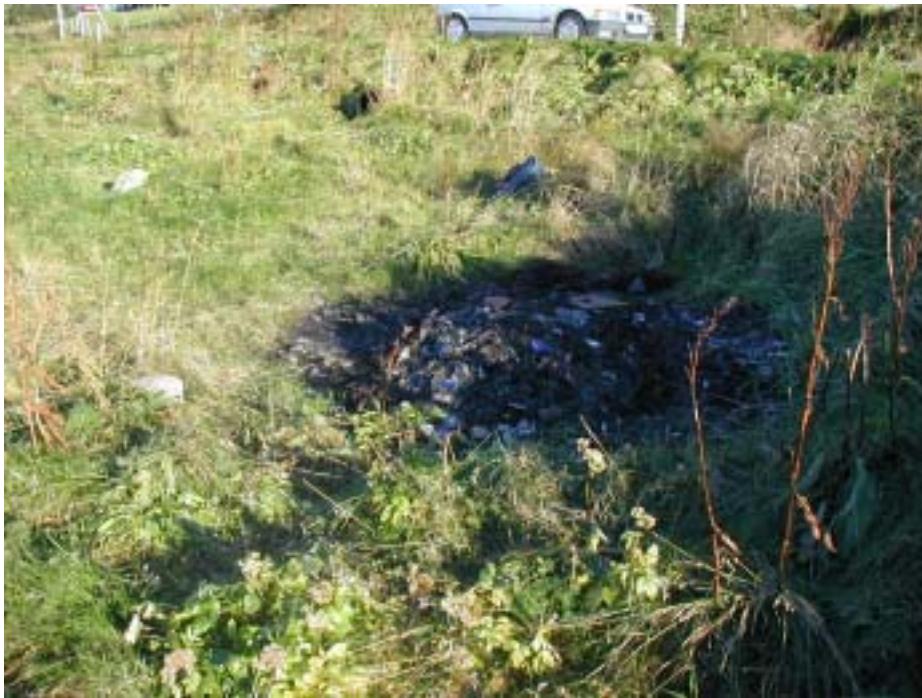
Kattfjord – 1 er en søppelbrenning plass som ligger rett ned til sjøen, og det må antas at restmateriale fra brenning lett spres til det marine økosystem. Kattfjord – 2 er et stål fat som brukes for å brenne avfall. Kattfjord – 3 er en åpen søppelbrenningplass rett på bakken (Figur 3).

Figur 3. Kattfjord – 3, en liten åpen søppelforbrenning plass med meget høye kobber- og sinknivåer.

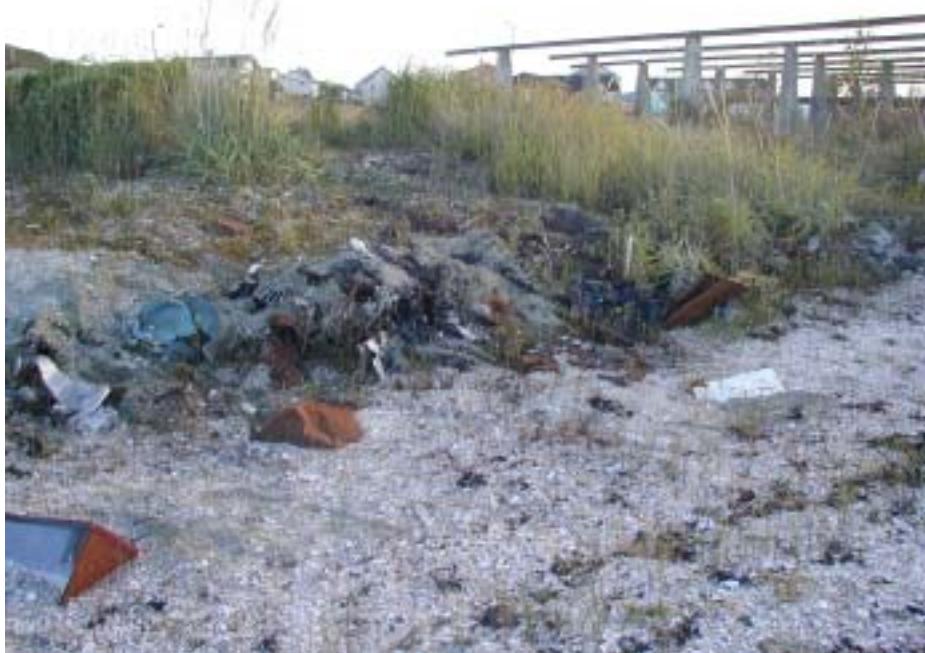
Sommarøy har industri av forskjellig slags (mekanisk verksted, fiskeforarbeidning) samt en noe større bebyggelse sammenlignet med Kattfjord. Det har trolig også betydning for omfang av søppelbrenning samt materialer som blir brent eller forsøkt brent. Søppelbrenning på de tre plassene på Sommarøy er tilsynelatende av forskjellig slags. Sommarøy – 1 er en plass som ligger nedgravd i strandsonen, og forekommer derfor ikke å være i bruk lenger (Figur 4.)

Figur 4. Sommarøy – 1, en delvis tildekt søppelbrenning plass med meget høye arsen-, kadmium-, bly- og sinknivåer fra de to analyserte prøvene.

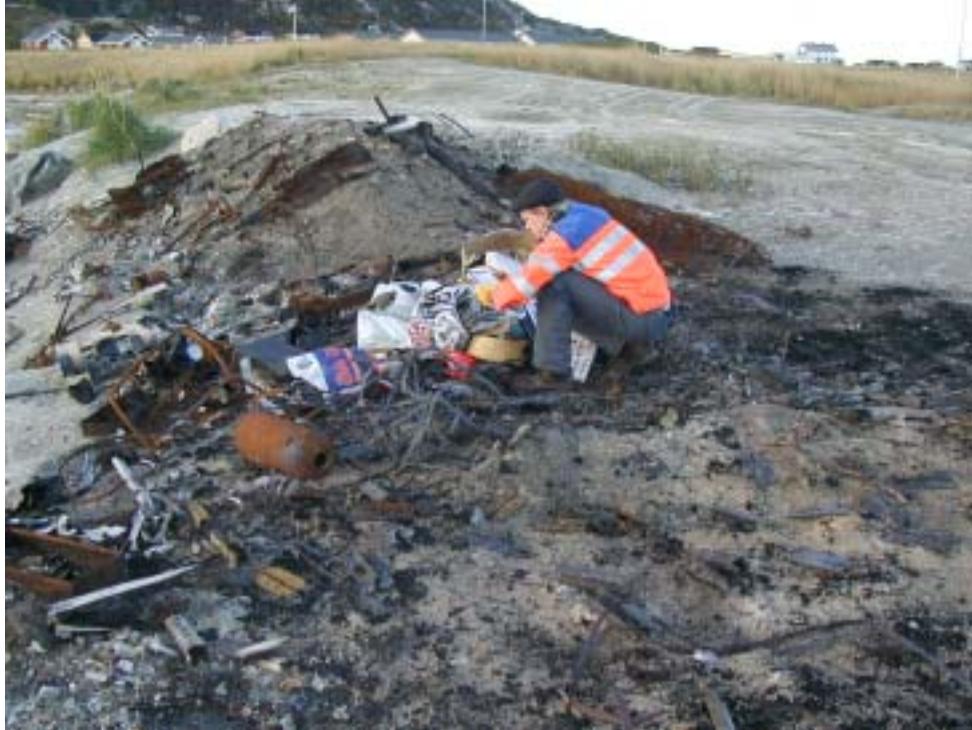
Sommarøy – 2 ligger i forbindelse med et mekanisk verksted, som sannsynligvis er ansvarlig for søppelbrenningen 10 m fra verkstedsfasilitetene. Sommarøy – 3 ligger for seg selv på fyllmasse ut mot fjæra. Her er det tydeligvis en omfattende søppelbrenning med forskjellige materialer (Figur 5).

Figur 5. Sommarøy – 3, en stor åpen søppelbrenning plass, hvor det er gjort klar for ny brenning. Tromsø kommune sin utsendte medarbeider inspiserer materialene som er planlagt for brenning.
