NGU Rapport 2008.073

Undersøkelse av mulige lokale kilder til PCB i  
Barenstburg, Colesbukta, Fuglehuken fyr,  
Grumant, Isfjord radio, Longyearbyen, Ny-  
Ålesund og Svea

Sammendrag: NGU har undersøkt Barentsburg, Coles Bay, Fuglehuken fyr, Grumant, Isfjord radio, Longyearbyen, Ny-Ålesund og Svea på Svalbard for lokale, aktive kilder til miljøgiften polyklorerte bifenyl (PCB). Dette er alle steder med enten forhenværende eller fortsatt aktivitet.		
Med unntak av Svea er det påvist PCB i én eller flere prøver av overflatejord eller maling.

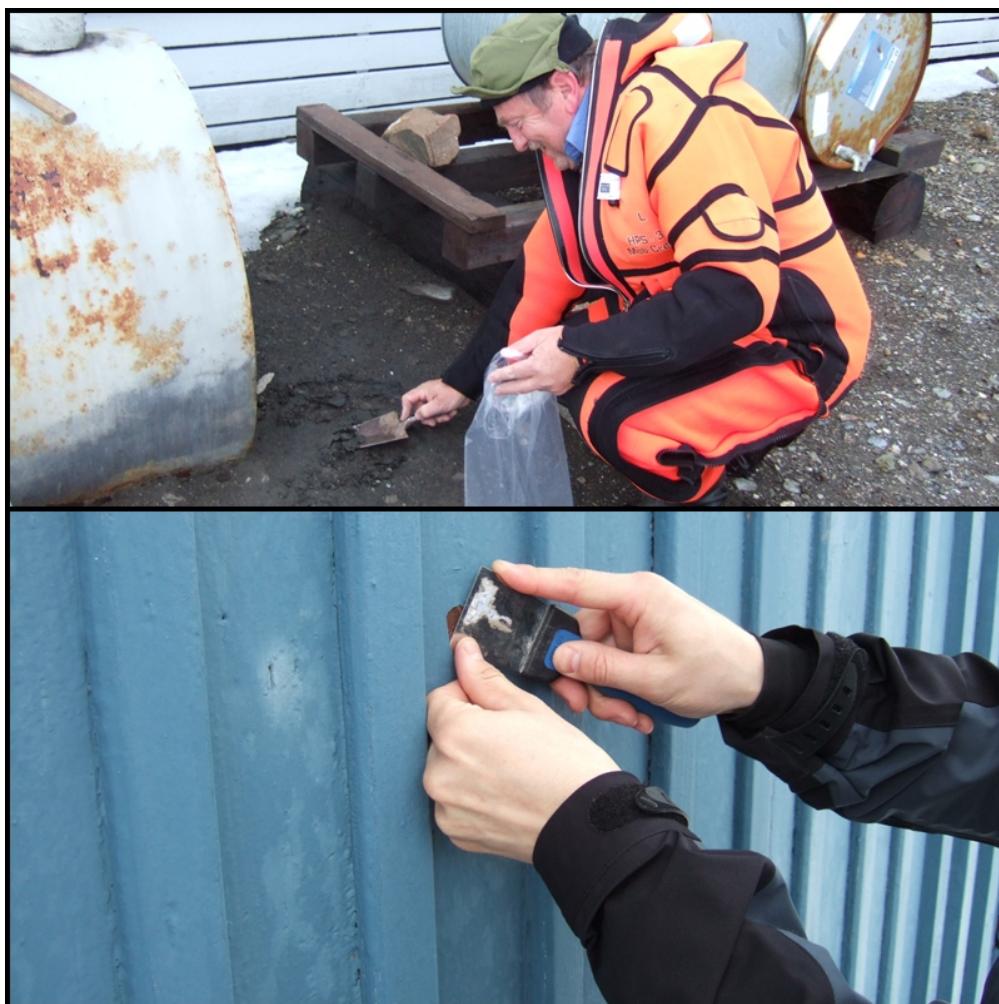
Figur 2: Prøvetaking av jord og maling.

Prøver av overflatejord (0-2 cm) ble samlet inn med rustfri hagespade og emballert i Rilsanposer. Malingsprøver ble skrapet av overflater, fortrinnsvis med flassende maling, ved hjelp av kniv eller sparkelspade, og emballert i blanke zip-lockposer. Det ble også samlet noen få prøver av ulike isolasjonsmaterialer, plast, sparkel og tjære. Disse prøvene ble emballert i blanke zip-lockposer. Figur 2 viser litt om prøvetakingen.

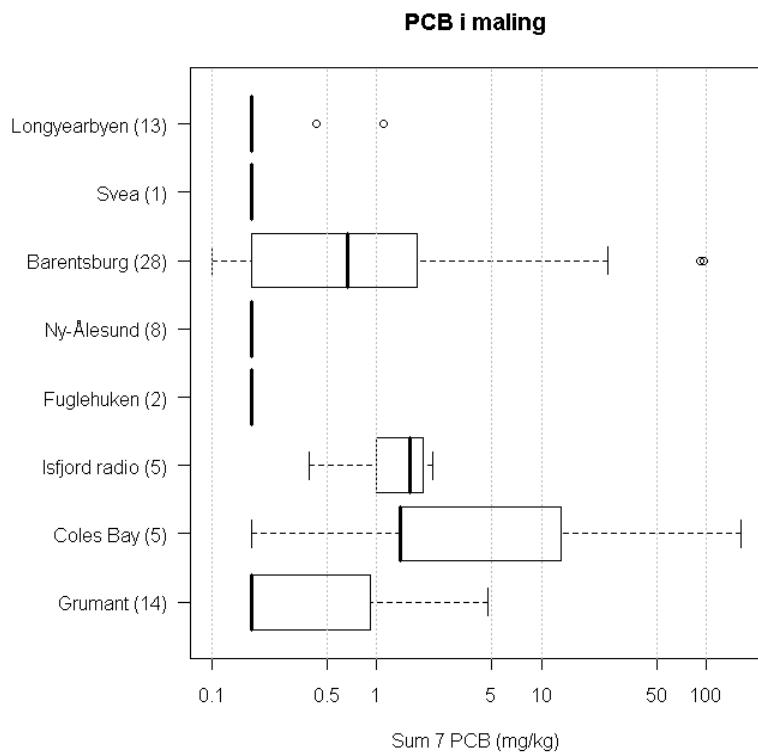
Med unntak av Svea ble det påvist PCB i én eller flere prøver ved alle lokalitetene. Boksplot i Figur 3 viser forhøyede medianverdier av PCB<sub>7</sub> i maling i Barentsburg (0,67 mg/kg), Isfjord radio (1,60 mg/kg) og Colesbukta (1,40 mg/kg). Medianverdien i maling for de øvrige lokalitetene er under deteksjonsgrensen (0,35 mg/kg). For overflatejord viser Figur 4 forhøyede verdier for nivåene av PCB<sub>7</sub> i Barentsburg (0,33 mg/kg), Fuglehuken fyr (0,04 mg/kg) og Colesbukta (0,03 mg/kg). Medianverdien i overflatejord for de øvrige lokalitetene er under deteksjonsgrensen (0,02 mg/kg).

*Figur 3: Boksplott over PCB<sub>7</sub> i maling. Prøver under deteksjonsgrensen (0,35mg/kg) er satt til halve deteksjonsgrenseverdien (antall prøver for hver lokalitet i parentes).*

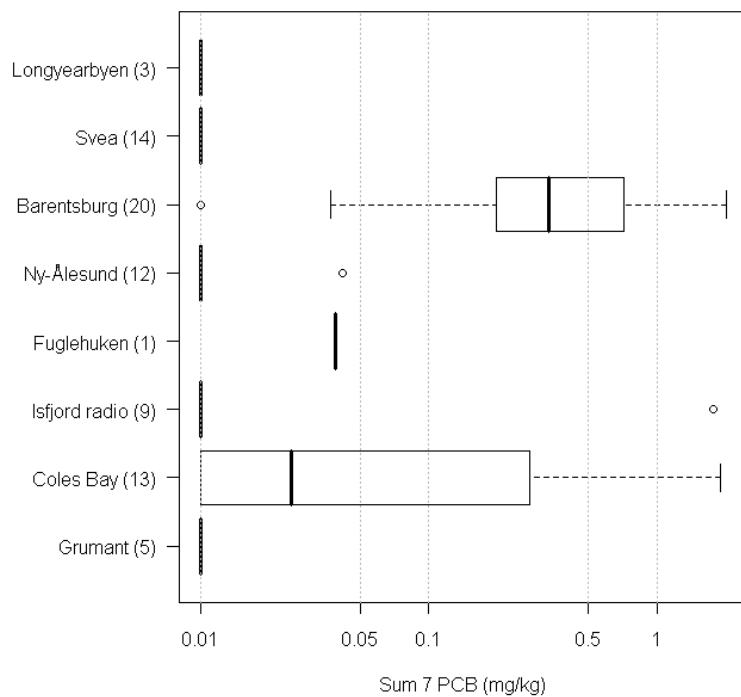
Figur 4: Boksplott over PCB<sub>7</sub> i overflatejord. Prøver under deteksjonsgrensen (0,02 mg/kg) er satt til halve deteksjonsgrenseverdien (antall prøver for hver lokalitet i parentes).

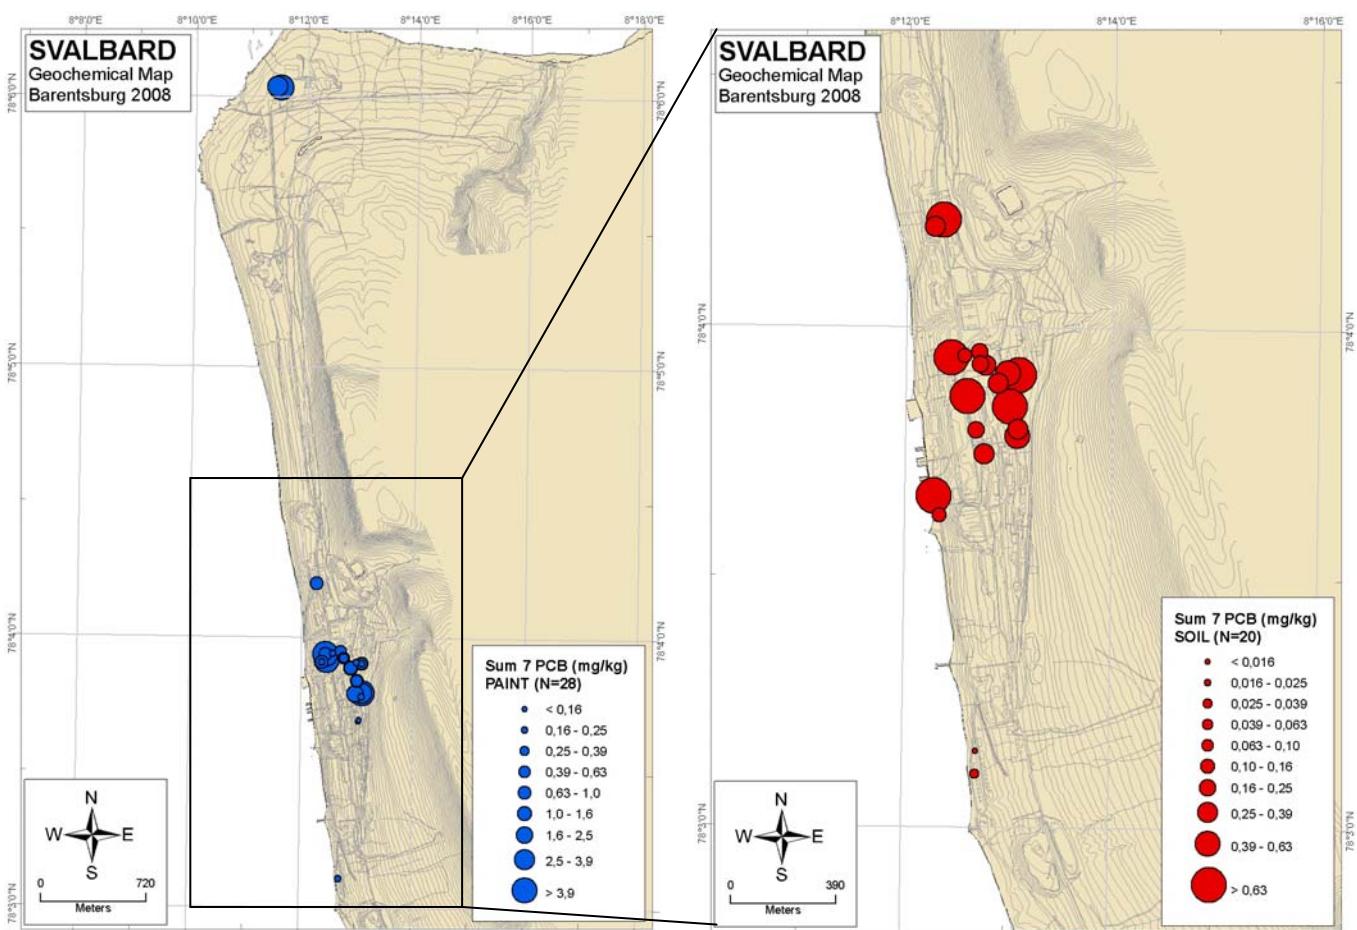
Figur 5: Nivåer av  $PCB_7$  maling (v) og overflatejord (h) i Barentsburg

I Barentsburg ble det gjort en oppfølgende prøvetaking til den som er beskrevet i NGU Rapport 2007.075 (Jartun m.fl., 2007). Det ble tatt prøver av husmaling og overflatejord i hovedbebyggelsen, ved grisehuset og flyplassen nord for hovedbebyggelsen, og ved skraplagringsplass og oljetankanlegget sør for bebyggelsen, se figur 5 og 6.

I 19 av 28 malingsprøver (68 %) er det påvist PCB. Mediankonsentrasjon i maling er lik 0,67 mg/kg PCB<sub>7</sub> og høyest målte konsentrasjon er 96 mg/kg PCB<sub>7</sub>, se tabell 2.

I 19 av 20 jordprøver (95 %) er det påvist PCB. Mediankonsentrasjonen for malingsprøvene er 0,33 mg/kg PCB<sub>7</sub>, med høyest målte konsentrasjon er 1,99 mg/kg PCB<sub>7</sub>, se tabell 2.

Resultatene viser at tre prøver (4 %), to malingsprøver fra Barentsburg og én prøve fra Colesbukta, inneholder PCB som overstiger grensen for farlig avfall (50 mg/kg). Eventuelt avfall fra dette materialet skal leveres til godkjent mottak for farlig avfall.

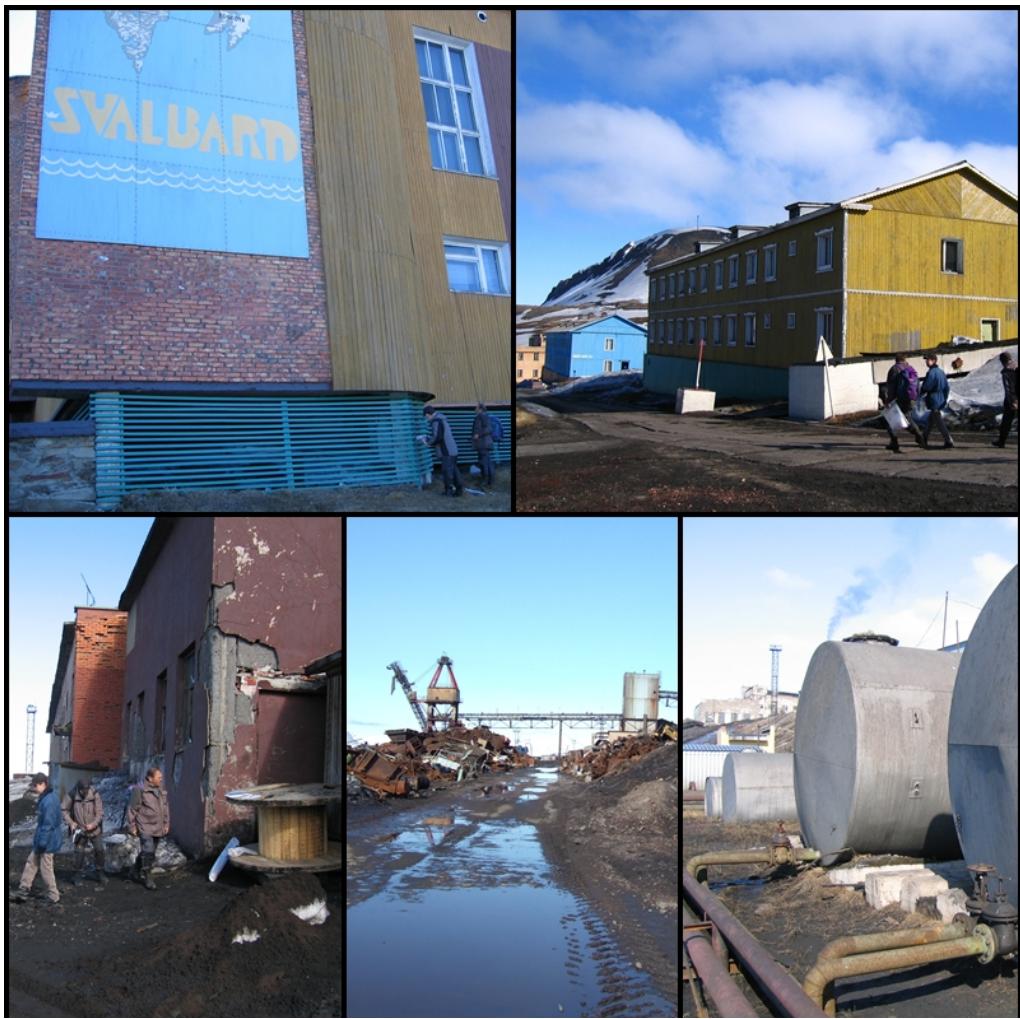
Figur 6: Barentsburg 4. juni 2008.

Det ble også tatt seks prøver av maling og golvbelegg innendørs. I fire av disse er det påvist PCB med medianverdi noe lavere enn det som er påvist utendørs.

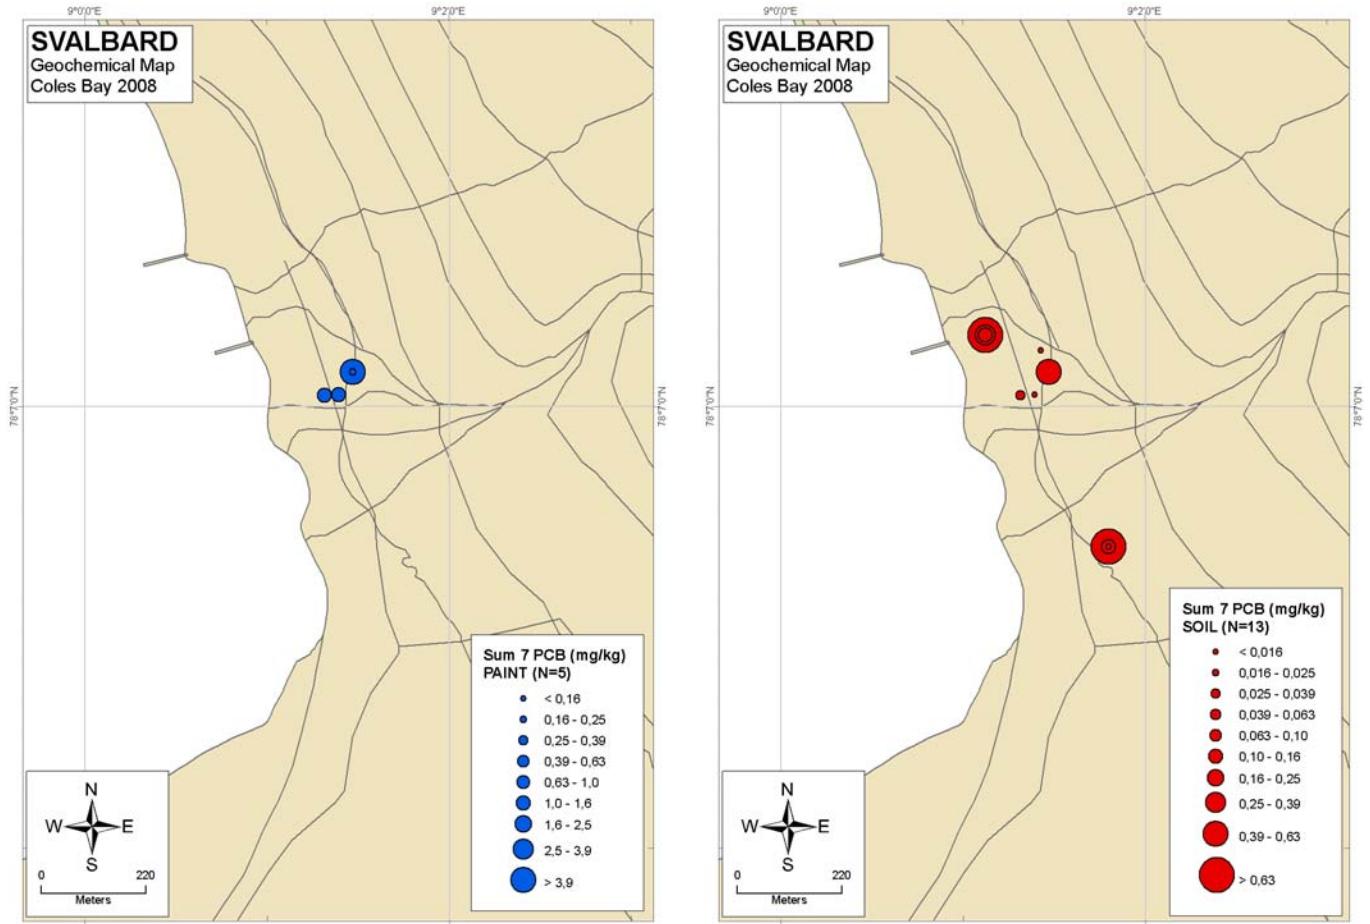
Figur 7: Nivåer av PCB<sub>7</sub> ved Colesbukta

Ved Colesbukta ble det tatt malingsprøver fra tre av bygningene (inne og ute), og prøver av overflatejord ved seks av de forlatte bygningene (Figur 7 og 8).

I 4 av 5 malingsprøver (80 %) er det påvist PCB. Mediankonsentrasjon i maling er 1,40 mg/kg PCB<sub>7</sub>, og høyest målte konsentrasjon er 160 mg/kg PCB<sub>7</sub>, se Tabell 3.

I 7 av 13 jordprøver (54 %) er det påvist PCB. Mediankonsentrasjon i jord er 0,25 mg/kg PCB<sub>7</sub>, og høyest målte konsentrasjon er 1,89 mg/kg PCB<sub>7</sub>, se Tabell 3.

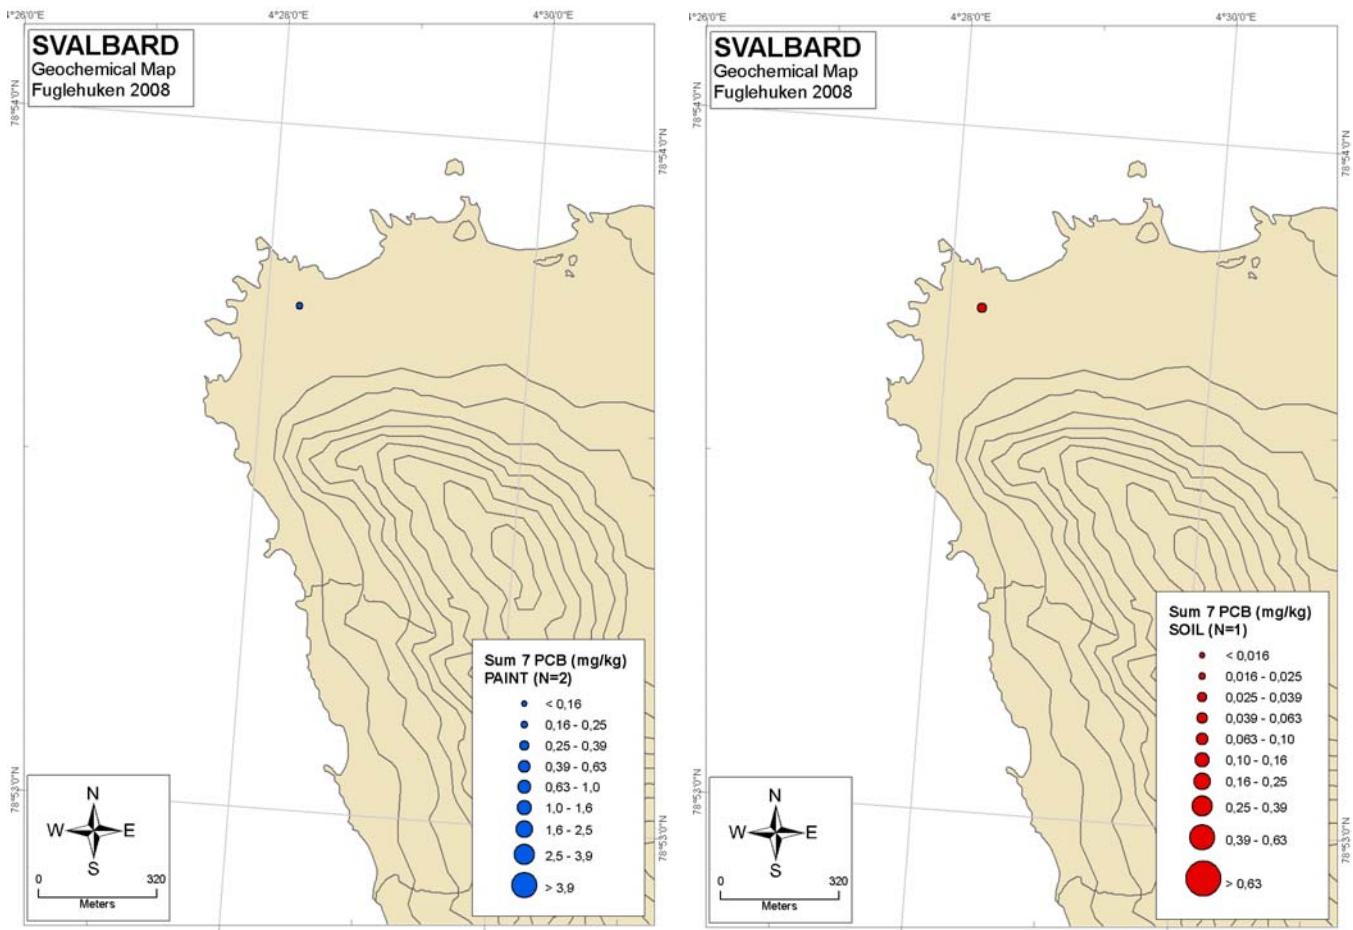
Figur 9: Nivåer av  $PCB_7$  i maling (v) og overflatejord (h) ved Fuglehuken fyr

Ved Fuglehuken fyr er det påvist PCB i jorda ved fyret (Figur 9 og 10). Prøven har et  $PCB_7$ -innhold på 0,04 mg/kg  $PCB_7$ , se tabell 4.

Det ble ikke påvist PCB i malingen på fyret.

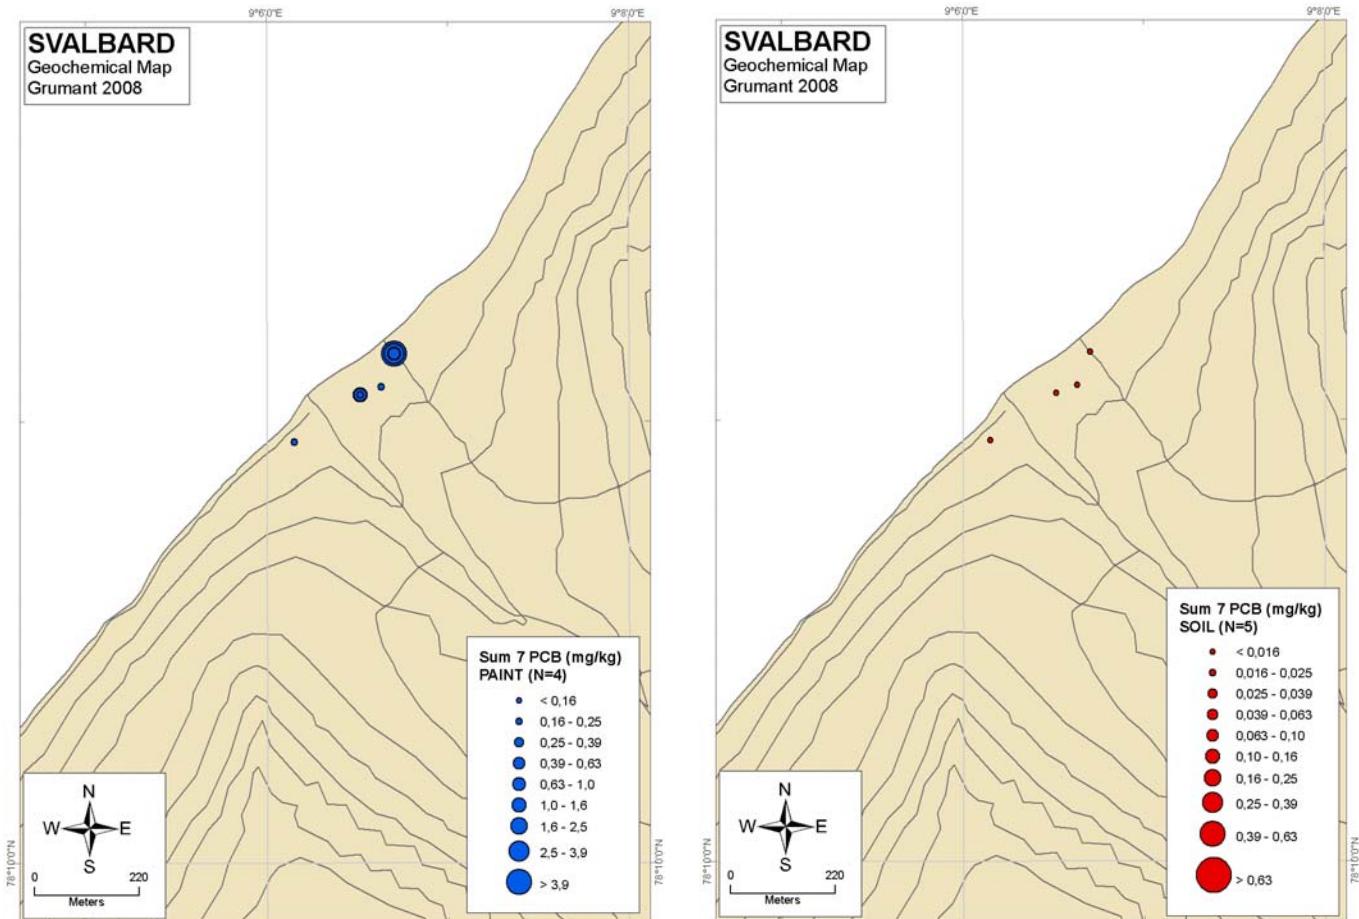
Figur 10: Nivåer av  $PCB_7$  i maling (v) og overflatejord (h) ved Grumant

Ved Grumant ble det prøvetatt ved fire ulike bygg, både innendørs og utendørs (Figur 10 og 11).

I 6 av 14 malingsprøver (43 %) er det påvist PCB. Mediankonsentrasjonen for malingsprøvene ligger under deteksjonsgrensen (< 0,35 mg/kg  $PCB_7$ ) og den høyeste målte verdien er 4,70 mg/kg  $PCB_7$ . Fordelt mellom prøver tatt innendørs og utendørs ligger  $PCB_7$  mediankonsentrasjon for 11 malingsprøver tatt innendørs under deteksjonsgrensen (< 0,35 mg/kg), mens median for maling utendørs er 2,8 mg/kg, se Tabell 5. Det ble ikke påvist PCB i noen av jordprøvene.

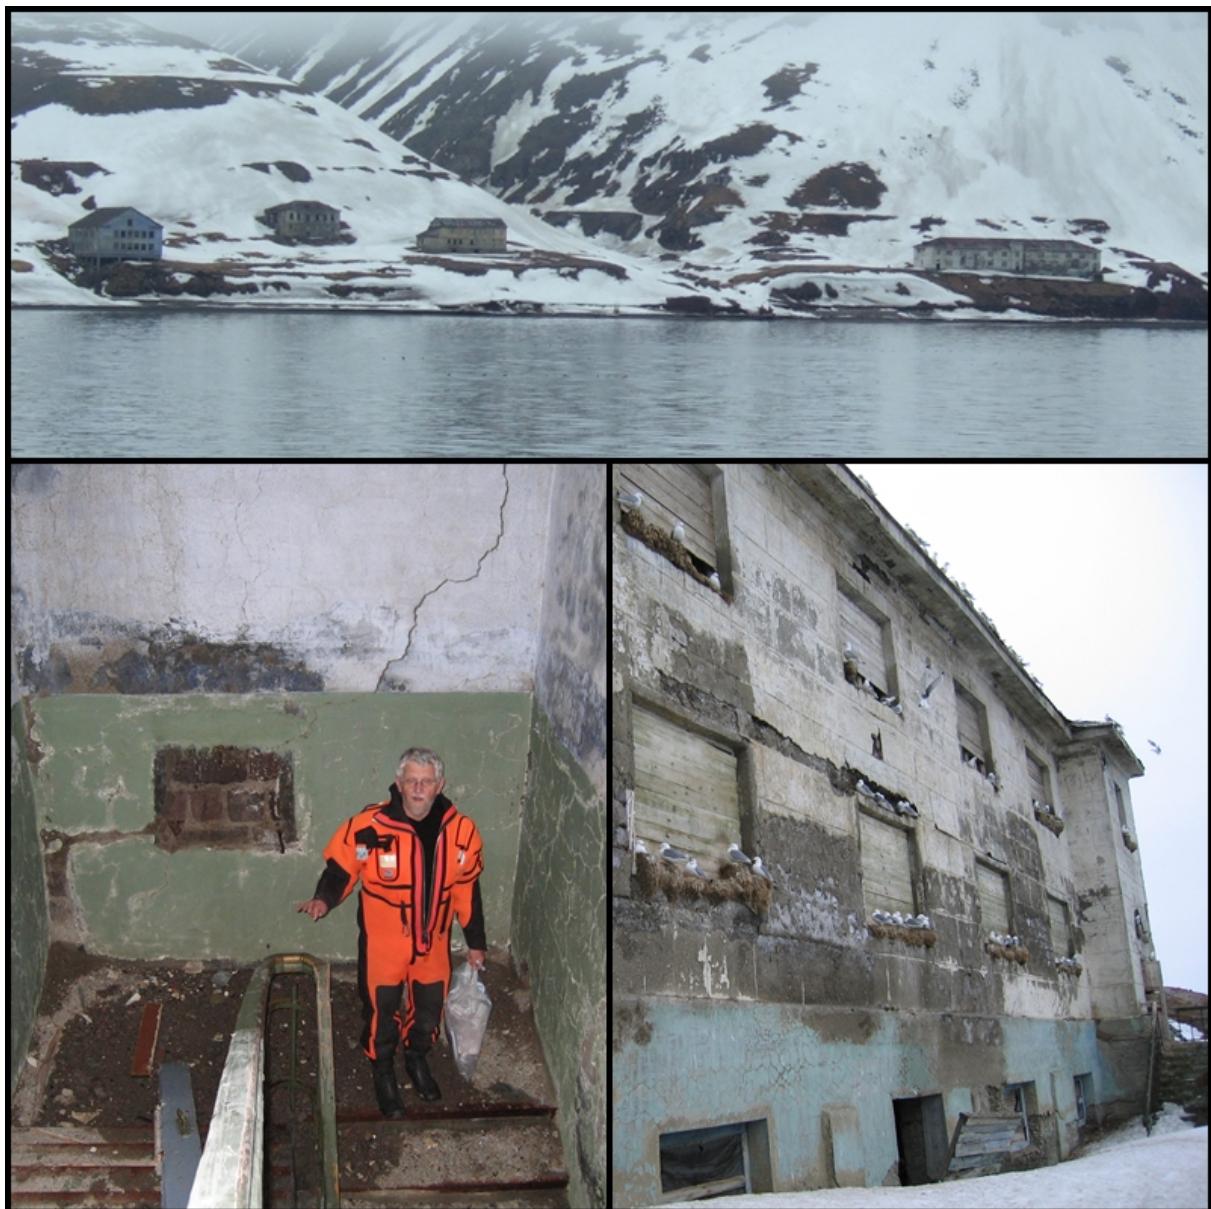
Figur 11: Grumantbyen. Det ble tatt prøver både innendørs og utendørs.

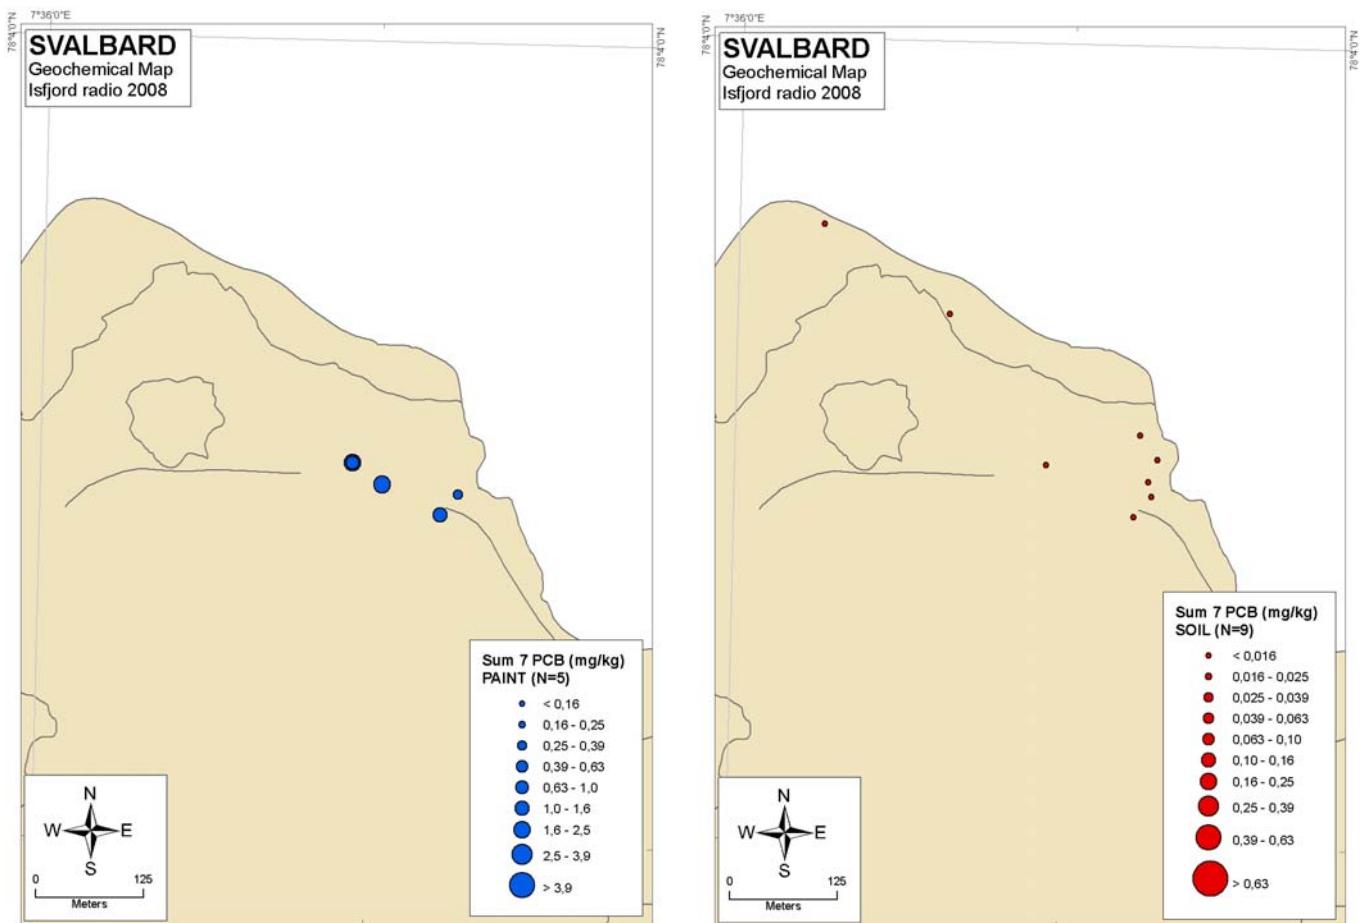
Figur 12: Nivåer av PCB<sub>7</sub> i maling (v) og overflatejord (h) ved Isfjord radio

Ved Isfjord radio (Figur 12 og 13) er det påvist PCB i samtlige fem malingsprøver (100 %). Mediankonsentrasjon for malingsprøvene er 1,6 mg/kg PCB<sub>7</sub>, med 2,2 mg/kg PCB<sub>7</sub> som høyeste målte, se Tabell 6.

Det er imidlertid ikke påvist PCB i noen av de ni prøvene av overflatejord ved Isfjord radio. Avflassing av den PCB-holdige malingen kan ikke spores i de prøvene av overflatejord som er tatt. For én av jordprøvene er deteksjonsgrensen 3,5 mg/kg PCB<sub>7</sub>, grunnet vanskelig matriks (hydraulikkoljesøl).

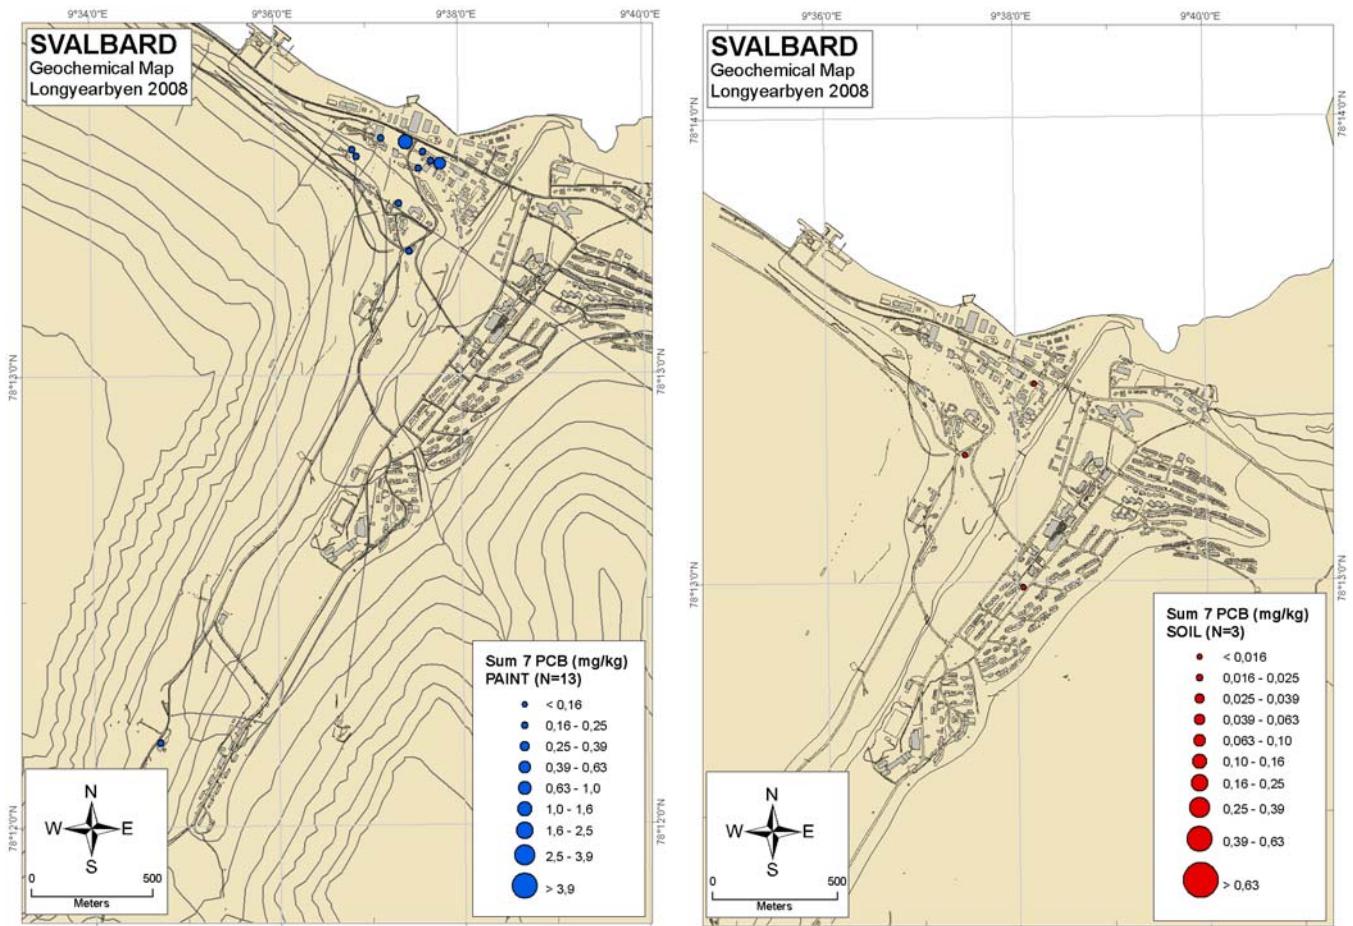
Figur 14: Nivåer av  $PCB_7$  i maling (v) og overflatejord (h) ved Longyearbyen

I Longyearbyen ble det tatt prøver av 13 bygg (Figur 14 og 15).

I 2 av 13 malingsprøver (15 %) i Longyearbyen er det påvist PCB. Mediankonsentrasjonen for malingsprøvene er under deteksjonsgrensen (< 0,35 mg/kg  $PCB_7$ ) og høyeste målte konsentrasjon er 1,1 mg/kg  $PCB_7$ . Det er ikke påvist PCB i noen av de tre jordprøvene som ble tatt, se Tabell 7.

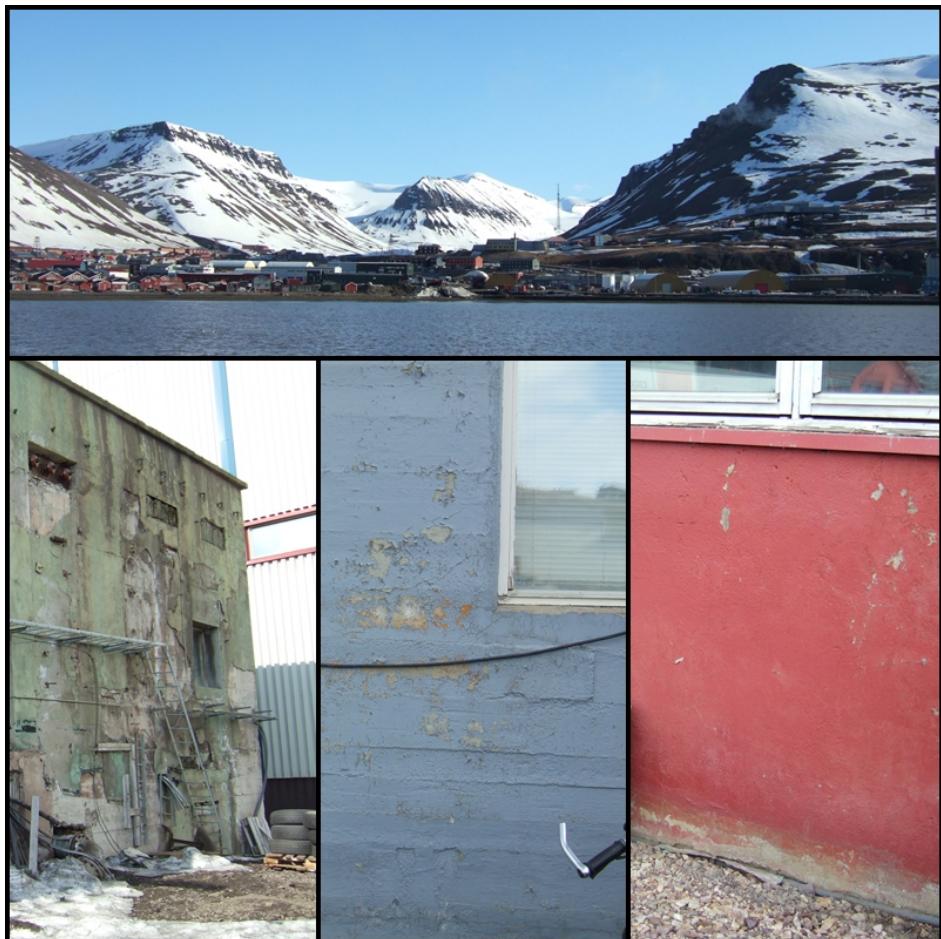
Figur 15: Longyearbyen. I den røde malingen ble det påvist PCB.

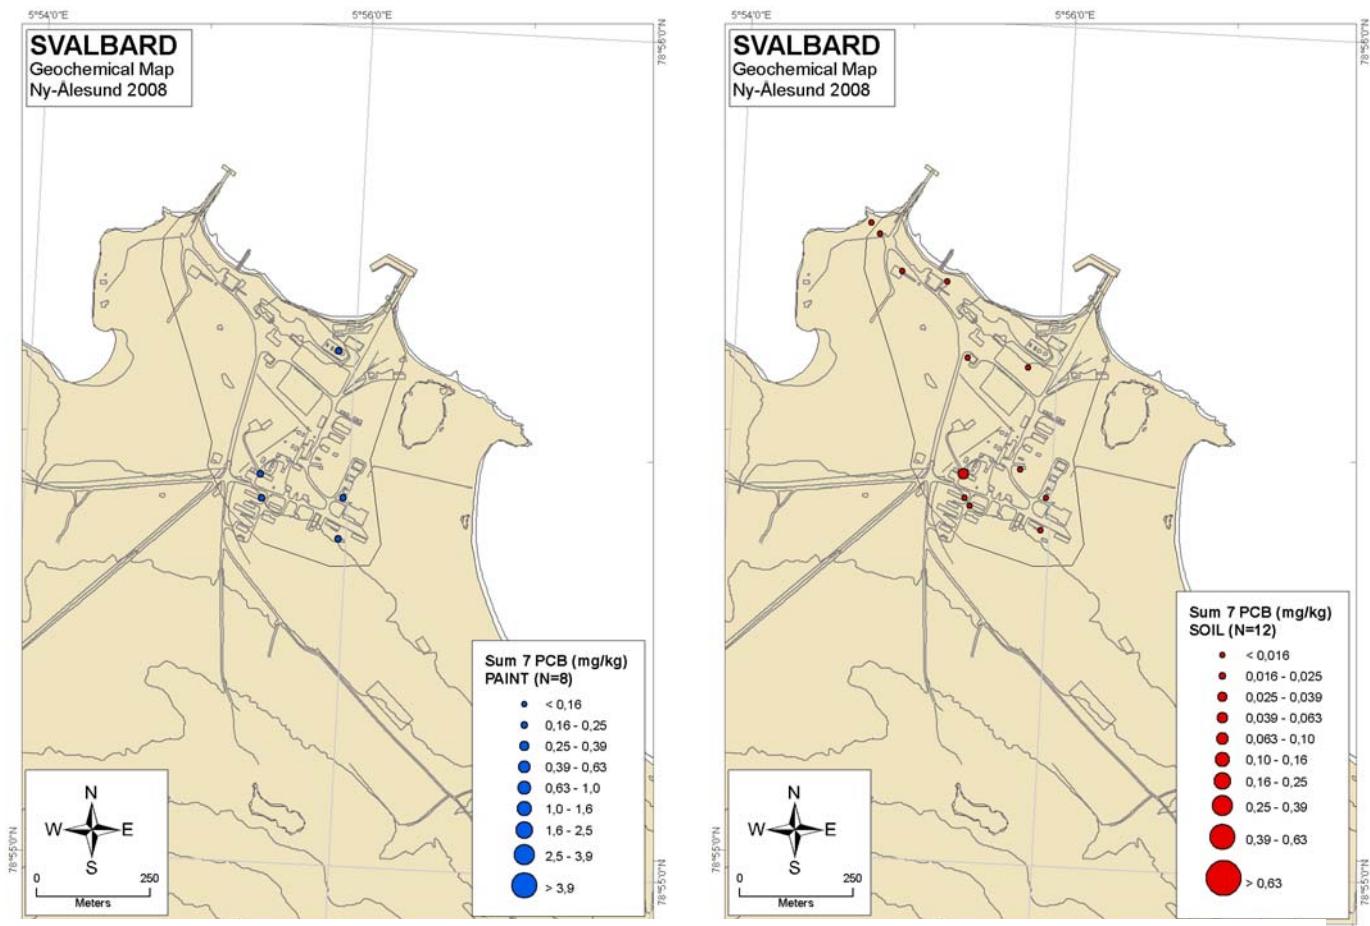
Figur 16: Nivåer av  $PCB_7$  i maling (v) og overflatejord (h) ved Ny-Ålesund

Ved Ny-Ålesund ble det påvist PCB i én av 12 jordprøver (8 %). Det er påvist 0,04 mg/kg  $PCB_7$  i overflatejorda ved et bygg, mens det ikke er påvist PCB i malingen fra selve bygget, se Tabell 8. Nivået av PCB er lavt, og en kan ikke ut fra dette fastslå Ny-Ålesund som en "PCB-lokalitet".

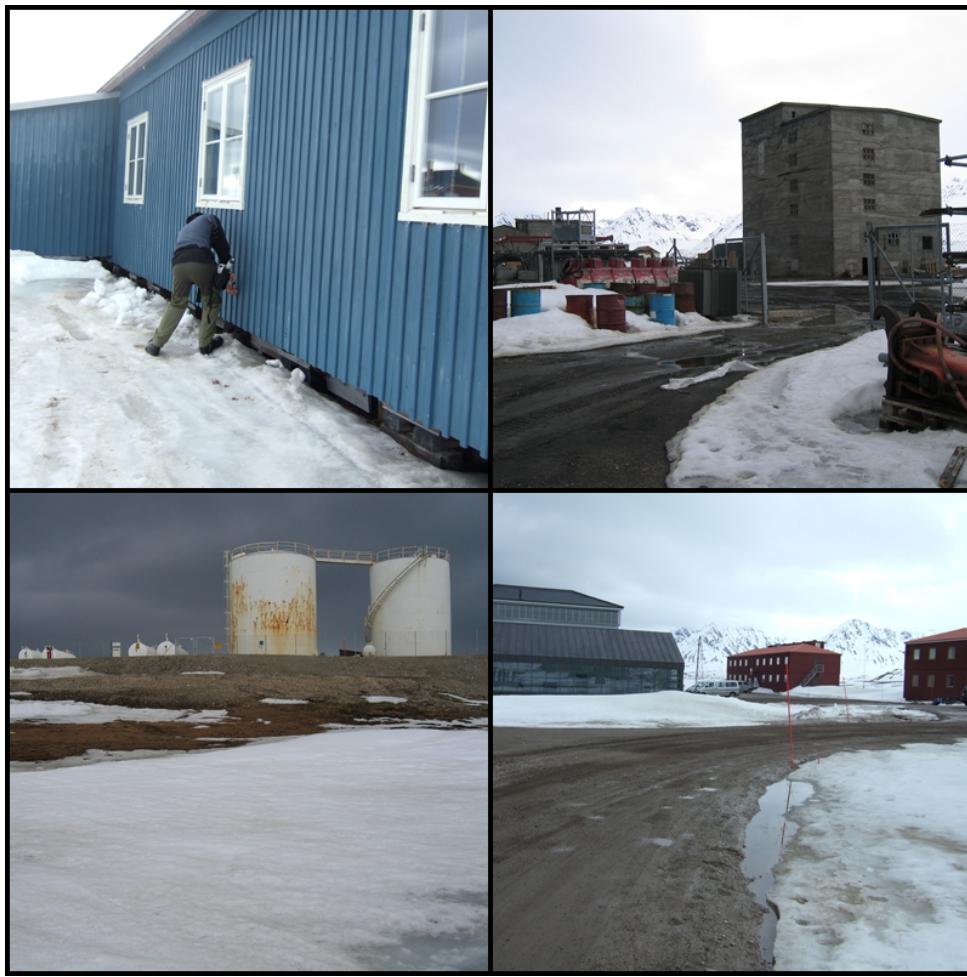
Figur 17: Ny-Ålesund. PCB ble påvist i jord ved blått bygg

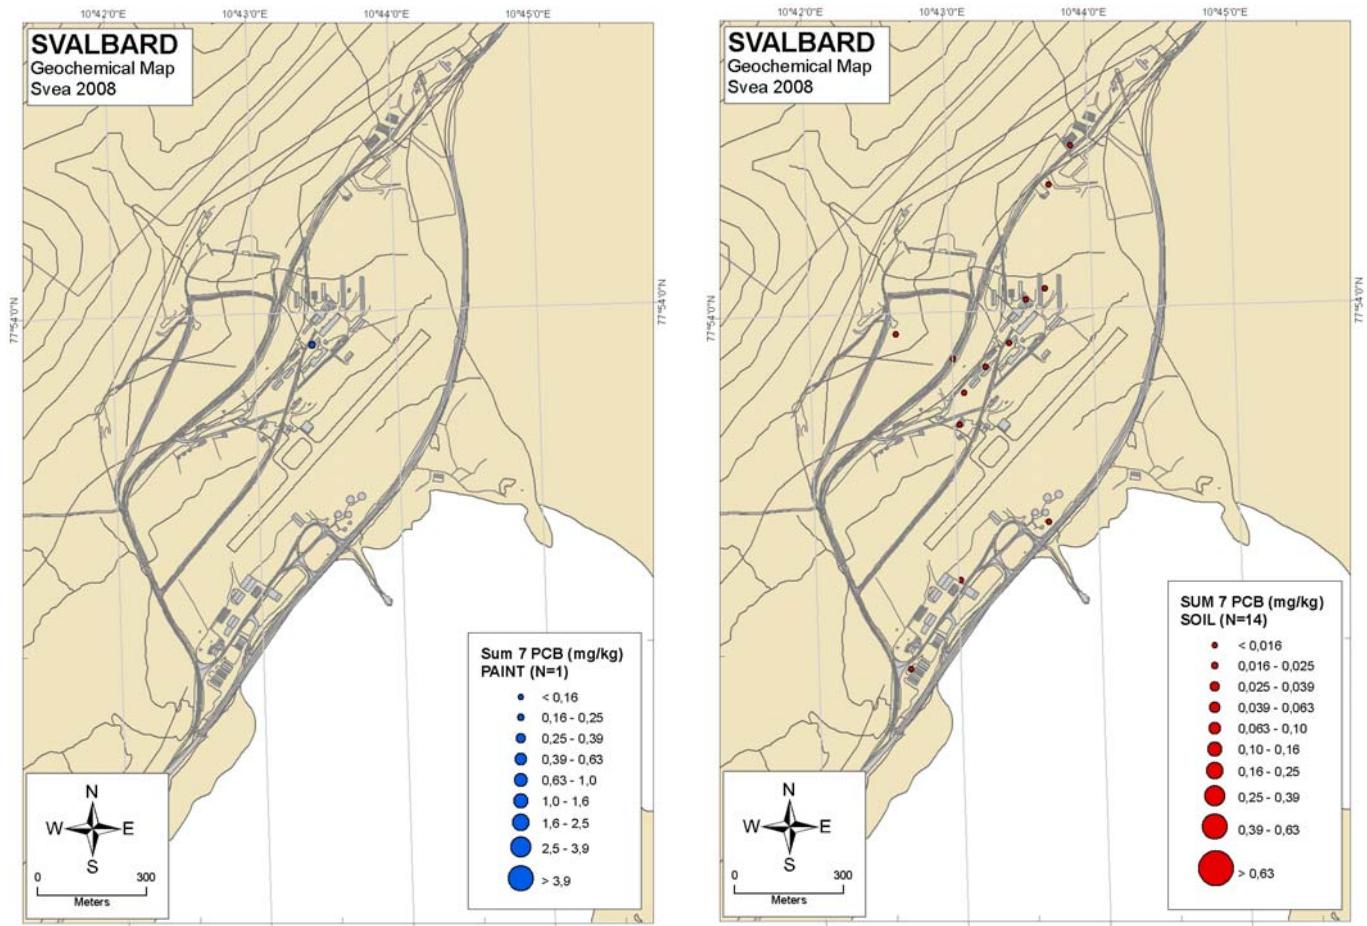
Figur 18: Nivåer av  $PCB_7$  i maling (v) og overflatejord (h) ved Svea

Det ble ikke påvist PCB i noen av prøvene som ble tatt ved Svea (Figur 18 og Tabell 9). Bebyggelsen på Svea var i hovedsak malt med vannbasert maling, derav lavt antall malingsprøver.

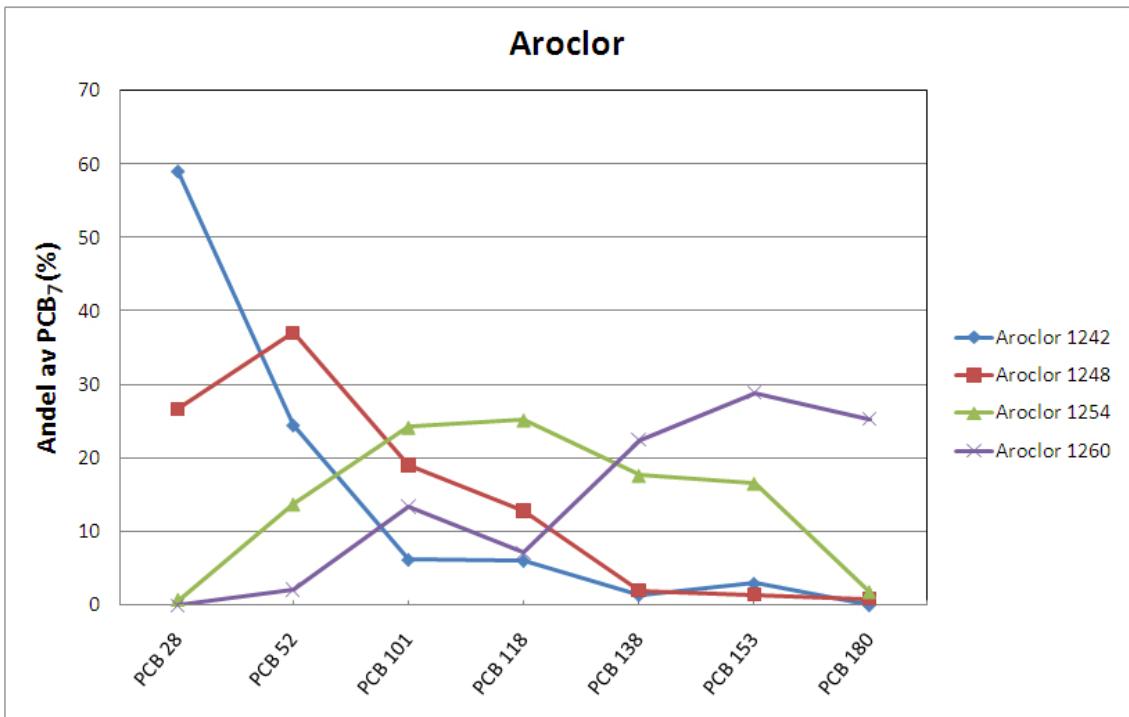
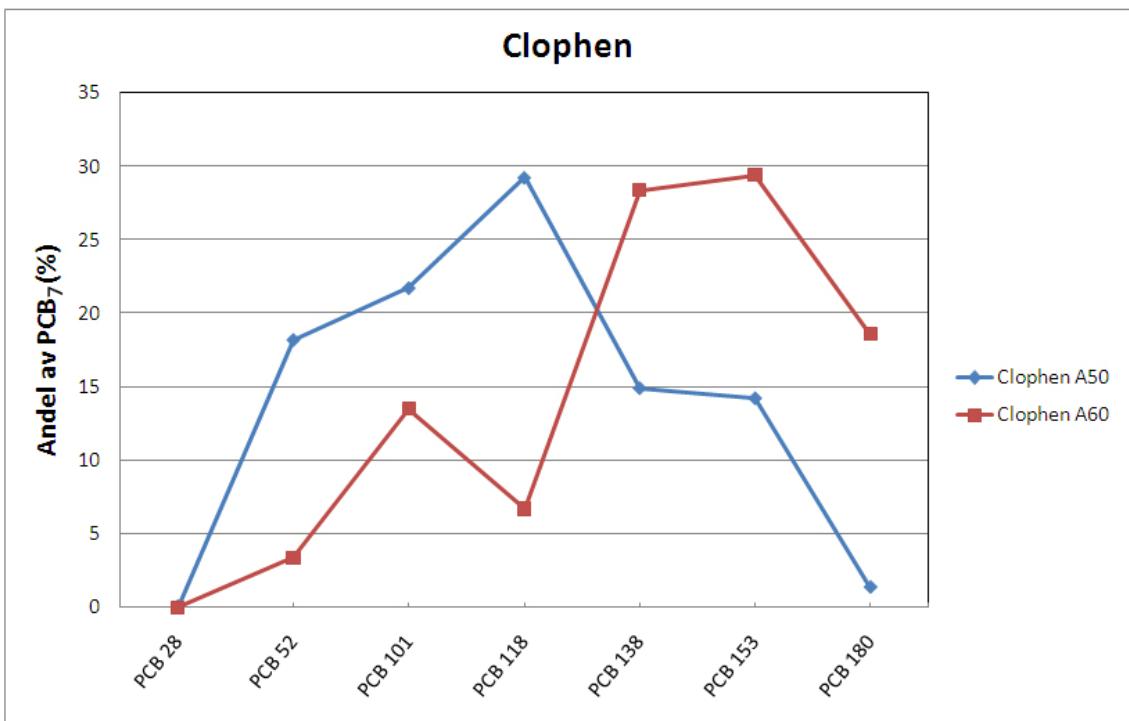
Ved å studere PCB-profiler i jord og maling kan man si noe om mulige produsenter av tekniske blandinger for PCB (Konieczny og Mouland, 1997). Standardprofiler for PCB-produsentene Aroclor (USA), Clophen (Vest-Tyskland), Kanechlor (Japan), Phenclor (Frankrike) og Sovol (Sovjetunionen) er vist i Figur 20 og 21. Profiler fra de analyserte prøvene kan sammenlignes med standardprofilene for å indikere mulig produsentland. Å sammenligne PCB<sub>7</sub>-profilene i de reelle prøvene av maling/betong/jord med standard tekniske blandinger (Konieczny og Mouland, 1997) innebærer mange usikkerhetsfaktorer, og det må tas mange forbehold mht mulig individuell nedbrytning av kongenere og innslag av flere mulige kilder.

*Figur 20: Standardprofiler for tekniske blandinger (Aroclor og Clophen), fra Konieczny og Mouland (1997).*

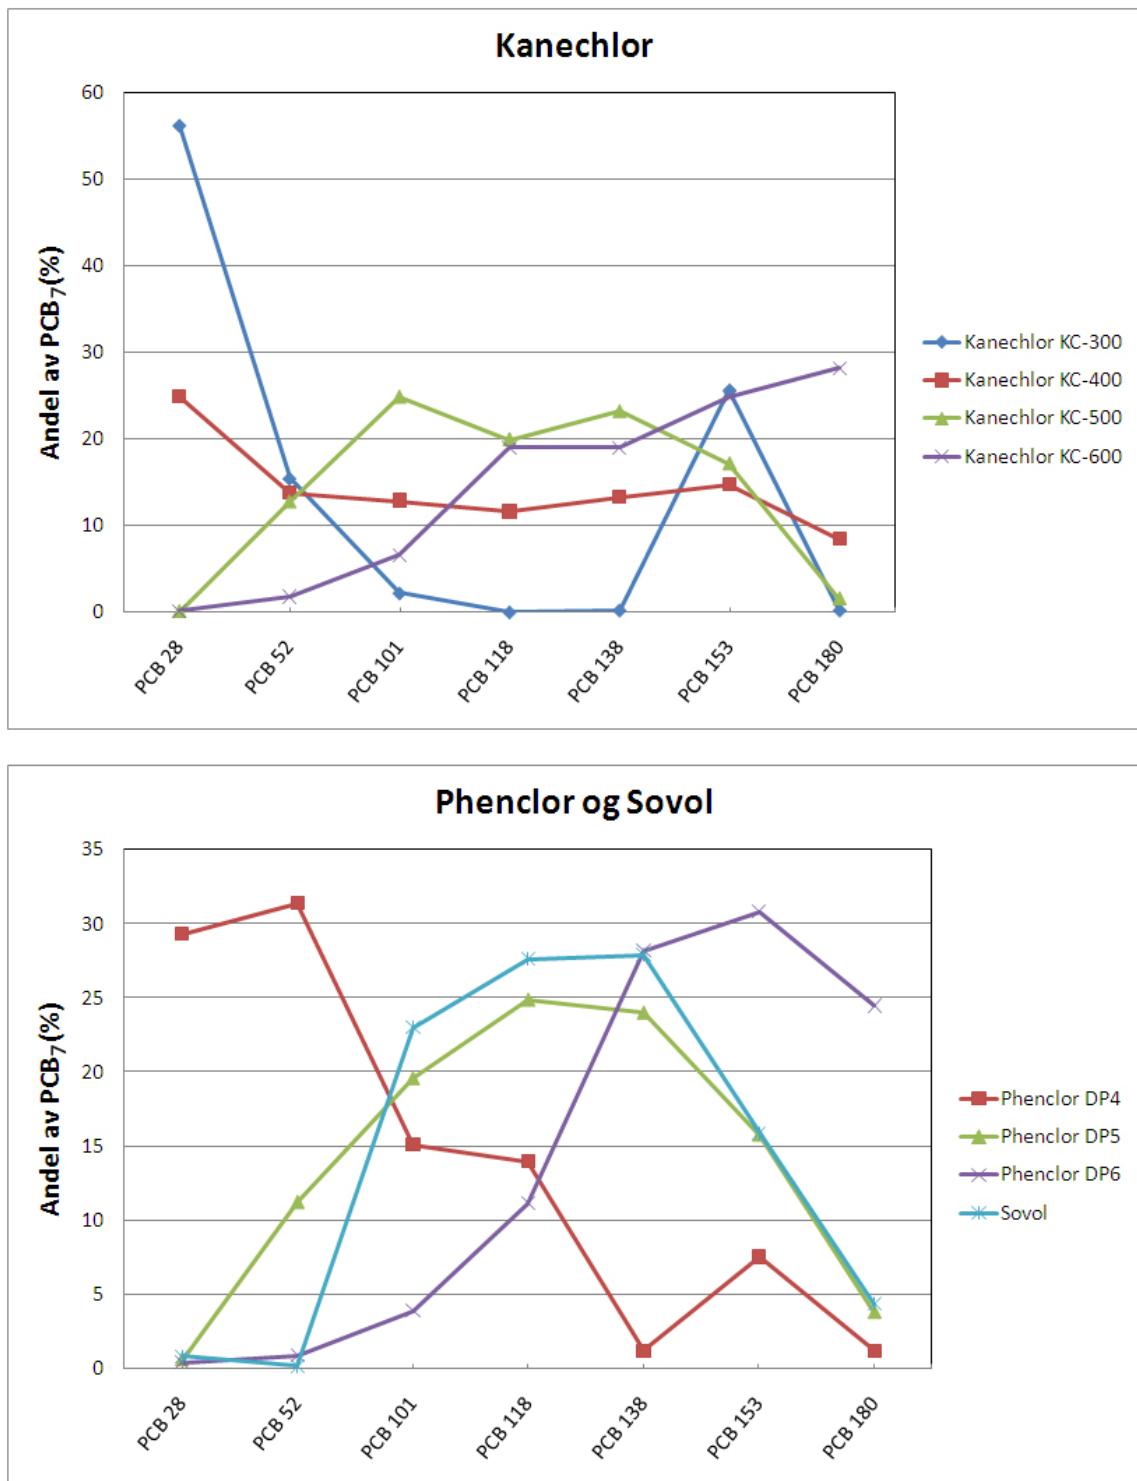
Figur 21: Standarprofiler for tekniske blandinger (Kanechlor, Phenclor og Sovol), fra Konieczny og Mouland (1997).
