NGU Rapport 2008.073

Undersøkelse av mulige lokale kilder til PCB i  
Barenstburg, Colesbukta, Fuglehuken fyr,  
Grumant, Isfjord radio, Longyearbyen, Ny-  
Ålesund og Svea

Sammendrag: NGU har undersøkt Barentsburg, Coles Bay, Fuglehuken fyr, Grumant, Isfjord radio, Longyearbyen, Ny-Ålesund og Svea på Svalbard for lokale, aktive kilder til miljøgiften polyklorerte bifenyl (PCB). Dette er alle steder med enten forhenværende eller fortsatt aktivitet.		
Med unntak av Svea er det påvist PCB i én eller flere prøver av overflatejord eller maling.

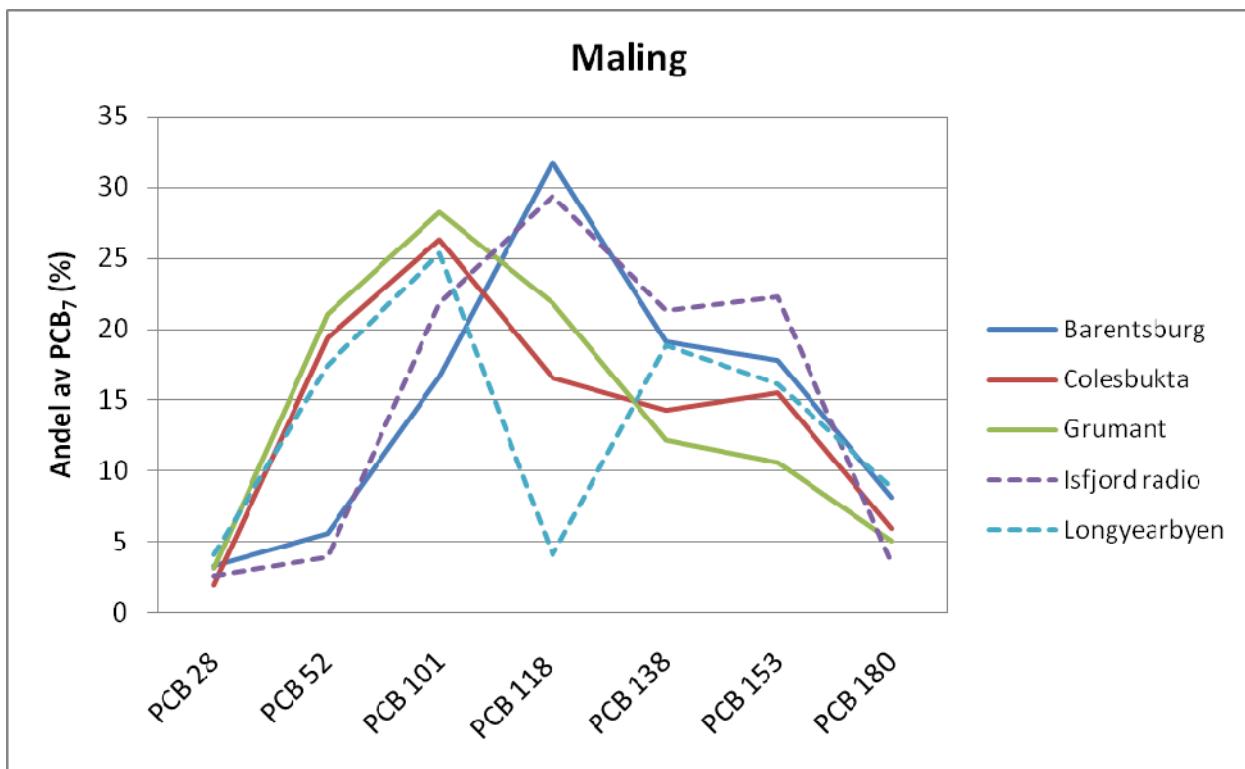
I Figur 23 er det for hver lokalitet beregnet gjennomsnittsverdier av hver av de sju kongenerne for maling. For å redusere usikkerheten i profilene er kun prøver der det er påvist  $> 0,10$  mg/kg PCB<sub>7</sub> tatt med i beregningen.

Figur 23: Gjennomsnitts PCB-profil for maling i Barentsburg, Colesbukta, Grumant (heltrukket linje), Isfjord radio og Longyearbyen (stiplet linje)

Fra Figur 23 kan man se at profilene for Colesbukta og Grumant ligner hverandre. De har en mellomkloret sammensetning som kan minne om Aroclor 1254. Den tredje av de russiske lokalitetene, Barentsburg, har et litt annet profil og ligner mer på profilet til Isfjord radio enn fra de andre russiske bosettingene. Profilet for malingsprøvene i Longyearbyen ligner ingen av de andre profilene.

De enkeltvise profilene for PCB i Barenstburg varierer sterkt, slik at det gjennomsnittlige profilet i Figur 23 neppe er særlig representativt. Profiler for de enkeltvise prøvene > 0,10 mg/kg PCB<sub>7</sub> i Barentsburg, Colesbukta, Grumant, Isfjord radio og Longyearbyen er gitt i Vedlegg 2. PCB i malingen i Barentsburg ser ut til å ha bidrag fra russiske (Sovol), franske (Phenclor DP6) (jf Figur 21) og amerikanske produsenter (Askarel) (Konieczny og Mouland, 1997).

Profilen fra Colesbukta og Grumant kan antyde russisk (Sovol) og vest-tysk (Clophen) produsent, mens profilet for Isfjord radio kan antyde en vest-tysk produsent (Clophen). Det er vanskelig å antyde mulig produsent for PCB i maling i Longyearbyen. Det ligger generelt store usikkerheter i det å koble disse profilene med kjente produsenter.

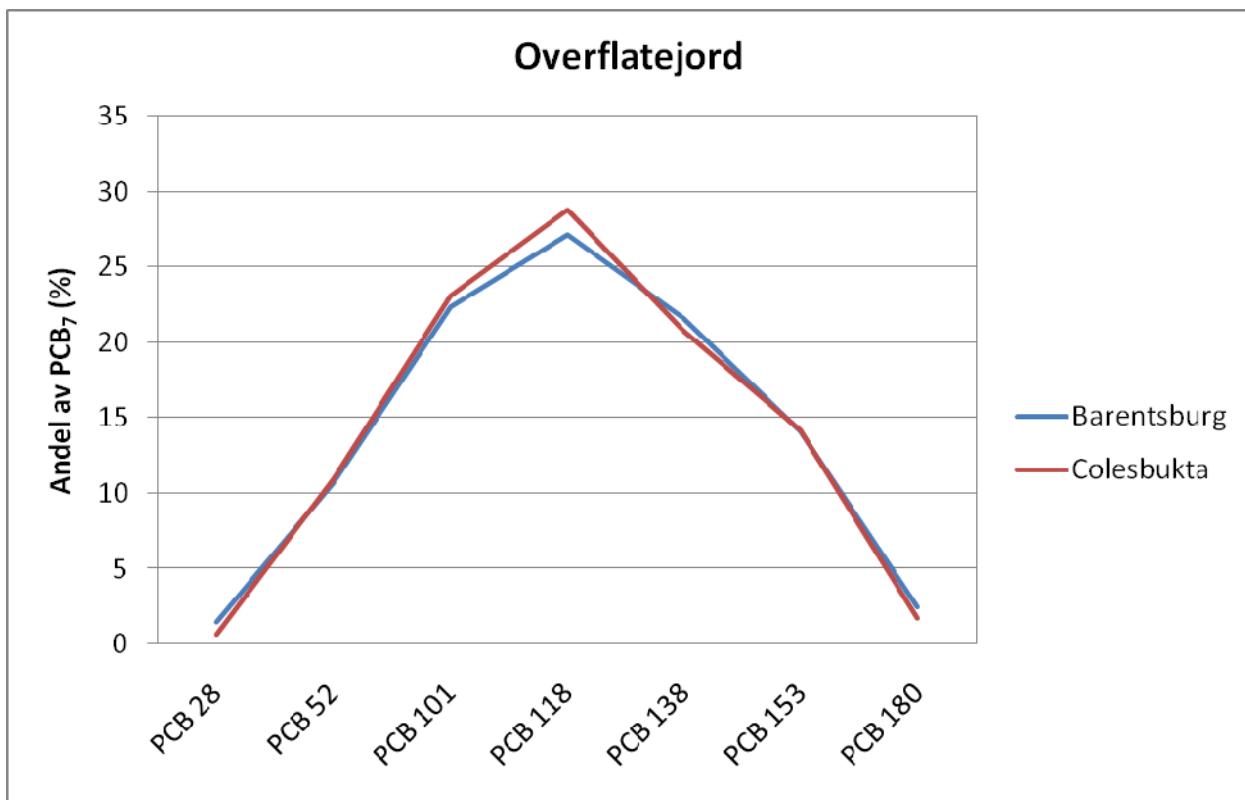
I Figur 24 er det for hver lokalitet beregnet gjennomsnittsverdier for jord av hver av de sju kongenerne. For å redusere usikkerheten i profilene er kun prøver der det er påvist > 0,10 mg/kg PCB<sub>7</sub> tatt med i beregningen.

Figur 24: Gjennomsnitts PCB-profil for jord i Barentsburg og Colesbukta

Kun to lokaliteter hadde PCB<sub>7</sub>-nivåer over 0,10 mg/kg. Fra Figur 24 kan man se et klart slektskap mellom Barentsburg og Colesbukta i type PCB i overflatejorda. Profilene for de russiske lokalitetene antydes den tekniske blandingen Sovol, som er russisk (eller; en nær 50/50-blanding mellom de tekniske blandingene Sovol og Clophen A50!).
