**NORGES  
GEOLOGISKE  
UNDERSØKELSE**  
· NGU ·

<b>Rapport nr.: 2015.020</b>		<b>ISSN: 0800-3416 (trykt)</b> <b>ISSN: 2387-3515 (online)</b>		<b>Gradering: Åpen</b>	
<b>Tittel:</b> Kvartærgeologisk kartlegging rundt Leirfjorden					
<b>Forfatter:</b> Louise Hansen, Lars Olsen, Fredrik Høgaas, Lena Rubensdotter, Ola Fredin, Anders Romundset, Reidulv Bøe			<b>Oppdragsgiver:</b> NVE (NGU)		
<b>Fylke:</b> Nordland			<b>Kommune:</b> Leirfjord, Alstahaug		
<b>Kartblad (M=1:250.000)</b> Nordland			<b>Kartbladnr. og -navn (M=1:50.000)</b> Nesna 1827 II, Sandessjøen 1827 III		
<b>Forekomstens navn og koordinater:</b> -			<b>Sidetall:</b> 49		<b>Pris:</b> 565 kr
<b>Feltarbeid utført:</b> 2011-2014			<b>Rapportdato:</b> 30. juni 2015		<b>Prosjektnr.:</b> 341200 (352500/356400)
					<b>Ansvarlig:</b> <i>Ulfand Lyså</i>
<b>Sammendrag:</b> <p>Leirfjord ligger i kommunene Leirfjord og Alstahaug på Helgelandskysten i Nordland. I de siste årene er det utført kvartærgeologisk kartlegging i disse områdene (5 kart i M 1:20.000 og 1:35.000) og kartleggingen er beskrevet i denne rapporten. Kvartærgeologiske kart (løsmassekart) er grunnlagskart som gir oversikt over løsmassenes utbredelse i landskapet

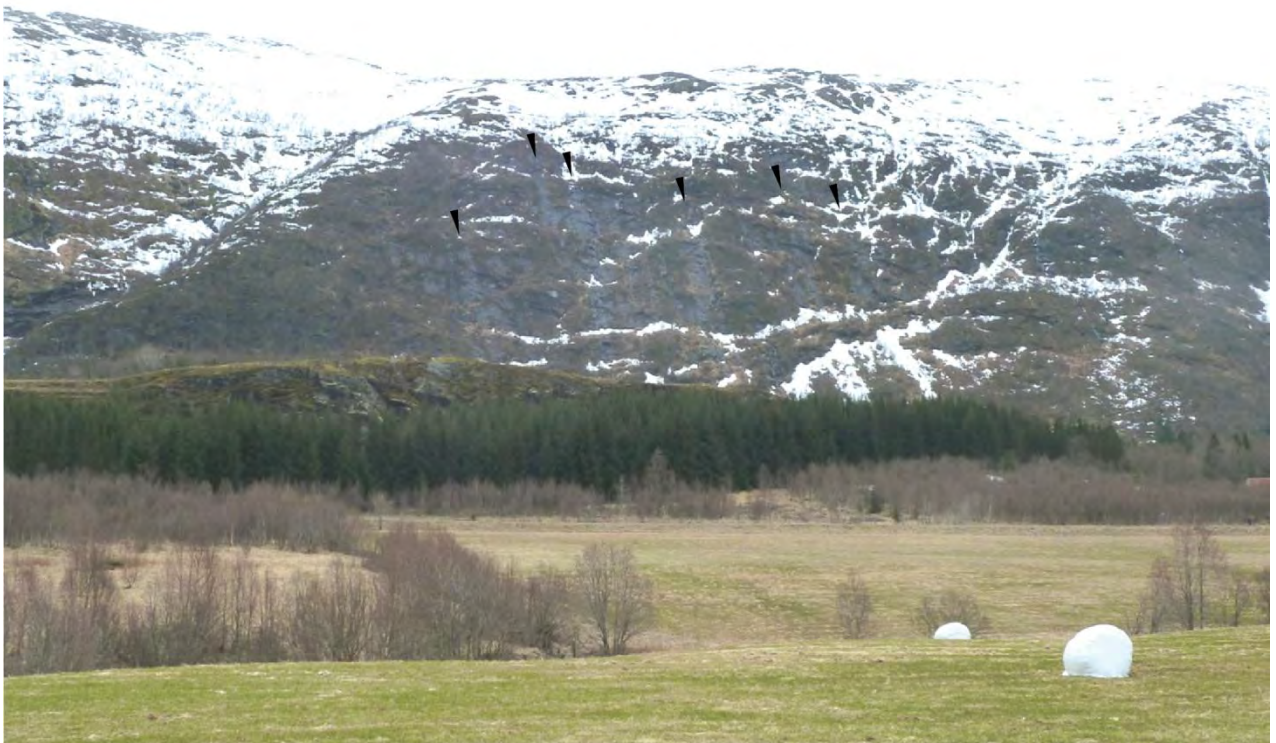
Figur 5. Typisk terreng i området ved Låvong. Dyrkede flater på marine avsetninger veksler med bare fjellknauser. Terrenget er i sør avgrenset av bratte fjellskråninger med skredavsetninger fra primært steinsprang og snøskred. Spesielt sistnevnte prosess ser ut til å være aktive flere steder i dag og eksempler på skredløp er vist med sorte piler. Foto: Louise Hansen

De bratte skråningene mot sør domineres av bart fjell, humusdekket fjell og skredavsetninger hovedsakelig fra steinsprang og snøskred (Figur 5). Sør i Låvongsbukta domineres avsetningene av strandavsetninger og morenemateriale.

De bratte, nordvendte fjellskråninger sør for området er dominert av skredmasser primært fra steinsprang og snøskred (Figur 5). Spesielt den sistnevnte prosessen ser ut til å være aktiv flere steder. I nyere tid har det også forekommet dødsfall i forbindelse med snøskred ved Låvongsbukta. Denne hendelsen er beskrevet i <http://atlas.nve.no>: *Leirfjord. Helgeland. Låvong (Levang). Den 27. mars 1997 omkom to fjellklatrarar begge 31 års gamle frå Leirfjord og Nittedal, og vart tatt av eit snøskred. Dei var i ferd med å klatre ned det 600 meter høge Kvannfjellet frå Levangsskaret i Leirfjord kommune. Dette er aust for Vågen i Låvong. På retur vart dei to klatrarane tatt av eit flakskred på 200 x 100 meter på ein snøflanke nær utsteget, og ført ut over veggen dei nettopp hadde klatra. Det vart ein omfattande leite- og redningsaksjon. Kartreferansen er omtrentleg.* Se plasseringen av snøskredshendelsen i øverste høyre hjørne av Figur 7. Det er også spor etter litt større steinskredshendelser i den østligste del av det kartlagte området. Det trange dalføret sør for Låvongsbukta er dominert av steinsprangsavsetninger og minst én større steinskredsavsetning.

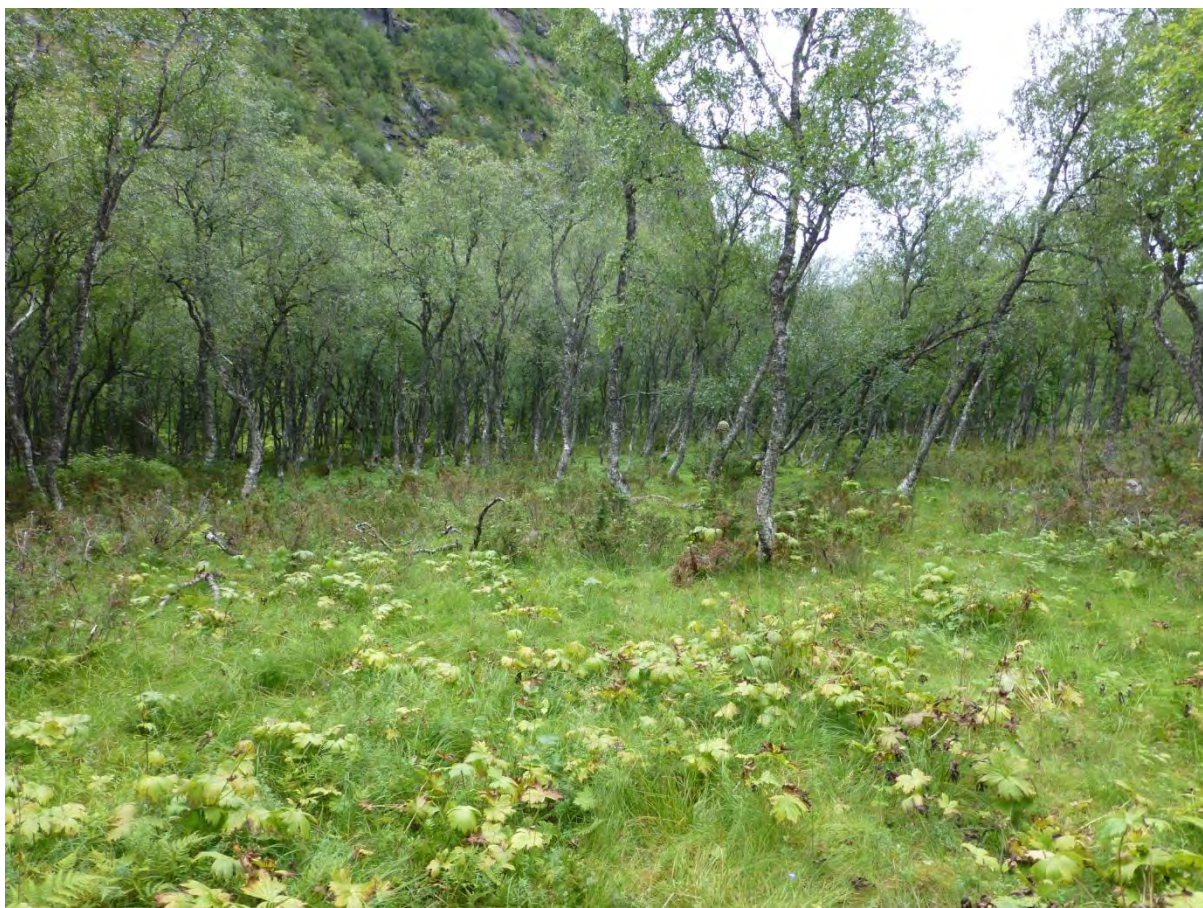
Figur 6. Flaten på bildet i forgrunnen representerer en bevart breelvterrasse langs fjellskråning i Låvongsområdet. Terrassen avspeiler en marin grense på ca. 118 moh (Figur 4). Foto: Louise Hansen.

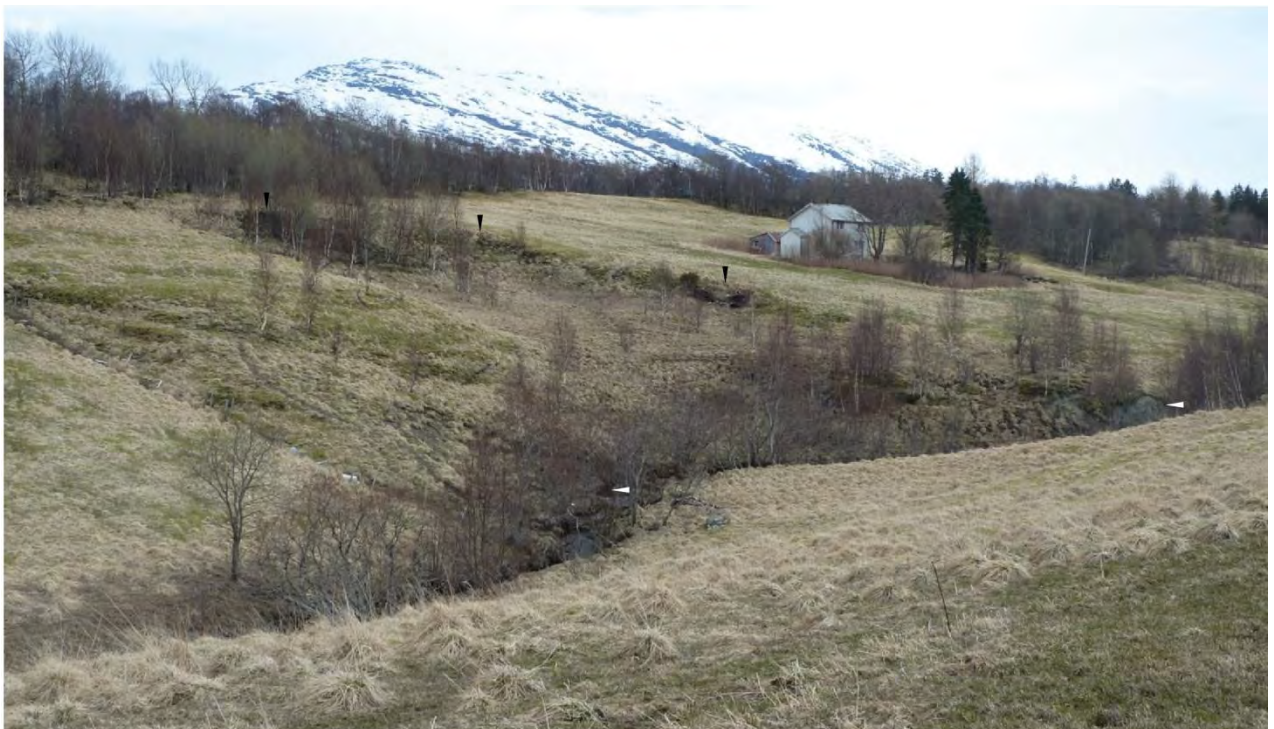
Figur 8. Tydelig spor etter utglidning i marin leire langs Klubbelva, umiddelbart øst for Låvongsbukta (svarte piler). Det er aktiv erosjon i leire langs bekken (hvite piler). Foto: Louise Hansen

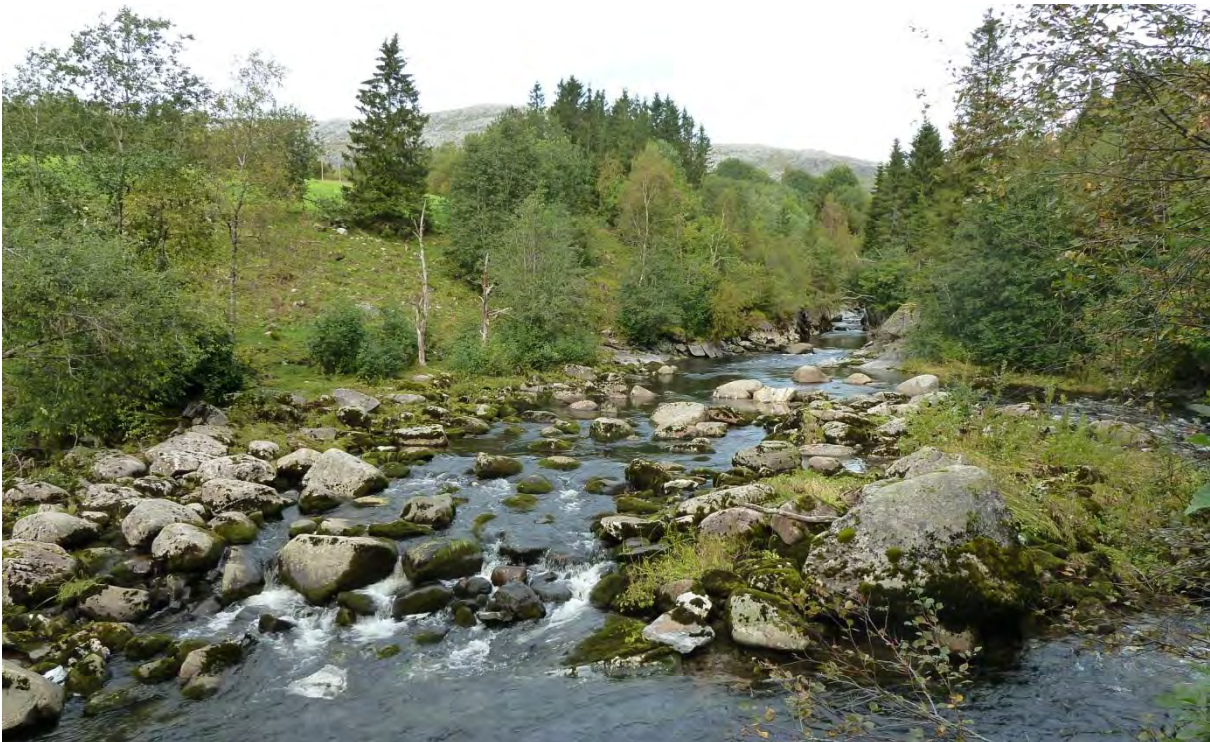
Figur 9. I bakgrunnen eroderer Stillelva seg dypt ned i berggrunnen, noe som over lange strekk begrenser Stillelvas bredde. I forgrunnen eroderer elven seg ned i morenemateriale. Foto: Louise Hansen

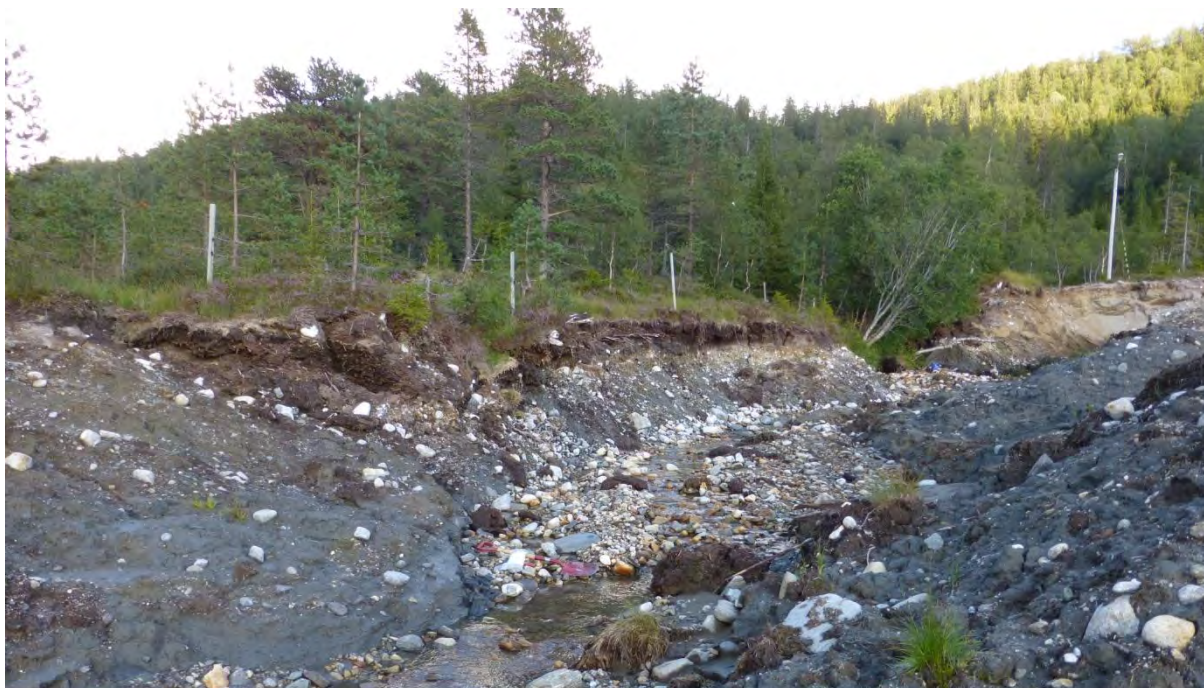
Figur 10. Hav- og fjordavsetninger med innhold av sand, stein og skjell under myr øst for Tovåsmyran. I bakgrunnen er avsetningene overlagret av flere meter tykke sandige avsetninger avsatte på grunt vann. Foto: Louise Hansen

De bratte dalsidene består hovedsakelig av bart fjell og humusdekket fjell. Humusdekket/bart fjell eller fjell med tynt/usammenhengende dekke av løsmasser finnes i langstrakte rygger langs dalbunnen. Det er lokalt registret groper som sannsynligvis kan knyttes til oppløsningsfenomener i kalkstein (karst). Kalkstein kan observeres flere steder langs elva. Mange steder eroderer Stillelva seg ned i berggrunnen, noe som begrenser bredden av løpet (Figur 9). Ved munningen av Stillelva skjærer den også seg ned gjennom morenemateriale (Figur 9). Strandavsetninger er mange steder utviklet over morenemateriale eller hav- og fjordavsetninger (Figur 10). Strandavsetningene kan være flere meter tykke og sandige avsetninger avsatt på grunt vann (sublittoralt) er inkludert i denne kategorien. Strandavsetninger langs fjellskråninger kan være ganske grove (Figur 11). Dalbunnen dekkes av store torv- og myrområder, noe som indikerer at det sannsynligvis ligger tette masser flere steder mellom berggrunnsryggene. Dette bekreftes i flere mindre snitt og grøfter der hav- og fjordavsetninger finnes under torv- og strandavsetninger (Figur 12). Det er også flere områder der hav- og fjordavsetninger ligger i eller nær overflaten. Mindre snitt i området viser at hav- og fjordavsetningene varierer i sammensetning fra å være relativt grove med silt, sand og stein, til å bestå av stort sett ren leire (Figur 10 og Figur 12).

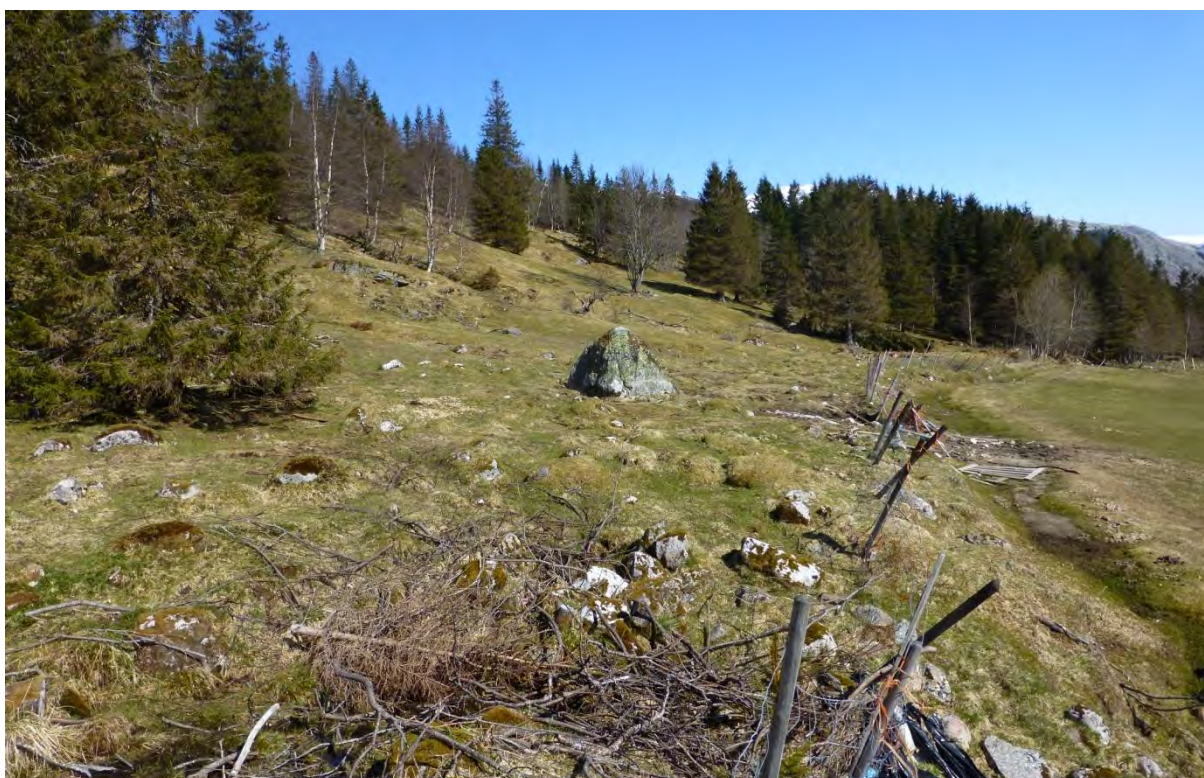
Figur 11 Konsentrasjon av stein og blokker i overflaten som følge av tidligere bølgevasking langs skråning nedenfor humusdekket fjell ved Melkaremmen vest for Stillelva. Merk den slake hellingen på løsmassene mot høyre i bildet (østlig retning). Denne sammenfaller med en mindre kornstørrelse i overflaten. Dette kan forklares ved lavere bølgekraft fjernere fra fjellskråningen. Denne delen er sannsynligvis også påvirket noe av menneskelig aktivitet for eksempel ved fjerning av stein i overflaten. Foto: Louise Hansen.

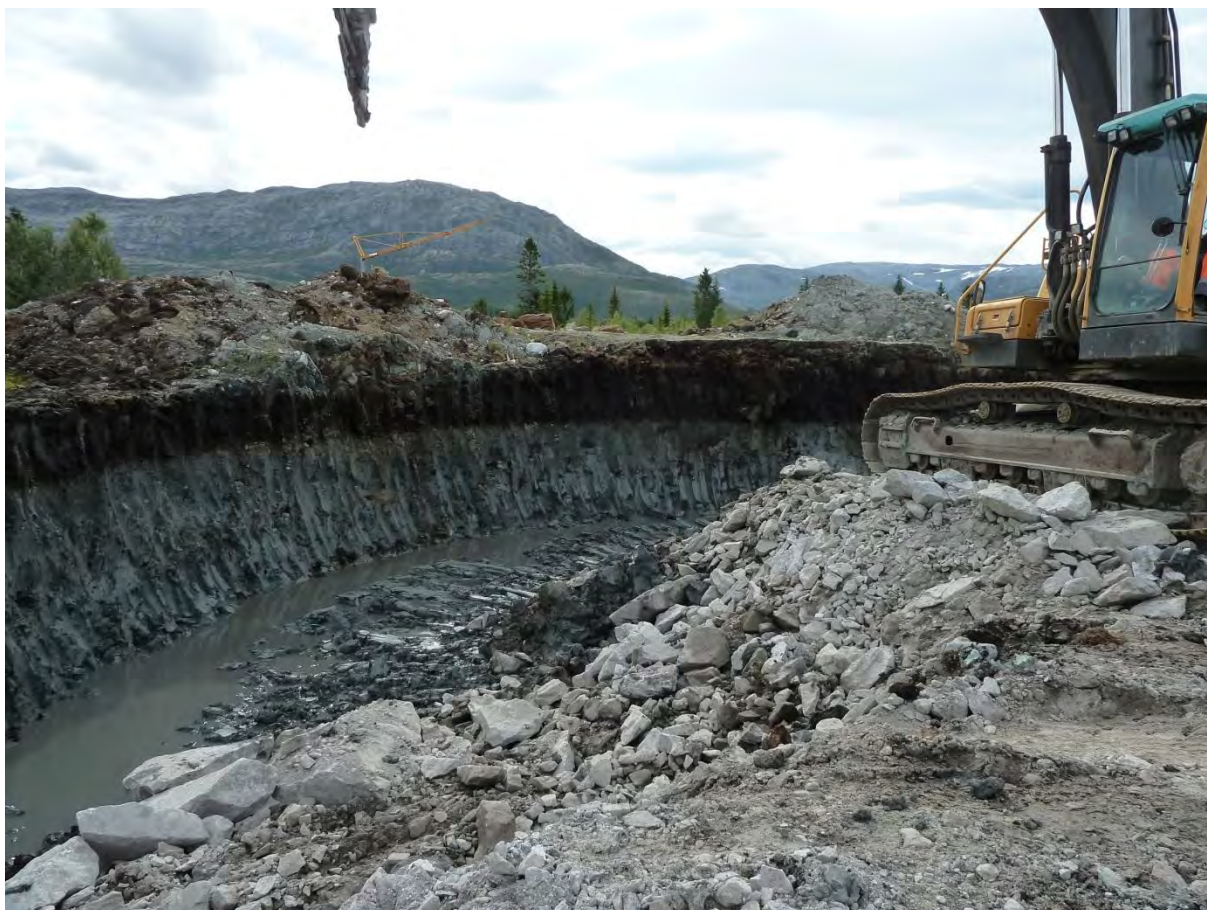
Figur 12. Hav- og fjordavsetninger bestående av leirig silt under myr. Gravearbeidet ble utført i forbindelse med veibygging på tvers av dalen. Foto: Louise Hansen

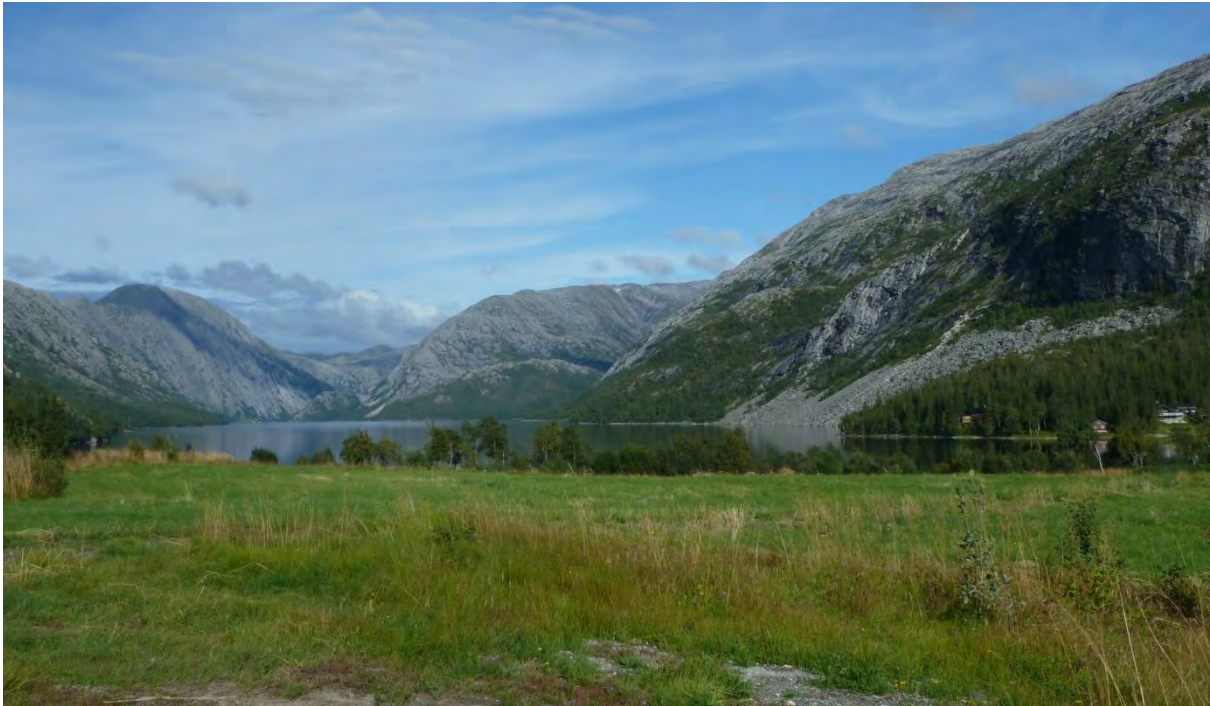
Figur 13. Utsikt mot nordøst langs Storvatnet nær utløpet til Leirelva som leder vannet videre ut i Leirfjorden. Merk de bratte fjellsidene med blokkrike skredavsetninger langs vannet. Disse skyldes hovedsakelig steinsprangsaktivitet. Foto: Louise Hansen.

Dalføret langs Leirelva strekker seg fra Storvatnet til indre Leirfjorden og er 3 km langt og ca. 1 km bredt. Dalsidene er bratte med varierende dekke av vegetasjon (Figur 13 og Figur 14).

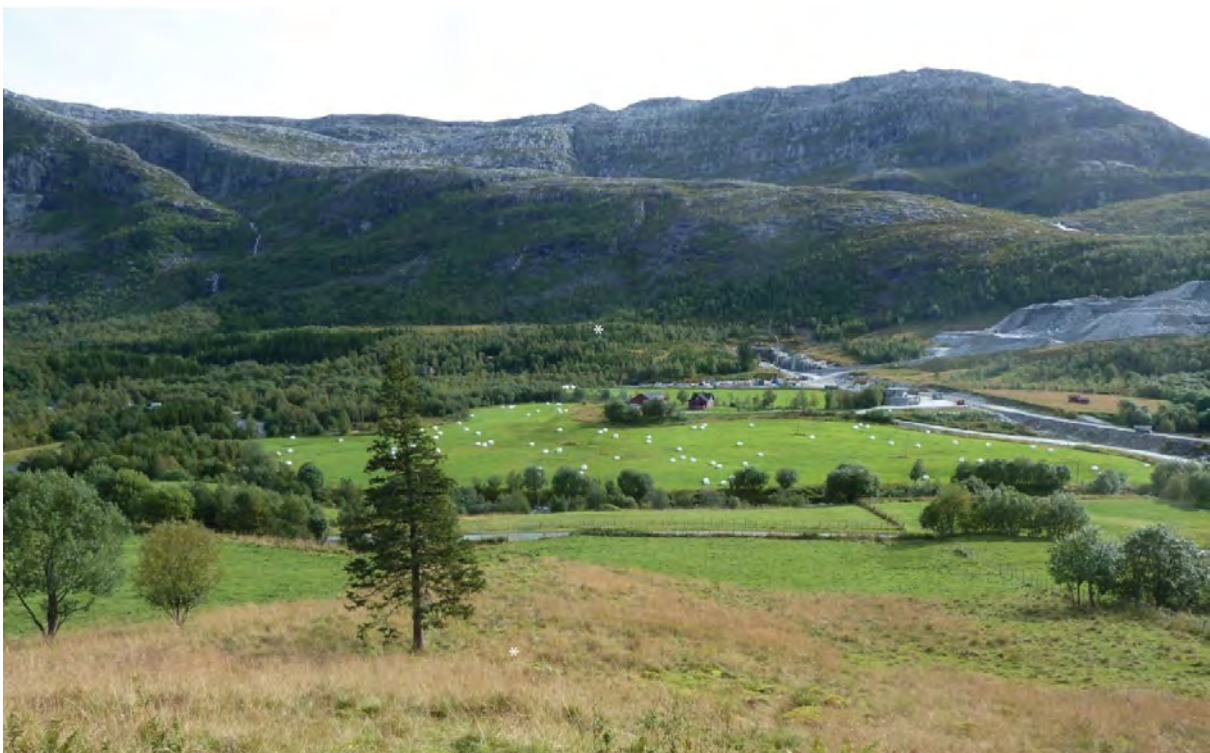
Figur 14. Del av dalføret langs Leirelva sett mot sør. I dalsidene finnes det morenemateriale med innslag av breelvavsetninger (markert med asterisk), som stedvis er overlatt av sandige/siltige hav- og fjordavsetninger (Figur 15). Elveavsetninger finnes i de lavest liggende områdene langs elven. Skredavsetninger, spesielt fra steinsprang, dominerer langs fjellsidene i bakgrunnen. Til høyre over nyanlagt veg ses en steintipp i forbindelse med utgraving av fjell tunnel. Foto: Louise Hansen

Løsmassene i dalføret varierer, men domineres av morenemateriale, breelvavsetninger og av hav- og fjordavsetninger (Figur 14). Hav- og fjordavsetningene er relativt siltige med innhold av sand og stein (Figur 15). En lokal beboer ved Nordli forteller om et tidligere forsøk på boring etter grunnvann, hvor det ble boret mange titalls meter gjennom noe som beskrives som meget kompakt leire. Morenemateriale ligger noen steder over hav- og fjordavsetninger og avsetningene bærer preg av deformasjon, mulig forårsaket av et mindre brefremstøt ved slutten av istiden (Figur 16). Et slikt brefremstøt kan sannsynligvis forklare hvorfor leiren i dalfyllingen er så kompakt. Georadarmålinger støtter at morenemateriale og finstoff ligger nær overflaten i store deler av området (Tønnesen & Dretvik 2015). Avsetningene er flere steder dekket av myr, elveavsetninger eller strandavsetninger (Figur 17). Det finnes steinsprangs- jordskreds-, og snøskredsavsetninger langs med sørøstlige dalsiden og i de bratte dalsidene langs Storvatnet (Figur 18).

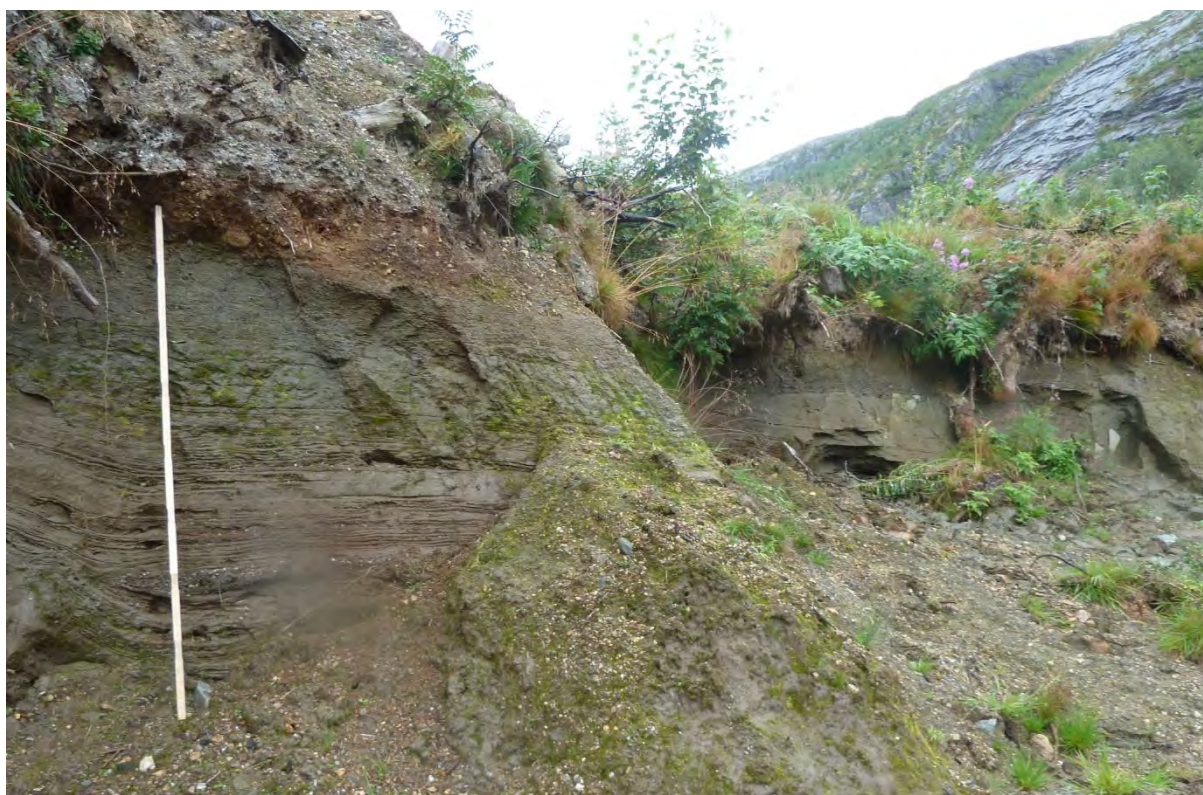
Figur 15. Hav- og fjordavsetninger med lag av grus, sand og silt blottet i mindre snitt langs nyanlagt veg nær inngang til fjelltunnel. Lokalteten ligger i bakgrunnen på Figur 14 til høyre for markert asterisk. Foto: Louise Hansen.

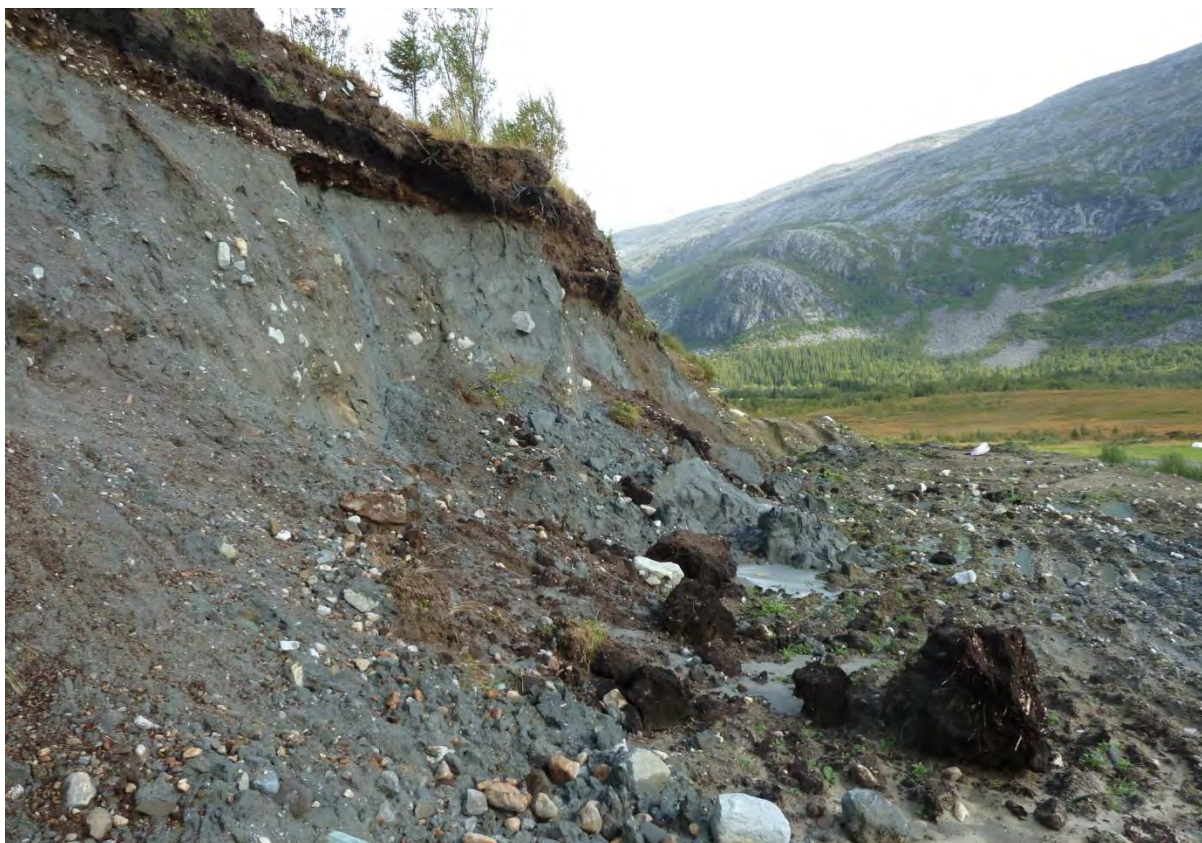
Figur 16. Massetak i dalføret langs Leirelva med morenemateriale i tillegg til stein- og skjellholdig leire. I toppen er et dekke av strandgrus og myr. Leiren bærer preg av deformasjon, noe som trolig skyldes brebevegelse over området på slutten av siste istid. Foto: Louise Hansen

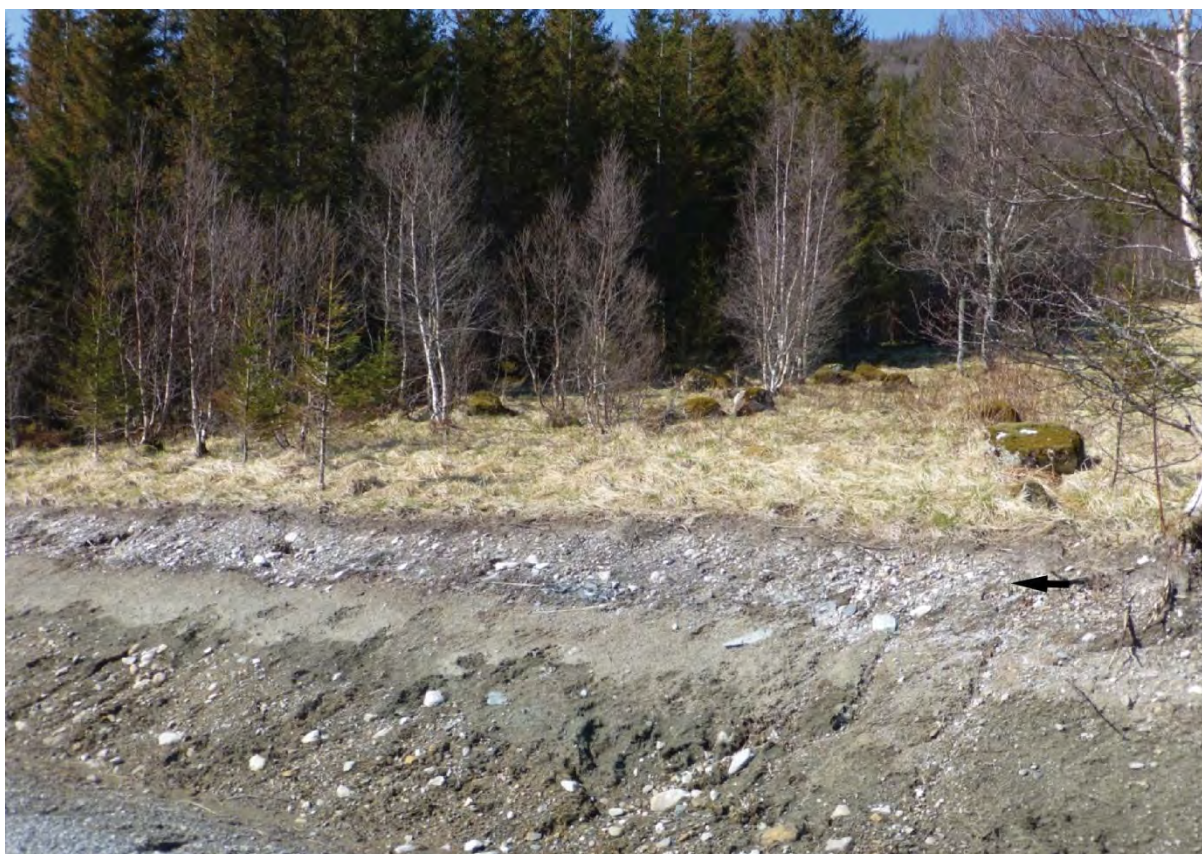
Figur 17. Grøft langs vei i Leirelvadalen med sandholdige hav- og fjordavsetninger overlagret av lys grå, sandige til grusige strandavsetninger (svart pil). Den svakt hellende flaten med blokker bak grøften er også dannet ved bølgevasking. Foto: Louise Hansen.

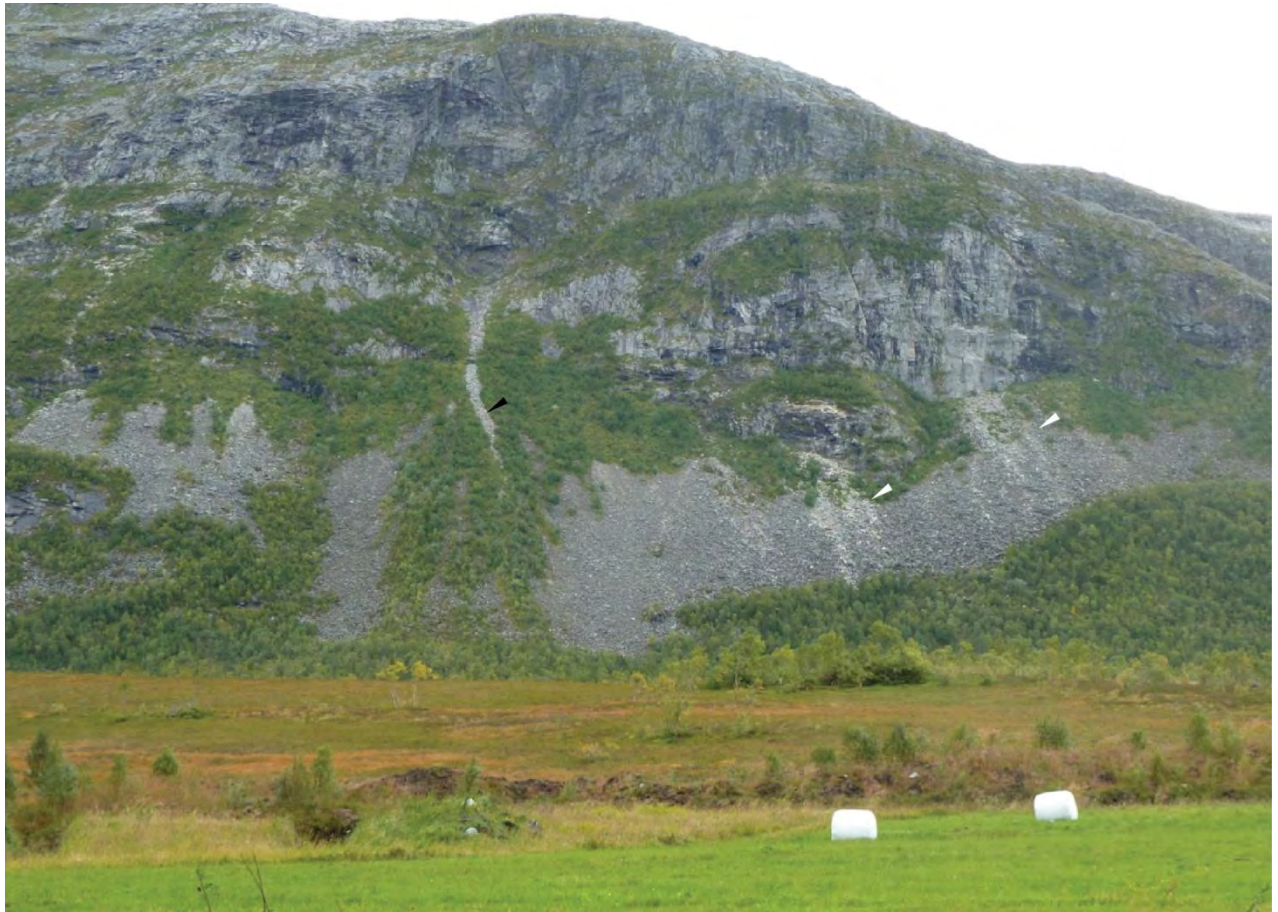
Figur 18. Bratt dalside sør for Leirelva med blokkrike avsetninger fra steinsprang og jord/sørpeskred. Ferske spor etter steinsprang kommer frem ved en lysere grå farge (hvite piler). Den kanallignende formen (svart pil) og avsetningene under er dannet av jord- og/eller sørpeskred. Vegetasjonsdekket viser at skredaktiviteten sannsynligvis var mer aktiv tidligere. I forgrunnen ligger det hovedsakelig morenemateriale med et dekke av torv og myr. Foto: Louise Hansen

De bratte fjellskråningene, primært i sør, bærer preg av steinsprang, i tillegg til noe jordskred og snøskredsaktivitet (Figur 18). Dette gjelder også de bratte fjellssidene langs Storvatnet.

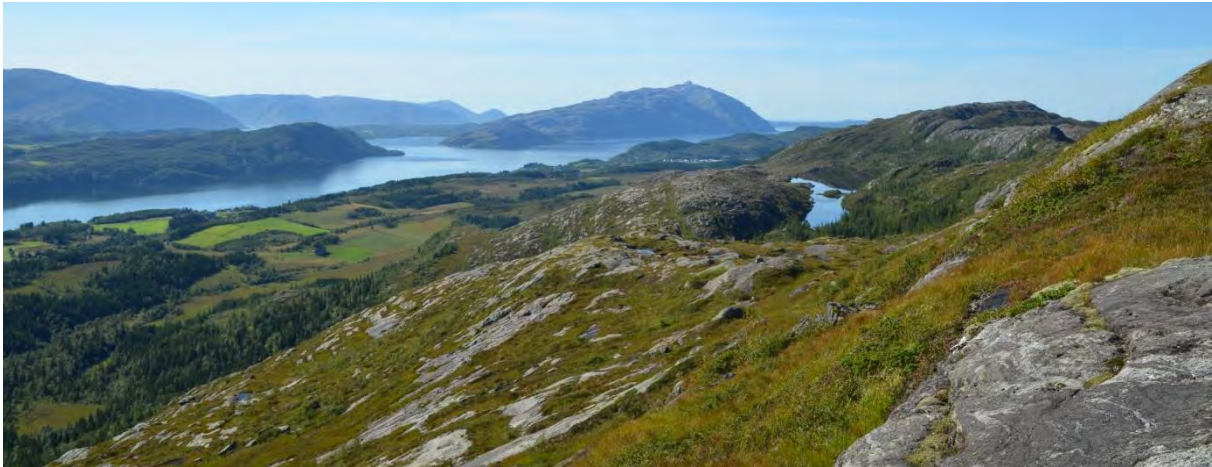
Figur 19. Oversikt over Leirfjorden og Lelandsområdet med lavere liggende, undulerende landområder som grenser opp til høyereliggende fjellområder i forgrunnen. Foto: Fredrik Høgaas.

De lavereliggende områder langs Leirfjorden preges av tykke dekker av løsmasser mellom avlange fjellrygger som mer eller mindre følger strandlinjen (Figur 19).

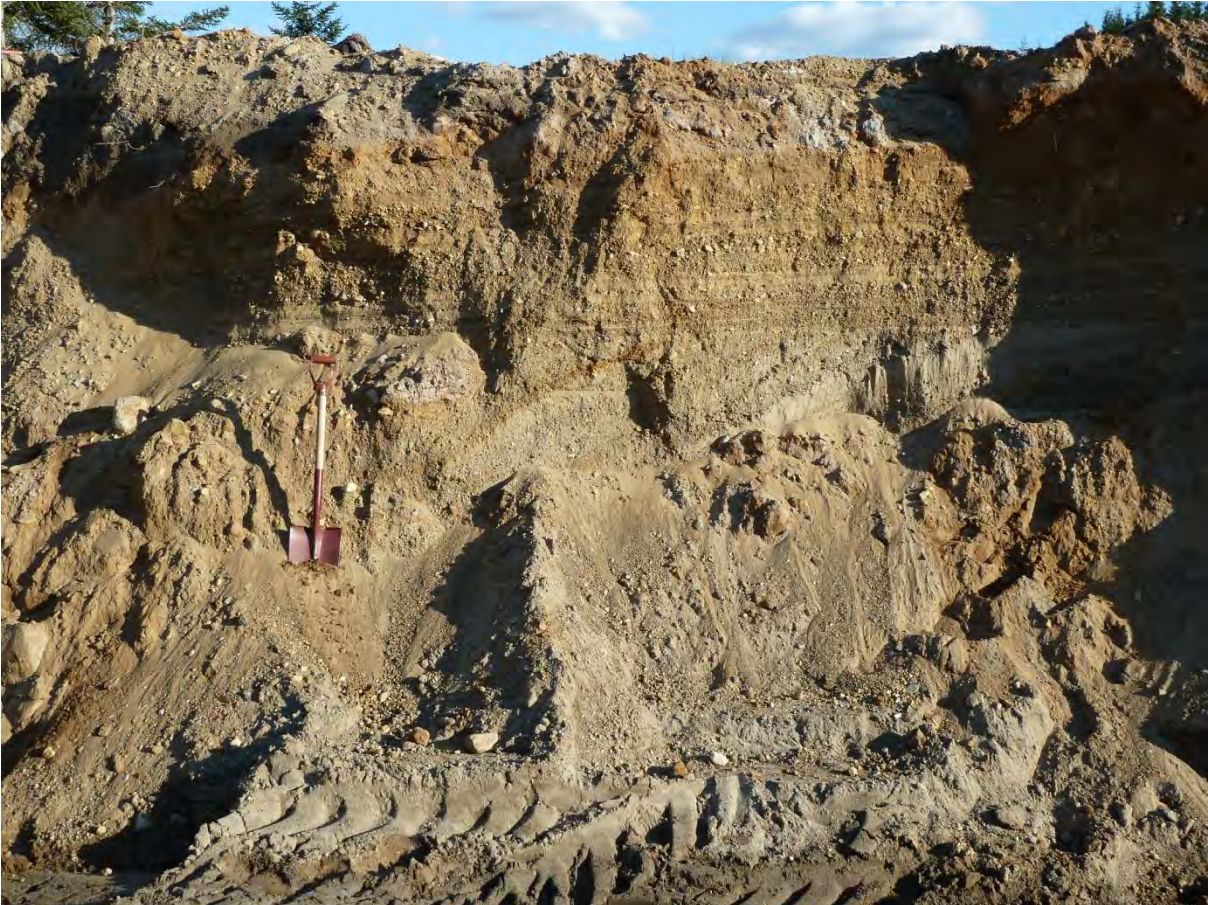
Figur 20. Lite grustak med horisontale topplag over skrålag langs mindre veg nord for Leland. Avsetningen, som ligger c. 65 moh, er tolket som avsatt ved strandprosesser og oddeutbygging under et generelt fallende havnivå etter avslutningen på istiden. Foto: Louise Hansen.

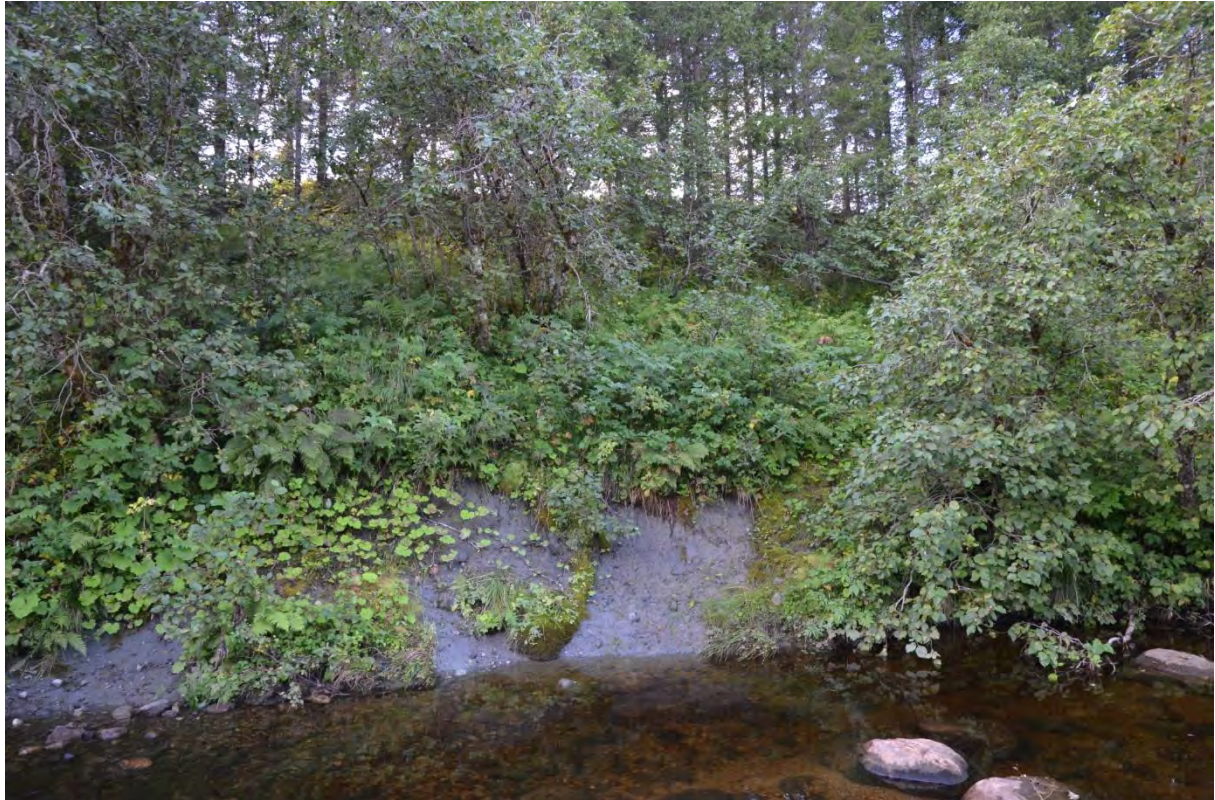
Figur 21. Små erosjonssår vises ved blottet, finkornet sediment langs bekkenedskjæring, Lelandsområdet. Foto: Fredrik Høgaas.

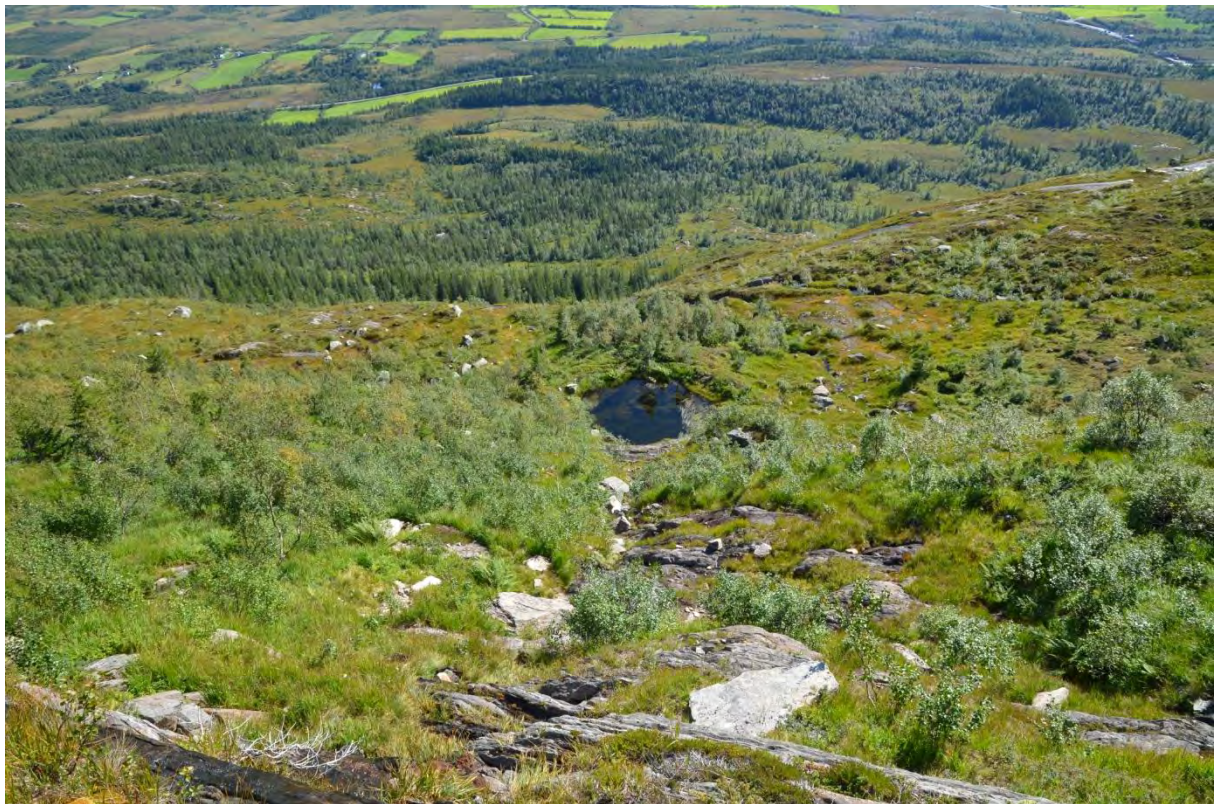
Figur 22. Snøskredsgrop med liten innsjø i fjellskråningen nord for Leland. Foto: Fredrik Høgaas.

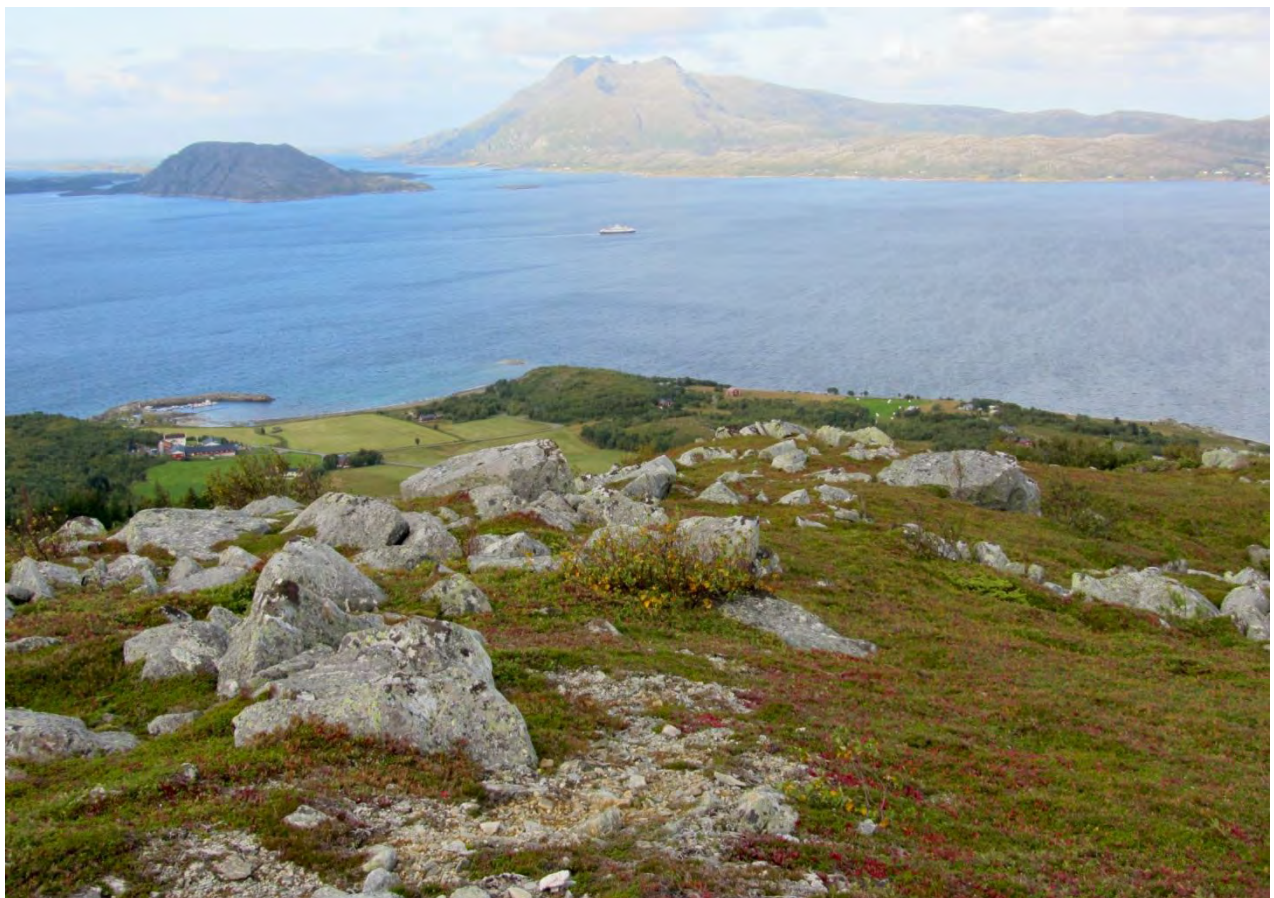
Figur 23. Blokkrik lateralmorene på sørvestlige del av Angersnesåsen. Utsikt mot Dønna i vest. Denne moreneryggen svarer til Tjøtta-trinnet. Foto: Ola Fredin.

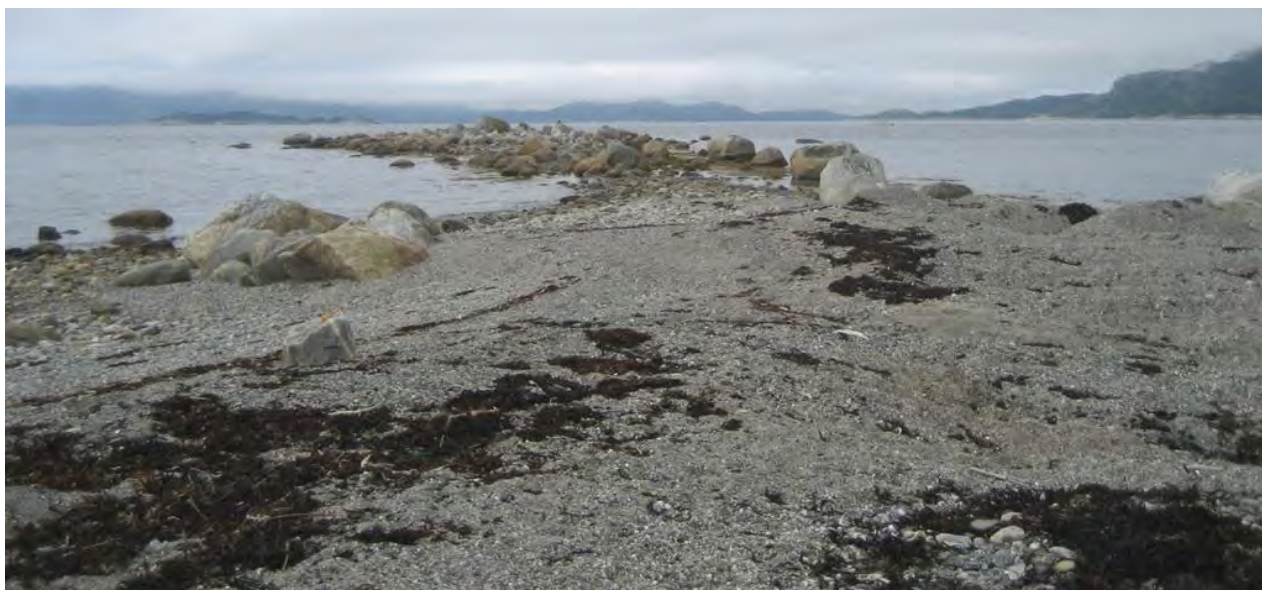
Figur 24. Blokkansamling fra randmoreneavsetning ved Fagervika. Avsetningene kan følges langs neset ut i fjorden, der det finnes en stor undersjøisk brefrontavsetning (Andersen mfl. 1995, Figur 3). Foto: Lars Olsen.

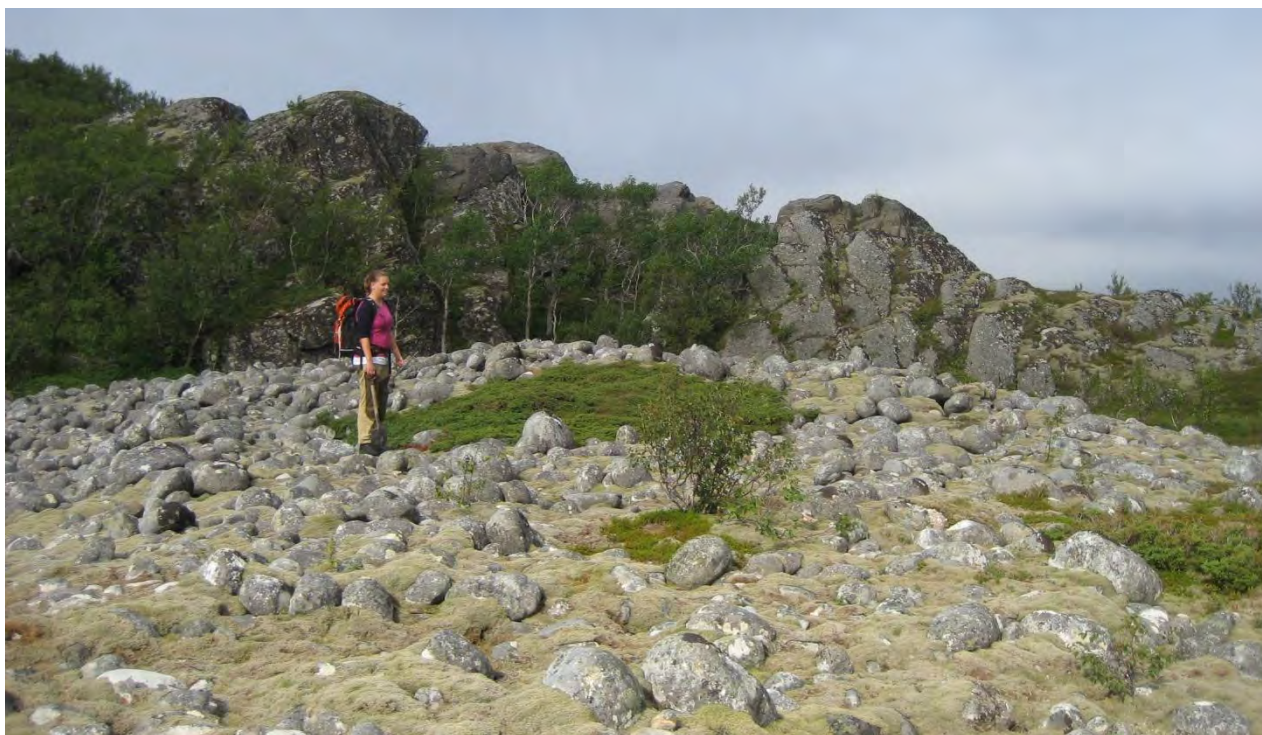
Figur 25. Strandvoller av grovt materiale som har bygd seg opp et par meter over marin grense på ca. 99 moh. Stein og blokk har blitt rundet av kraftig bølgevasking. Foto: Lars Olsen.
