**NORGES  
GEOLOGISKE  
UNDERSØKELSE**  
· NGU ·

<b>Rapport nr.: 2015.020</b>		<b>ISSN: 0800-3416 (trykt)</b> <b>ISSN: 2387-3515 (online)</b>		<b>Gradering: Åpen</b>	
<b>Tittel:</b> Kvartærgeologisk kartlegging rundt Leirfjorden					
<b>Forfatter:</b> Louise Hansen, Lars Olsen, Fredrik Høgaas, Lena Rubensdotter, Ola Fredin, Anders Romundset, Reidulv Bøe			<b>Oppdragsgiver:</b> NVE (NGU)		
<b>Fylke:</b> Nordland			<b>Kommune:</b> Leirfjord, Alstahaug		
<b>Kartblad (M=1:250.000)</b> Nordland			<b>Kartbladnr. og -navn (M=1:50.000)</b> Nesna 1827 II, Sandessjøen 1827 III		
<b>Forekomstens navn og koordinater:</b> -			<b>Sidetall:</b> 49		<b>Pris:</b> 565 kr
<b>Feltarbeid utført:</b> 2011-2014			<b>Rapportdato:</b> 30. juni 2015		<b>Prosjektnr.:</b> 341200 (352500/356400)
					<b>Ansvarlig:</b> <i>Ulfand Lyså</i>
<b>Sammendrag:</b> <p>Leirfjord ligger i kommunene Leirfjord og Alstahaug på Helgelandskysten i Nordland. I de siste årene er det utført kvartærgeologisk kartlegging i disse områdene (5 kart i M 1:20.000 og 1:35.000) og kartleggingen er beskrevet i denne rapporten. Kvartærgeologiske kart (løsmassekart) er grunnlagskart som gir oversikt over løsmassenes utbredelse i landskapet

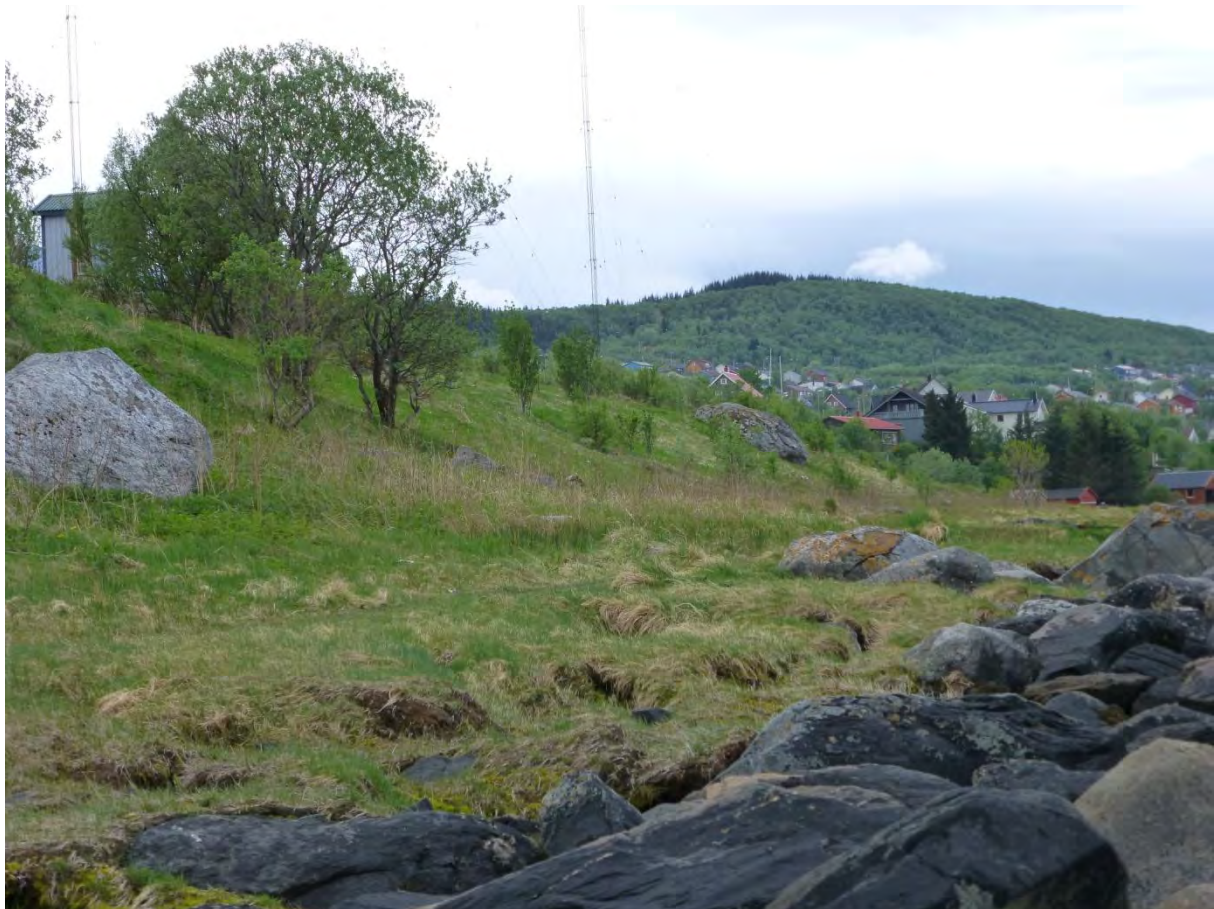
Figur 26. Store blokker i en randmoreneskråning ved kommunehuset i Sandnessjøen. Skråningen er også påvirket av strandprosesser. Foto: Louise Hansen

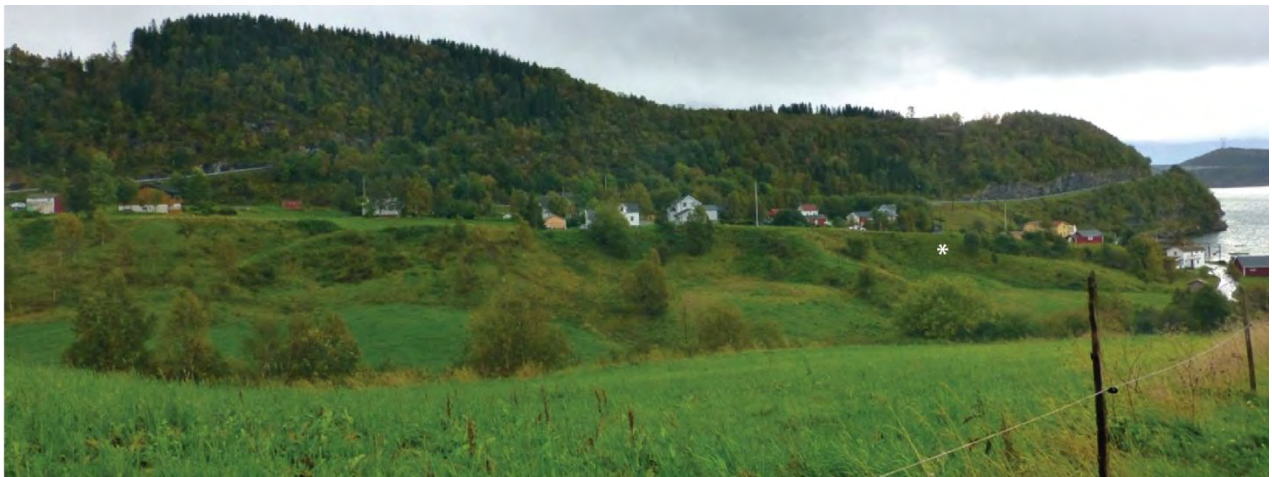
Figur 27. Dalføret langs Nylandselva ved munningen mot Sundet i høyre bildekant. Elva eroderer seg ned i finkornige hav- og fjordavsetninger. Skålfornene i skråningene nedenfor husene tolkes som skredgroper. Avsetningene husene i toppen skråningene står på, består av grovere strand- og elveavsetninger. Bildet er tatt mot sør. Et nærbilde av grop ved asterisk er vist i Figur 28. Foto: Louise Hansen.

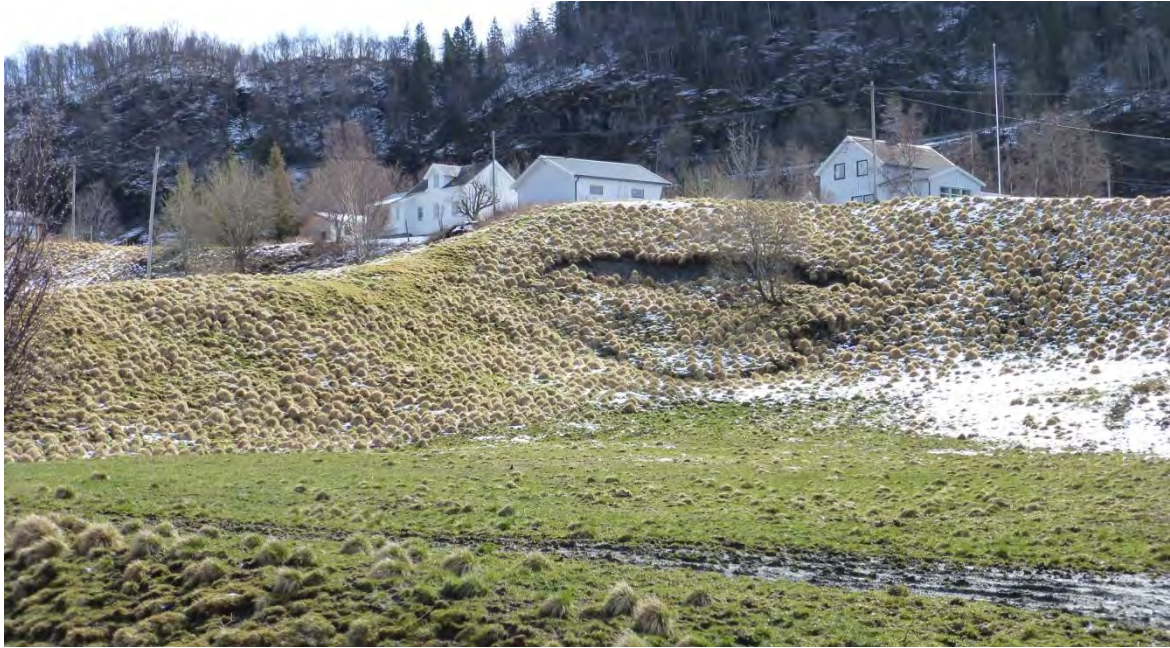
Figur 28. Grunn utglidning i bakkant av grop vist med asterisk i Figur 27. Utglidningen avdekker et lag med skjellholdig grusig sand i toppen av skråningen, mens flaten ved foten domineres av hav- og fjordavsetninger. Utglidningen kan henges sammen med telemelting om våren og er muligens en tilbakevendende prosess. Slike utglidninger kan på sikt påvirke stabiliteten av skråningen, hvilket kan være uheldig dersom det er dårlige grunnforhold. Foto: Louise Hansen.

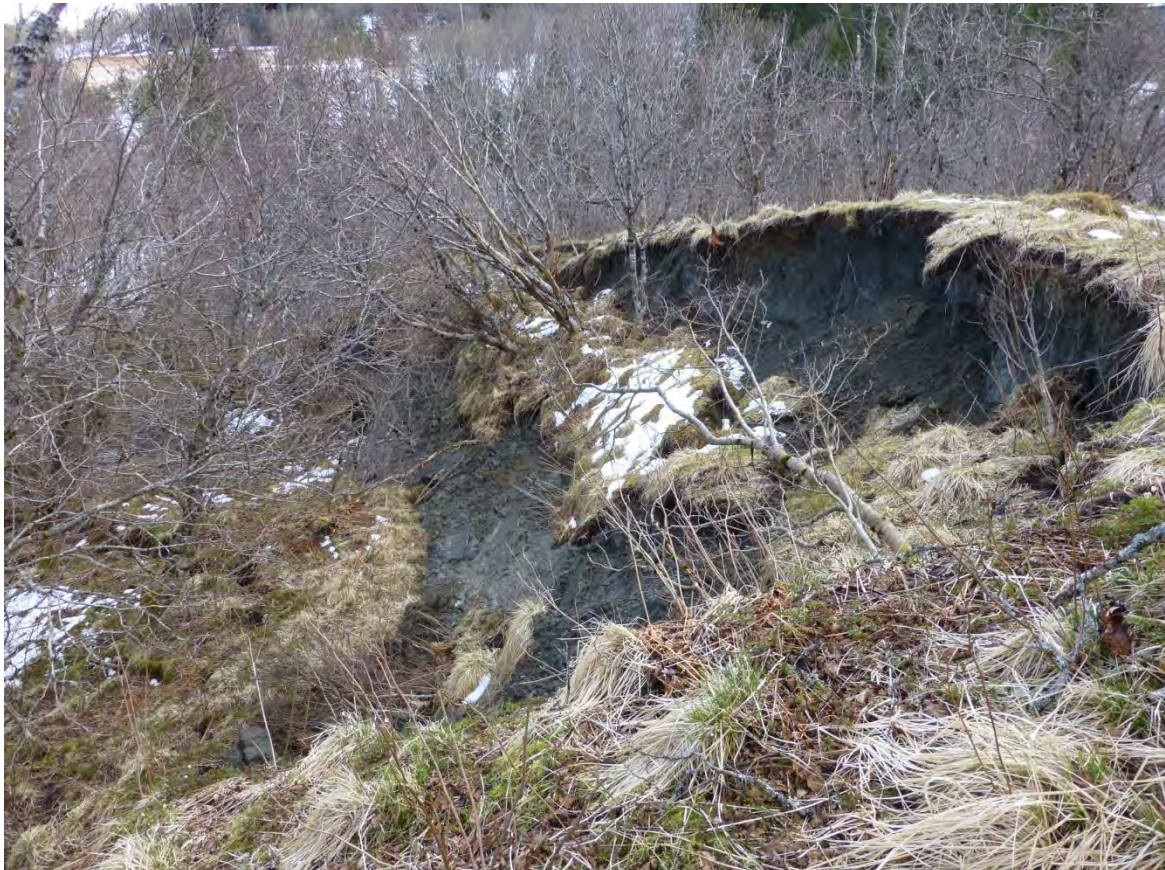
Figur 29. Mindre utglidning i finkornige hav- og fjordavsetninger langs bekk som munner ut i Nylandselva. Foto: Louise Hansen.

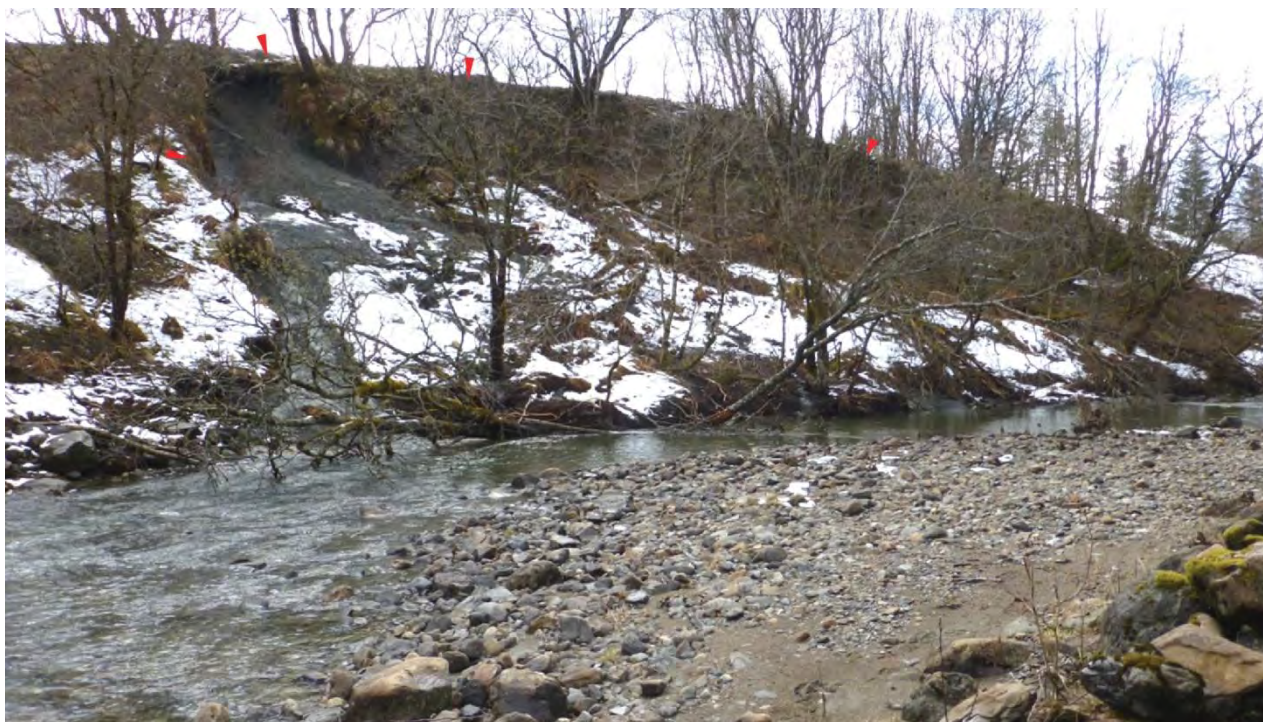
Figur 30. Grunne utglidninger i finkornige hav- og fjordavsetninger i skråning ved elveyttersving langs Nylandselva. Bakkanten av utglidningene er vist med røde piler. Foto: Louise Hansen.

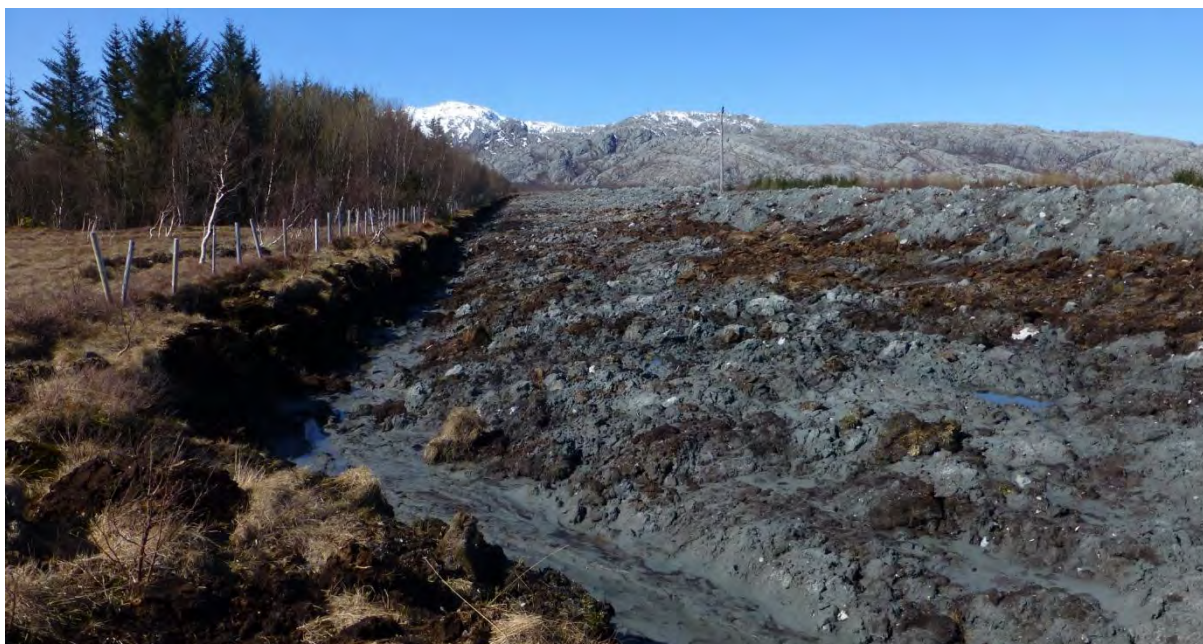
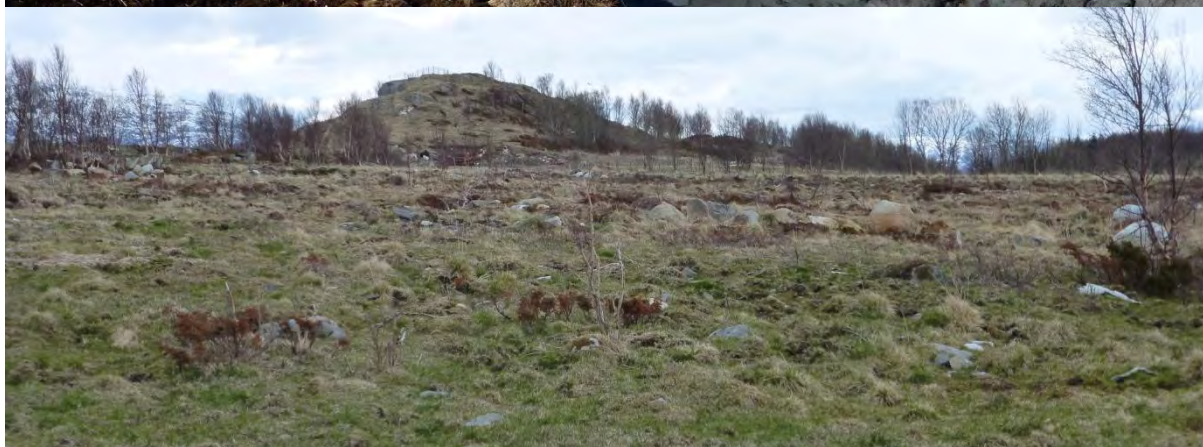
Figur 33. Store flater på Sundøya er dominert av hav- og fjordavsetninger under myr (øverst) eller steinholdige strandavsetninger (nederst) Foto: Louise Hansen.

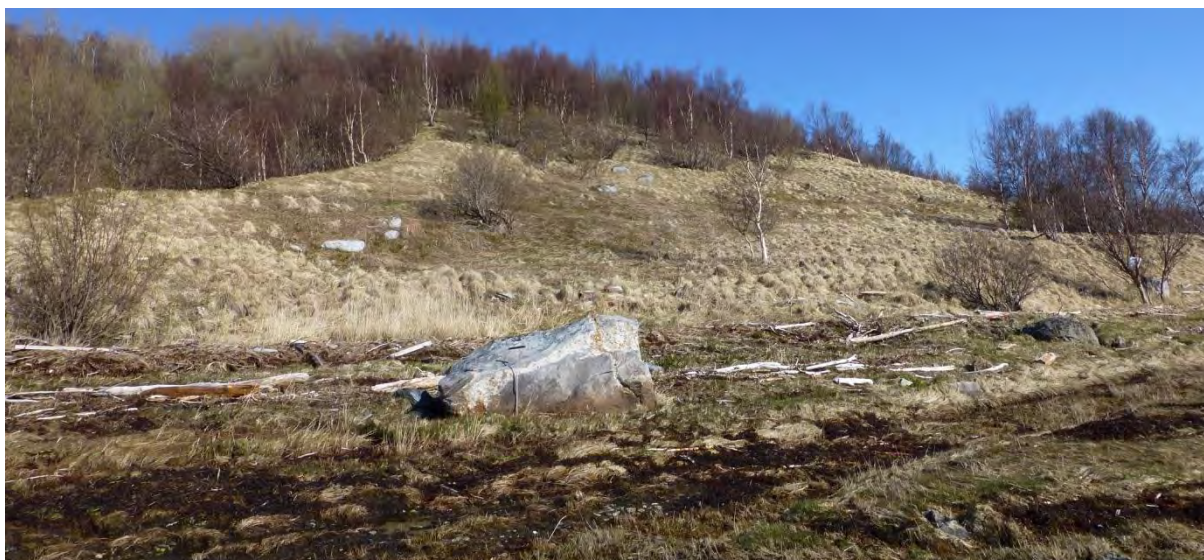
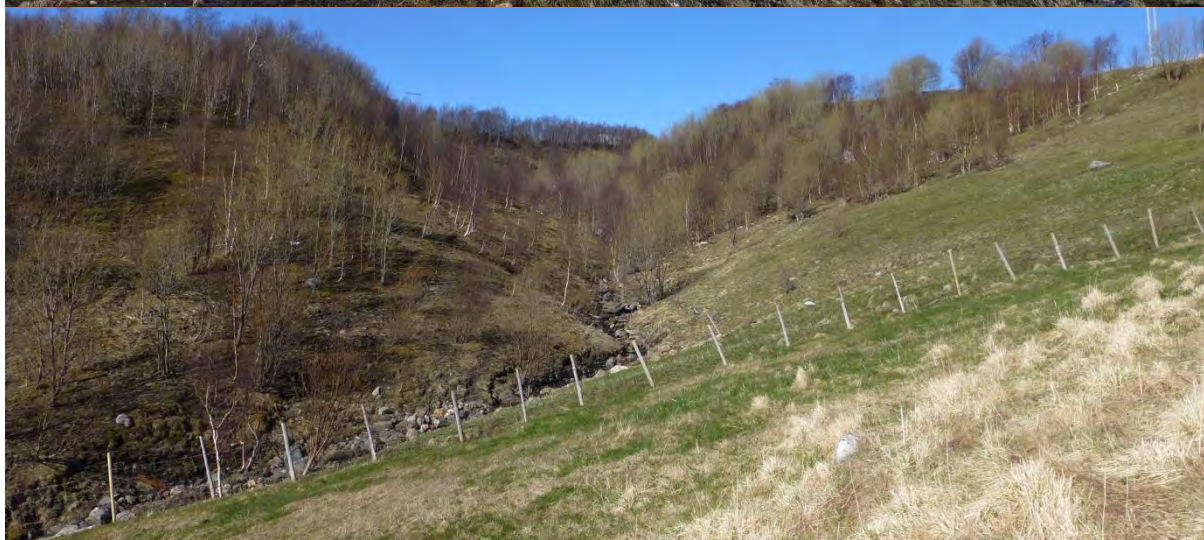
Figur 35. Nærbilder fra den sørøstvendte skråningen av Sundøya som er dominert av siltige og sandige hav- og fjordavsetninger. Øverste bilde viser blokker plassert i rekke opp en skråning. Blokken i forgrunnen er vasket frem gjennom strandlinjeerosjon. Nederste bilde viser en markant ravine med blokker i skråningene og i bekken. Foto: Louise Hansen.

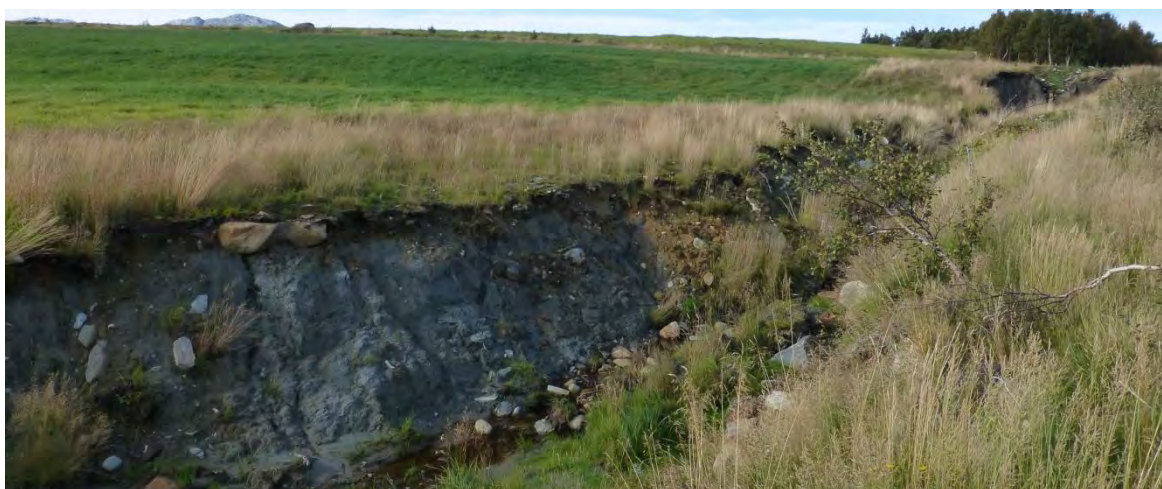
Figur 36. Grøft gjennom mark på Sundøya (øst for Brunnesmyra) som blottet siltige/sandige hav- og fjordavsetninger. Det er en mindre konsentrasjon av stein i overflaten som er vasket frem ved bølgeaktivitet under et tidligere, høyere havnivå. Bølgeerosjon har også resultert i et fossilt strandhakk, som ses i bakgrunnen. Foto: Louise Hansen.

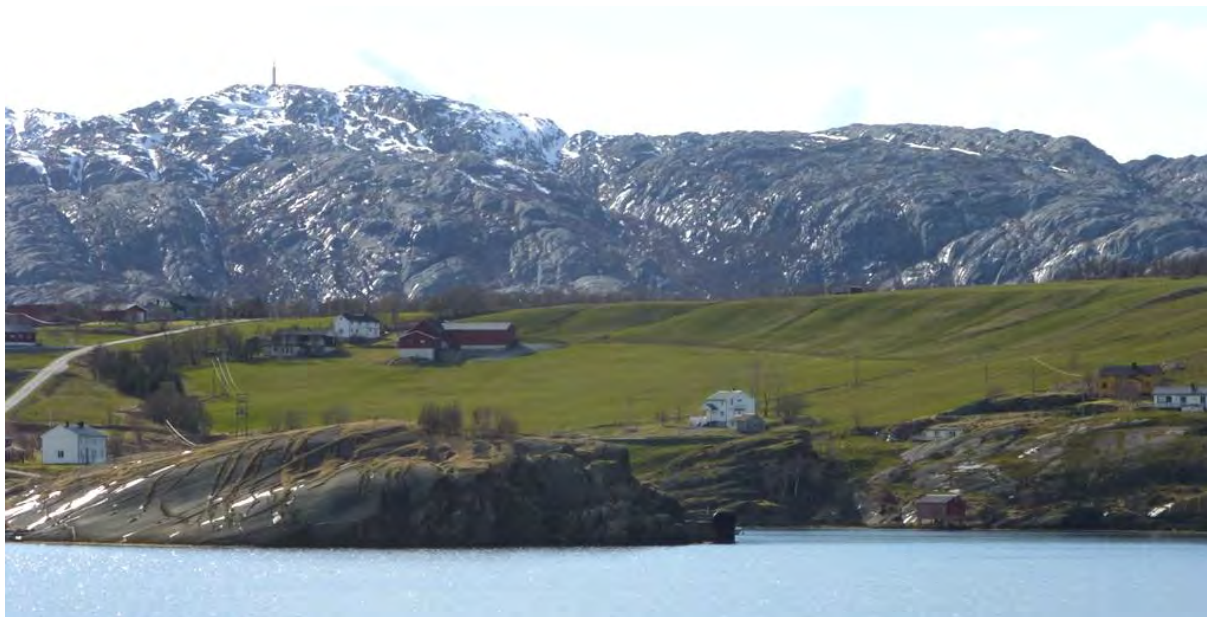
Figur 39. Blottet fjell er vanlig flere steder langs strandsonen av Sundøya; her blant annet vist ved tydelige rundsva (hvalskrottfjell). Den slake side som vender mot sør gjenspeiler en tidligere brebevegelse mot nord i Sundet. Terrassekanten i løsmasser til høyre er sannsynligvis dannet av en kombinasjon mellom utglidning i leire og marin abrasjon. Disse prosessene har bidratt til dannelse av forsenkningen bak fjellblotningene. Foto: Louise Hansen.

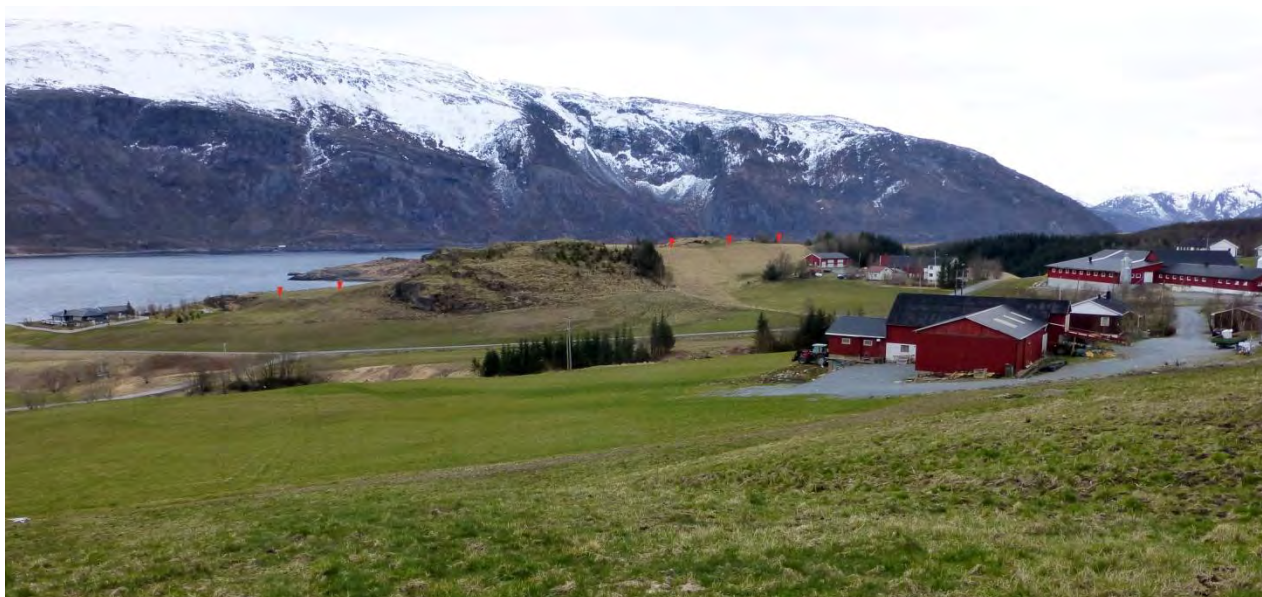
Figur 40. Forsenkning i den nordøstlige delen av Sundøya som tolkes som en skredgrop i leire. I bakgrunnen ses tydelige skredkanter (se små røde piler). Skredkantene er mer diffuse rundt de andre delene av gropen. Foto: Louise Hansen.

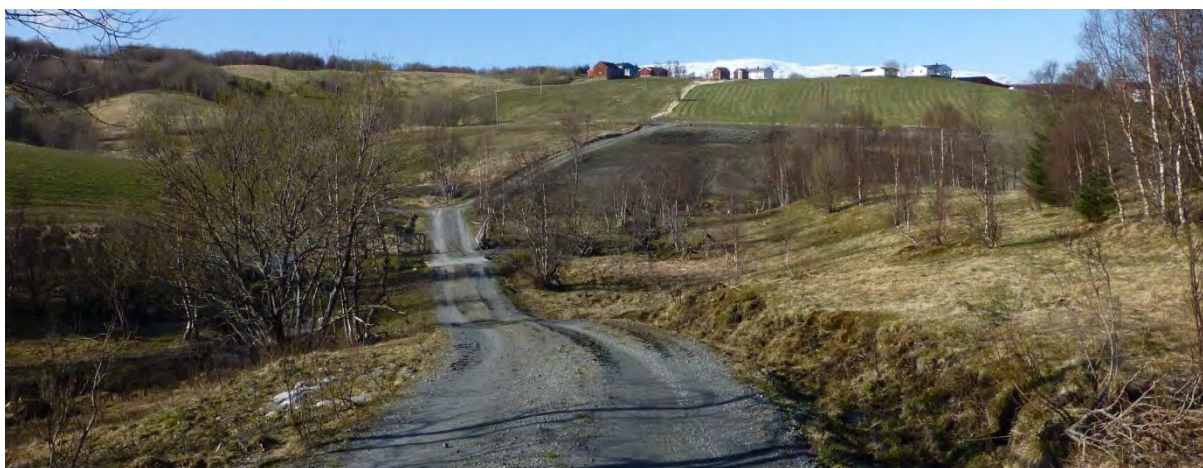
Figur 41. Foto mot en forsenkning i leirområde hvor leirskred har hatt stor betydning for landskapsutformingen. Skråningen i bakgrunnen tolkes som dannet ved leirskred. Foto: Louise Hansen.

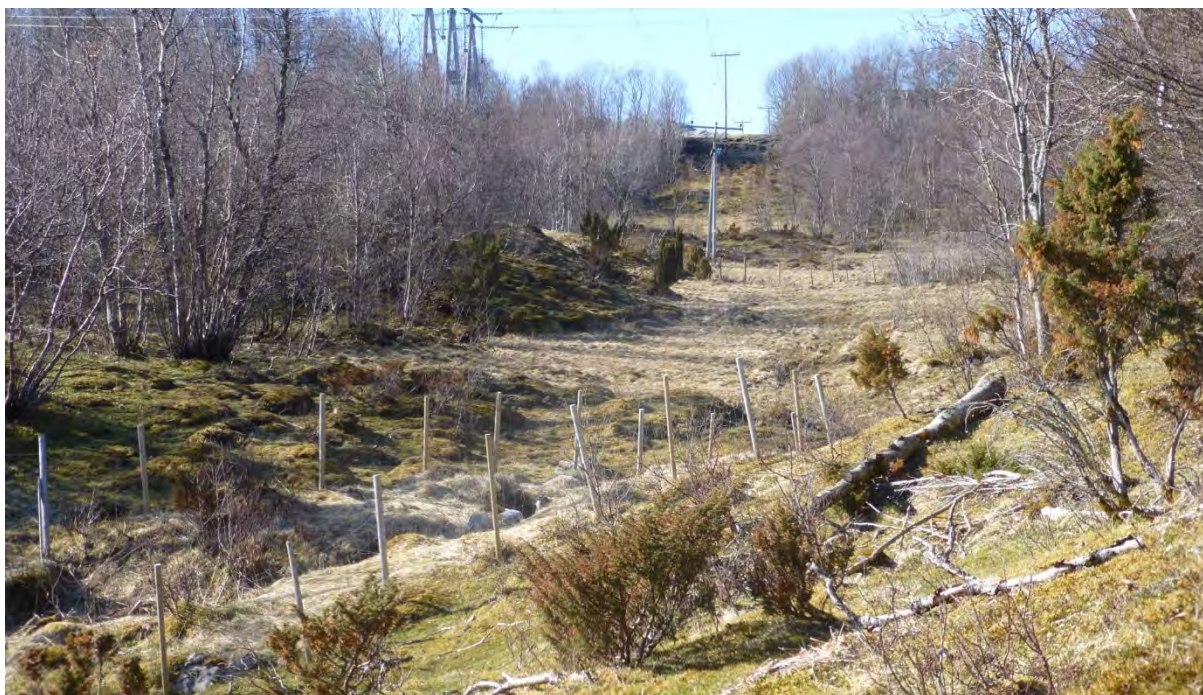
Figur 42. Øverst sees bakkanten av en større leirskredsgrop ved Djupdalen. De små haugene i skråningen er skredmasser. Foto: Louise Hansen.

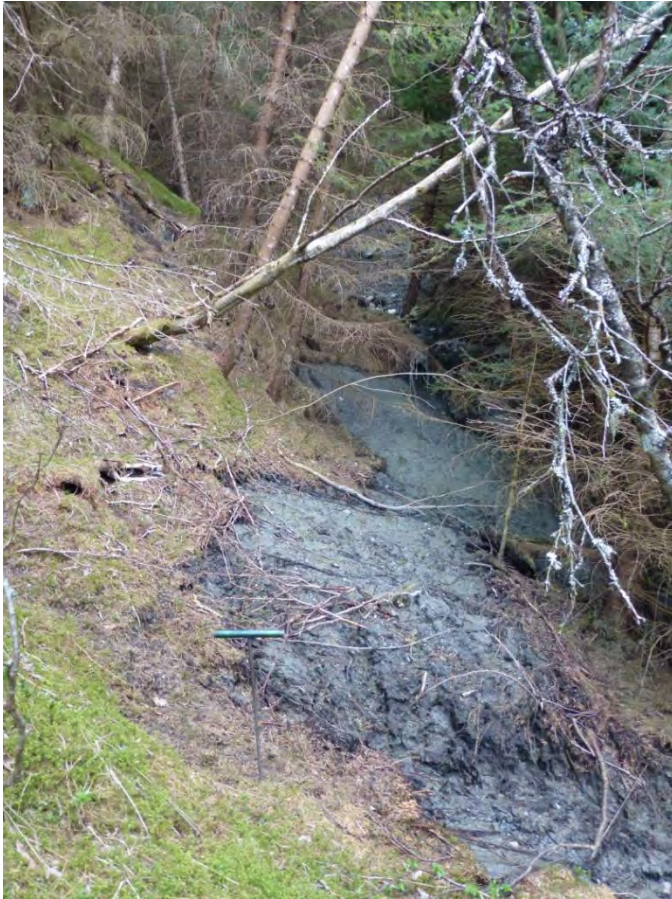
Figur 44. Slike tunger i myk leire i bratte ravineskråninger er et tegn på rask erosjon. Foto fra en bekkeravine som munner ut i Sundosen. Foto: Louise Hansen.

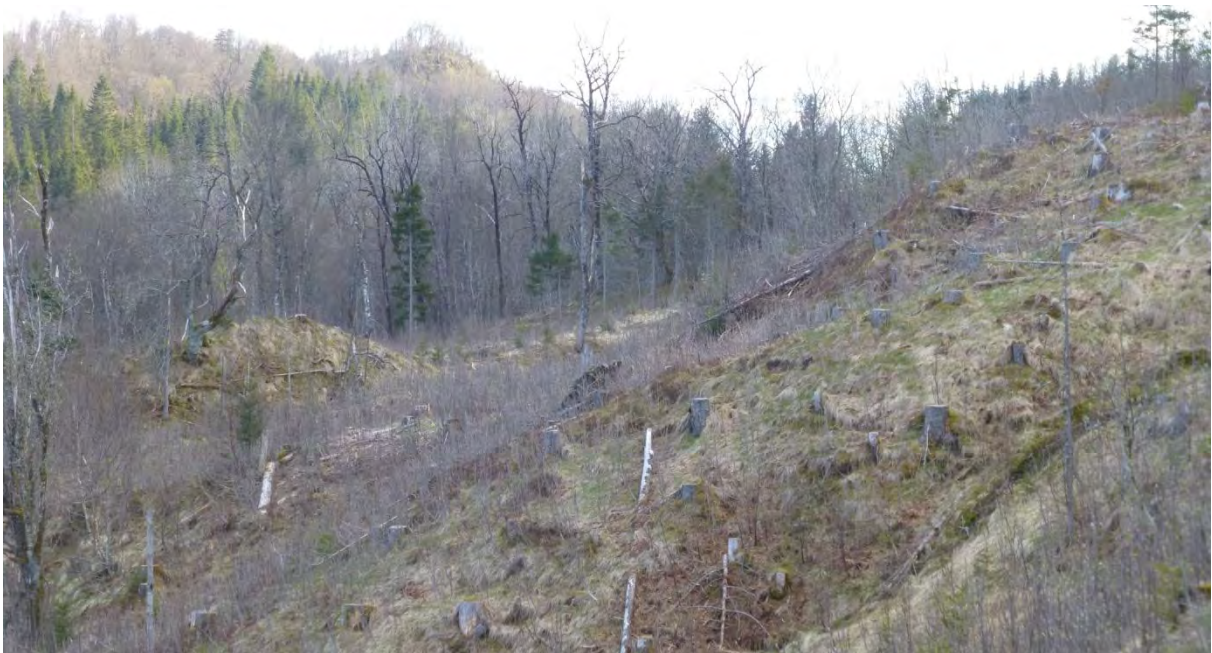
Figur 45. Skråning dannet ved tidligere leirskred et stykke oppstrøms for munningen av Hellesvikelva. Til venstre ses en haug som representerer en større skredblokk. Foto: Louise Hansen.

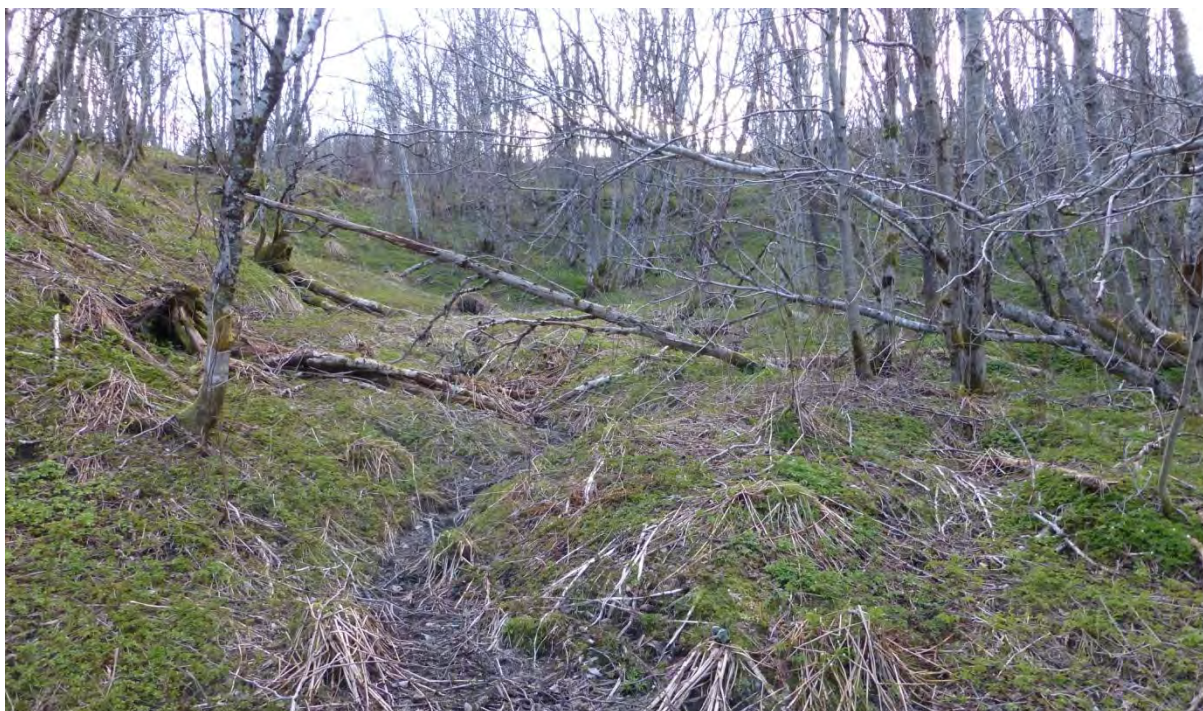
Figur 46. Grop etter leirskred nær munningen av Hellesvikelva. Formen på gropen (slak bunn) tilsier at kvikkleire kan ha vært involvert. Bildet er tatt mot bakkanten av skredgropen. Foto: Louise Hansen.

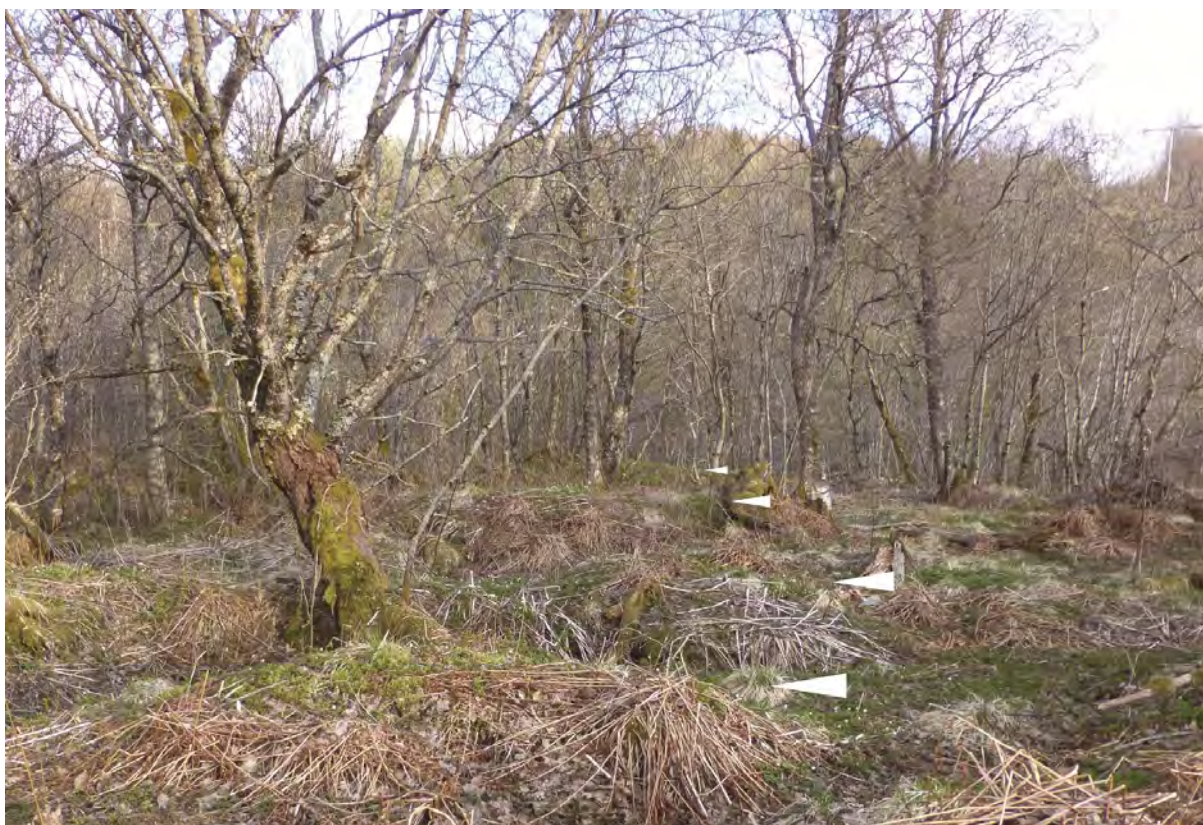
Figur 47. De hvite piler viser lave rygger i leirskredsmasser langs Hellesvikelva. Fotoet er tatt mot elven i skredets utbredelsesretning. Foto: Louise Hansen.

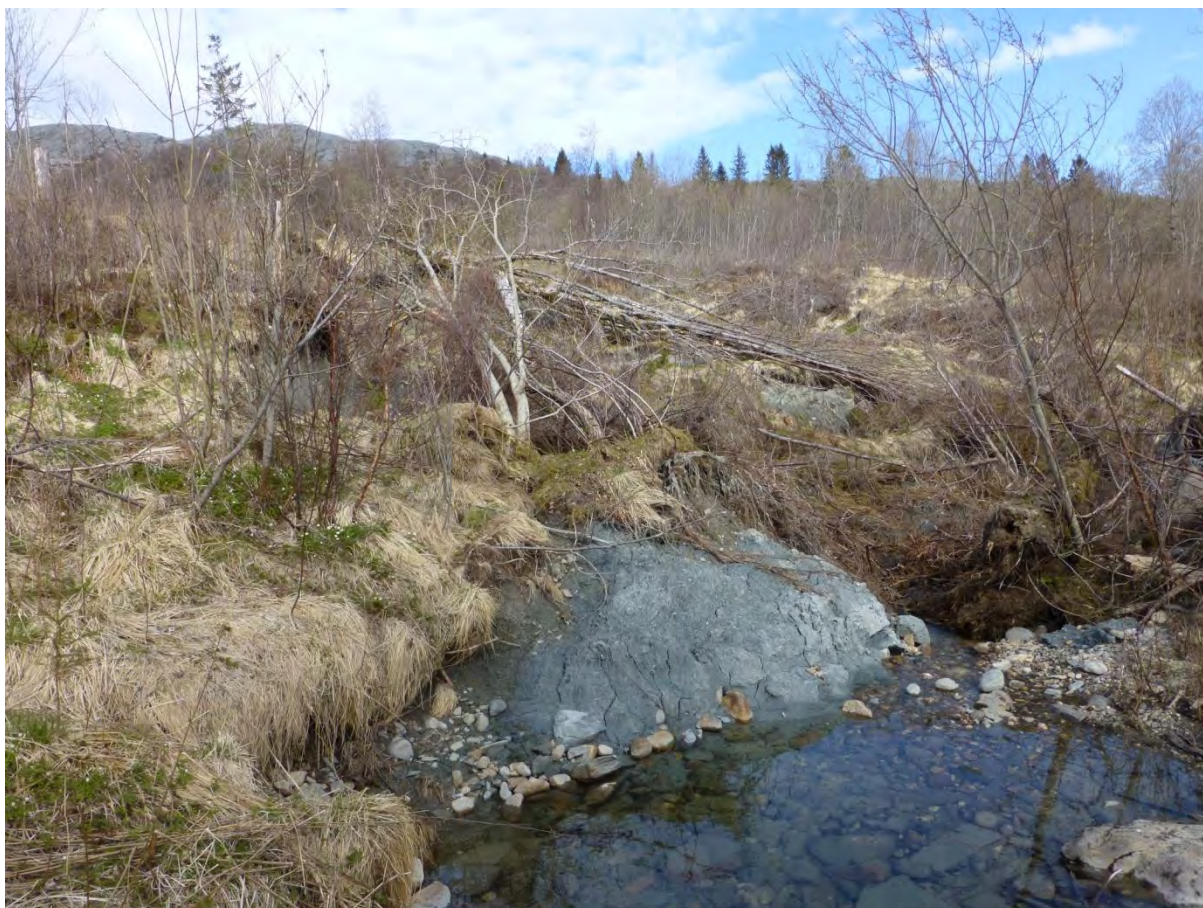
Figur 48. Mindre utglidning i leire i elveyttersving nær munningen av Hellesvikelva. En slik utglidning kan, hvis det er dårlige grunnforhold i skråningen bak, potensielt utløse et større skred. Foto: Louise Hansen.

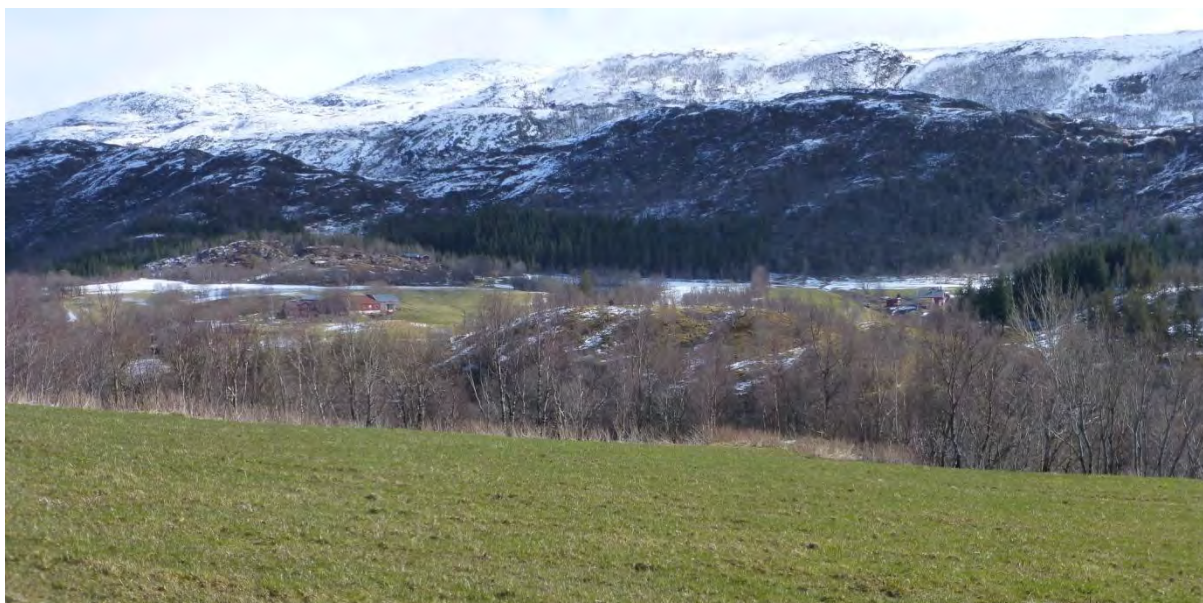
Figur 50. Flate områder representerer tidligere fjordbunn rundt Lading. Flaten er stedvis dypt nedskåret av Dagsvikelva, og skråningen i elveskjæringer preges flere steder av humusdekket fjell. Foto: Louise Hansen.

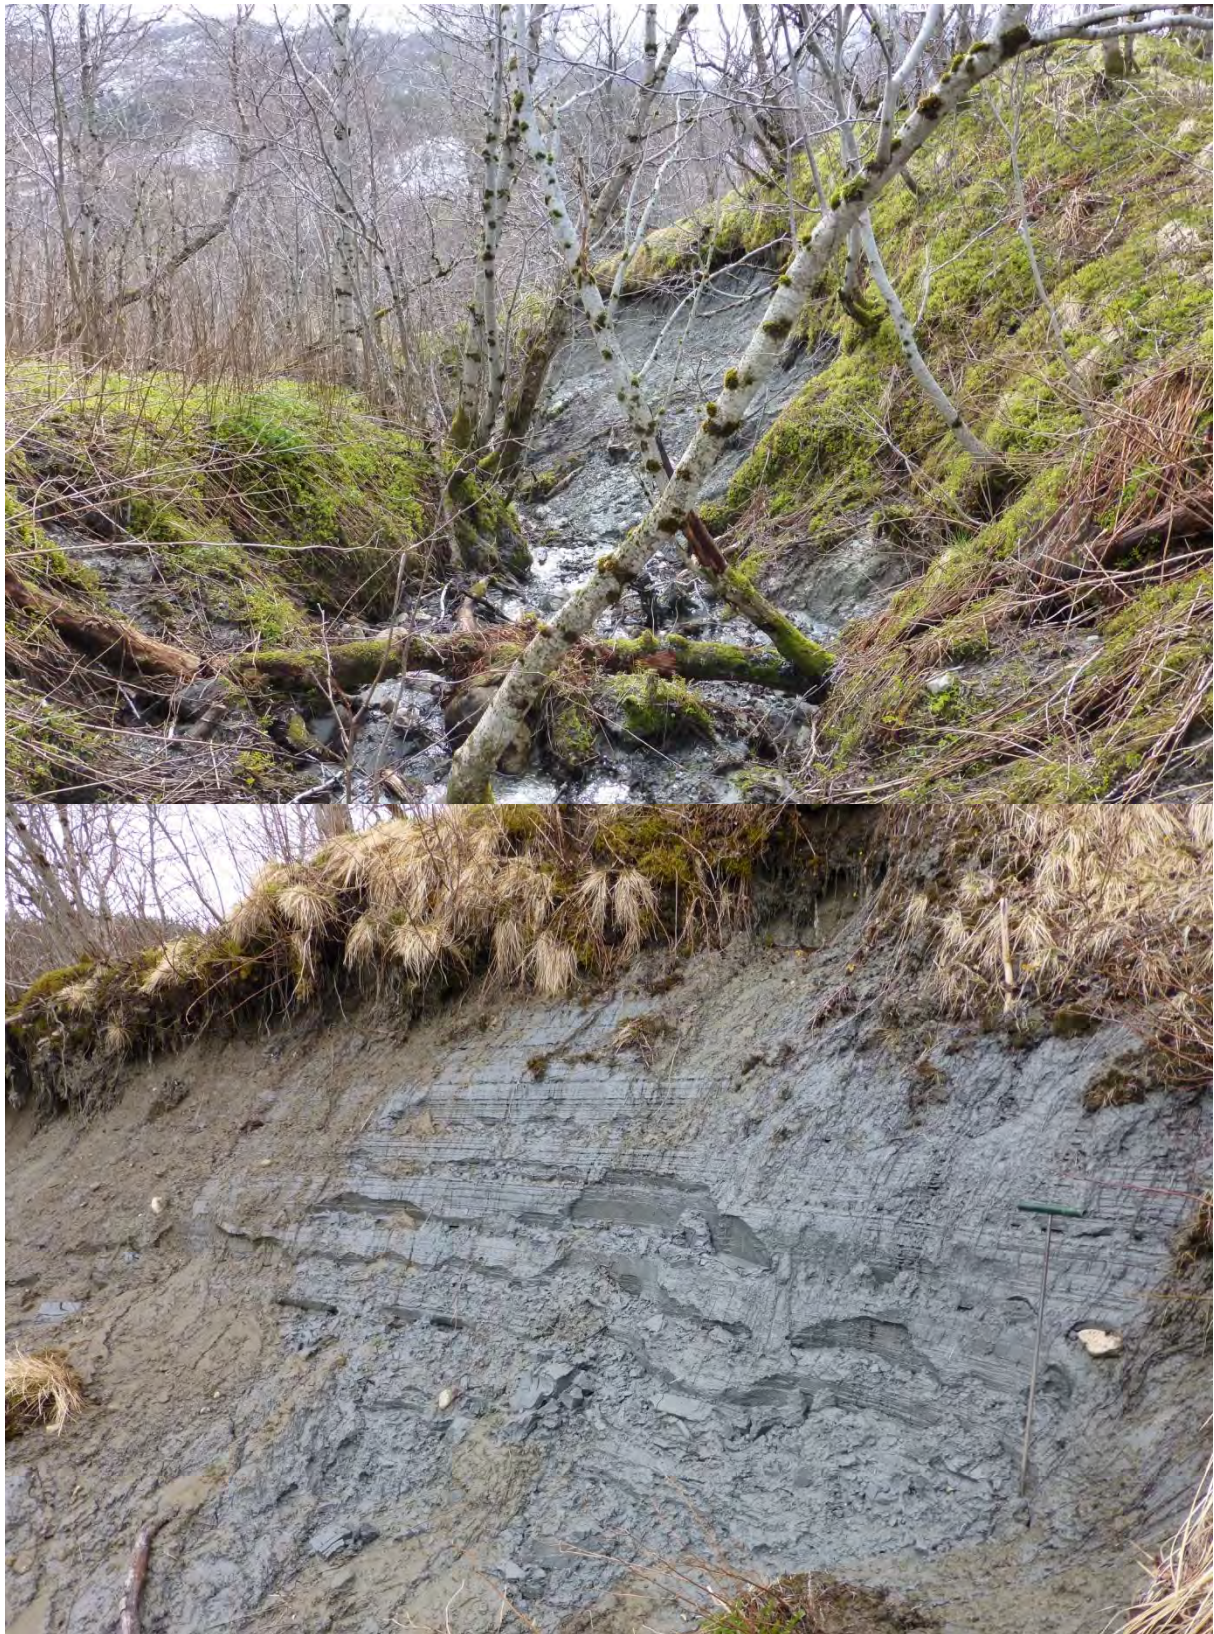
Figur 51. Øverst: aktiv bekkeerosjon i skråning langs Dagsvikelva. Nederst ses blotning i lagdelt leire langs Dagsvikelva. Lagdelingen skyldes mindre variasjoner i kornstørrelse og inkluderer tynne finsandslag. Avsetningen avspeiler hurtig og variert (rytmisk) avsetning av sediment foran en fjordbre i Sundet ved slutten av siste istid. Fotos: Louise Hansen.

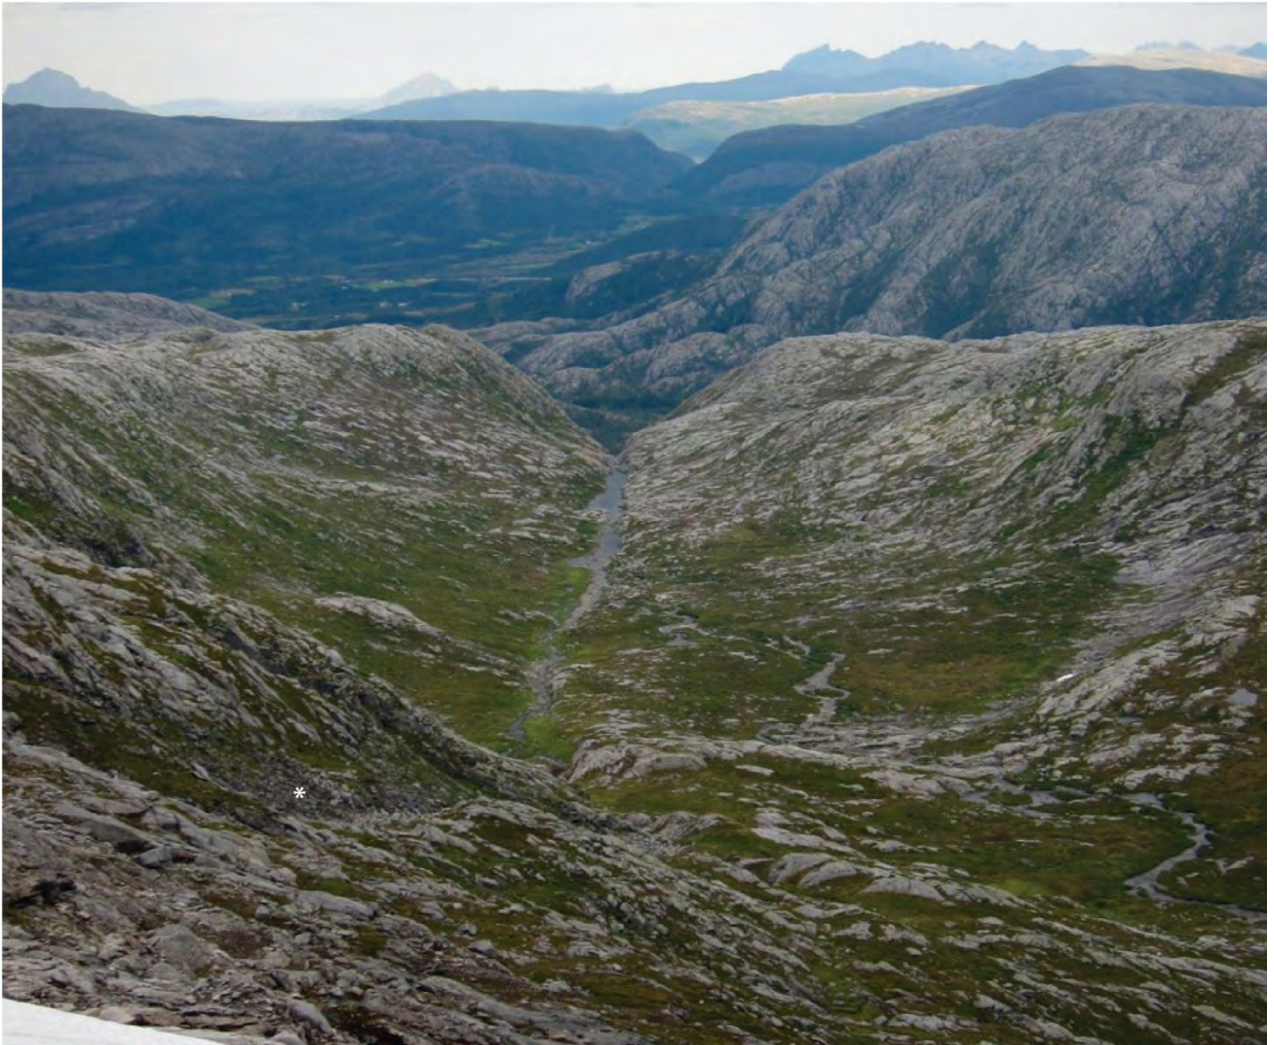
Figur 52. Mølnhusdalen sett rett mot nord fra ryggen sør for Mølnhusfjellet. De høytliggende områder preges av bart fjell. Tynn morene med grønlige vegetasjonsdekke finnes stedvis i bunnen av Mølnhusdalen. Tynn steinsprangsavsetning er markert med asterisk. Foto: Ola Fredin.
