Rapport nr.: 2005.051		ISSN 0800-3416	Gradering: Åpen
Tittel: Spredning av miljøgifter fra tette flater i Bergen			
Forfatter: Morten Jartun, Rolf Tore Ottesen og Tore Volden		Oppdragsgiver: Fylkesmannen i Hordaland	
Fylke: Hordaland		Kommune: Bergen	
Kartblad (M=1:250.000)		Kartbladnr. og -navn (M=1:50.000)	
Forekomstens navn og koordinater:		Sidetall: 69	Pris: 300,-
Feltarbeid utført: September - oktober 2004		Rapportdato:	Ansvarlig: <i>Tore Hauge</i>
<p>Sammendrag:</p> <p>64 prøver av sandfangsmaterialer er samlet inn og analysert for innholdet av miljøgifter som et ledd i en undersøkelse av nåværende aktiv spredning av forurensning fra land til sjø rundt Bergen havn. I tillegg er det blitt gjort en oppfølgende undersøkelse der ett sandfang ble prøvetatt på nytt i tillegg til ekstra prøver fra et sandfang i samme område, samt prøver fra kommunens og Statens vegvesens deponikummer for sandfangsmaterialer i Rådalen deponi. Det ble også foretatt en undersøkelse av Puddefjordsbrua som mulig kilde til PCB-forurensning.</p> <p>Resultatene indikerer omfattende aktiv spredning av polyklorete bifenyler (PCB), sink (Zn) og bly (Pb) fra landkilder med stor utbredelse til det marine miljøet

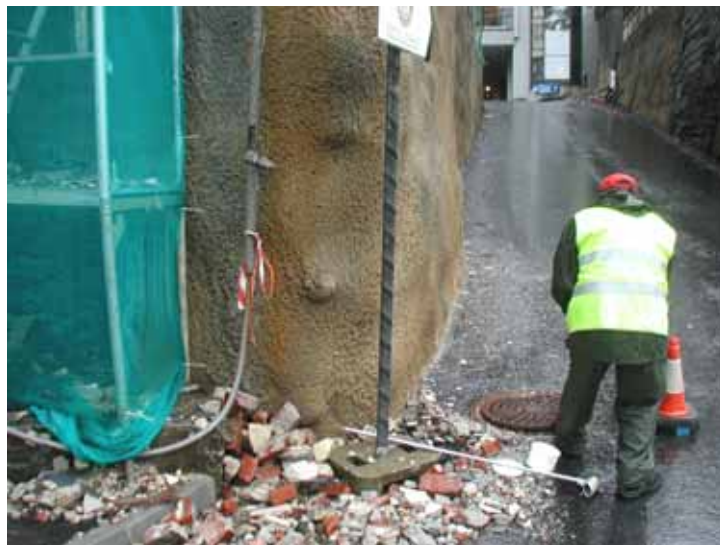
**Figur 3.** Rester fra oppussing av en bygningsfasade i Bergen. Dette materialet spres lett med overvann over tette flater, spesielt under kraftig regnvær. Her renner overvannet ned i en sandfangskum. Dersom fasaden inneholder PCB, er dette en vesentlig spredningsvei for miljøgiften gjennom et bymiljø.

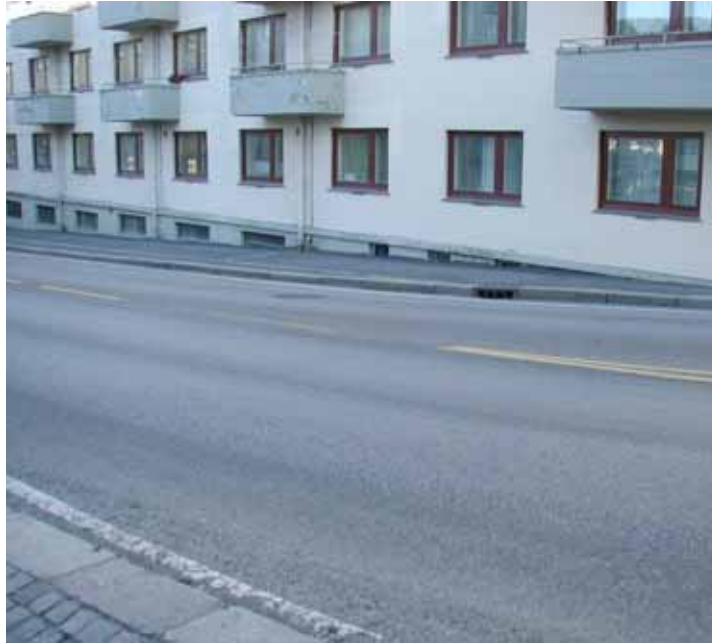
**Figur 4. Gammel asfalt kan i tillegg til bygningsmaterialer være en vesentlig kilde til PCB. Det er påvist høye konsentrasjoner av PCB i asfalt fra Fornebu, mens en undersøkelse i Trondheim viste svært lave konsentrasjoner. Det er likevel mulig at gammel asfalt kan være en kilde til PCB i enkelte områder av Bergen.**

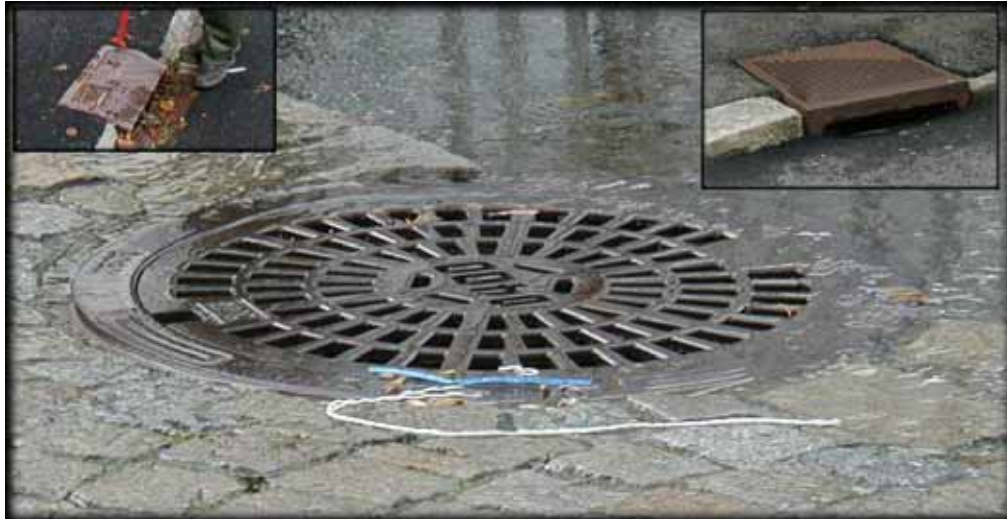
Figur 6. Ulike typer kummer som er prøvetatt

Sandfangene består av en kum som samler opp materialer som transporteres i gateplan, bl.a. ved regnvær. Vann og transporterte materialer ledes som regel først gjennom en rist og samles opp i et sandfang. Det finnes flere typer rister og kummer, slik figur 6 viser. Det faste materialet i bunn av disse kummene ble tatt opp ved hjelp av et skaft i aluminium med en kopplignende struktur i ene enden, slik figur 7 viser.

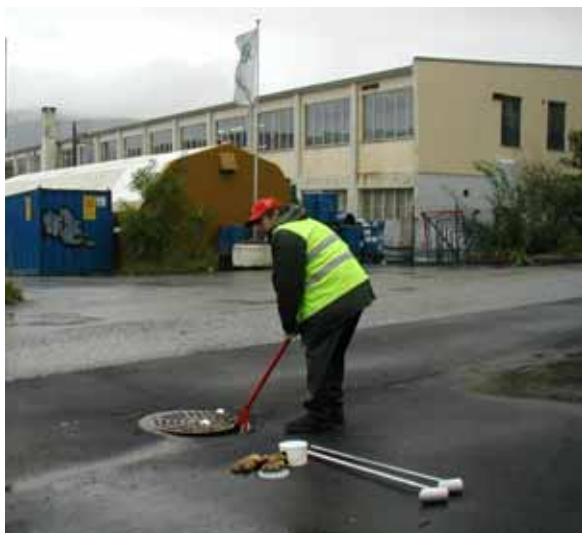
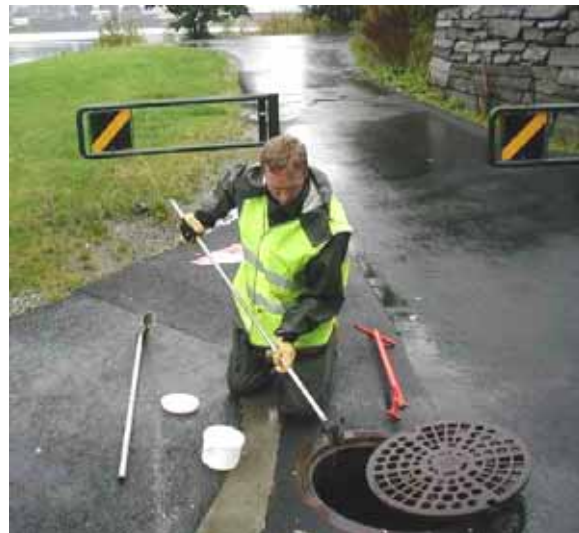
Figur 7. Kummene ble åpnet, og materialet ble hentet ut med en øseanretning i aluminium.

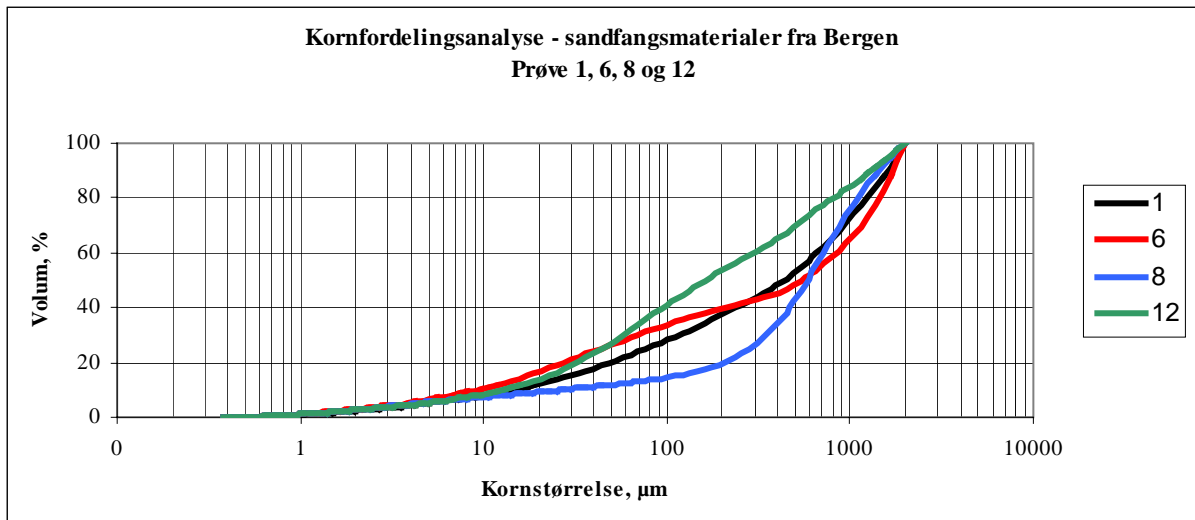
**Figur 8.** Diagram som viser kumulativ fordeling av kornstørrelse ( $\mu\text{m}$ ) i sandfangsprøver fra Bergen. Merk den logaritmiske skalaen på x-aksen.

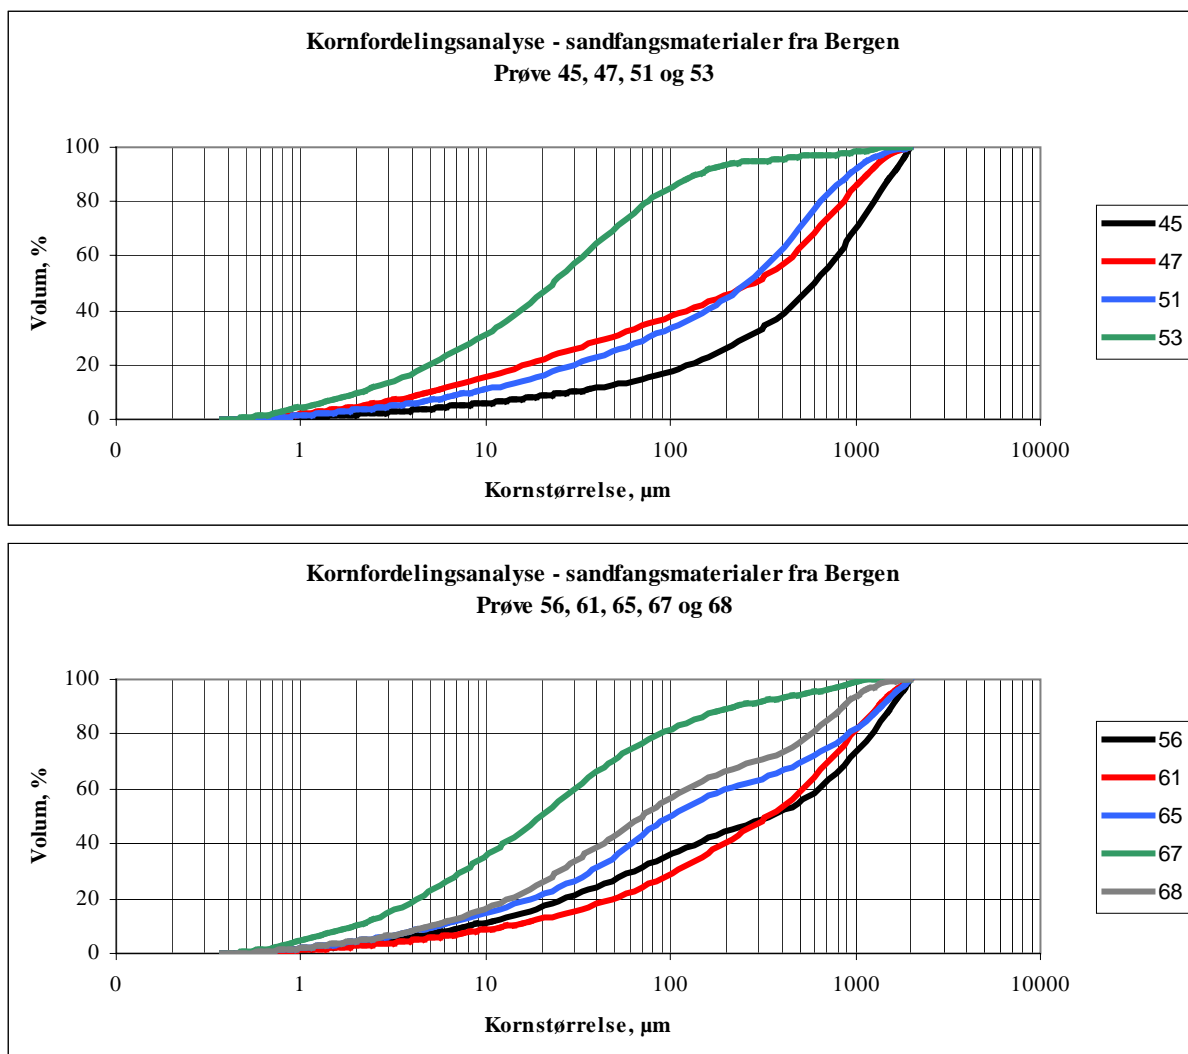
**Figur 9. Diagram som viser kumulativ fordeling av kornstørrelse ( $\mu\text{m}$ ) i sandfangsprøver fra Bergen. Merk den logaritmiske skalaen på x-aksen.**

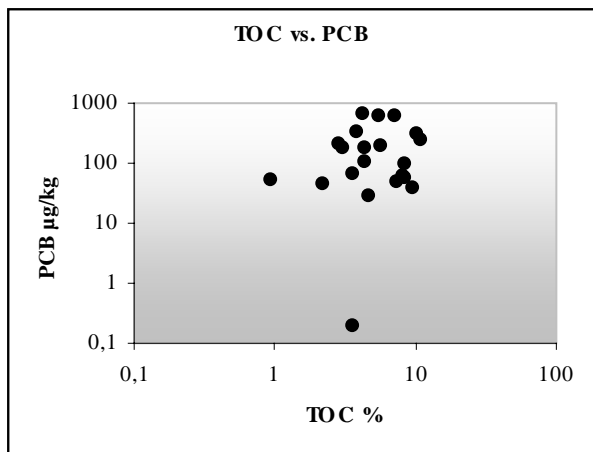
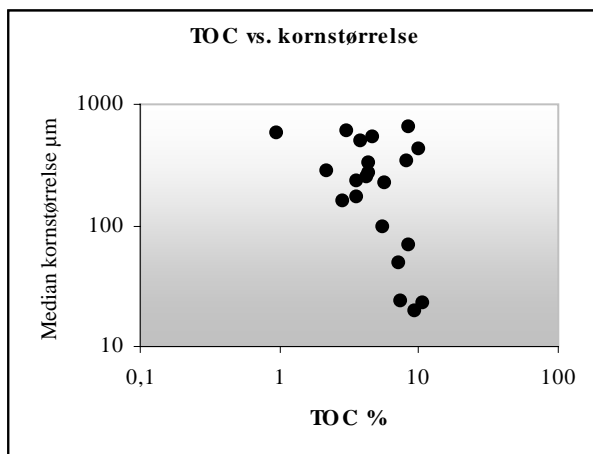
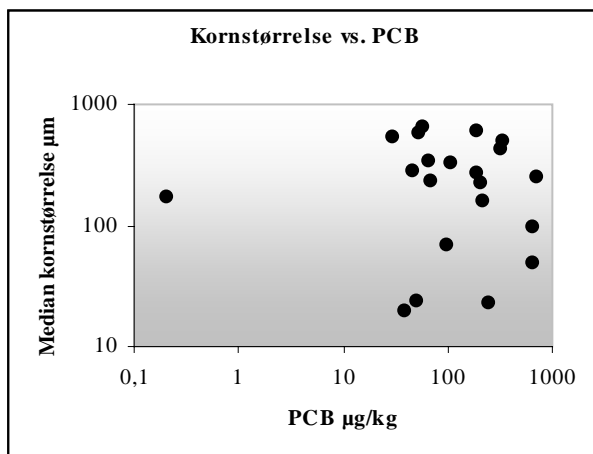
**Figur 11. XY-plott av innholdet av: 1) organisk materiale versus medianverdi av kornstørrelse i sandfangsprøvene, 2) TOC versus PCB og 3) medianverdi av kornstørrelse versus PCB.**

Det er ingen god sammenheng mellom innholdet av organisk materiale i prøvene (TOC %) og kornstørrelse og mellom kornstørrelse og PCB. Innholdet av PCB i prøvene samvarierer med TOC (se figur 11). Samvariasjonen mellom TOC og PCB kan også ses i loadingplottet i figur 12.

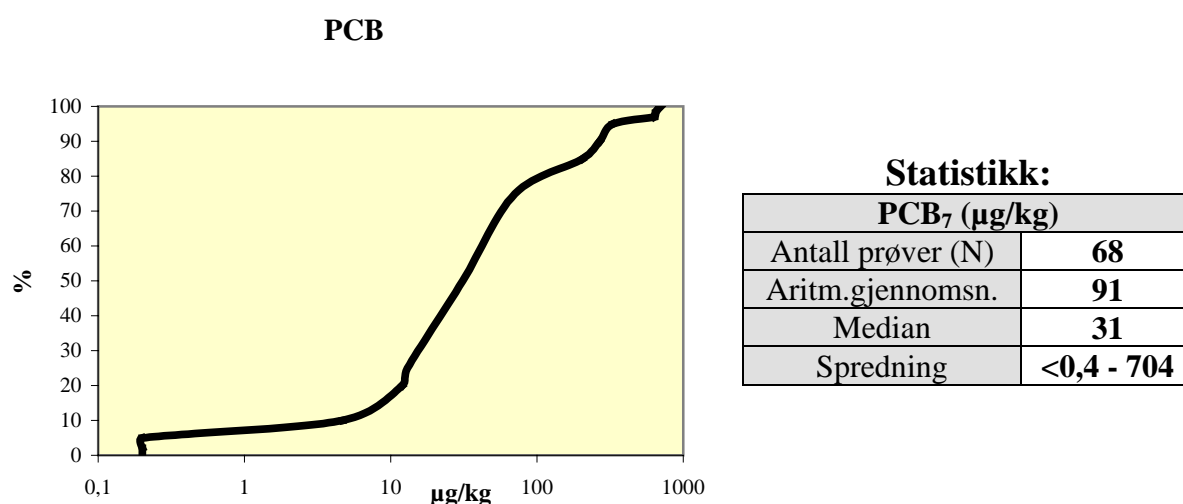
Figur 14. Kumulativ frekvensfordeling som viser konsentrasjonen av PCB<sub>7</sub> (µg/kg) i gitte prosentandeler av prøvematerialet. Kurven er relativt flat, dvs. at det er flere sannsynlige kilder til PCB, og at konsentrasjonsnivået varierer relativt mye i det prøvetatte området. Tabellen gir en enkel statistisk oversikt over resultatene fra bestemmelsen av PCB<sub>7</sub> i 68 sandfangsprøver fra området rundt Bergen havn.

Kartbildet på neste side viser innholdet av PCB<sub>7</sub> i 64 sandfangsprøver tatt i området rundt Bergen havn (figur 13). Det er også tatt med en kumulativ frekvensfordelingskurve for PCB-dataene, og enkel statistikk (figur 14).

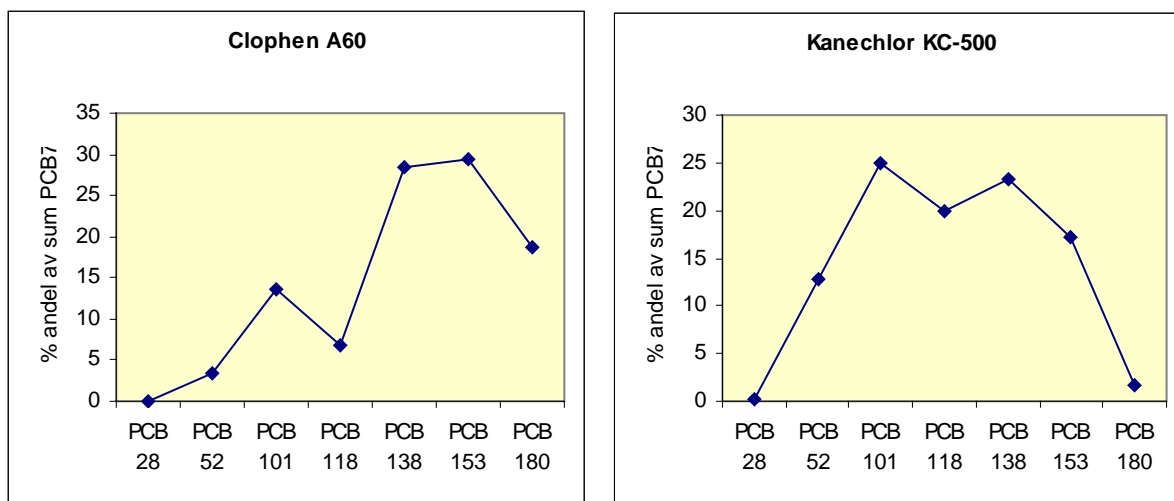
**Figur 18. Standardprofiler for de tekniske PCB-blandingene Clophen A60 og Kanechlor KC-500. De fleste sandfangsprøvene, og prøvene av Puddefjordsbrua stemmer bra overens med en av disse to profilene, eller de to i bestemte blandingsforhold.**

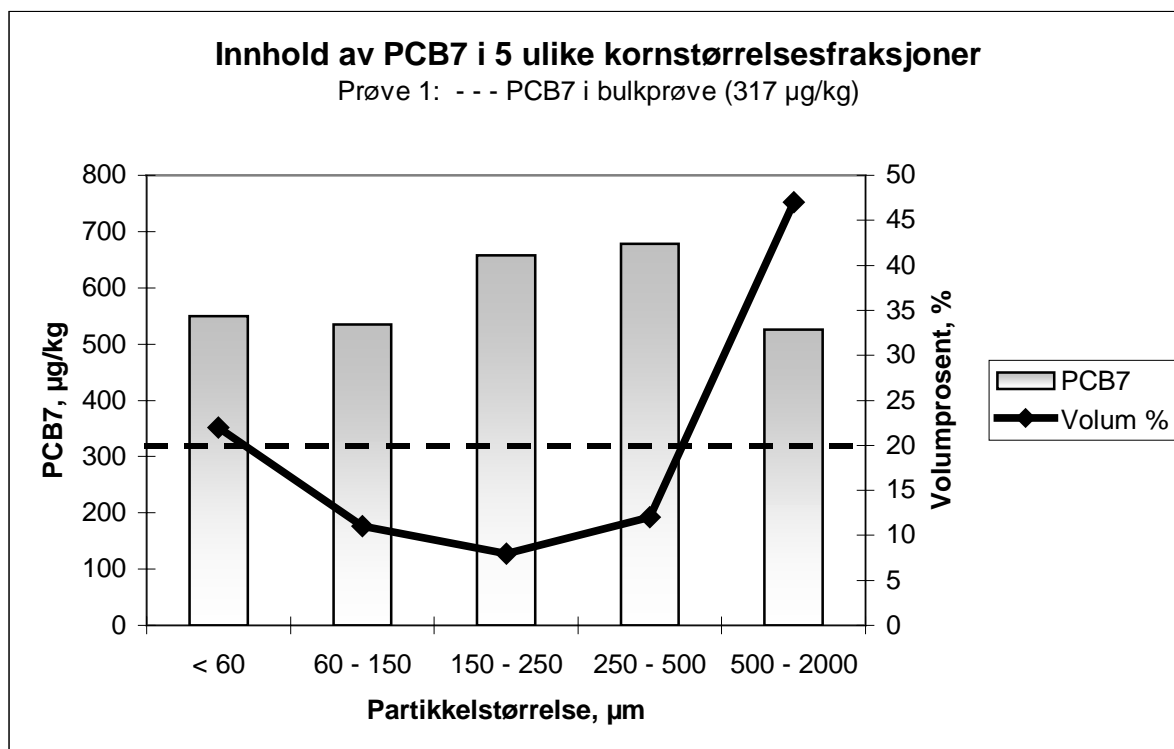
**Figur 19. PCB<sub>7</sub> i 5 ulike størrelsesfraksjoner fra prøve 1. Svart linje indikerer volumet av den enkelte fraksjonen i forhold til bulkprøve.**

Resultatene fra bestemmelse av PCB<sub>7</sub> i de ulike kornstørrelsesfraksjonene er også framstilt grafisk. Diagrammene tar for seg én og én prøve, der konsentrasjonen av PCB<sub>7</sub> i de 5 kornstørrelsesfraksjonene er plottet som et stolpediagram. Den prikkete linjen angir konsentrasjonen av PCB<sub>7</sub> i det opprinnelige sandfangsmaterialet (bulkprøven). Den svarte linjen angir hvor stor volumprosent av den totale prøven den gitte fraksjonen utgjør. Eksempel: For prøve 1 er det påvist en konsentrasjon av PCB<sub>7</sub> i fraksjonen mindre enn 60 µm på 550 µg/kg, og denne fraksjonen utgjør ca. 22 % av hele prøven. I prøve 61 ble det ikke påvist PCB<sub>7</sub> i noen av fraksjonen til tross for at det ble påvist 104 µg/kg PCB<sub>7</sub> i bulkprøven.

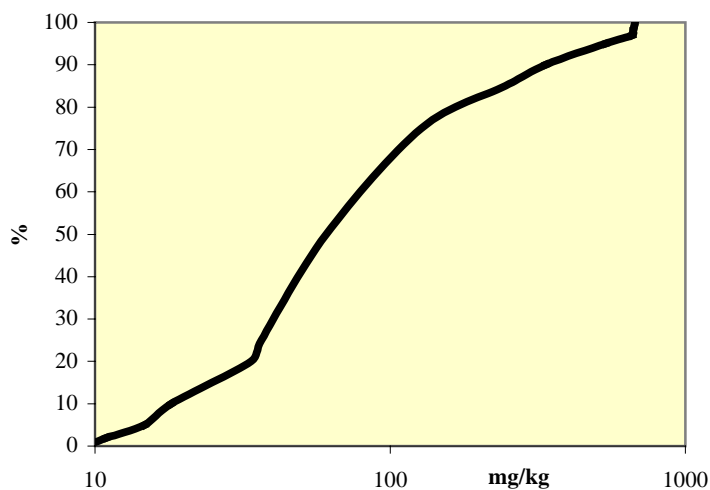
**Figur 36.** Oversiktskart over innholdet av Pb (mg/kg) i 64 sandfangsprøver i området rundt Bergen havn. Kumulativ frekvensfordeling for innholdet i 68 sandfangsprøver viser en flatere kurve enn mange av de andre grunnstoffene, og at 80 % av prøvene har en konsentrasjon under 150 mg/kg. Høye konsentrasjoner av bly finnes i indre sentrum (Torgallmenningen og Bryggen), kaiområde ved Laksevåg, i Teatergaten og Grønneviksøren.

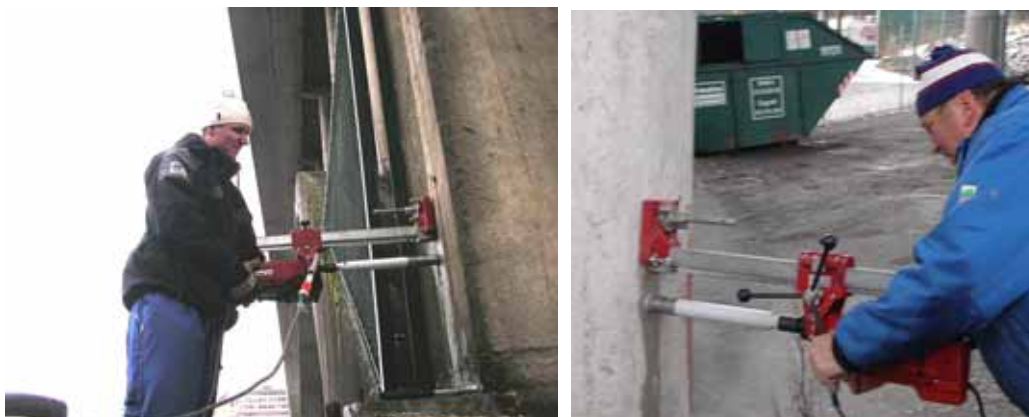
**Figur 39.** Ved hjelp av kjerneboring ble det tatt ut prøver av betong/murpuss på ca. 8 cm med diameter på 6 cm fra de eldste delene av Puddefjordsbrua.

I november 2004 ble det foretatt kjerneboring på flere av de eldste fundamentene til Puddefjordsbrua på begge sider av Puddefjorden. Det ble tatt ut kjerner av betongen på ca. 8 cm i lengde og 6 cm i diameter, slik bildene viser. Hullene fra kjerneboringen ble fylt igjen med Rescon Redirep, en tørrmørtel til reparasjon av betong.
