NGU Rapport 2006.085

Kartlegging av jordforurensning i 71
barnehager i bydel Nordre Aker
(utenfor Ring 2)

Emneord: Jordforurensning	Bly		Bymiljø	
Barnehager	Arsen		Oslo Kommune	
Benzo(a)pyren	CCA

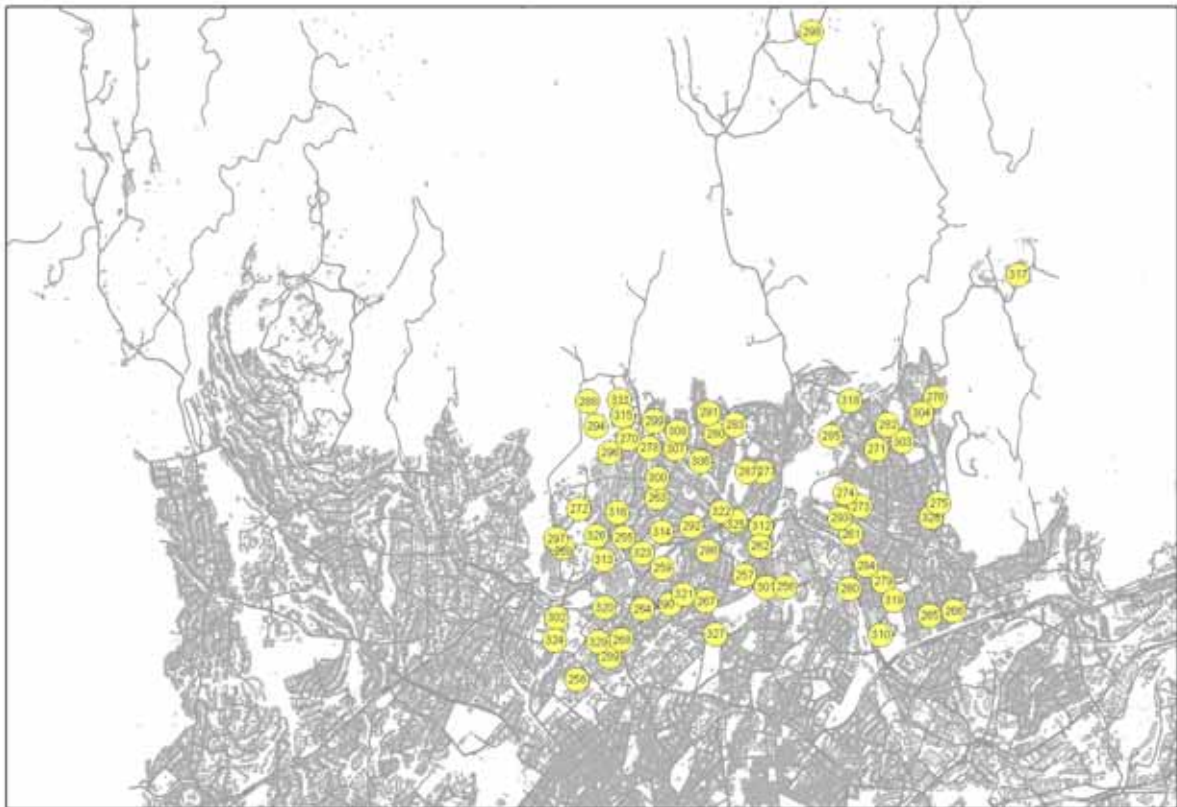
Figur 1 Kartskisse som viser lokaliseringen av de undersøkte barnehagene

Prøvetakingen av 71 barnehager ble gjennomført i mai 2006. Alle barnehagene lå i bydel St. Hanshaugen (Figur 1). Det ble totalt samlet inn 735 prøver. Fra hver barnehage ble det samlet inn 10 prøver av overflatejord (0 – 2 cm dyp) ved hjelp av en hagespade. For kvalitetskontroll ble det i tillegg tatt en dublett i annenhver barnehage. De aller fleste prøvene er tatt av byjord som i varierende grad kunne være blandet med sand fra tilgrensende sandbasseng. Noen få prøver ble tatt av ren sand.

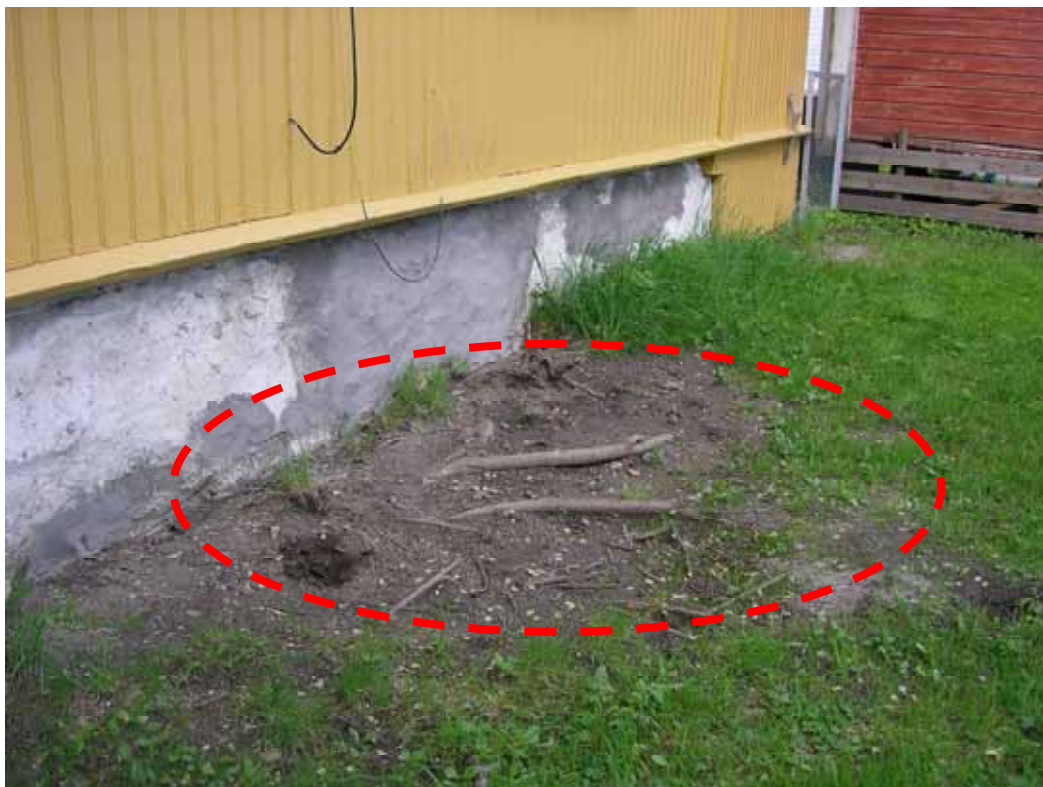
Den stiplede sirkelen viser området der den forurensede prøven ble tatt

Dekke til jorda i det forurensete området med fiberduk og 30 cm rene masser.

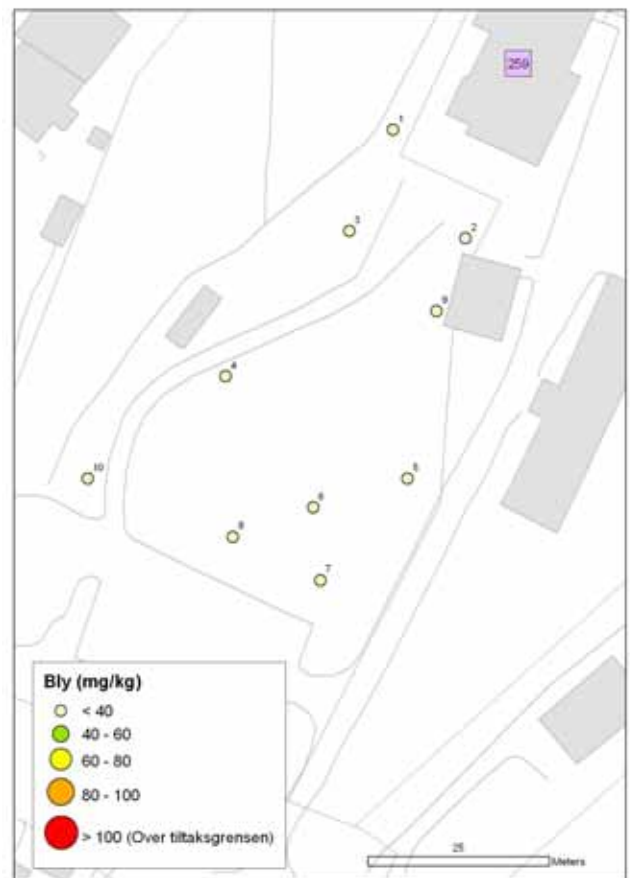
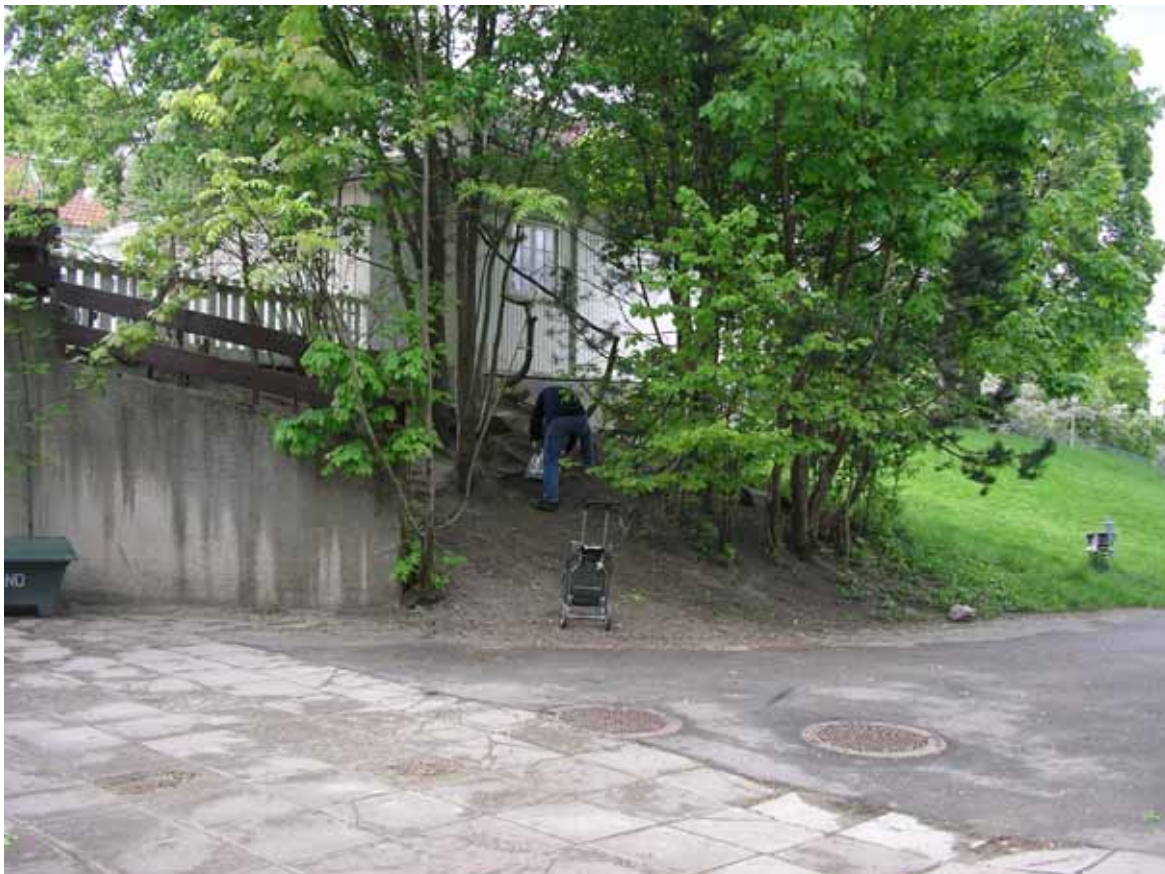
259 Berg gård barnehage, Bergsalleen 21

En liten del av arealet i Berg gård barnehage er forurenset med arsen. Den påviste høye verdien ligger nesten 9 ganger over tiltaksgrensen på 20 mg/kg.

Bildet viser prøvetaking av den forurensede prøven.

Dekke til jorda i det forurensete området med fiberduk og 30 cm rene masser.

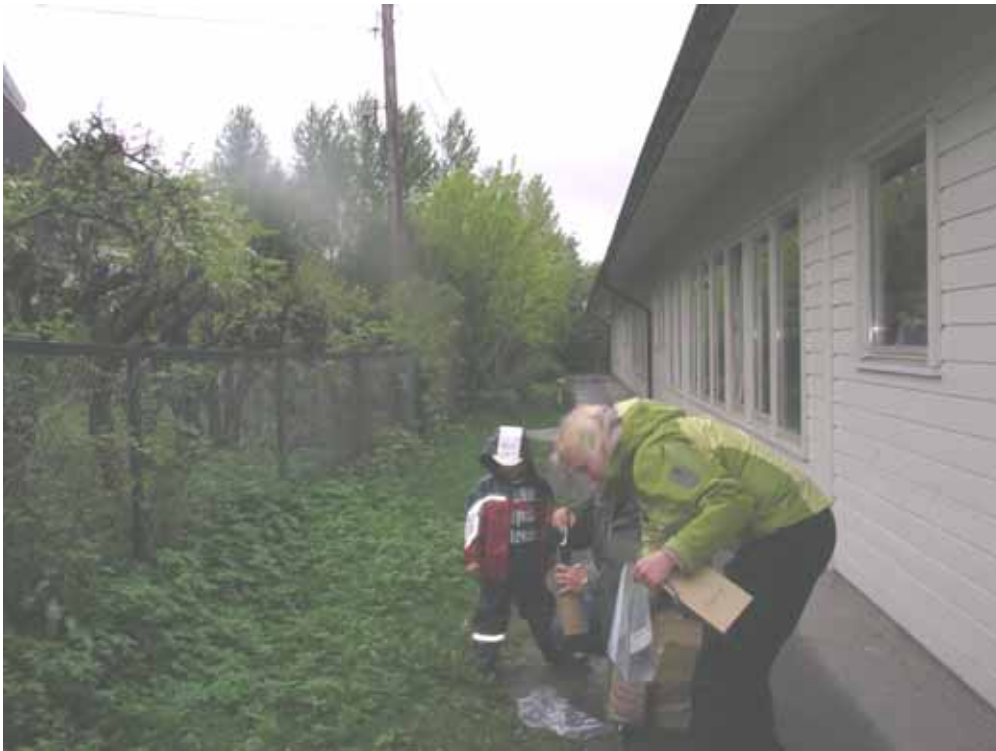
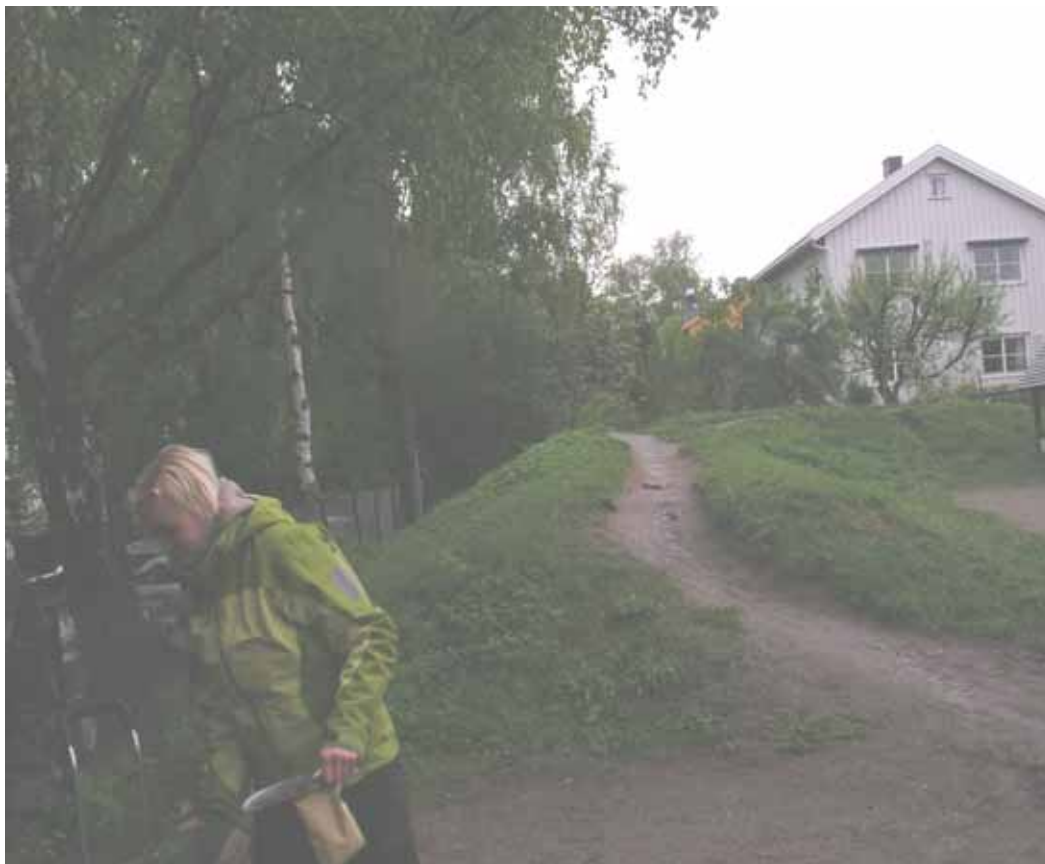
260 Bjerkealleen barnehage, Bjerkealléen 21/23

På to områder av arealet i Bjerkealleen barnehage er jorda forurenset med arsen. Den høyeste påviste verdien ligger ca. 4 ganger over tiltaksgrensen på 20 mg/kg.

Bildet viser prøvetaking av prøve 7.

Bildet viser prøvetaking av prøve 3

Dekke til jorda i de forurensete områdene med fiberduk og 30 cm rene masser.

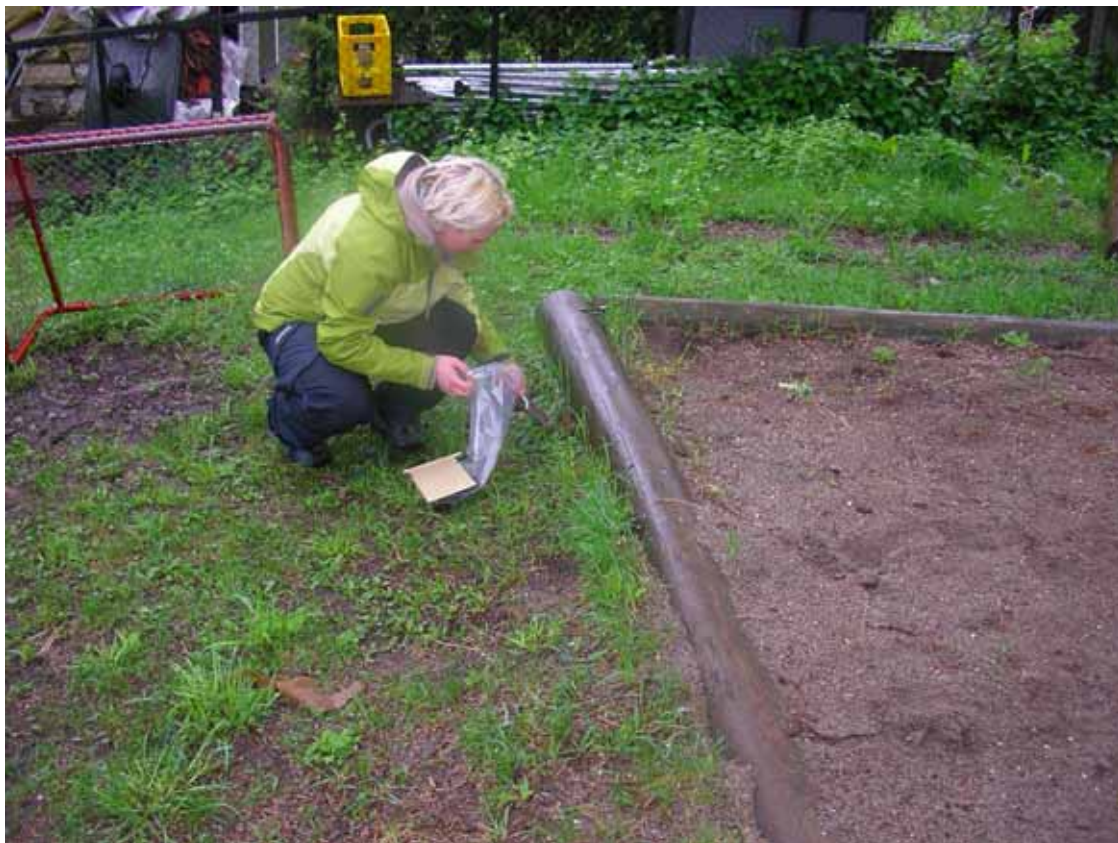
261 Bråtenalléen barnehage, Bråtenalleen 33

En liten del av arealet i Bråtenalléen barnehage er forurenset med bly og arsen. Den påviste høye blyverdien ligger ca. 20 % over tiltaksgrensen på 100 mg/kg, mens den høyeste arsenverdien ligger 8 ganger over tiltaksgrensen på 20 mg/kg.

Bildet viser prøvetaking av prøve 7.

Dekke til jorda i det forurensete området med fiberduk og 30 cm rene masser.

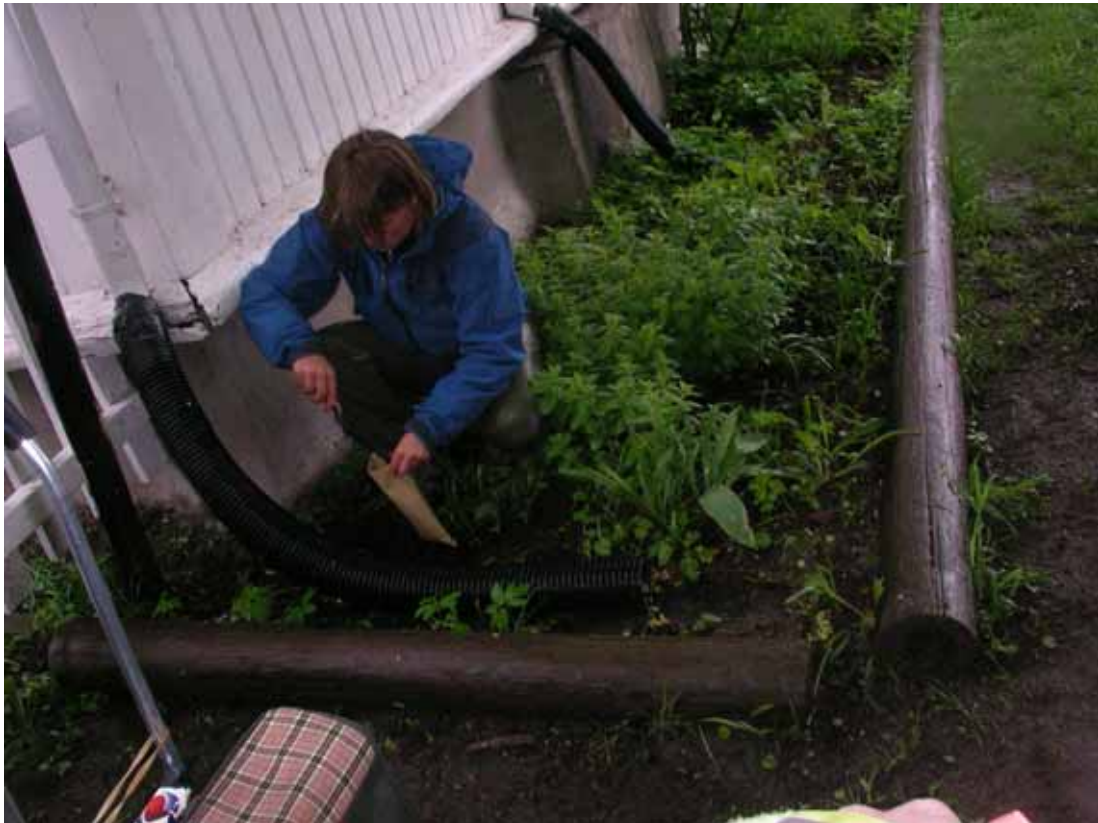
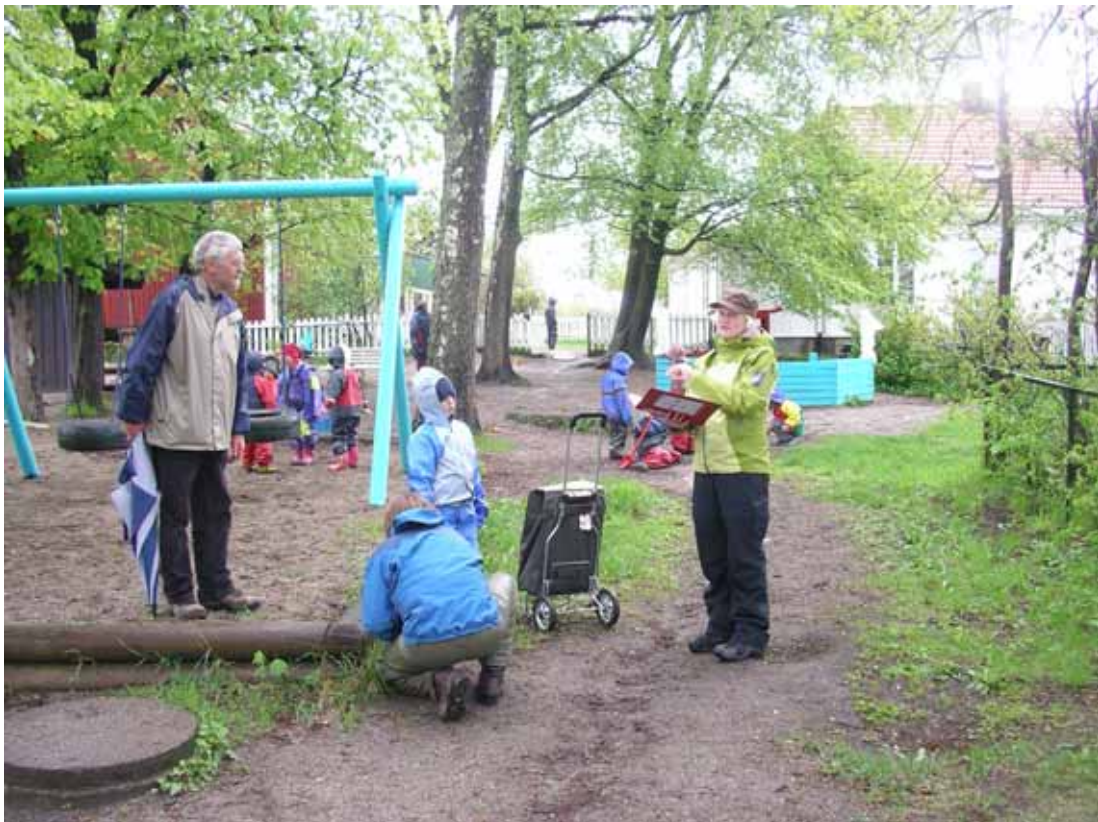
Bildet viser prøvetaking av prøve 1.

Bildet viser prøvetaking av prøve 5

Utføre nødvendige tiltak i forhold til eventuell bruk av CCA-impregnert trevirke.

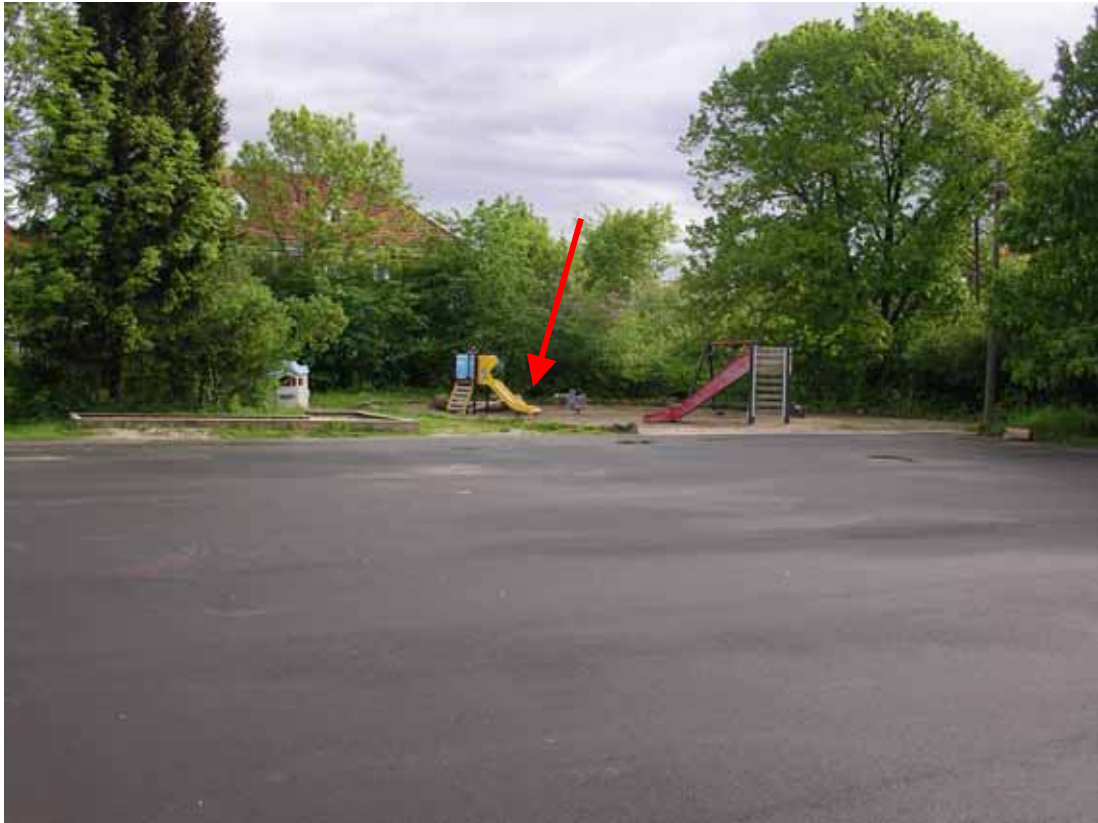
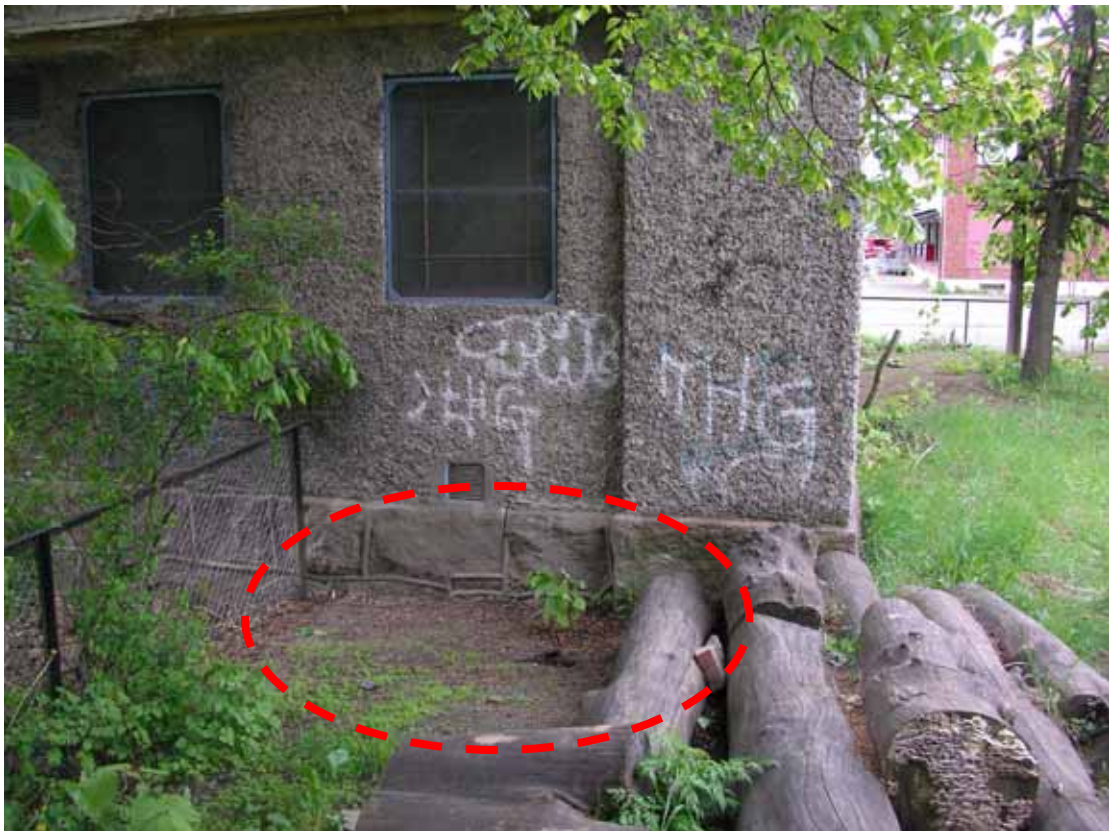
267 Eikenøtten barnehage, Tåsenveien 32

På to steder i Eikenøtten barnehage påvises høyt innhold av bly i jorda. Den høyeste verdien ligger 2,5 ganger over tiltaksgrensen på 100 mg/kg.

Pilen angir området bak sandbassenget der prøve 7 ble tatt

Den stiplede sirkelen viser området hvor prøve 9 ble tatt

Dekke til jorda i de forurensede områdene med fiberduk og 30 cm rene masser.

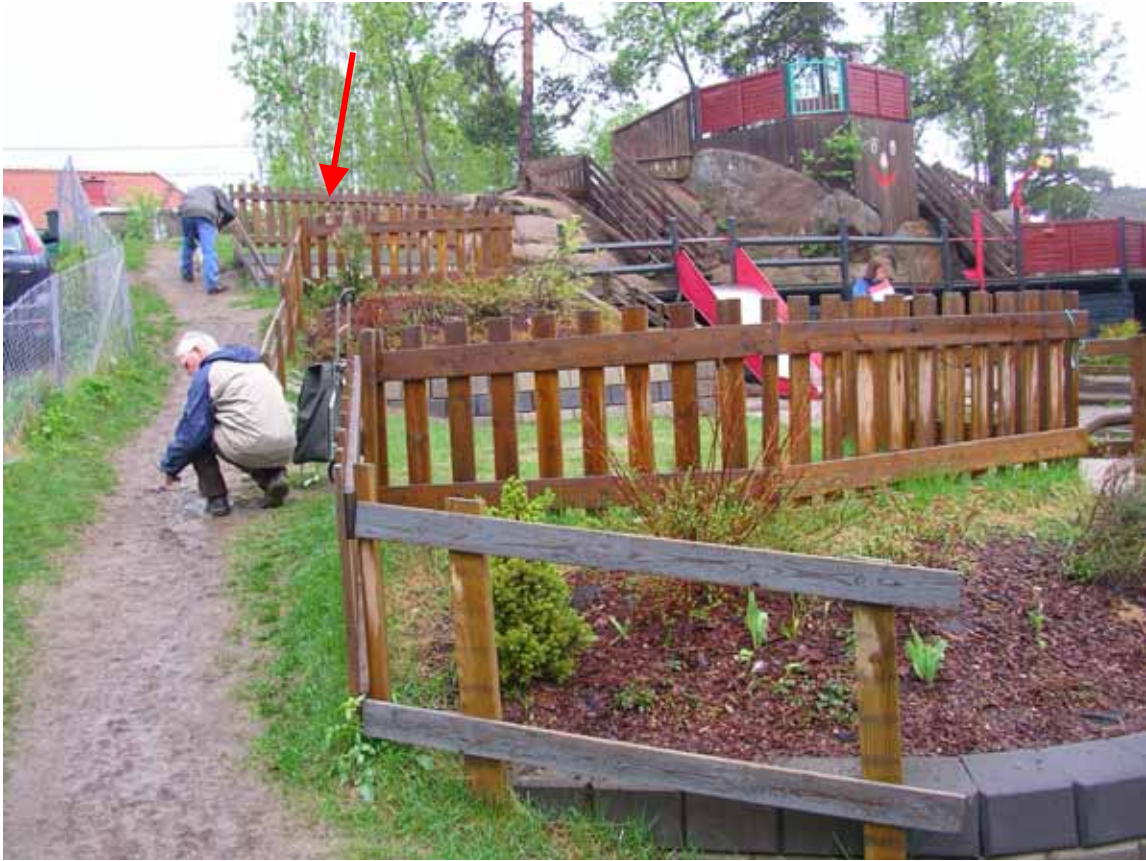
276 Gulldalen barnehage, Lachmannsv. 41

En liten del av arealet i Gulldalen barnehage er forurenset med nikkel. Den påviste høye verdien ligger ca. 20 % over tiltaksgrensen på 135 mg/kg.

Pilen viser området bak det øvre gjerdet der den forurensede prøven ble tatt.

Dekke til jorda i det forurensete området med fiberduk og 30 cm rene masser.

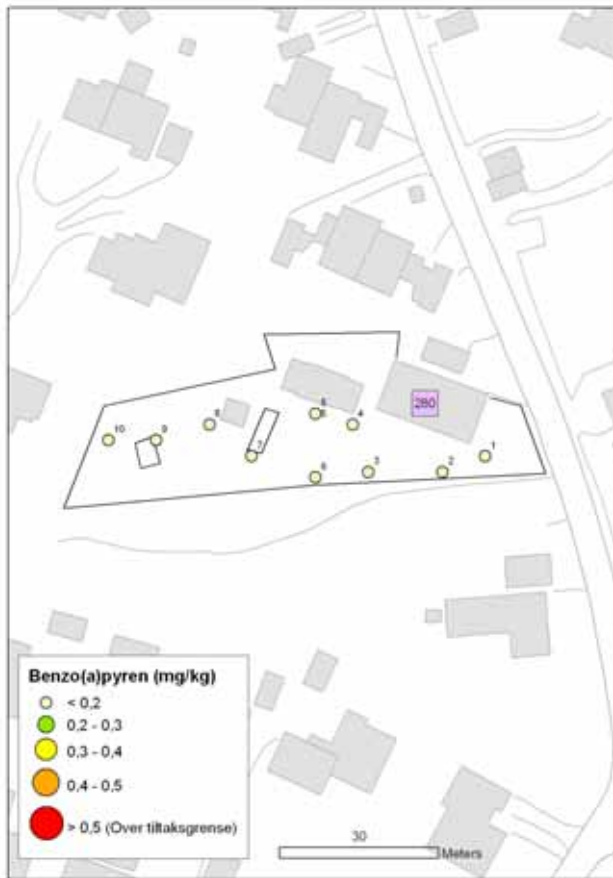
280 Hamborgplassen barnehage, Langmyrveien 16

På to steder i Hamborgplassen barnehage er det påvist høye verdier av bly i jorda. Den høyeste påviste verdien ligger 75 % over tiltaksgrensen på 100 mg/kg.

Dekke til jorda i de forurensede områdene med fiberduk og 30 cm rene masser.

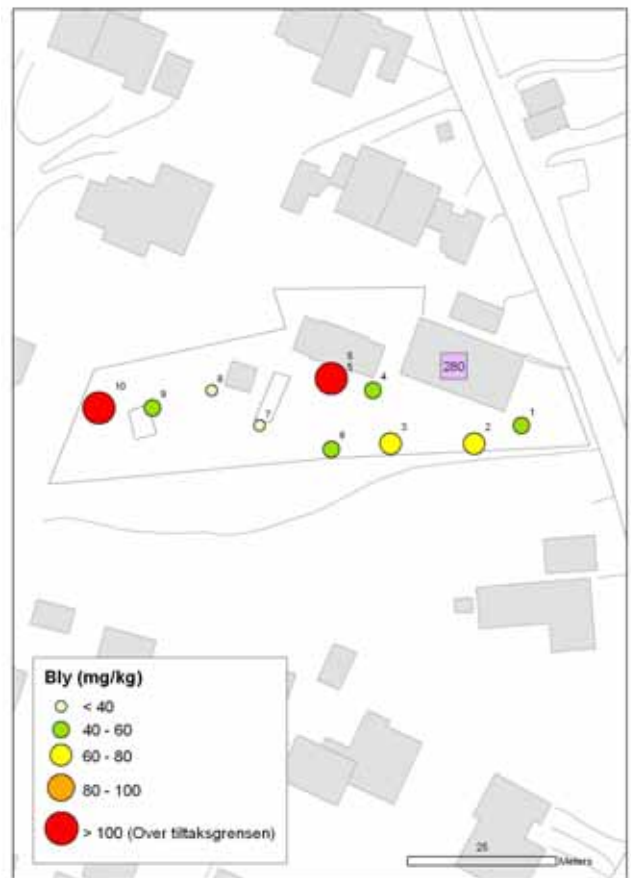
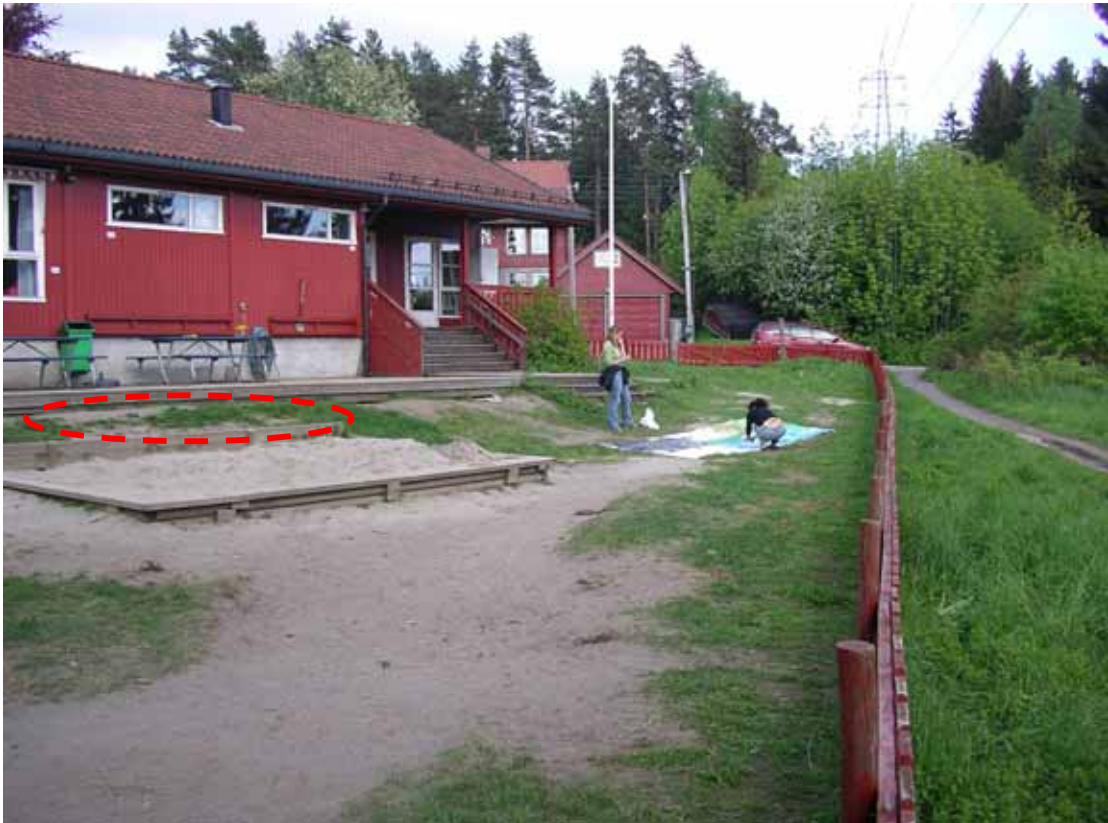
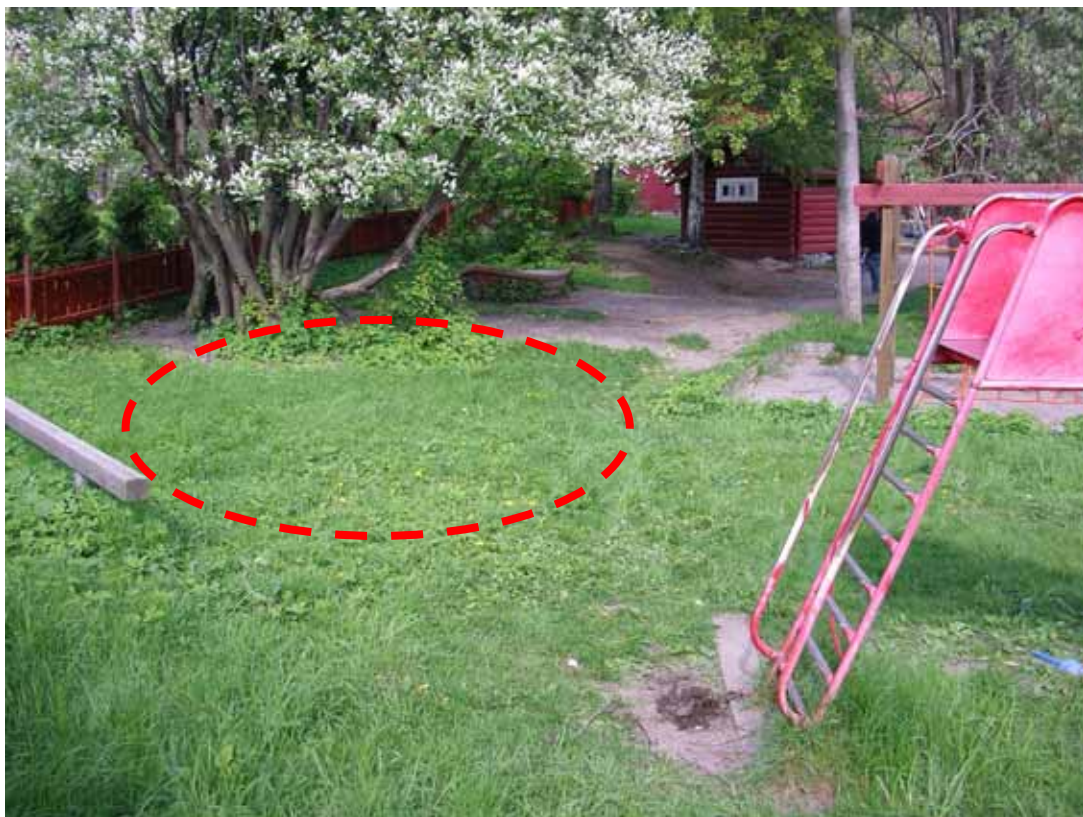
Den stiplede sirkelen viser området prøve 5 ble tatt

Den stiplede sirkelen viser området prøve 10 ble tatt.

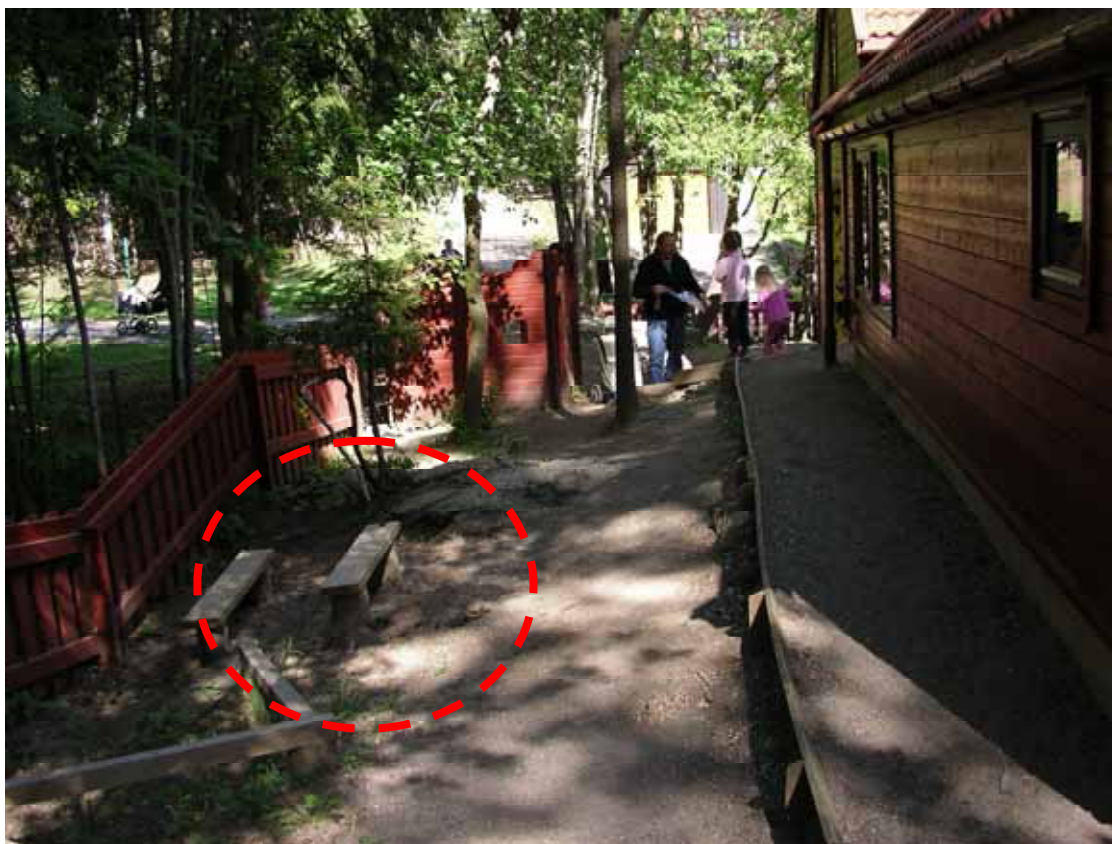
283 Havnabakken barnehage, Havnabakken 26

En liten del av arealet i Havnabakken barnehage er forurenset med arsen. Den påviste høye verdien ligger ca. 4,5 ganger over tiltaksgrensen på 20 mg/kg.

Dekke til jorda i det forurensete området med fiberduk og 30 cm rene masser.

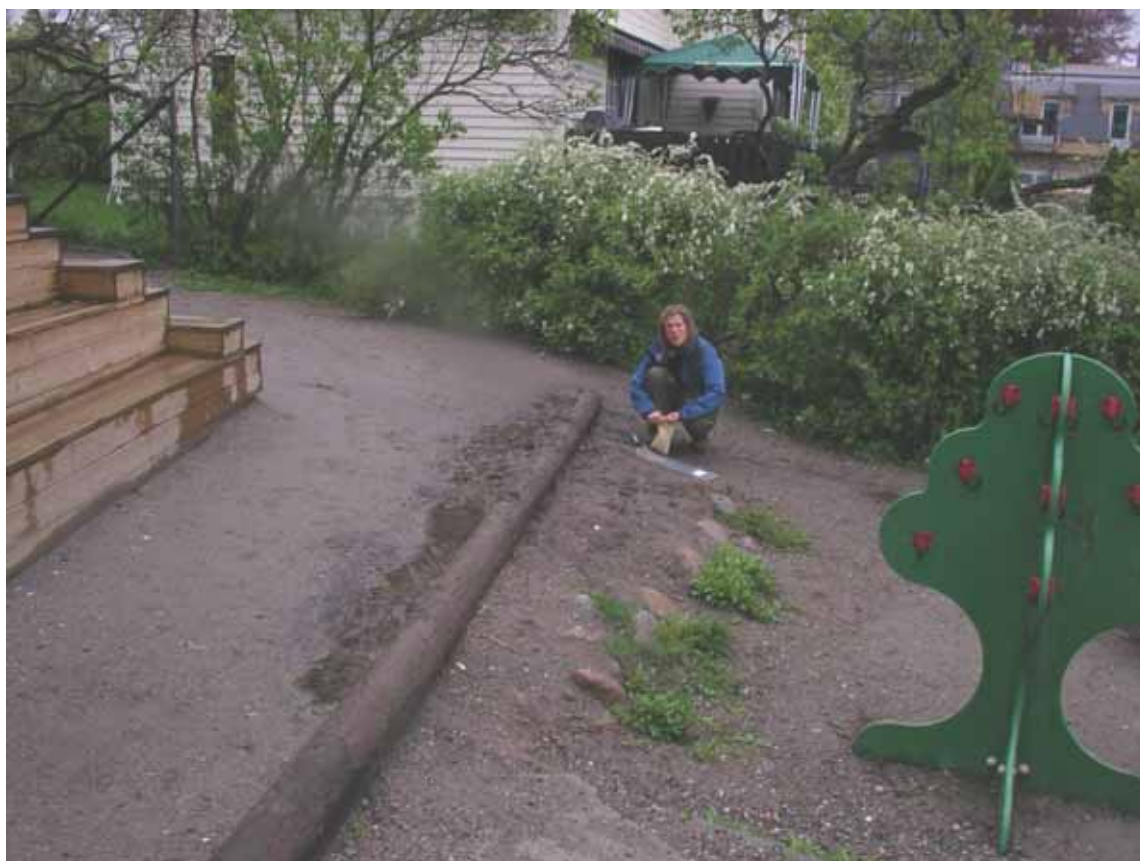
284 Josefine barnehage, Kapellveien 25

En liten del av arealet i Josefine barnehage er forurenset med bly. Den påviste høye verdien ligger vel to ganger over tiltaksgrensen på 100 mg/kg.

Bildet viser prøvetaking av den forurensede prøven.

Dekke til jorda i det forurensete området med fiberduk og 30 cm rene masser.

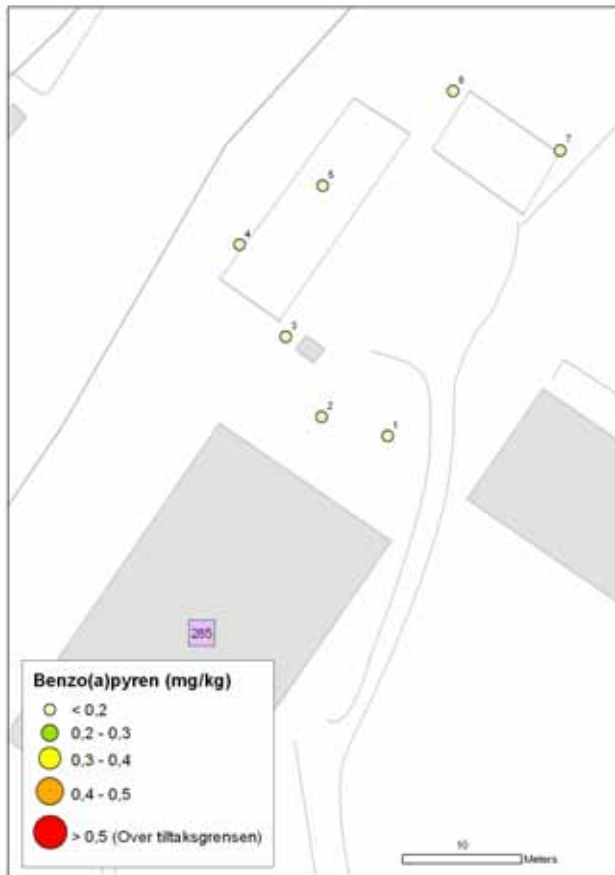
285 Klubben barnehage, Neptunveien 23

En liten del av arealet i Klubben barnehage er forurenset med arsen. Den påviste høye verdien ligger 50 % over tiltaksgrensen på 100 mg/kg. Forurensningen kan skyldes mulig bruk av CCA-impregnert trevirke.

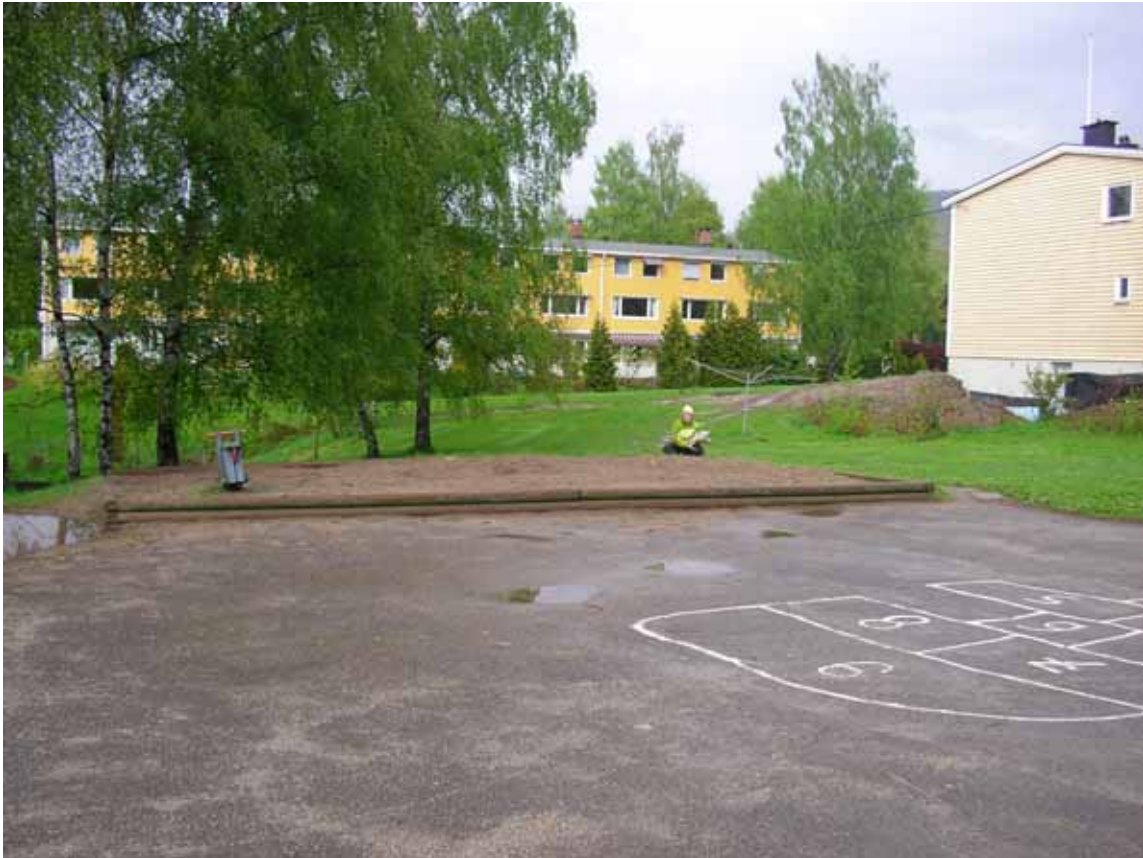
Bildet viser prøvetaking av den forurensede prøven.

Dersom arsenforurensningen synes å ha andre kilder enn CCA-impregnert trevirke, anbefales tildekking av jorda i det forurensete området med fiberduk og 30 cm rene masser.

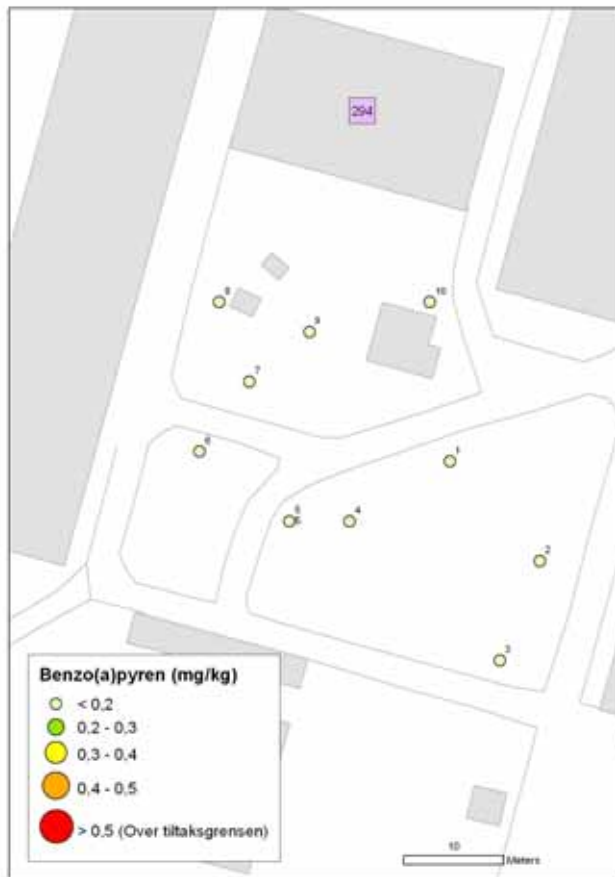
294 Klossen barnehage, Olav M. Troviks vei 32

En liten del av arealet i Klossen barnehage er forurenset med bly. Den påviste høye verdien ligger ca. 70 % over tiltaksgrensen på 100 mg/kg.

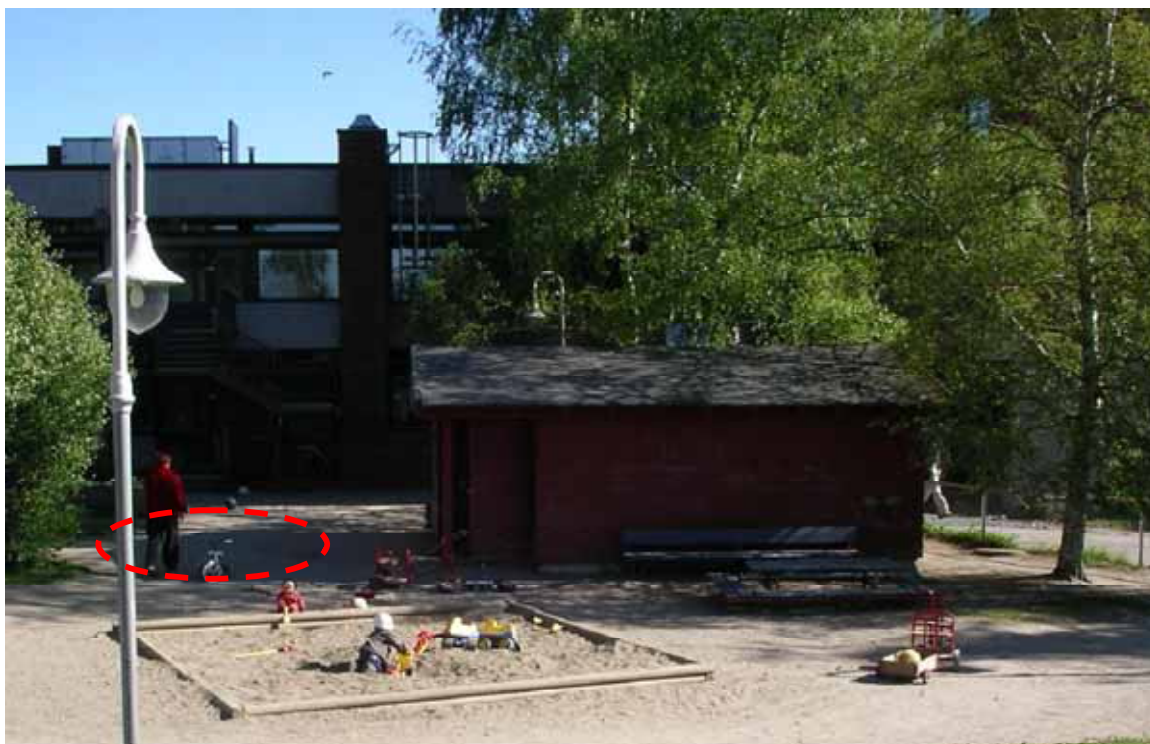
Den stiplede sirkelen viser området der den forurensede prøven ble tatt.

Dekke til jorda i det forurensete området med fiberduk og 30 cm rene masser.

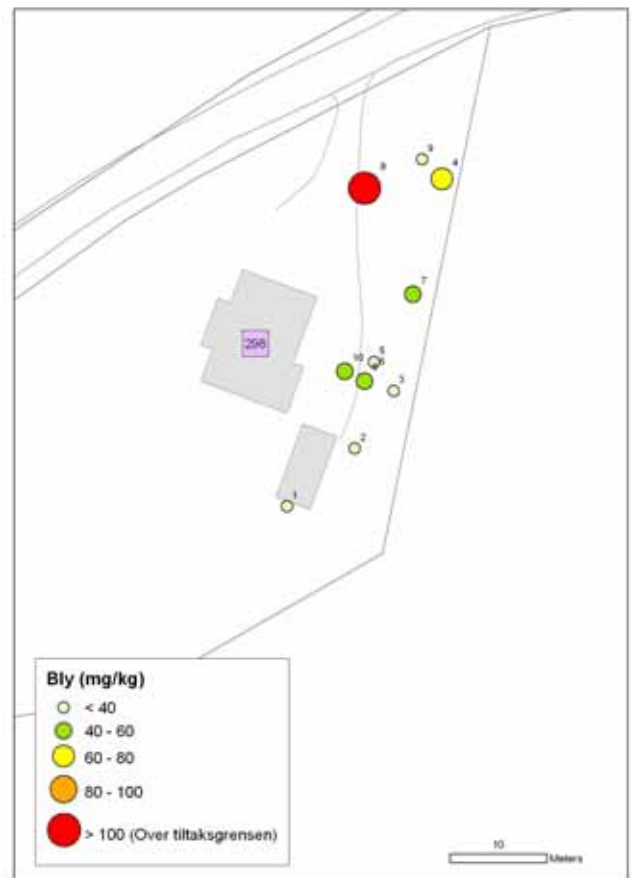
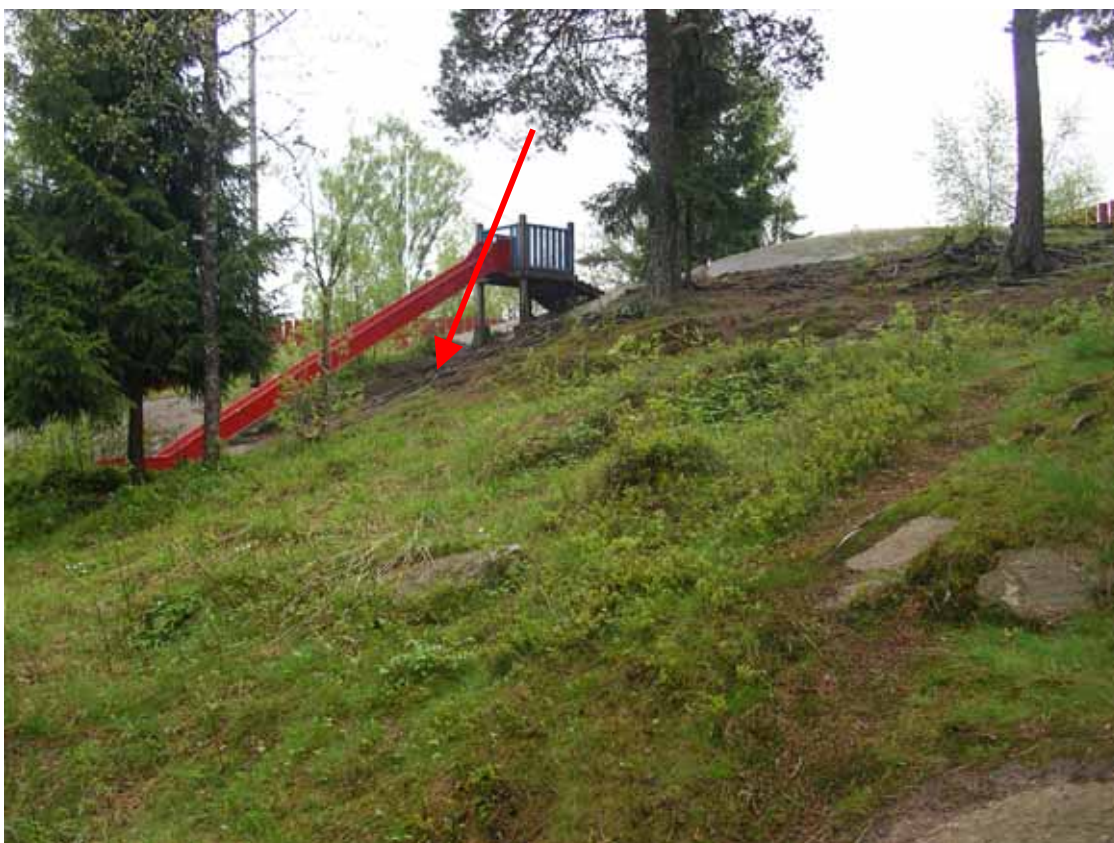
298 Maridalen barnehage, Kasaveien 2

To deler av arealet i Maridalen barnehage er forurenset med hhv. bly og arsen. Den påviste høye verdien av bly ligger like over tiltaksgrensen på 100 mg/kg, mens den høye arsenverdien ligger ca. 30 % over tiltaksgrensen på 20 mg/kg.

Pilen viser området prøve 7 ble tatt.

Dekke til jorda i de forurensete områdene med fiberduk og 30 cm rene masser.

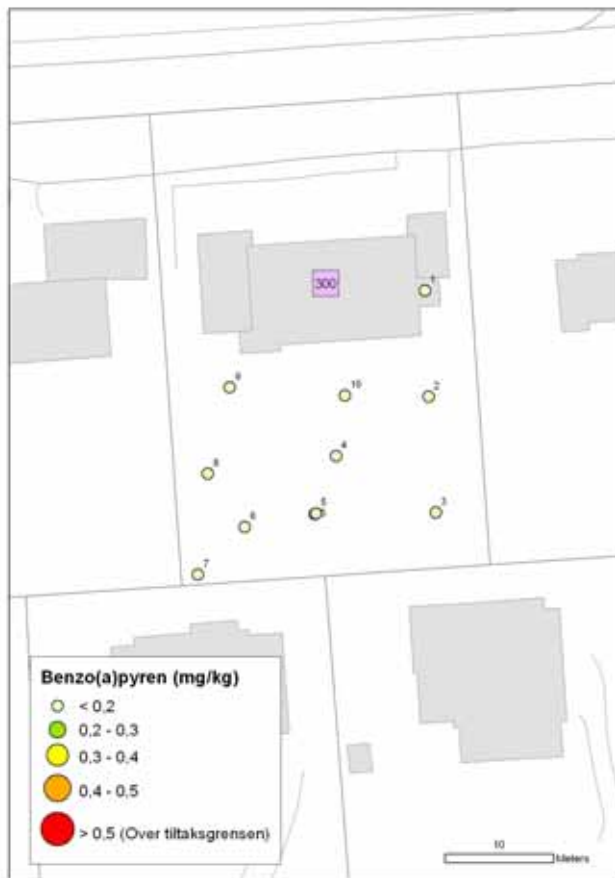
300 Montessorribarnehagen avd. Veslefrikk, Nordbergveien 72

Deler av arealet i Montessorribarnehage avd. Veslefrikk er forurenset med bly og nikkel. De høye verdiene ligger like over tiltaksgrensene.
