NGU Rapport 2006.085

Kartlegging av jordforurensning i 71
barnehager i bydel Nordre Aker
(utenfor Ring 2)

Emneord: Jordforurensning	Bly		Bymiljø	
Barnehager	Arsen		Oslo Kommune	
Benzo(a)pyren	CCA

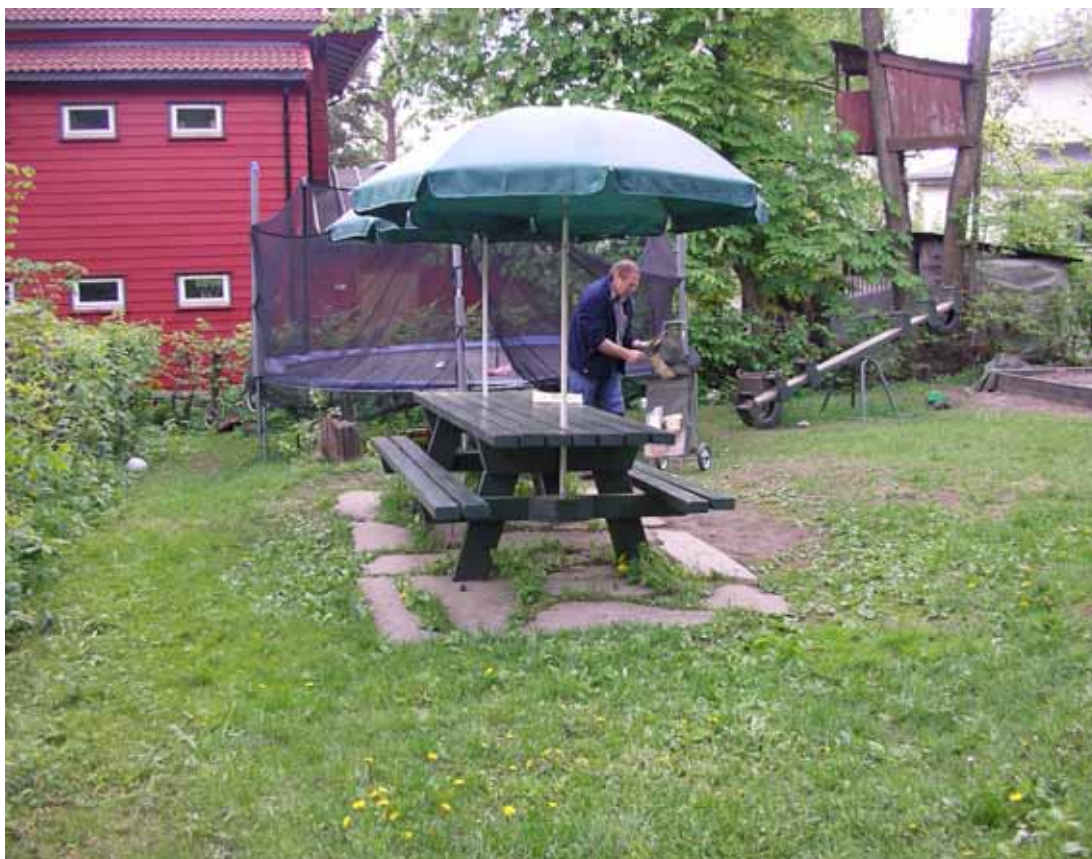
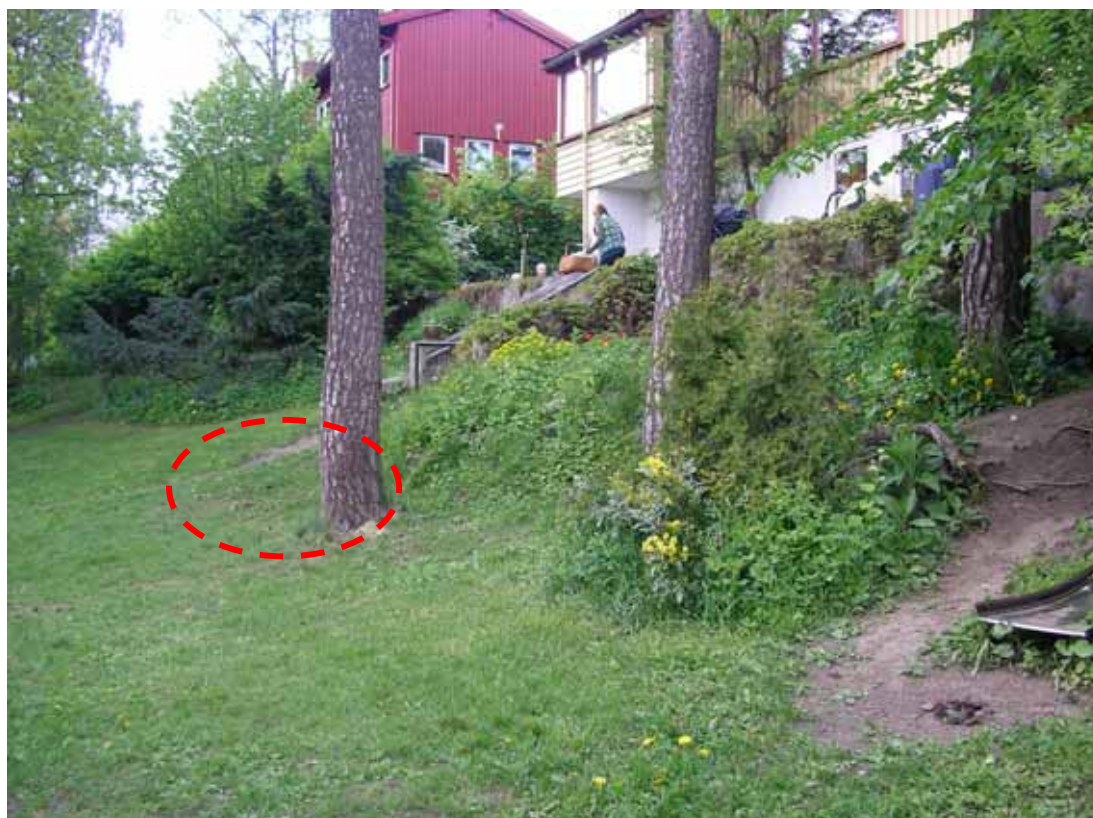
300 Montessorribarnehagen avd. Veslefrikk, Nordbergveien 72

Deler av arealet i Montessorribarnehage avd. Veslefrikk er forurenset med bly og nikkel. De høye verdiene ligger like over tiltaksgrensene.

Bildet viser prøvetaking av prøve 3.

Den stiplede sirkelen viser området prøve 10 ble tatt.

Dekke til jorda i de forurensete områdene med fiberduk og 30 cm rene masser.

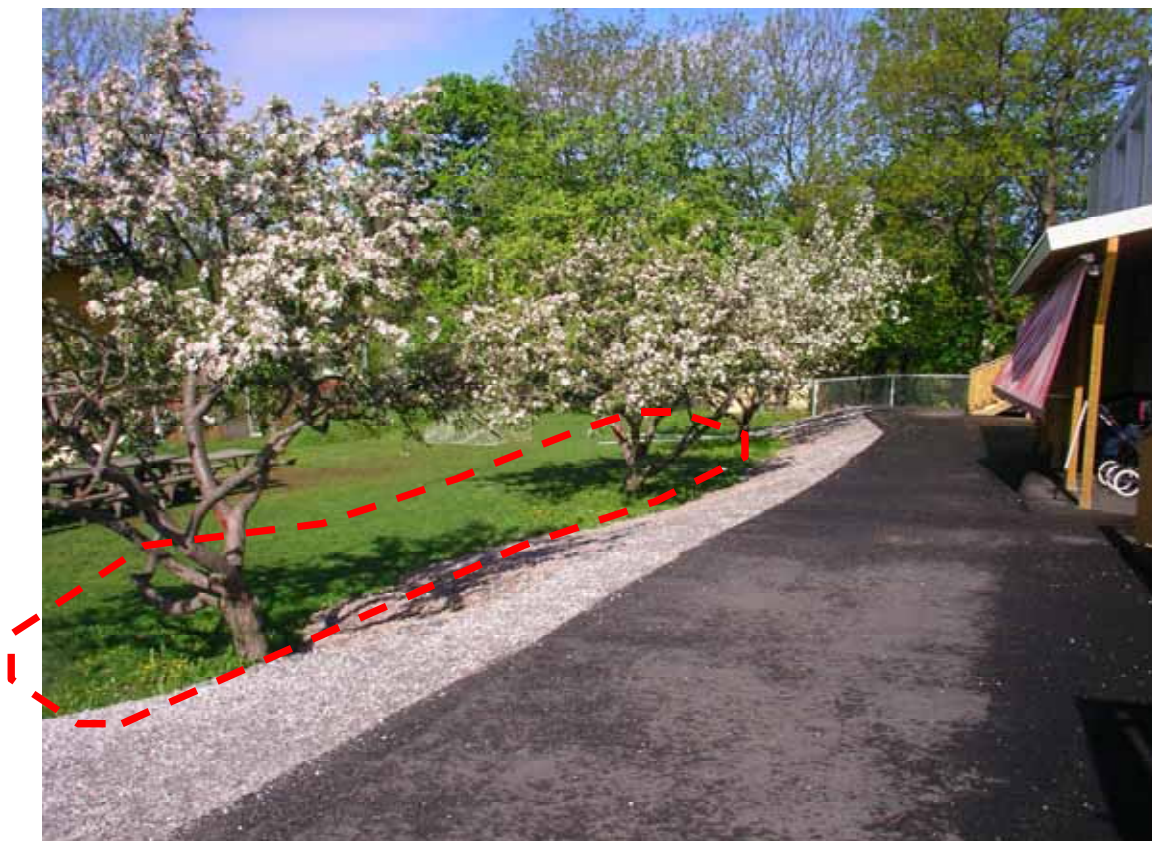
321 Tåsen barnehage, Pastor Fangens vei 22B

Deler av arealet i Tåsen barnehage er forurenset med bly. Den høyeste påviste verdien ligger ca. 75 % over tiltaksgrensen på 100 mg/kg.

Det stiplede området viser hvor de forurensede prøvene ble tatt.

Dekke til jorda i det forurensete området med fiberduk og 30 cm rene masser.

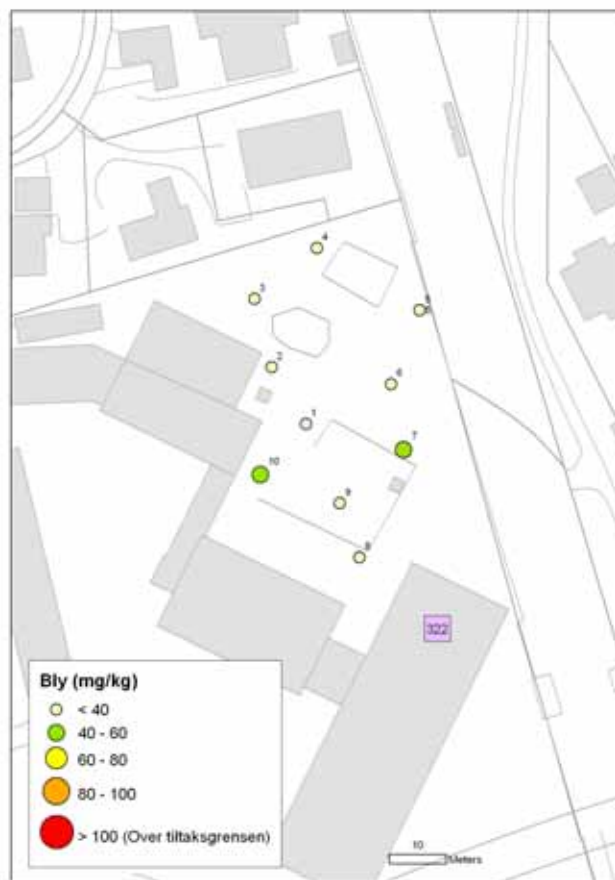
322 Tåsen skoles barnehage, Nordbergveien 15

Deler av arealet i Tåsen skoles barnehage er forurenset med benzo(a)pyren og arsen. Den høyeste påviste verdien av benzo(a)pyren er ca. 3 ganger tiltaksgrensen på 0,5 mg/kg, mens den høye arsenverdien ligger ca. 60 % over tiltaksgrensen på 20 mg/kg. CCA-impregnert trevirke kan være en mulig årsak til arsenforurensningen.

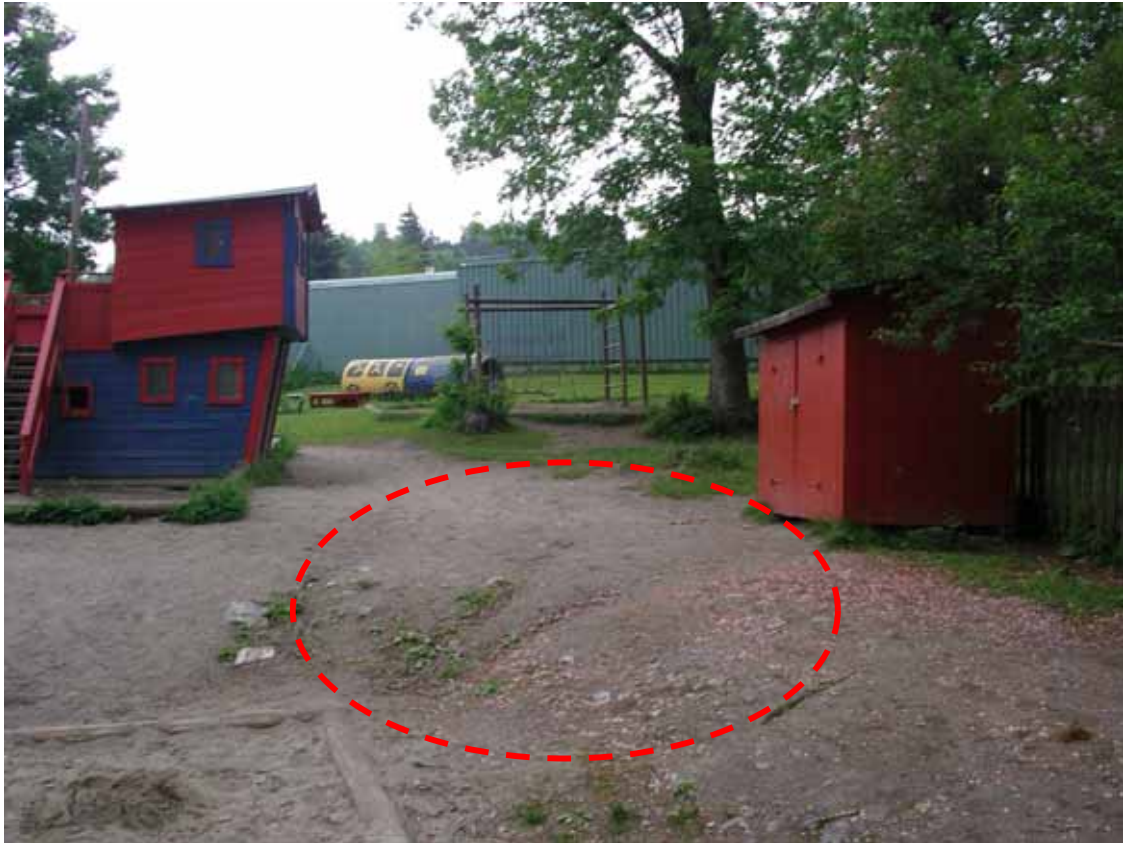
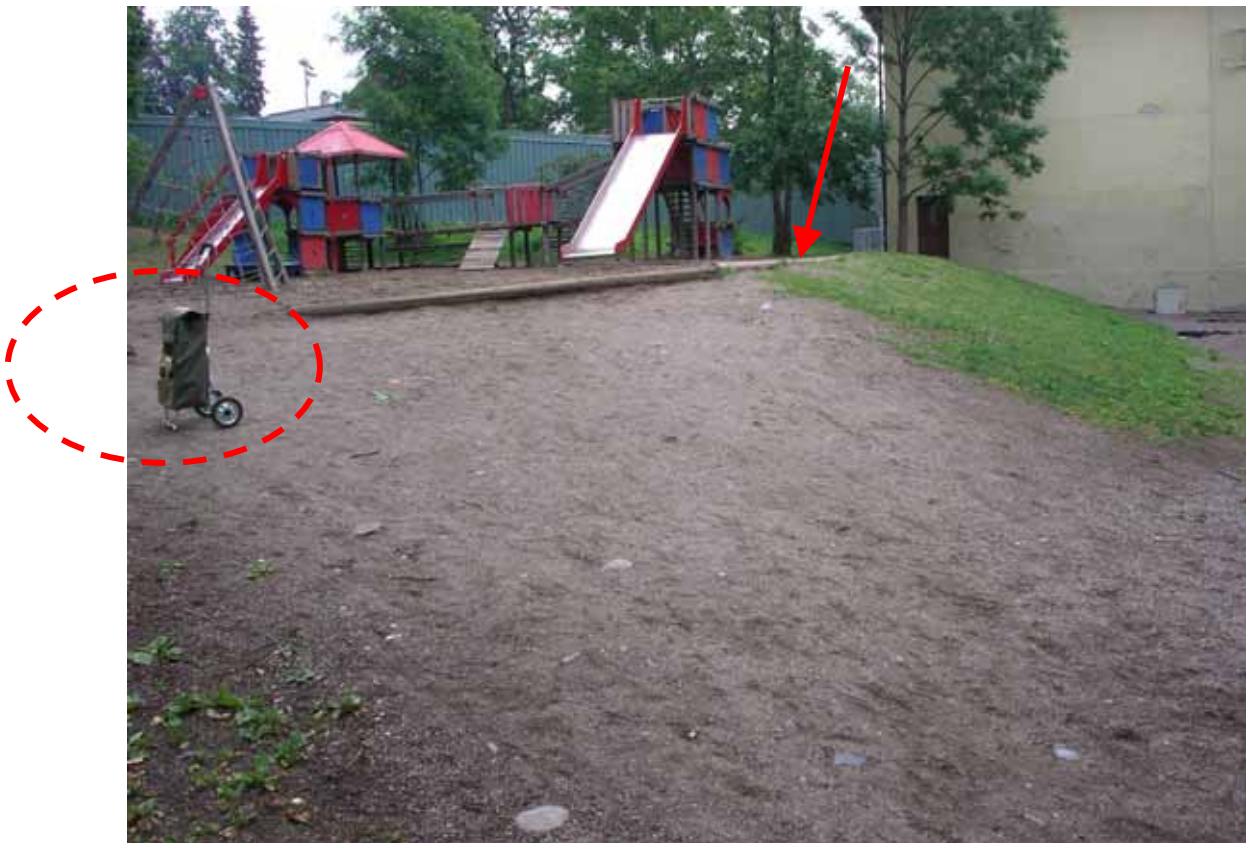
Den stiplede sirkelen viser området der prøve 7 er tatt.

Den stiplede sirkelen viser hvor prøve 10 ble tatt, mens pilen viser området hvor prøve 8 ble tatt.

Gjøre nødvendige tiltak knyttet til eventuell bruk av CCA-impregnert trevirke.

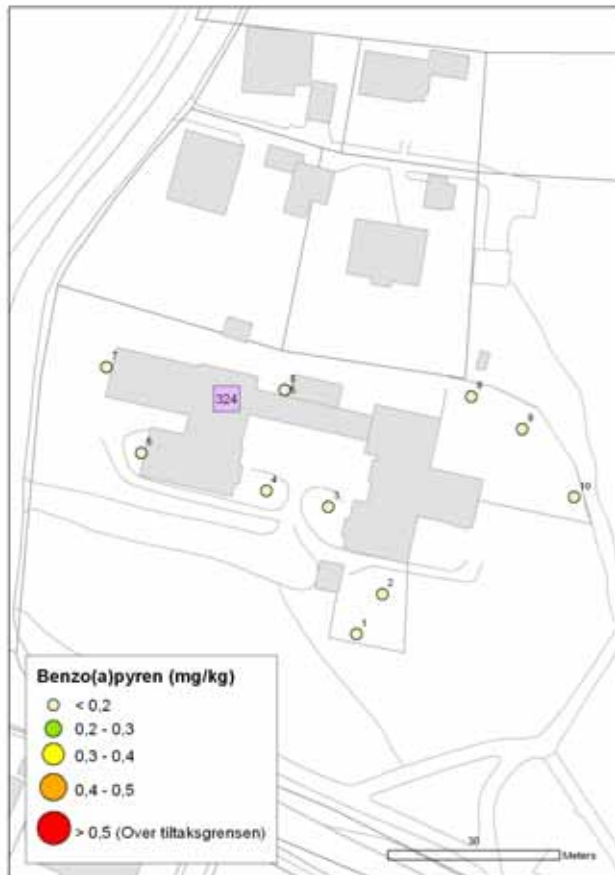
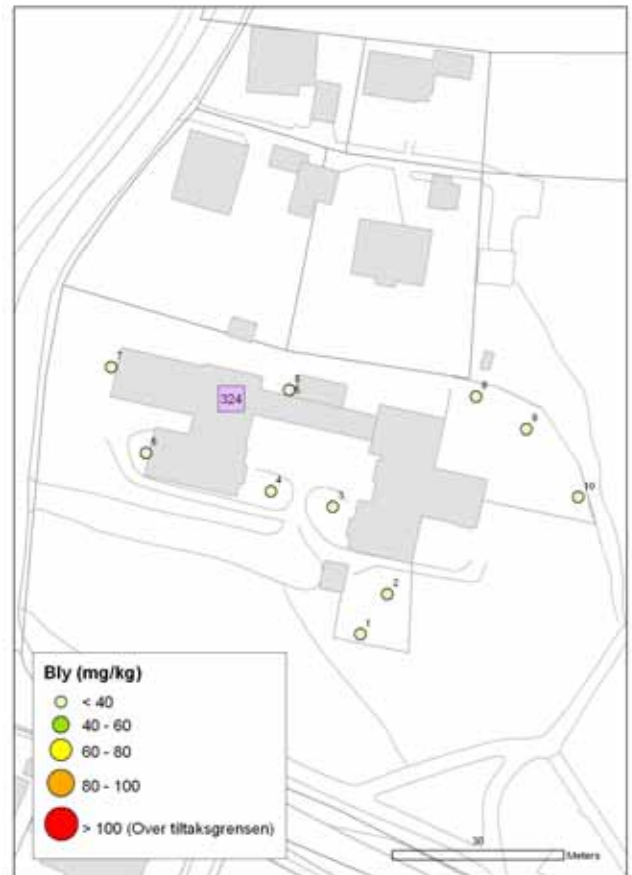
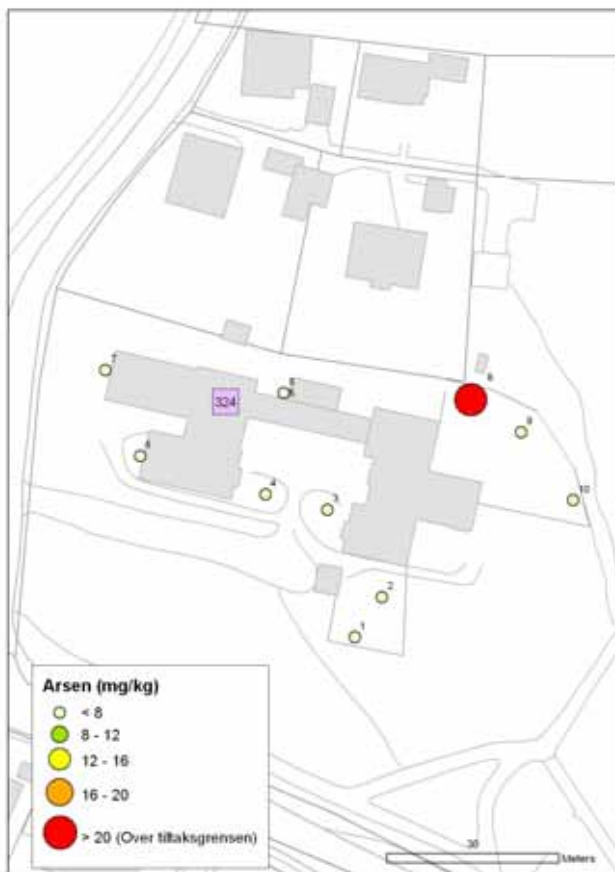
324 Universitets barnehage, Gaustadalléen 13

En liten del av arealet i Universitetets barnehage er forurenset med arsen. Den påviste høye verdien ligger ca. 10 % over tiltaksgrensen på 20 mg/kg.

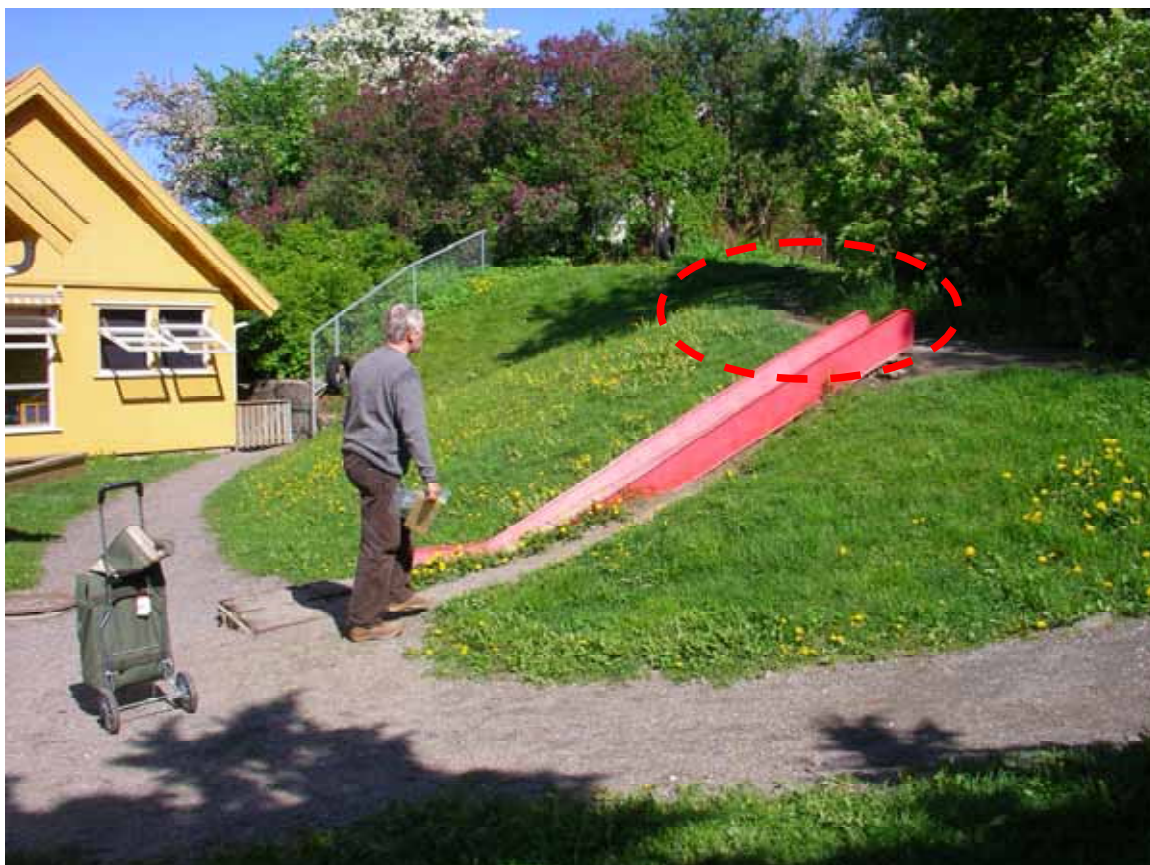
Den stiplede sirkelen viser området hvor den forurensede prøven ble tatt.

Dekke til jorda i det forurensete området med fiberduk og 30 cm rene masser.

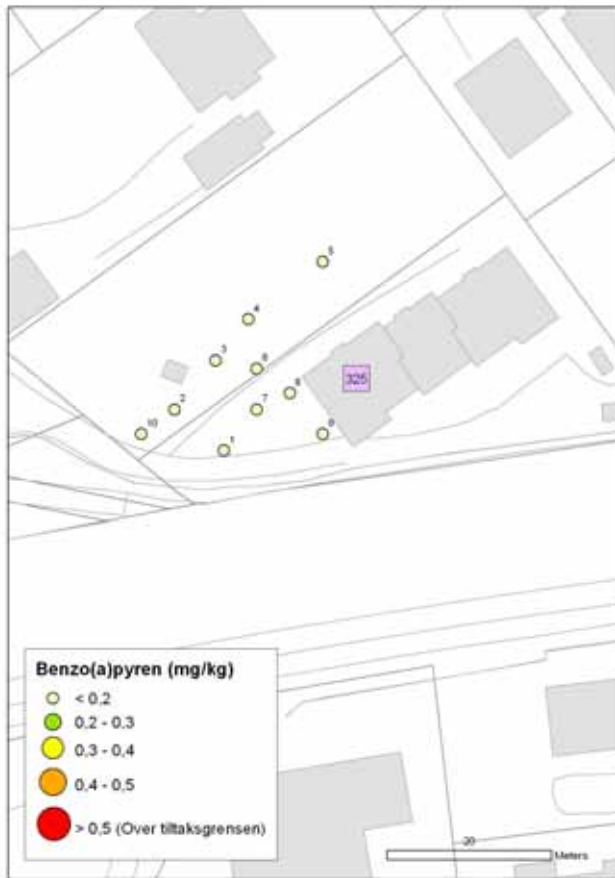
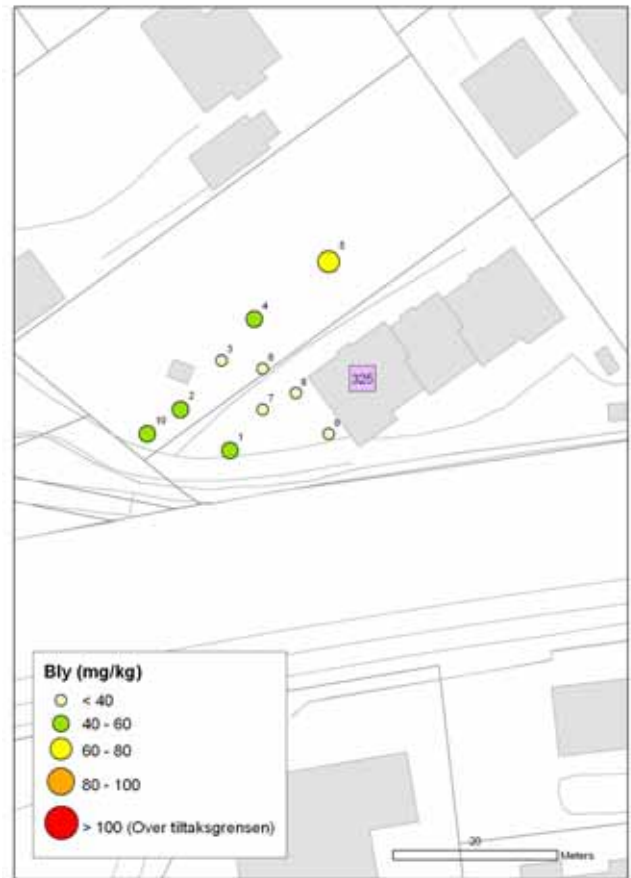
325 Veslehaugen familiebarnehage, Rolf Wickstrøms vei 2

En liten del av arealet i Veslehaugen barnehage er forurenset med nikkel. Den påviste høye verdien ligger like over tiltaksgrensen på 135 mg/kg.

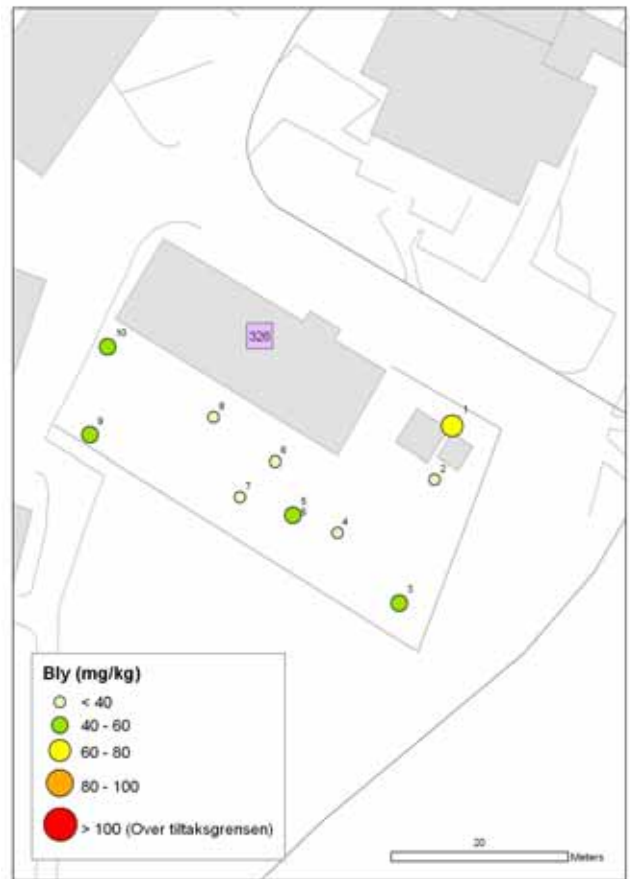
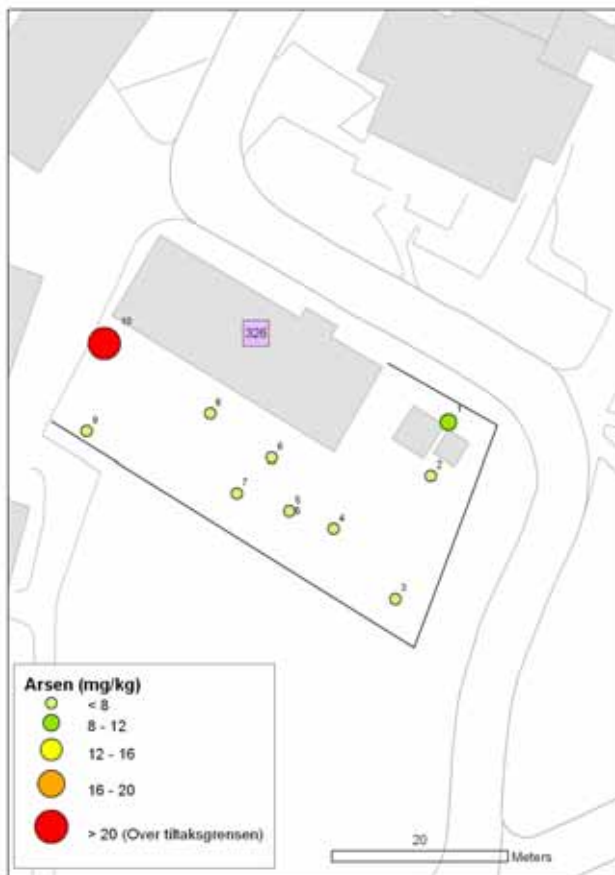
326 Vestre Sogn barnehage, Rolf Wickstrøms vei 2

En liten del av arealet i Vestre Sogn barnehage er forurenset med arsen. Den påviste høye verdien ligger like over tiltaksgrensen på 20 mg/kg.

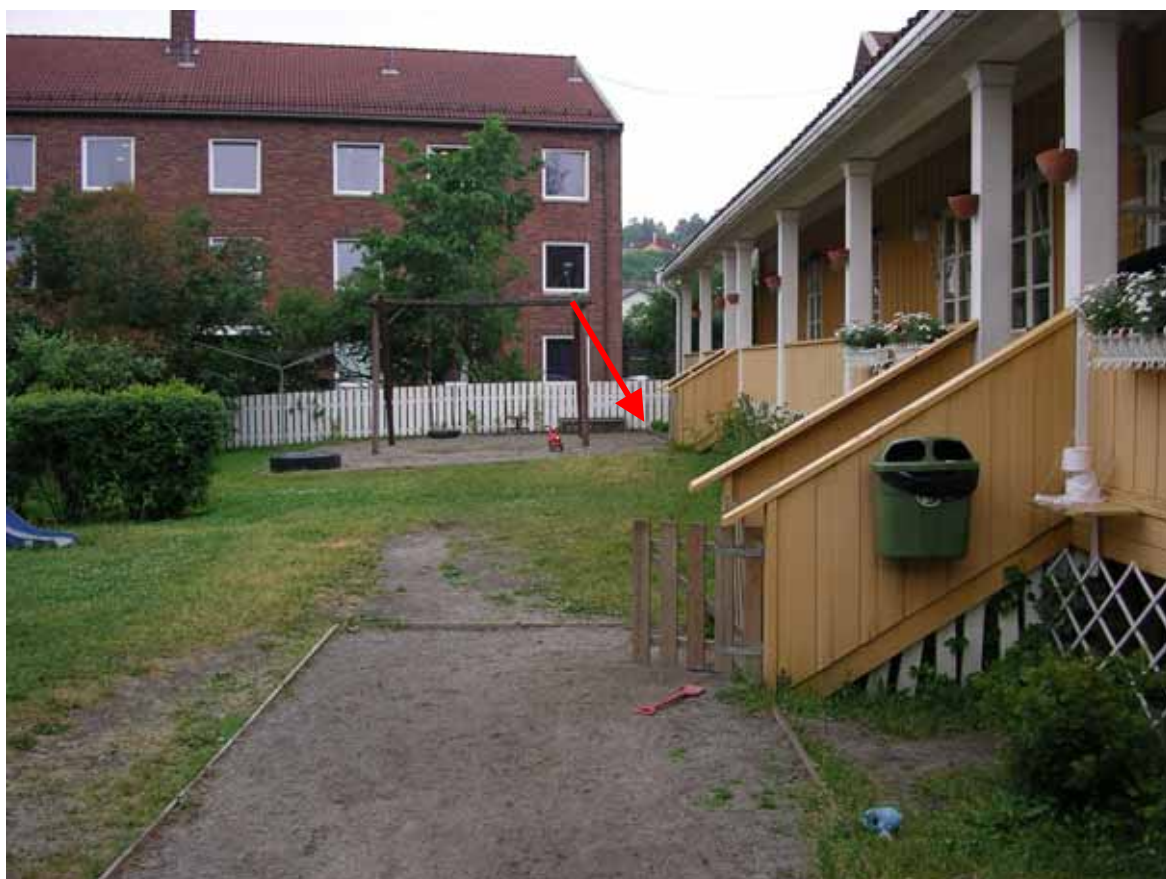
Pilen angir området der den forurensede prøven ble tatt.

Dekke til jorda i det forurensete området med fiberduk og 30 cm rene masser.

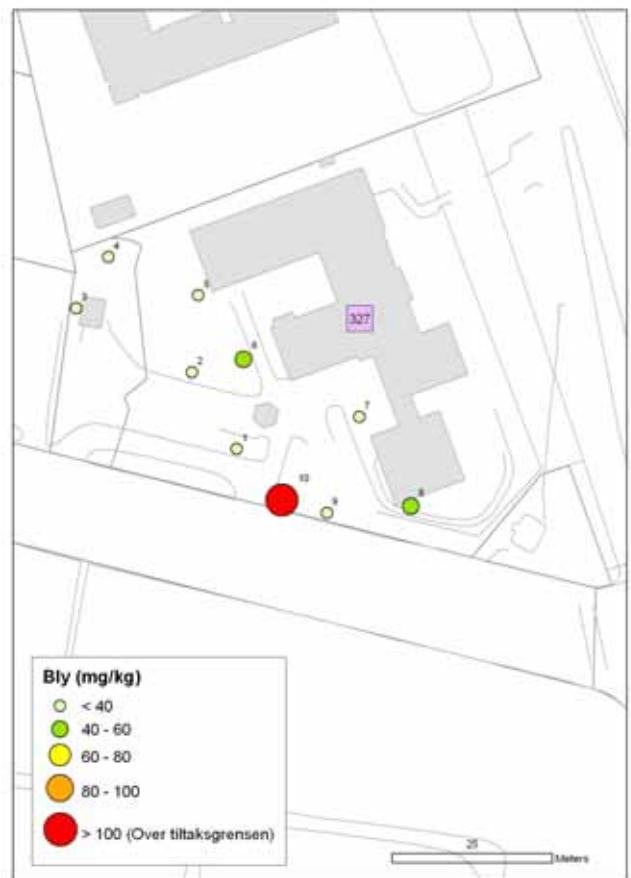
327 Voldsløkka barnehage, Uelandsgt. 78

Deler av arealet i Voldsløkka barnehage er forurenset med benzo(a)pyren og bly. Den høyeste verdien av benzo(a)pyren ligger 10 % over tiltaksgrensen på 0,5 mg/kg, mens den høye påviste verdien av bly ligger ca. 10 % over tiltaksgrensen på 100 mg/kg.

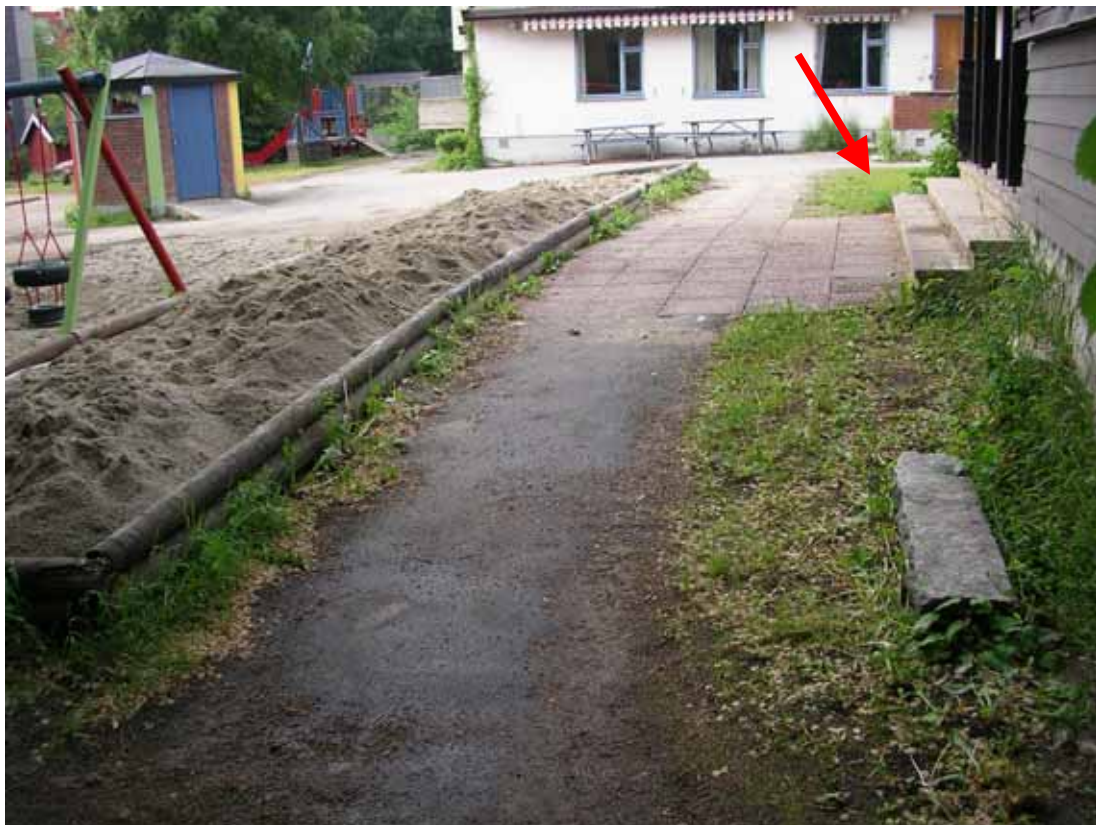
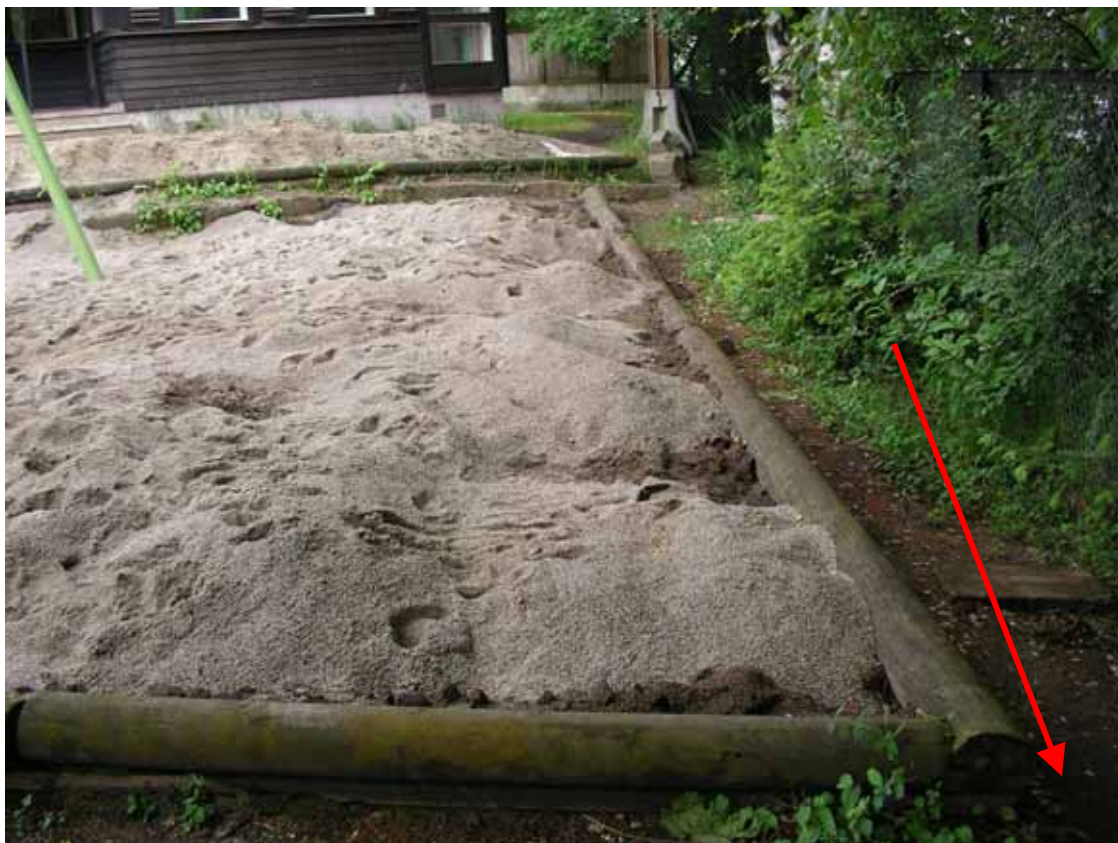
Pilen viser området hvor prøve 7 ble tatt.

Pilen viser området hvor prøve 10 ble tatt.

Dekke til jorda i de forurensete områdene med fiberduk og 30 cm rene masser.

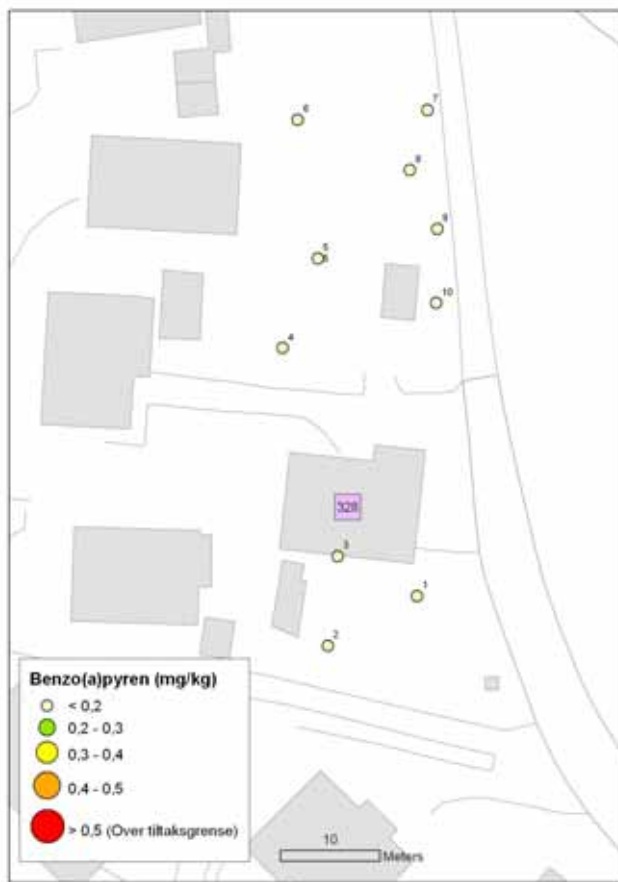
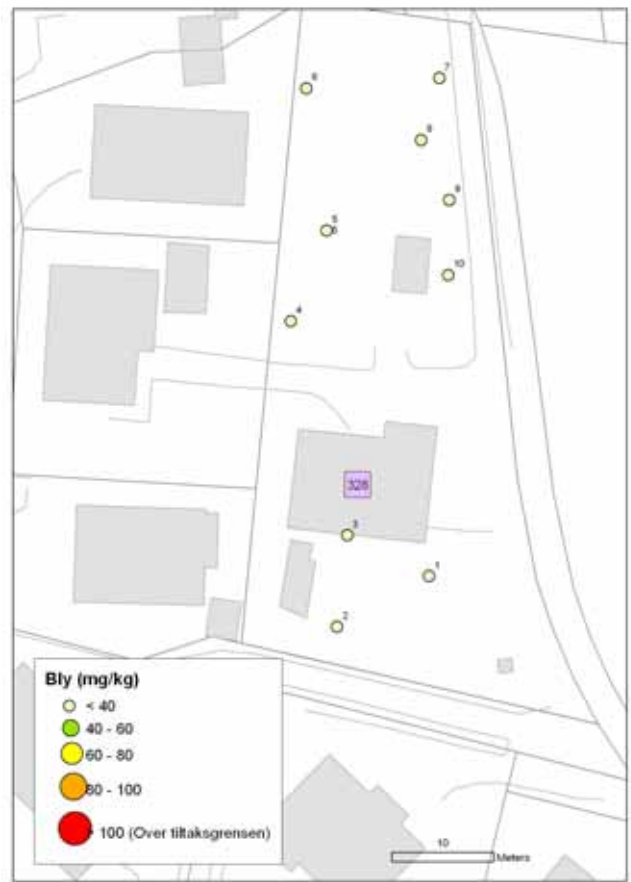
328 Øvre Grefsen barnehage, Grefsenkollveien 8 E

En liten del av arealet i Øvre Grefsen barnehage er forurenset med arsen. Den påviste høye verdien ligger mer enn 5 ganger over tiltaksgrensen på 20 mg/kg. Forurensningen kan skyldes mulig bruk av CCA-impregnert trevirke.

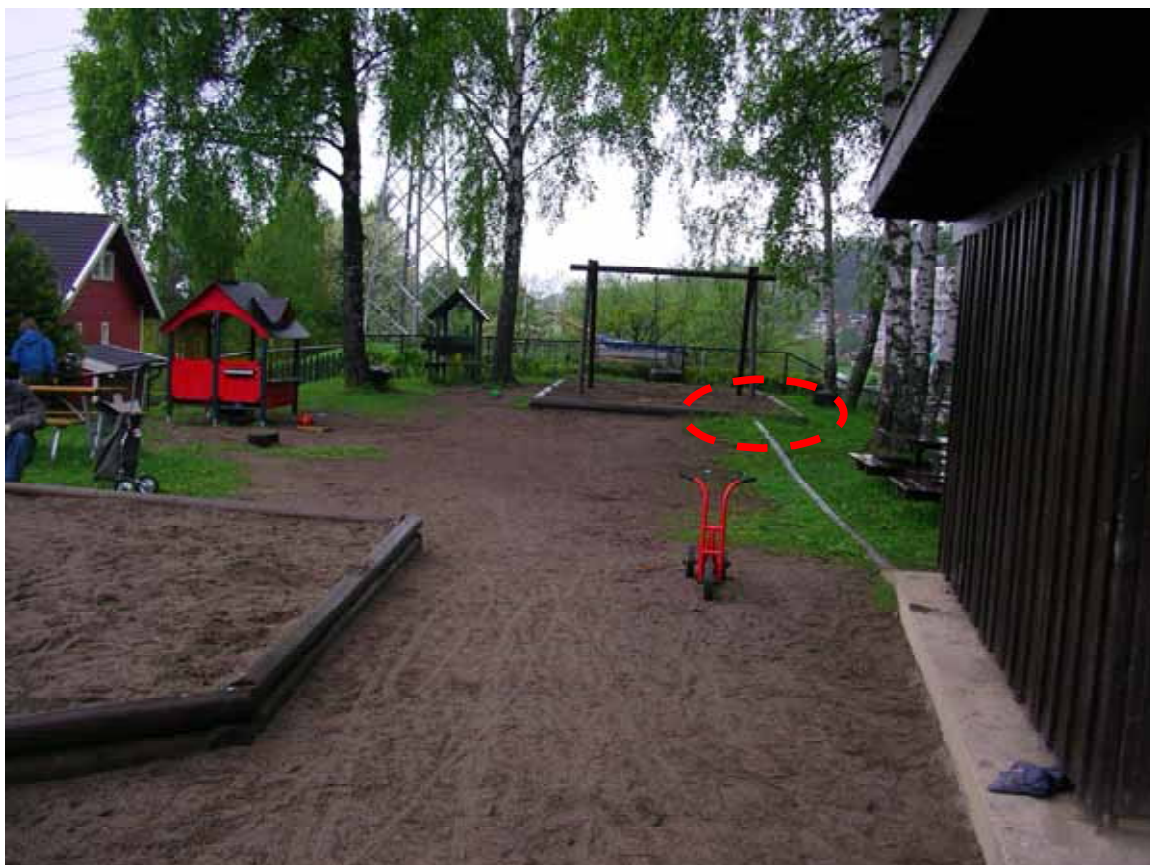
Den stiplede sirkelen viser området hvor den forurensede ble tatt.

Dersom arsenforurensningen synes å ha andre kilder enn CCA-impregnert trevirke, anbefales tildekking av jorda i det forurensete området med fiberduk og 30 cm rene masser.
