NGU Rapport 2006.086

Kartlegging av jordforurensning i 46
barnehager i bydel Alna

Emneord: Jordforurensning		Bly	Bymiljø	
Barnehager		Arsen	Oslo Kommune	
Benzo(a)pyren		CCA	PCB

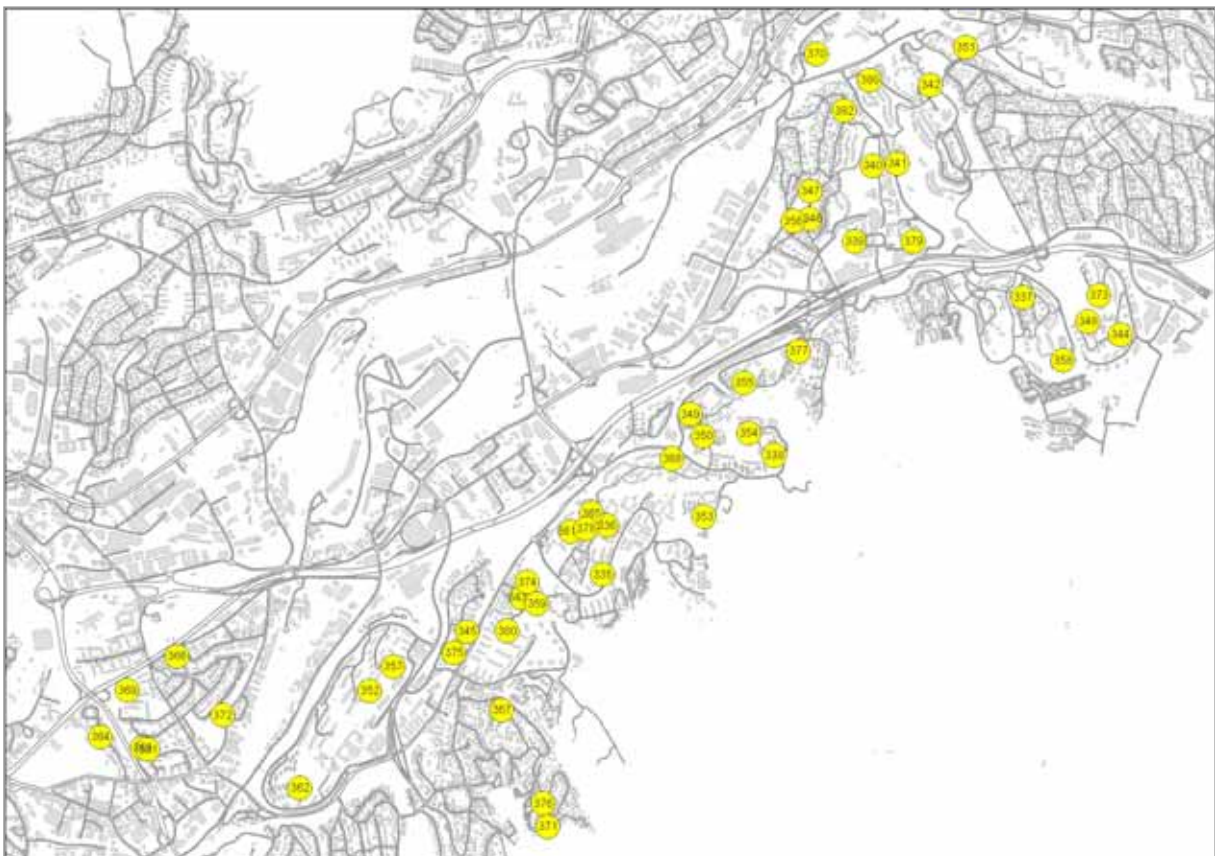
Figur 1 Kartskisse som viser lokaliseringen av de undersøkte barnehagene

Prøvetakingen av 46 barnehager ble gjennomført i juni 2006. Alle barnehagene lå i bydel Alna (Figur 1). Det ble totalt samlet inn 473 prøver. Fra hver barnehage ble det i utgangspunktet samlet inn 10 prøver av overflatejord (0 – 2 cm dyp) ved hjelp av en hagespade. Noen barnehager var så små og/eller hadde så mye fast dekke at et lavere prøveantall var tilstrekkelig. For kvalitetskontroll ble det i tillegg tatt en dublett i annenhver barnehage. De aller fleste prøvene er tatt av byjord som i varierende grad kunne være blandet med sand fra tilgrensende sandbasseng. Noen få prøver ble tatt av ren sand.

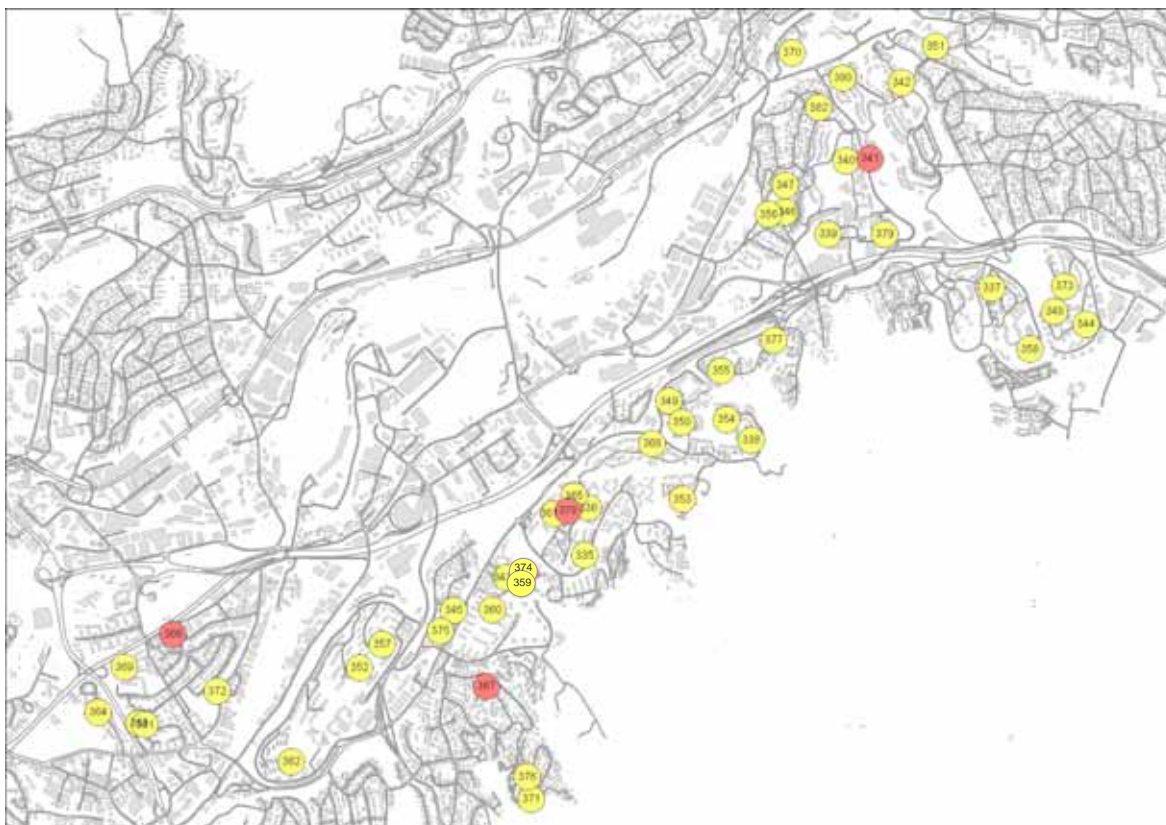
Figur 2 Kartskissen viser barnehagene i rødt der det er påvist benzo(a)pyren over tiltaksgrensen på 0,5 mg/kg

I totalt fire barnehager ble det funnet minst en jordprøve der innholdet av benzo(a)pyren oversteg tiltaksgrensen på 0,5 mg/kg (Figur 2). Tilsvarende ble det påvist bly over tiltaksgrensen på 100 mg/kg i to barnehager (Figur 3). I seks barnehager ble det påvist arsen over tiltaksgrensen på 20 mg/kg (Figur 4). I én barnehage ble det påvist kvikksølv over tiltaksgrensen på 1,0 mg/kg (Figur 5) og i én PCB over tiltaksgrensen på 0,5 mg/kg (Figur 6). Det er ikke påvist verdier av kadmium eller nikkel over de anbefalte tiltaksgrensene (Tabell 1) i noen av de undersøkte barnehagene.

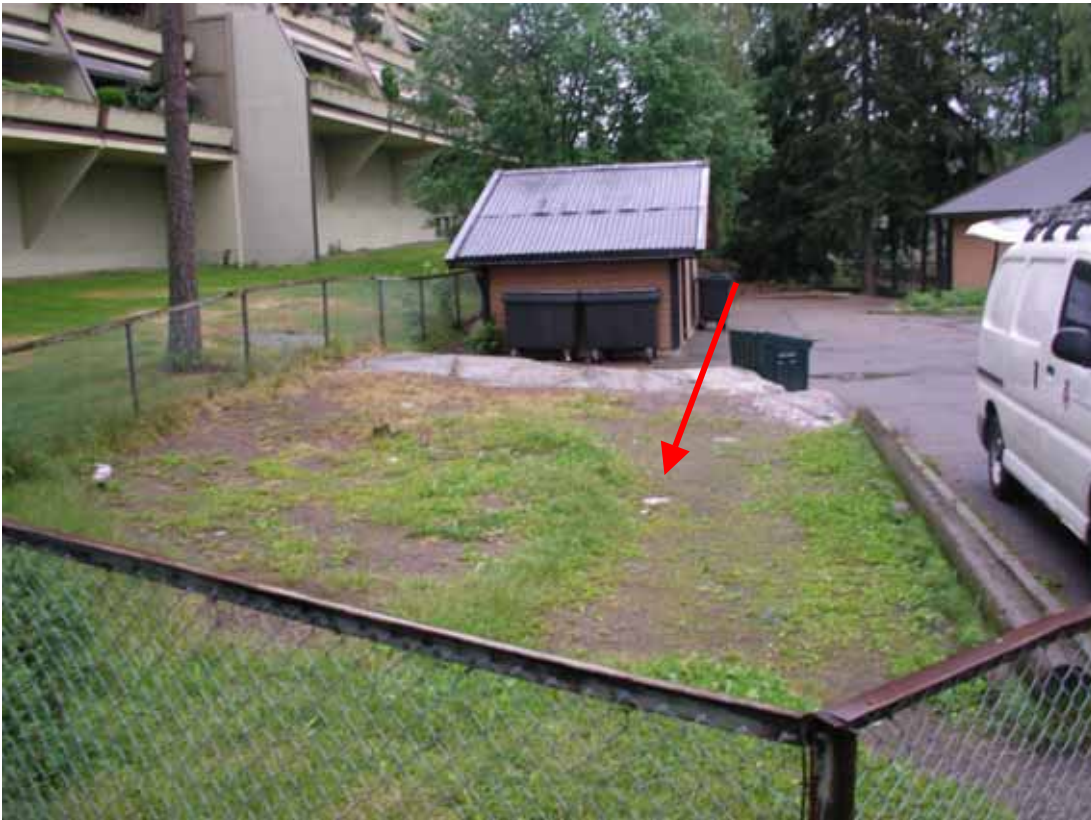
En del av arealet i Frydenlund barnehage er forurenset med arsen. De påviste høye verdiene ligger rett over tiltaksgrense på 20 mg/kg.

Pilen angir hvor prøve 1 ble tatt.

Dekke til jorda i det forurensete området med fiberduk og 30 cm rene masser.

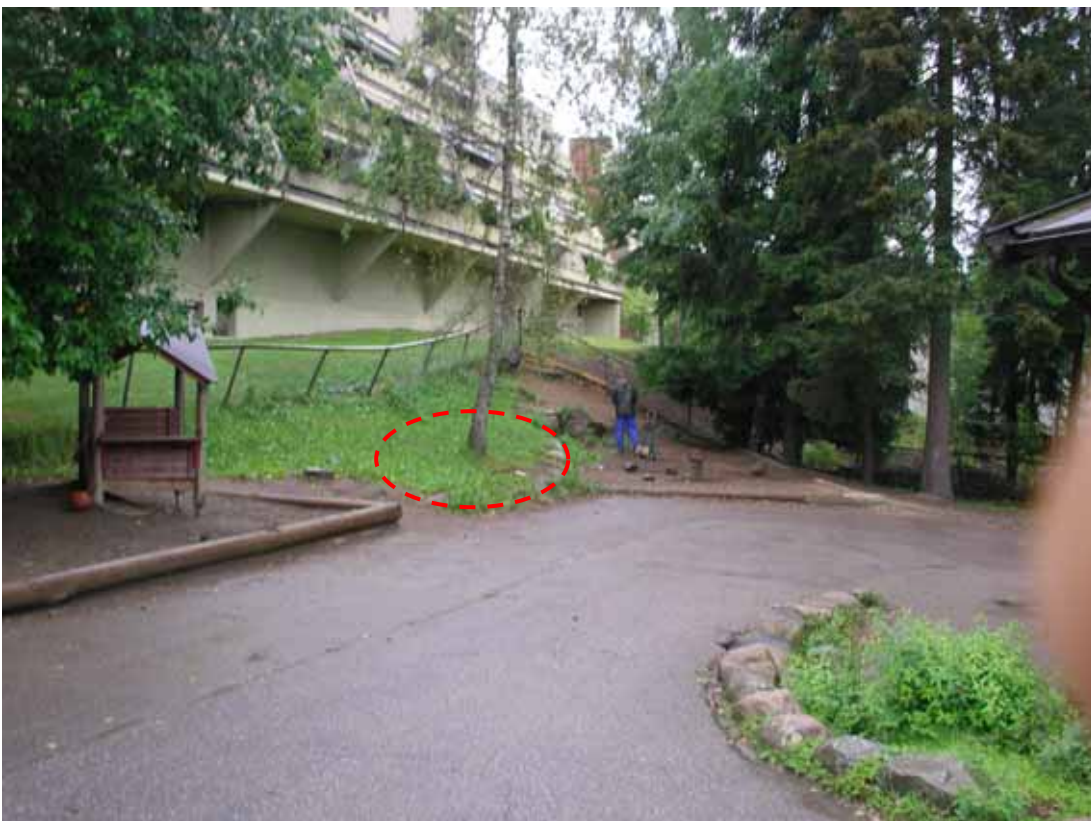
Den stiplede linjen angir området der prøve 3 ble tatt.

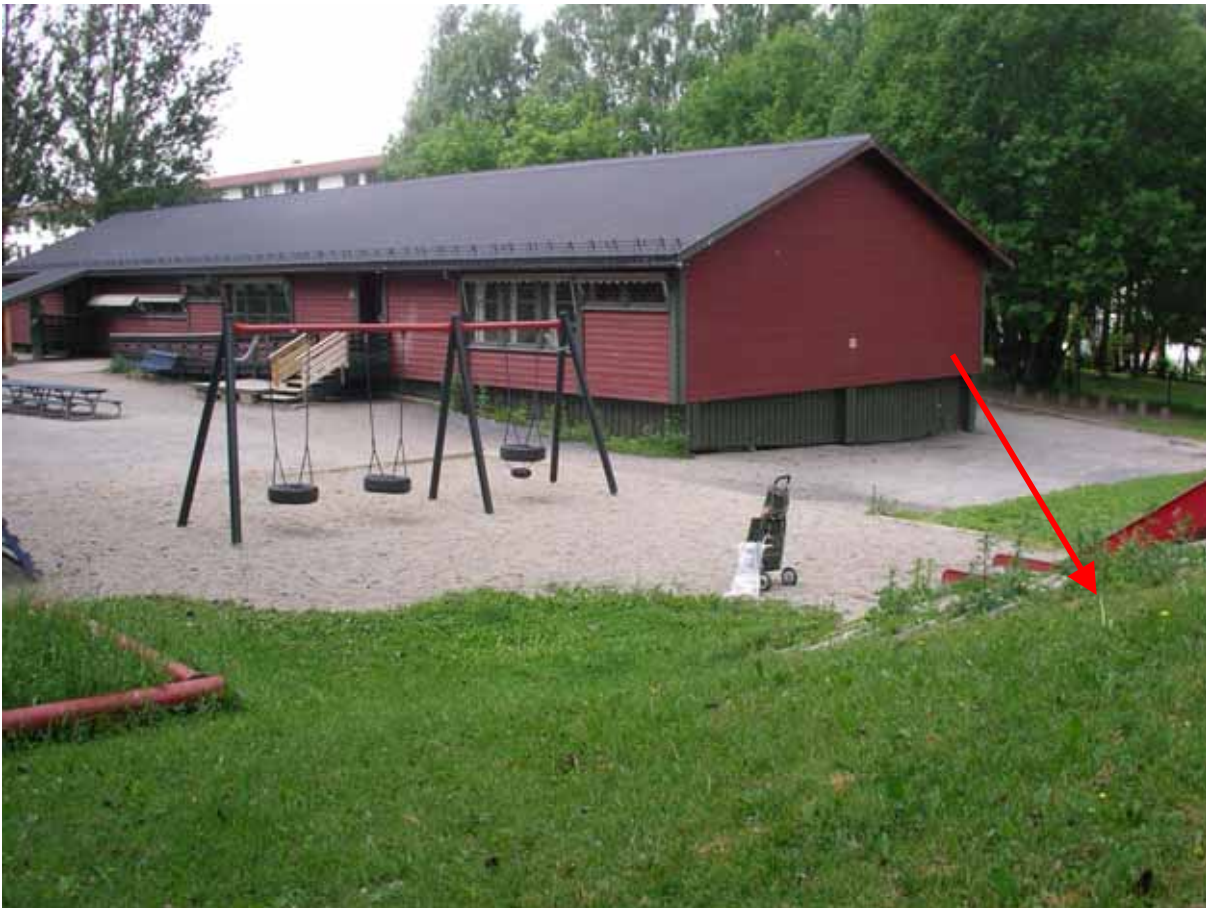
En jordhaug i Lohøgda barnehage er forurenset med arsen. Den høyeste påviste verdien ligger ca. 25 % over tiltaksgrensen på 20 mg/kg.

Pilen viser området på jordhaugen der den forurensede prøven ble tatt.

Fjerne den forurensete jordhaugen og erstatte med jordhaug bestående av rene masser.

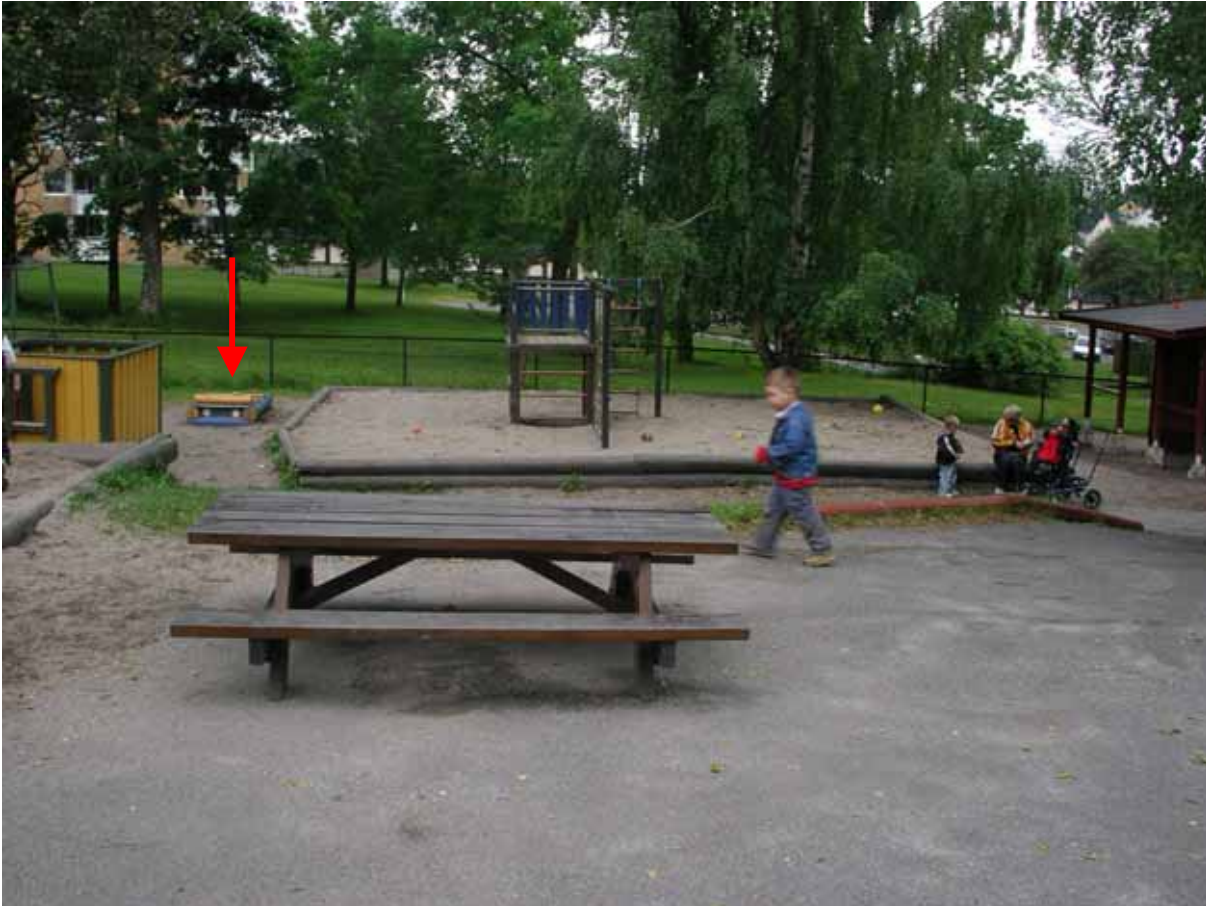
En del av utearealet i Sørhellinga barnehage er forurenset med arsen. Den påviste verdien ligger ca. 55 % over tiltaksgrensen på 20 mg/kg.

Pilen viser området der den forurensede prøven ble tatt.

Dekke til den forurensete jorda med fiberduk og 30 cm rene masser.

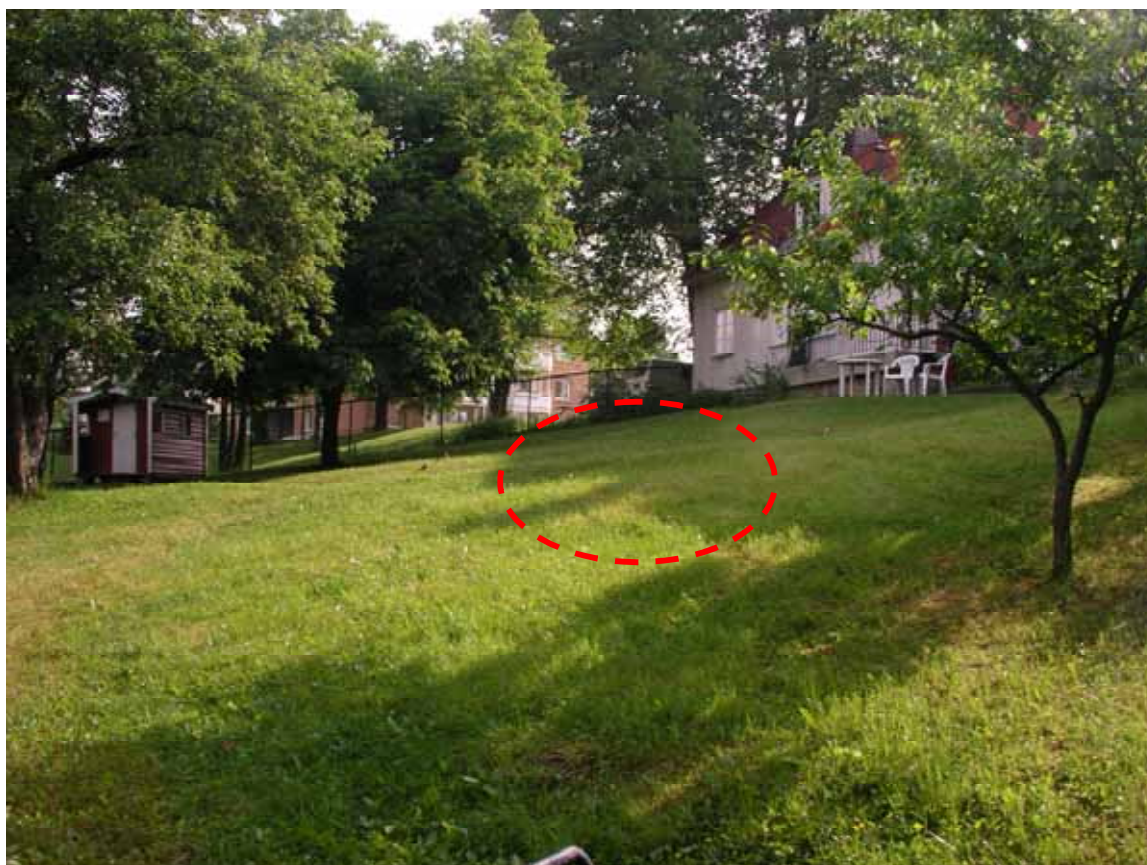
En del av Teisen gård barnehage er forurenset med bly og kvikksølv. Den høyeste påviste verdien for bly ligger ca. 2 ganger over tiltaksgrensen på 100 mg/kg, mens den påviste verdien av kvikksølv ligger 85 % over tiltaksgrensen på 1 mg/kg.

Den stiplede linjen angir området der prøve 9 og 10 ble tatt

Dekke til den forurensete jorda med fiberduk og 30 cm rene masser.

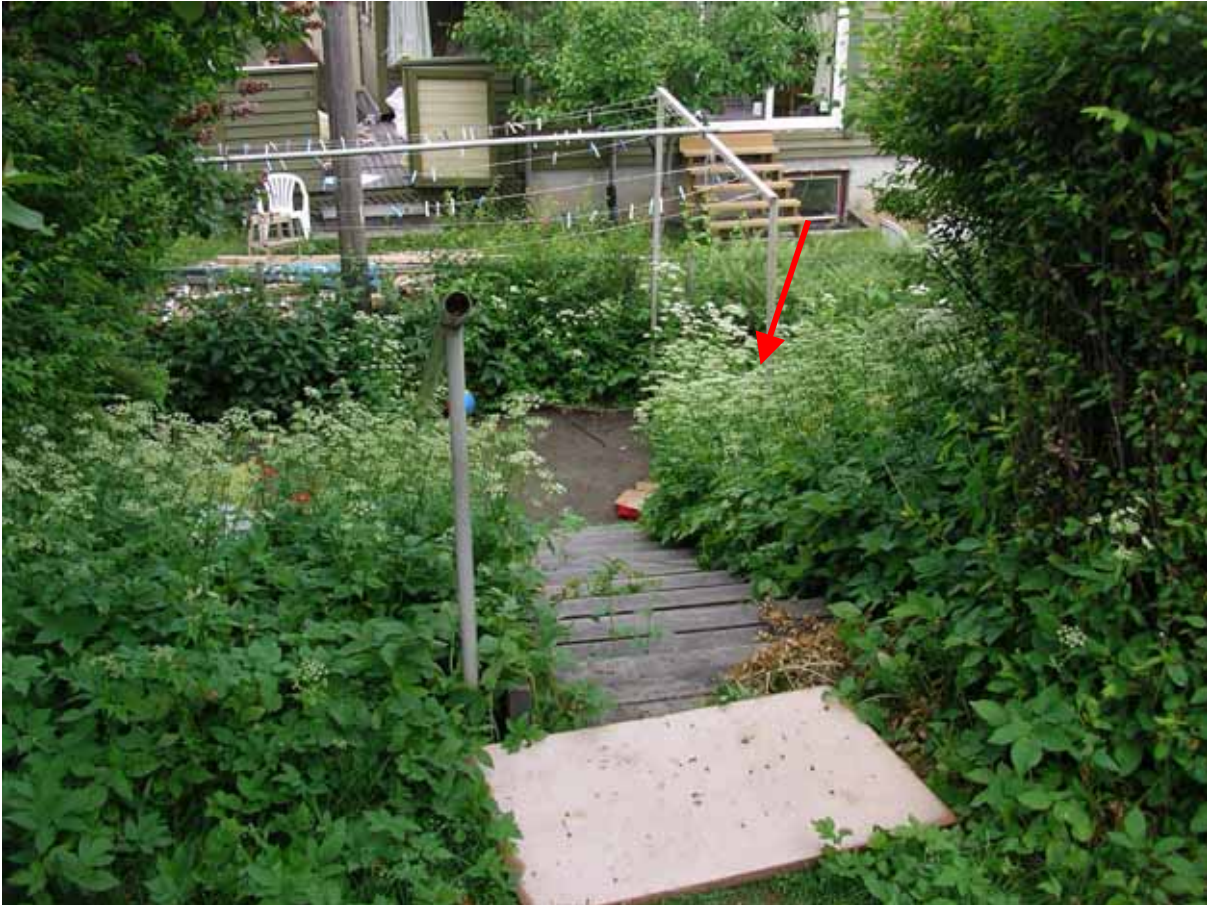
I Fjellhus familiebarnehage er et område forurenset med benzo(a)pyren. Den påviste verdien ligger ca. 2 ganger over tiltaksgrensen på 0,5 mg/kg.

Pilen viser hvor den forurensede prøven er tatt.

Dekke til den forurensete jorda med fiberduk og 30 cm rene masser.

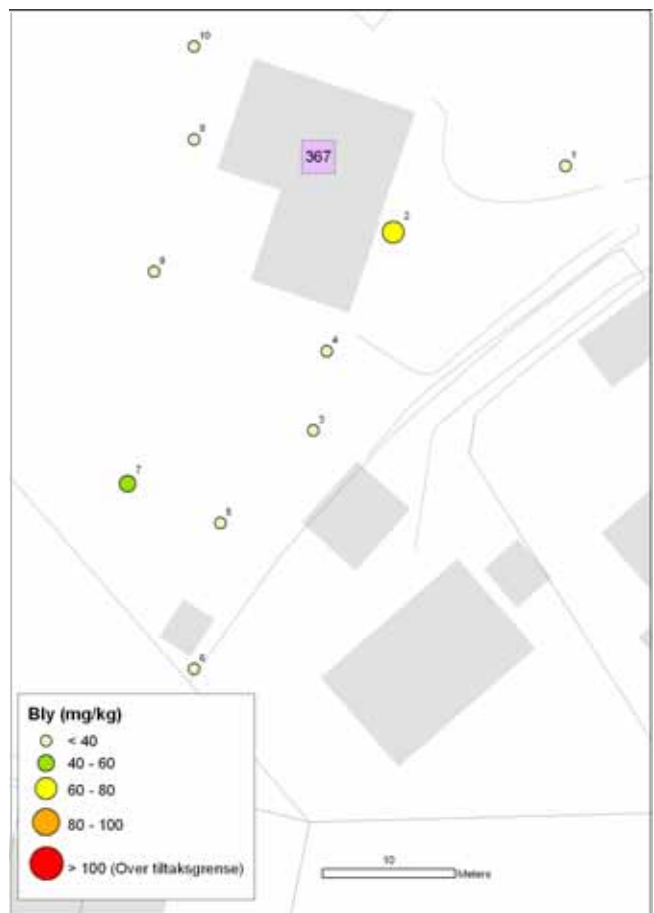
367 Hellerud barnehage, Landeroveien 1

Et område i Hellerud barnehage er forurenset med benzo(a)pyren. Den høyeste påviste verdien ligger ca. 2,5 ganger over tiltaksgrensen på 0,5 mg/kg.

Dekke til den forurensete jorda med fiberduk og 30 cm rene masser.

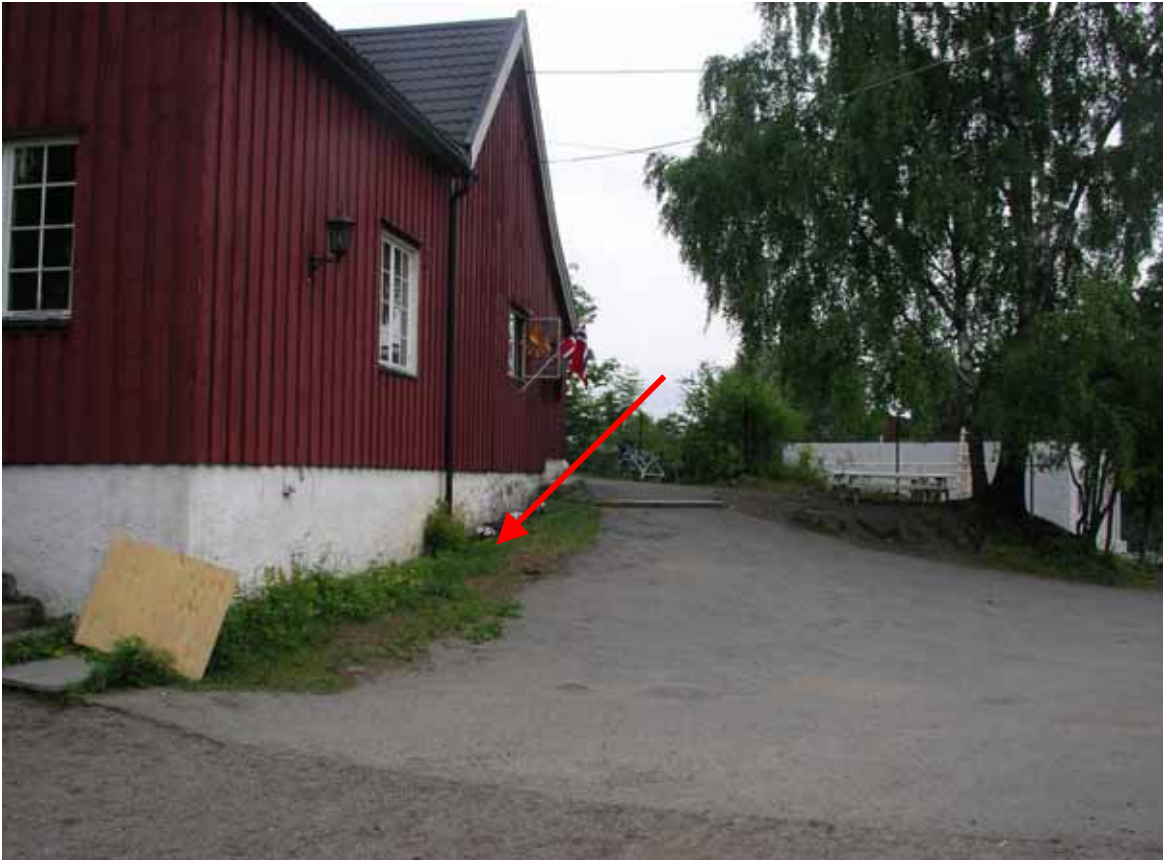
Pilen viser området hvor den forurensede prøven er tatt.

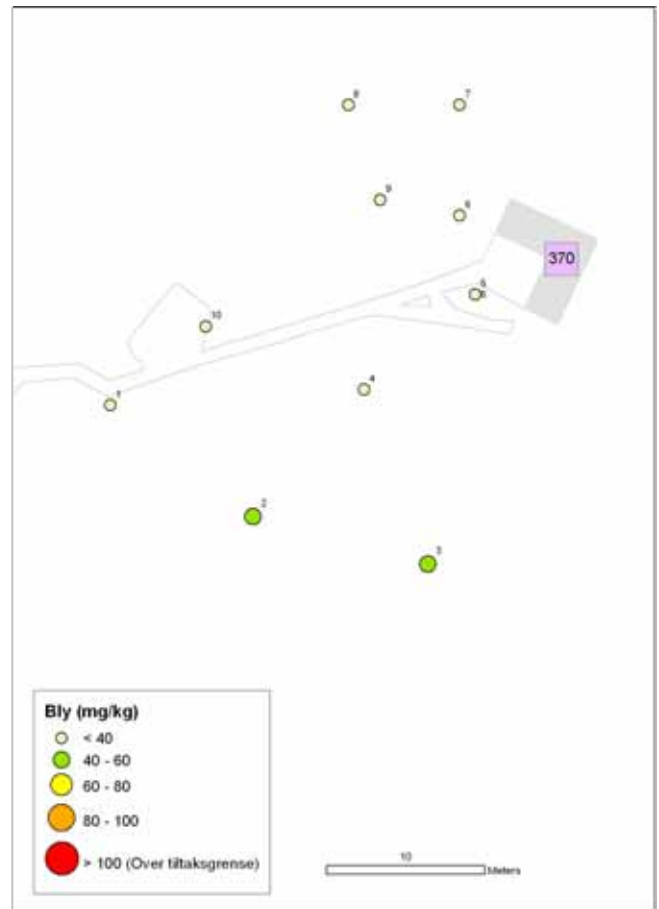
370 Stjerneblokkveien private barnehage, Stjerneblokkveien 8

Et lite område i Stjerneblokkveien barnehage er forurenset med PCB. Den påviste verdien ligger ca. 70 % over tiltaksgrensen på 0,5 mg/kg.

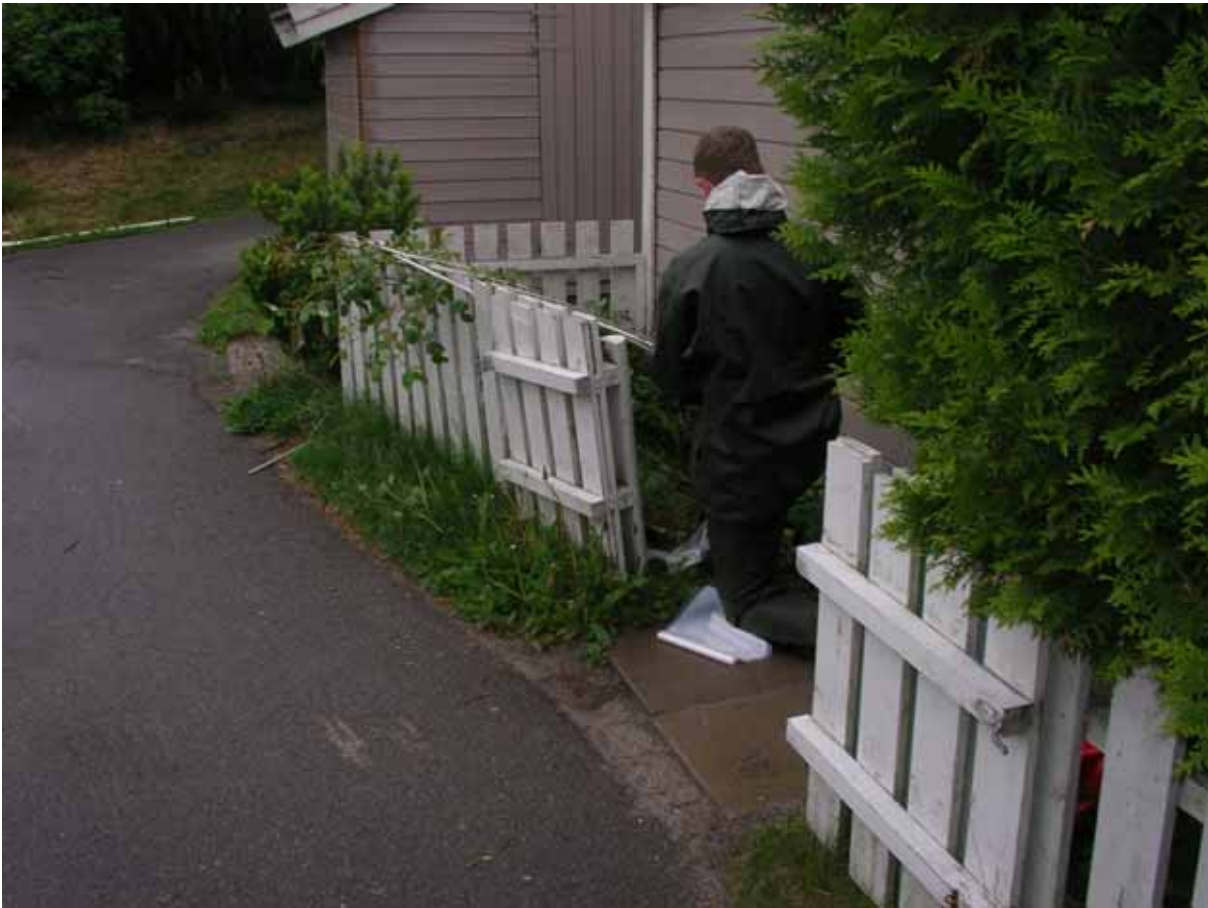
Et lite område i Blåbærlia familiebarnehage er forurenset med arsen. Den påviste verdien ligger ca. 70 % over tiltaksgrensen på 20 mg/kg.

Bildet viser prøvetaking av punkt 4.

Dekke til den forurensete jorda med fiberduk og 30 cm rene masser.

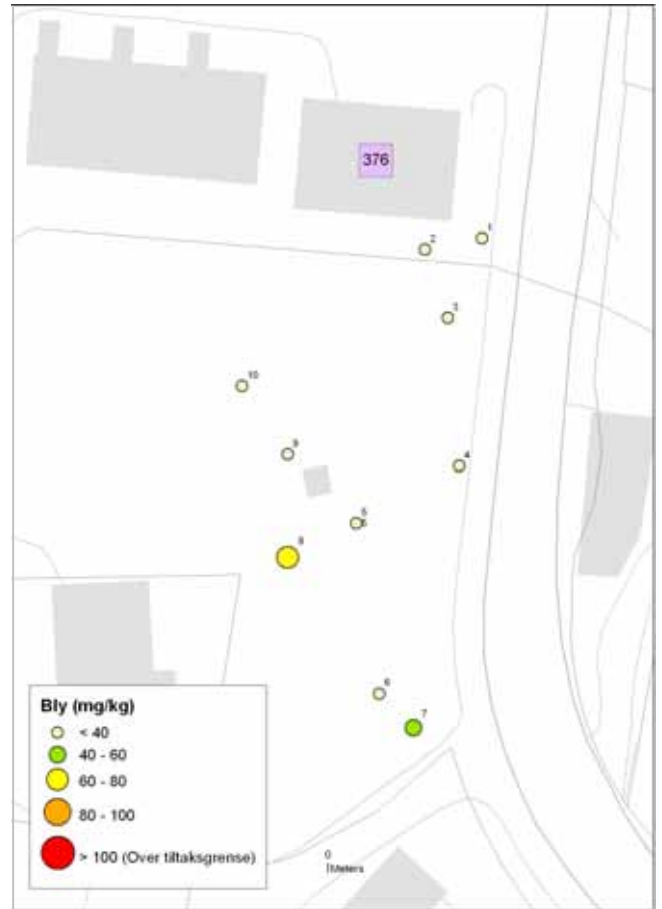
376 Hellerudtoppen barnehage, Hellerudgrenda 52

Et område i Hellerudtoppen barnehage er forurenset med arsen. Den påviste verdien ligger ca. 2,5 ganger over tiltaksgrensen på 20 mg/kg.

Dekke til den forurensete jorda med fiberduk og 30 cm rene masser.

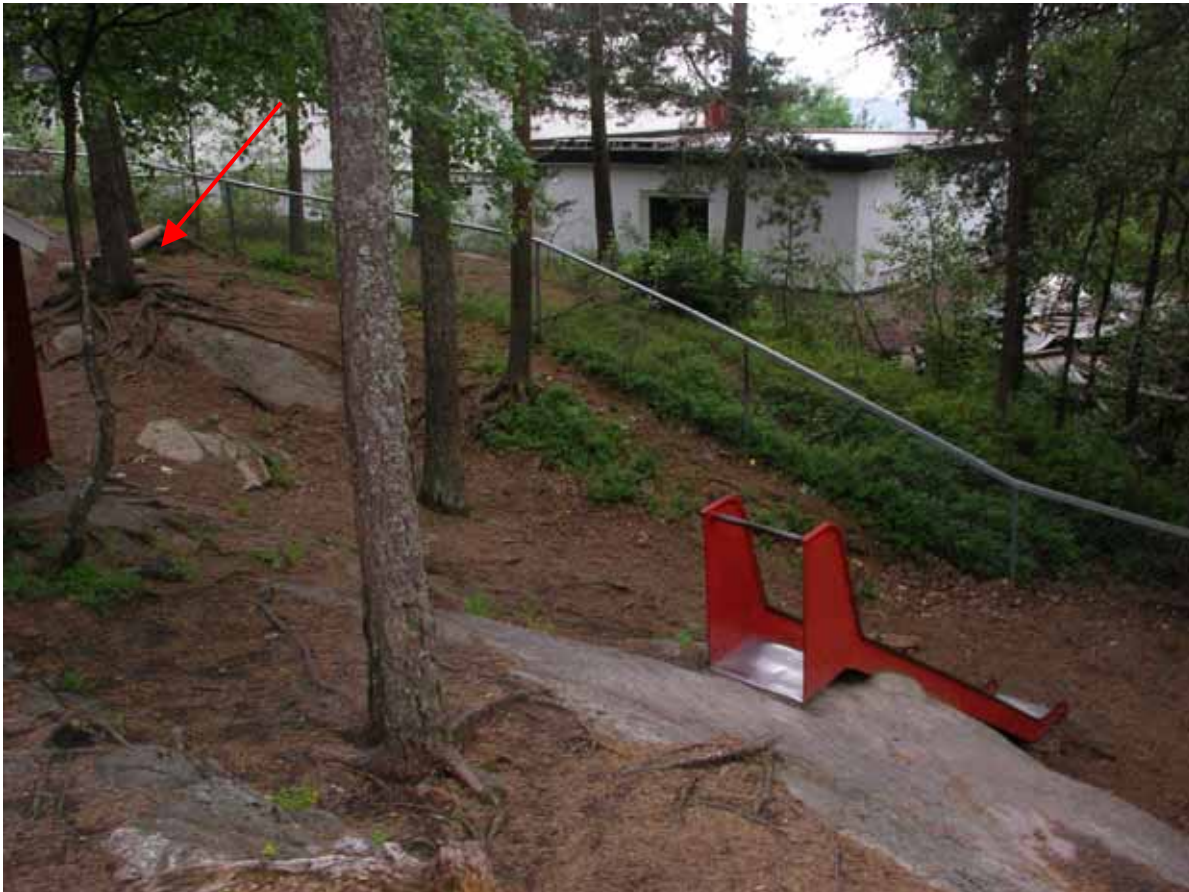
Pilen viser området hvor den forurensede prøven er tatt.

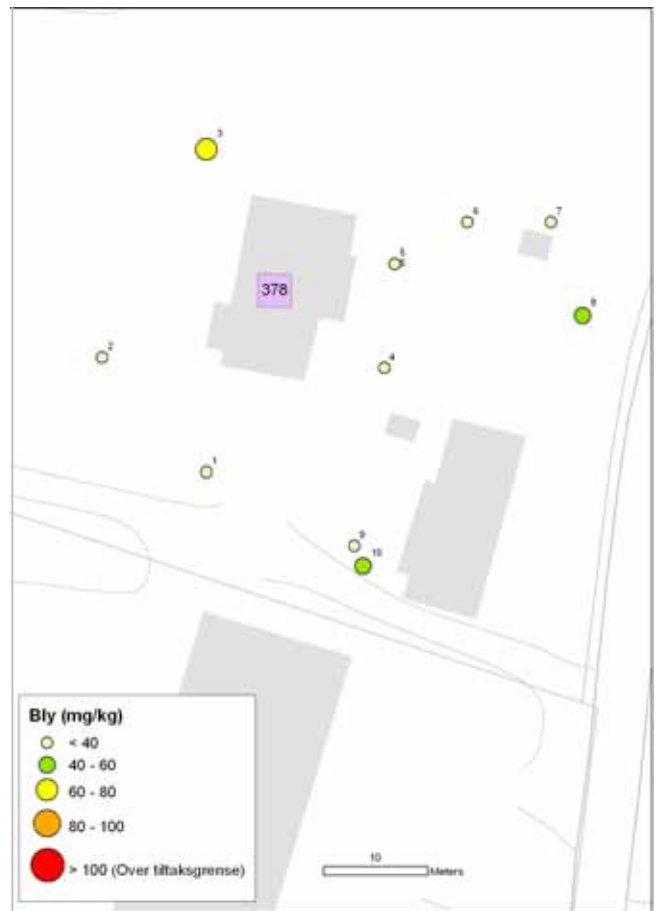
378 Nordre Trosterud gård barnehage, Dr. Dedichens vei 26

Deler av utearealet til Nordre Trosterud gård barnehage er forurenset med arsen og benzo(a)pyren. Den påviste høye verdien av arsen ligger ca. 2,5 ganger over tiltaksgrensen på 20 mg/kg, mens den påviste verdien av benzo(a)pyren ligger ca. 4 ganger over tiltaksgrensen på 0,5 mg/kg.

Dekke til den forurensete jorda med fiberduk og 30 cm rene masser.

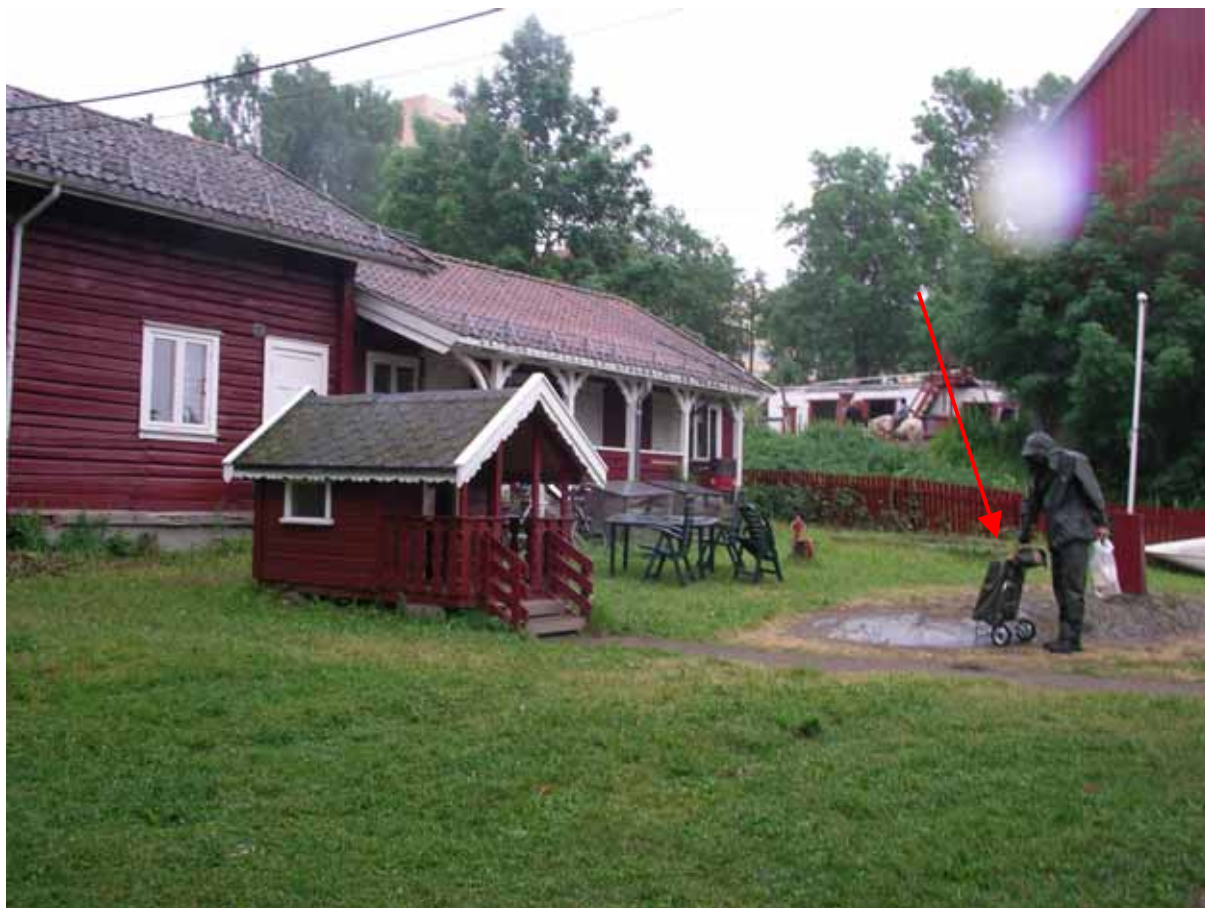
Bildet viser prøvetaking av punkt 4, pilen viser området hvor den forurensede prøven er tatt.

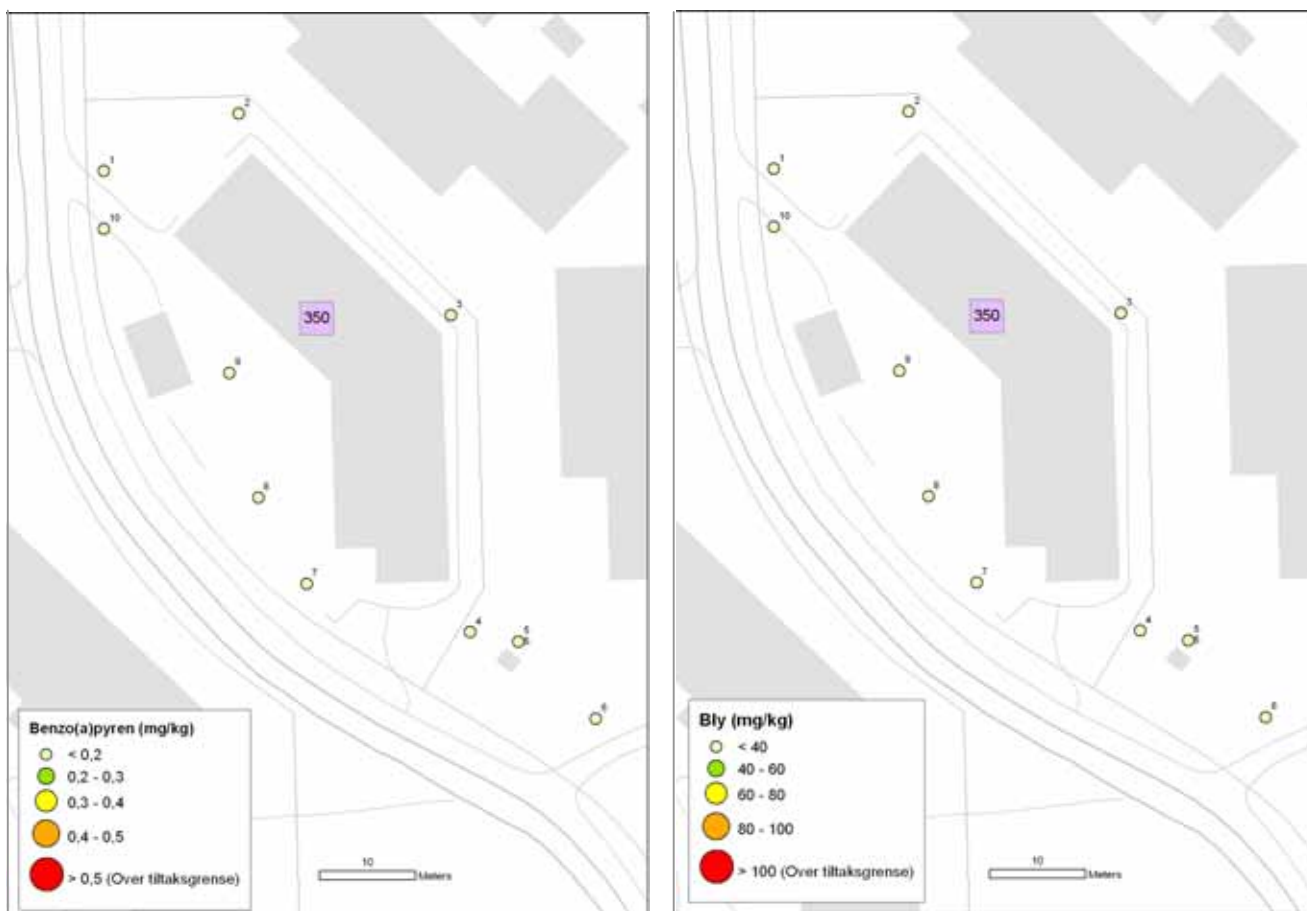
350 Lindebergstua barnehage, Lindebergveien 31

Analyseverdier for Lindebergstua barnehage (mg/kg)

Prøve	Arsen	Bly	Kadmium	Kobber	Krom	Kvikksølv	Nikkel	Sink	B(a)p ¹⁾	PAH ²⁾	PCB ³⁾
350_1	4,3	9,9	<0,1	12,5	13,4	0,013	14,2	38,8	<0,01	<0,2	<0,004
350_2	2,2	8,3	<0,1	11,8	13,1	0,013	14,3	50,6	<0,01	<0,2	<0,004
350_3	3,2	11,4	<0,1	16,1	17,6	0,017	18,4	64,2	<0,01	<0,2	<0,004
350_4	<2	7,0	<0,1	11,5	13,4	0,012	13,3	40,6	<0,01	<0,2	<0,004
350_5	<2	16,4	<0,1	13,2	20,9	0,043	16,5	66,1	<0,01	<0,2	<0,004
350_5d	2,6	19,5	<0,1	15,0	25,0	0,054	19,4	78,0	<0,01	<0,2	<0,004
350_6	<2	21,7	<0,1	15,3	27,0	0,062	20,8	84,3	<0,01	<0,2	<0,004
350_7	2,2	7,1	<0,1	10,9	11,9	0,010	13,2	40,4	<0,01	<0,2	<0,004
350_8	<2	3,7	<0,1	5,90	5,86	< 0,01	6,2	20,2	<0,01	<0,2	<0,004
350_9	<2	16,2	0,14	15,9	12,3	0,017	12,4	61,3	<0,01	<0,2	<0,004
350_10	7,1	7,1	<0,1	14,3	14,0	< 0,01	11,3	55,6	<0,01	<0,2	<0,004
Tiltaksgrænse	20	100	10	-	-	1	135	-	0,5	8	0,5

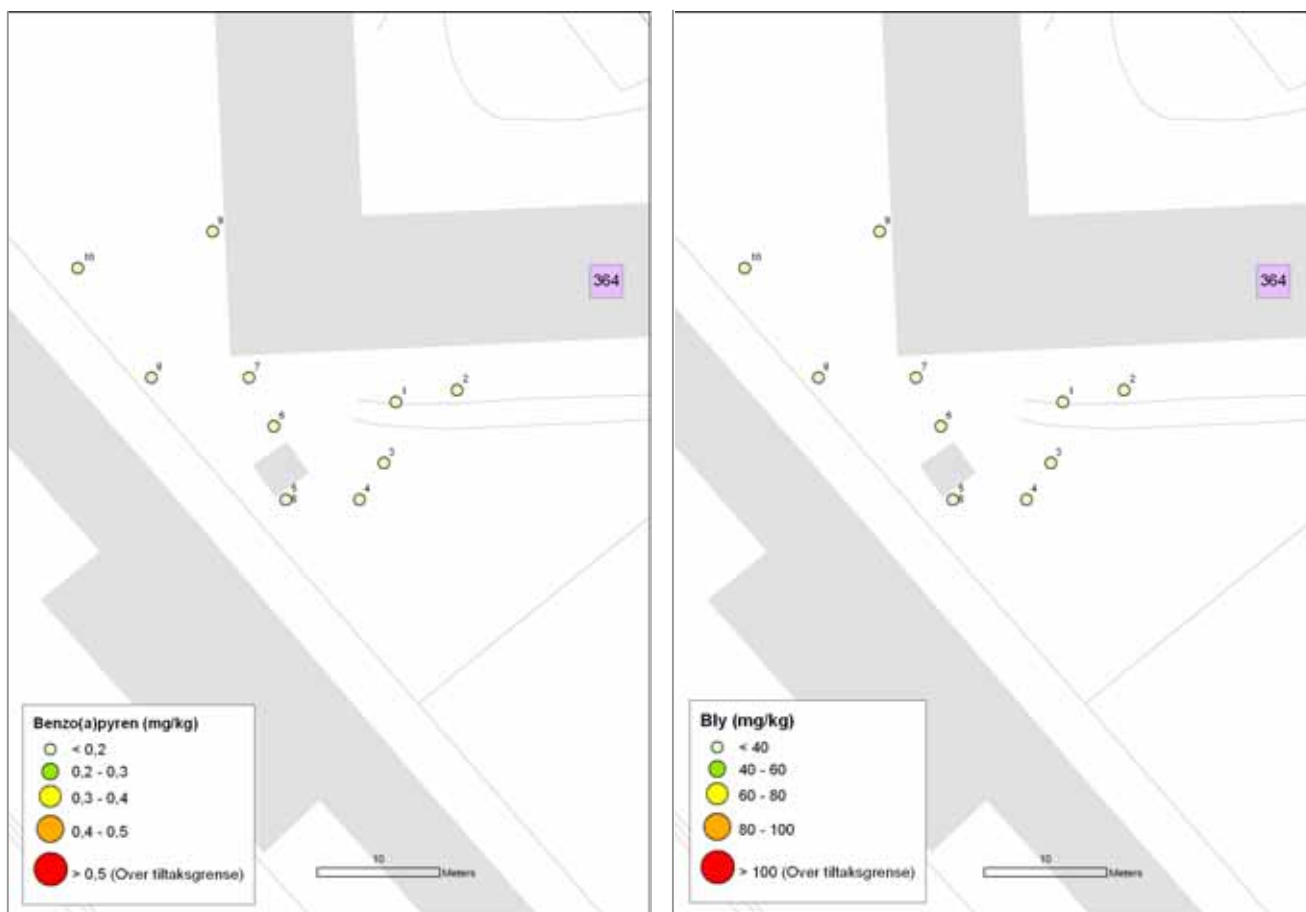
364 Teisen Vest barnehage, Agmund Bolts vei 24

Analyseverdier for Teisen Vest barnehage (mg/kg)

Prøve	Arsen	Bly	Kadmium	Kobber	Krom	Kvikksølv	Nikkel	Sink	B(a)p ¹⁾	PAH ²⁾	PCB ³⁾
364_1	3,8	31,6	0,24	39,0	27,6	0,067	29,7	112	0,045	0,47	0,03
364_2	3,8	27,9	0,34	34,7	21,7	0,087	23,4	153	0,047	0,47	0,0791
364_3	4,6	17,4	0,18	24,3	22,3	0,044	22,7	127	0,024	0,3	0,0089
364_4	3,0	20,7	0,18	22,8	23,0	0,053	23,1	100	0,026	0,3	0,0077
364_5	3,8	25,0	0,29	27,0	20,8	0,063	20,4	114	0,024	0,28	0,0233
364_5d	3,0	22,2	0,25	25,5	19,4	0,055	19,3	109	0,028	0,3	0,0197
364_6	3,0	9,1	0,11	12,1	11,2	0,017	10,9	53,1	<0,01	<0,2	0,0409
364_7	2,9	11,5	0,16	19,9	12,2	0,033	9,4	76,0	<0,01	<0,2	0,0084
364_8	2,5	5,8	<0,1	9,68	10,2	0,014	10,3	38,3	<0,01	<0,2	0,0089
364_9	<2	19,5	0,35	26,3	12,9	0,032	10,9	237	0,03	0,37	0,103
364_10	2,6	6,2	<0,1	8,46	9,08	0,016	7,2	33,3	<0,01	<0,2	<0,004
Tiltaks- grense	20	100	10	-	-	1	135	-	0,5	8	0,5

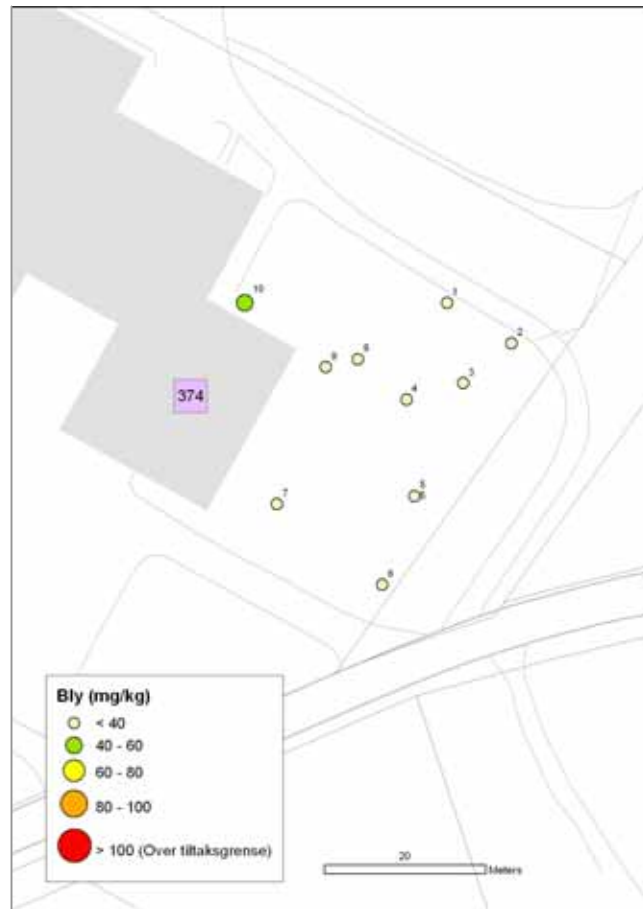
374 Haugerud skoles barnehage, Tvetenveien 183

I Haugerud skoles barnehage, ble det påvist en høy benzo(a)pyrenverdi som lå rett over tiltaksgrensen på 0,5 mg/kg. Det var grunn til å tro at dette skyldtes rester av grillkull som var benyttet her, og at selve jorda var utforurenset. Dette er bekreftet ved ytterligere tre jordprøver som er tatt like ved der forurensningen ble påvist. Alle disse prøvene har et svært lavt innhold av benzo(a)pyren. Tiltak er derfor ikke nødvendig.
