NGU Rapport 2004.023

Skredfarekartlegging i Vestfjorddalen

| <p><b>Sammendrag:</b><br/>Skredfarekartleggingen gir et viktig grunnlag for å gjøre Vestfjorddalen og Rjukan by til et tryggere sted å bo. Dette prosjektet er utført som et samarbeid mellom Norges geologiske undersøkelse (NGU), Norges Geotekniske Institutt (NGI) og Regionsamarbeidet Buskerud Telemark Vestfold, v /Regiongeologen. I Vestfjorddalen finner en alle typer skred, noe som gjør området velegnet for å vurdere arbeidsmetodikk som innbefatter samarbeid mellom flere institusjoner med komplementær kompetanse. Prosjektet må kunne sies å være et pionerarbeid i Norge, og vil danne et viktig grunnlag for lignende kartlegging andre steder i landet.</p> <p>Vestfjorddalen i Tinn har i historisk tid vært utsatt for både jord-, snø-, stein- og fjellskred, og det er tidligere utført skredfarevurderinger i avgrensede områder. Det er imidlertid et stort behov for en fullstendig kartlegging av faren for ulike typer skred i området. Det er satt spesiell fokus på undersøkelser av faren for jordskred ettersom flere historiske hendelser vitner om stor skade og tap av menneskeliv knyttet til dette faremomentet. Det er i dette prosjekt

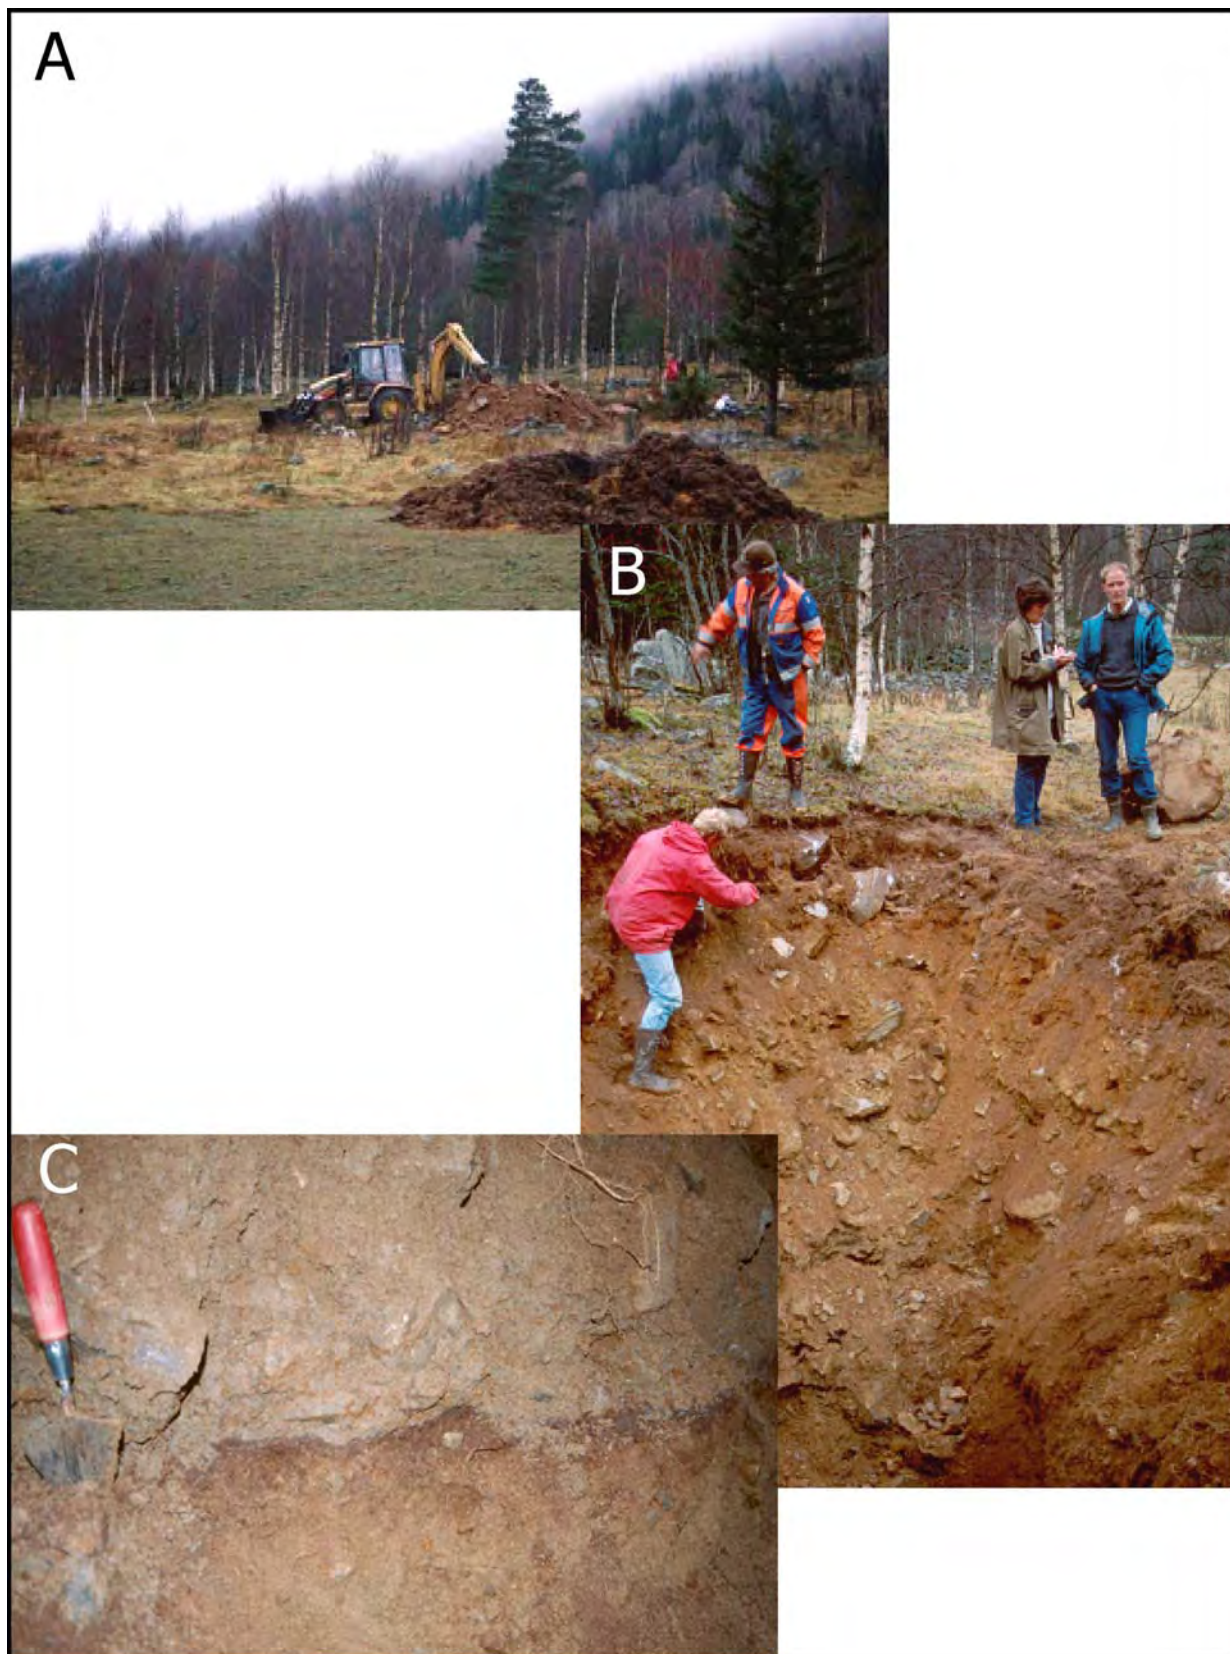
**Figur 2. (A)** Graving på Gaustadjordet; **(B)** Gravegrop på Gaustadjordet; **(C)** Jordprofil fra gravegrop på Moe, med et brunt jordlag mellom to jordskredavsetninger. Foto: S.Dahlgren.

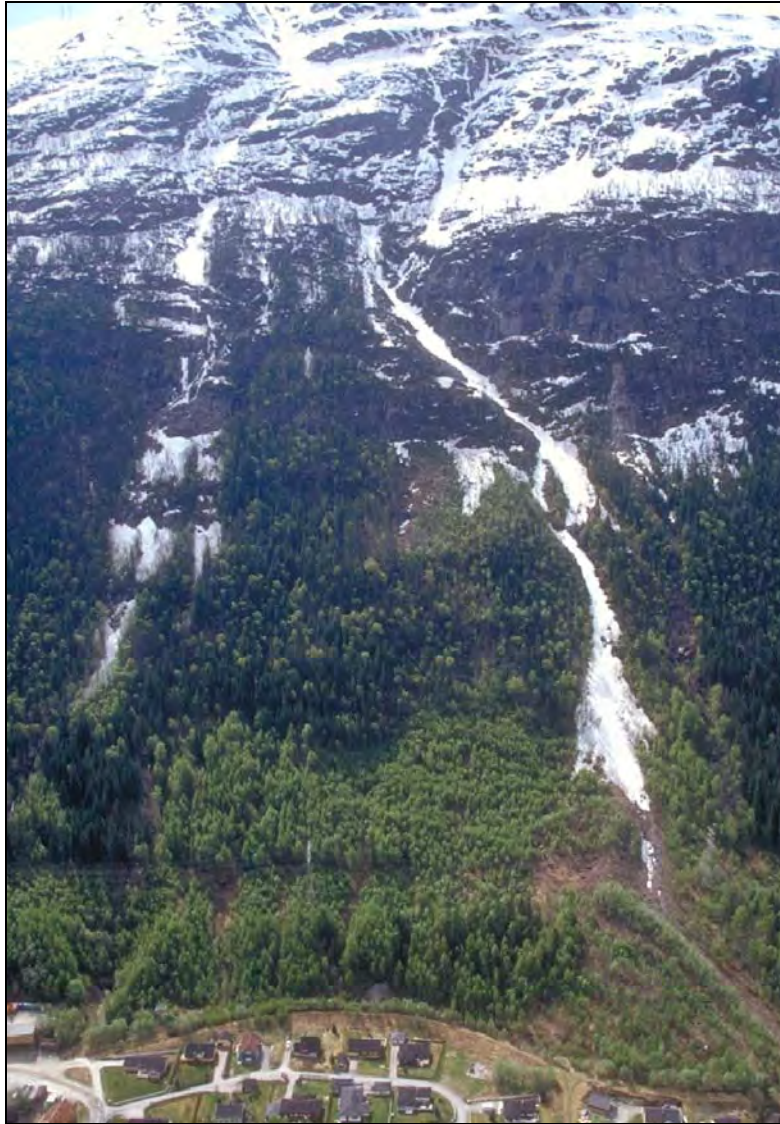
**Figur 5.** Snøskred, Svadde, mai 2001. Snøskredbanene sees tydelig. Skredet til høyre ble ledet vekk fra boligene av skredsikringsvoll nederst til høyre. Foto: S.Dahlgren.

- 1988: Svadde, 150 m breidt, men ikke skade på hus eller personer (Rjukan Arbeiderblad 4.2.1988).
- 2001: Svadde. I mai 2001 gikk det et sørpeskred (Fig. 5) som ble fanget opp av sikringsvullen som var bygget inn mot bebyggelsen (P. Heidenreich Riis pers. medd. til S.Dahlgren).

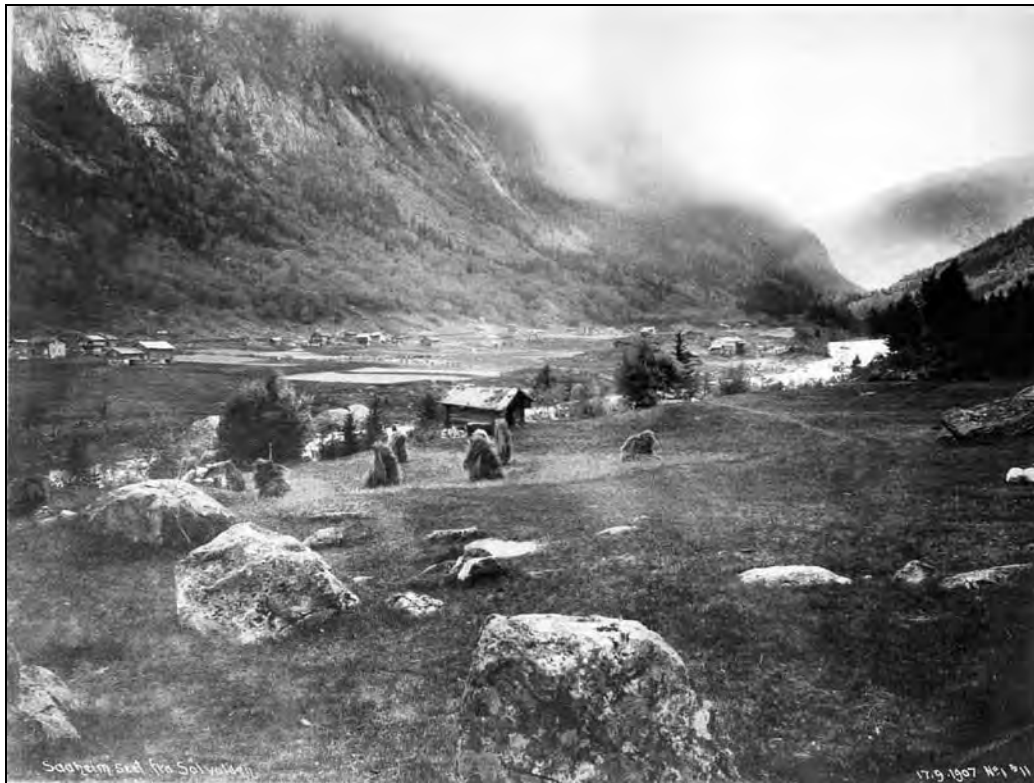
**Figur 6.** Foto fra før Rjukan by ble påbegynt (1907) ved Bøen som viser utløp av skredmasser helt ut mot elva forbi der hvor Sam Eydesgt ligger i dag. Arkivfoto Norsk Hydro, Rjukan.

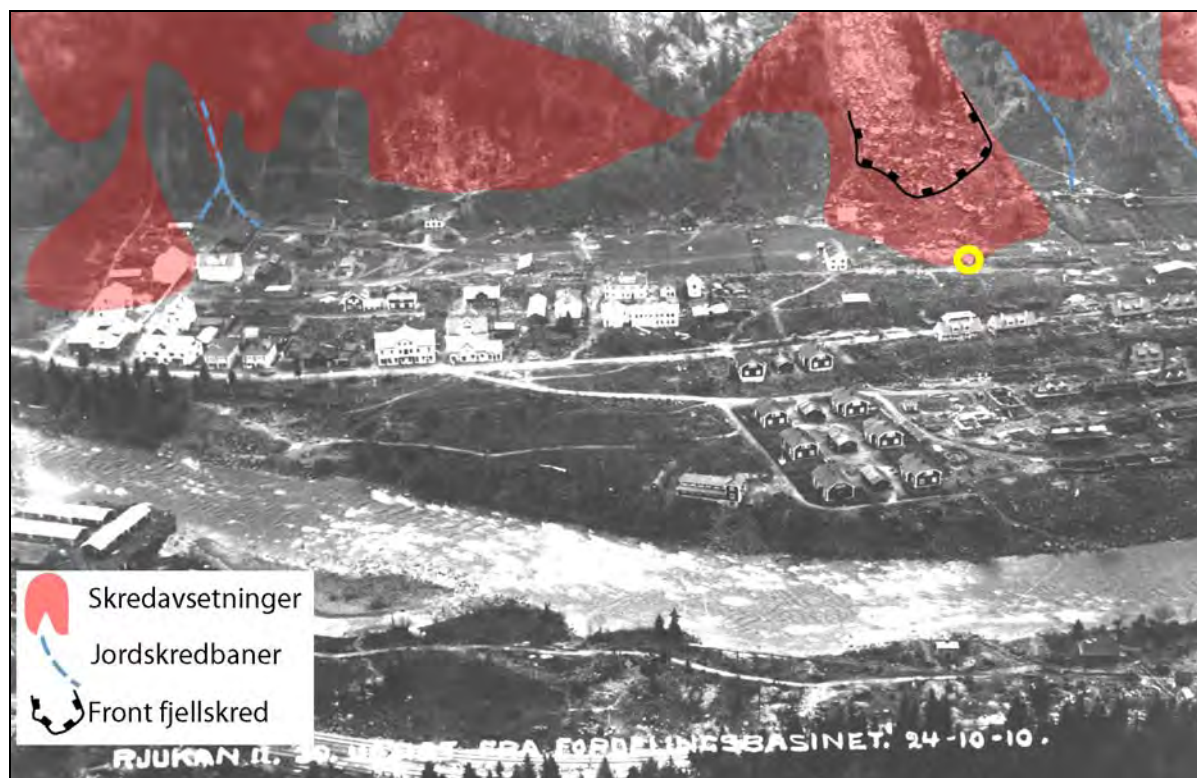
**Figur 7.** Rjukan sentrum i 1910. Skredavsetningene går ut i områder som ble bebygd på begynnelsen av 1900-tallet. En stor steinblokk merket med gul ring ligger langt ut i dagens bebyggelse. Arkivfoto Norsk Hydro, Rjukan.

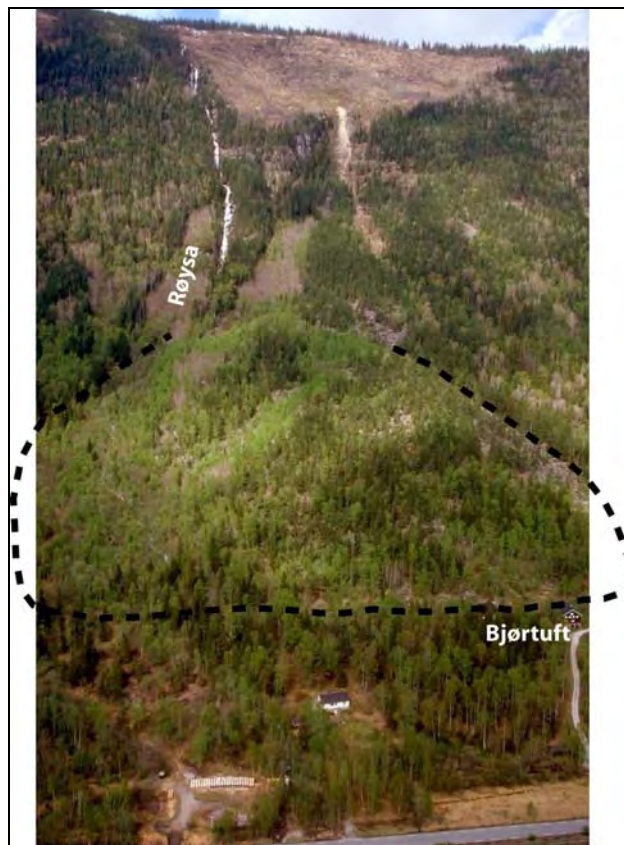
**Figur 10.** Digerur ved Bjørftuft. Fjellskred som sannsynligvis gikk under "Storofsen" i 1789. Garden Bjørftuft fikk skatteavtak etter befarung i 1792. Foto: S.Dahlgren.

Dette skredet gikk trolig i forbindelse med "Stor-Ofsen" i 1789 og ødela det meste av jordbruksarealet til denne gården. Befaring og "avtak" var i 1792. Skredet er opp mot 1 million m<sup>3</sup>. Skredfronten går helt ned til de nåværende husene på garden (Fig. 10), og det var omtrent her husene sto på 1700-tallet også. Ingen hus eller mennesker ble skadet.

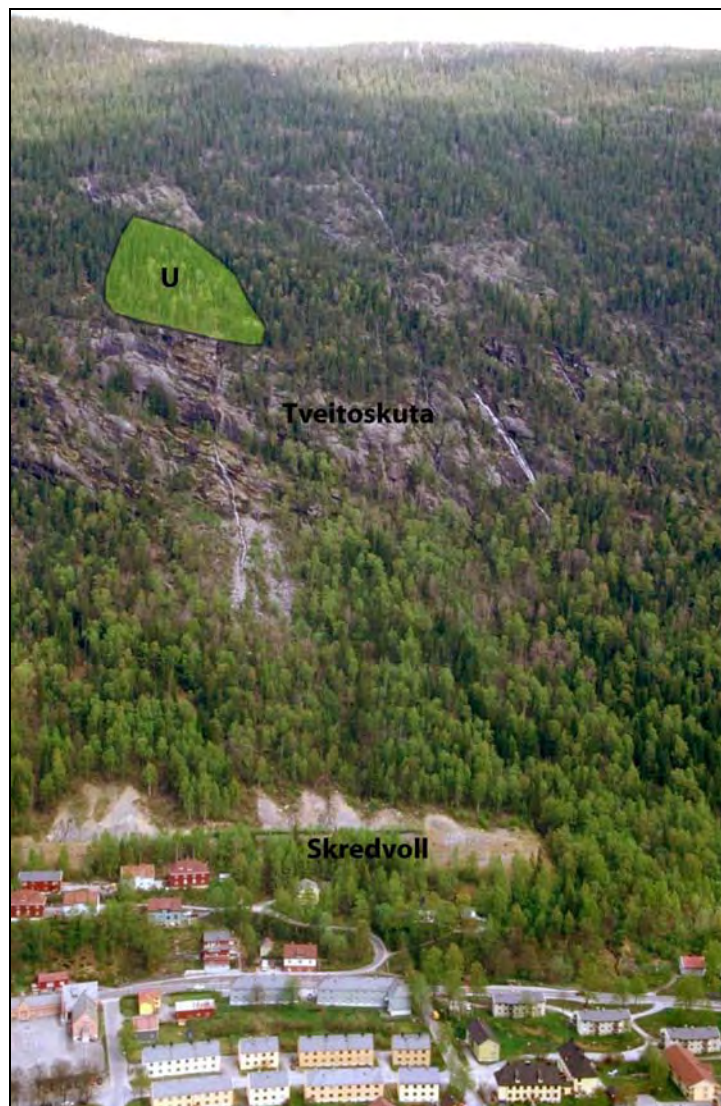
**Figur 11.** Tveitolia. Utfallsområdet (U) er markert. Foto: S.Dahlgren.

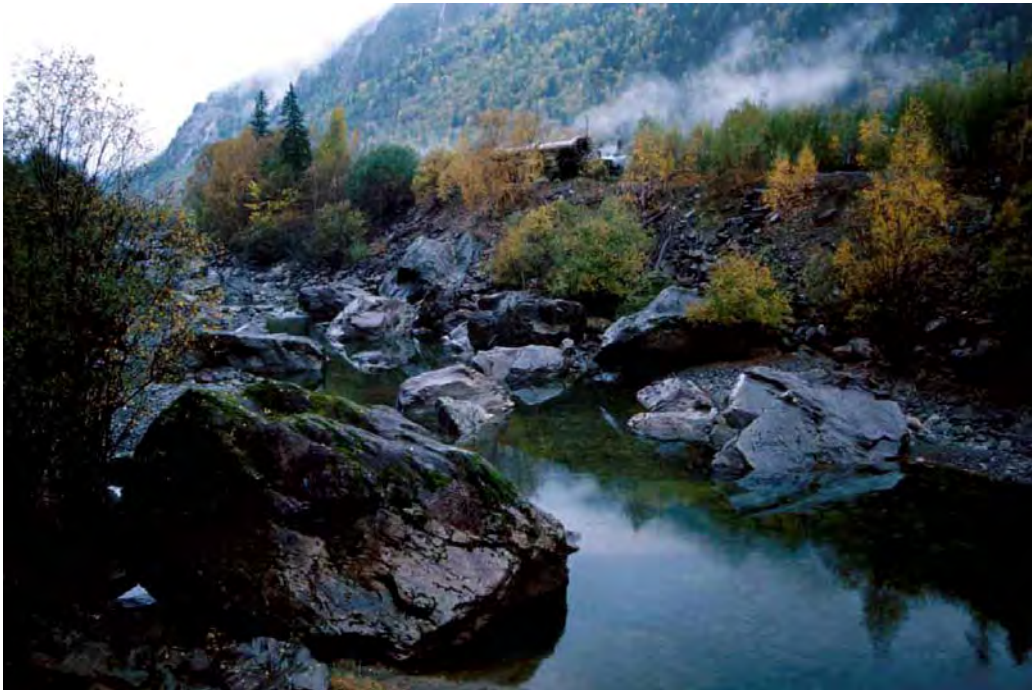
**Figur 13.** Store steinblokker, flere over 1000 m<sup>3</sup>, i Måna nedenfor Svaddelia. Legg merke til at store rasblokker på den nordlige sida av Måna er blitt overfylt av fyllmasser og er bebygd. Store blokker fra tidligere skred har altså gått lenger ut enn til Månas nåværende løp. Foto: S.Dahlgren.

I Svaddelia under Svaddenipun (RS-1 i kartvedlegg 10) er det betydelige volumer med skredavsetninger (Tabell 3, Vedlegg 9 og Kartvedlegg 1 og 9), minst 1,5 millioner m<sup>3</sup>. Dette er åpenbart avsetninger dannet ved flere skred. Skredet her i 1964 var i størrelsesorden noen 10-talls tusen m<sup>3</sup>. Store steinblokker ligger i Måna nedenfor Svaddelia (Fig. 13)

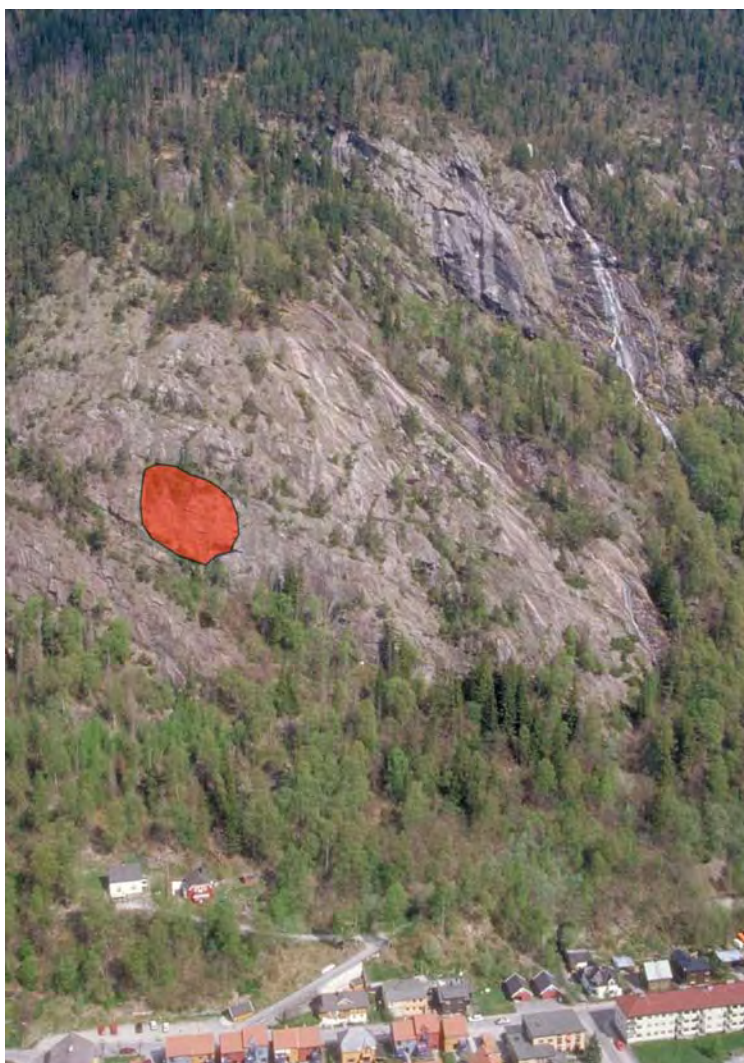
**Figur 14.** Skriugata vest, RN-1 i kartvedlegg 10. Markert felt har nær vertikale sprekker omtrent parallelle til fjellsiden. Feltet bør undersøkes grundigere om fare for store utfall. Foto: S.Dahlgren.

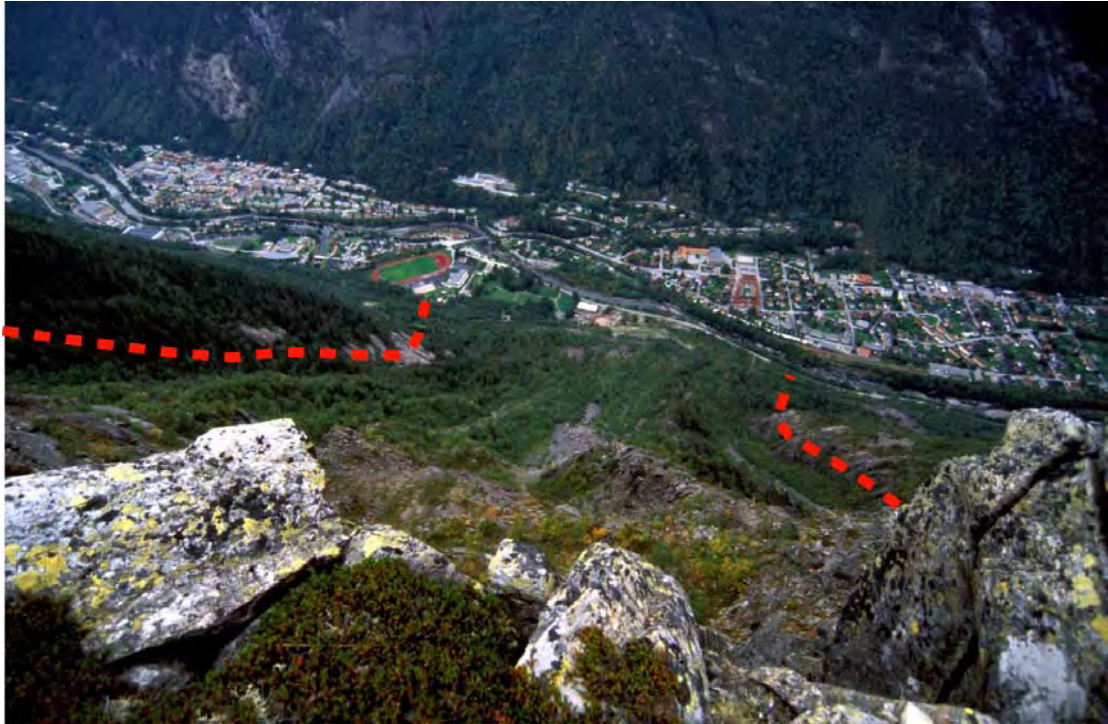
**Figur 19.** Svaddenipun. Utsikt fra kanten av stupet ned mot Rjukan. Eventuelle steinsprangblokker og større fjellskred vil bli ledet ned mellom to høye fjellrygger (stiplede røde kurver). Foto: S.Dahlgren.

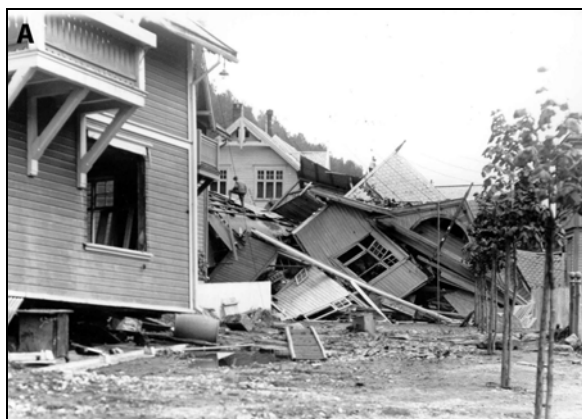
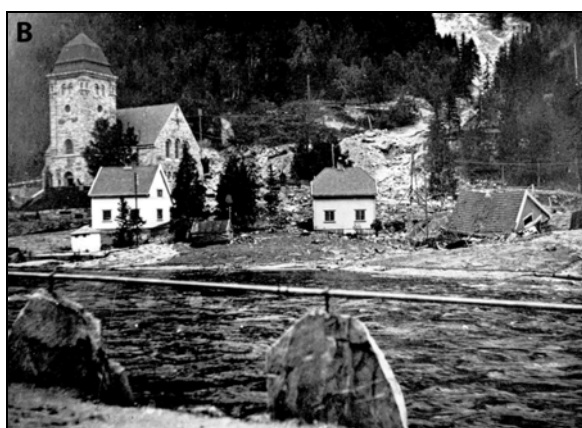
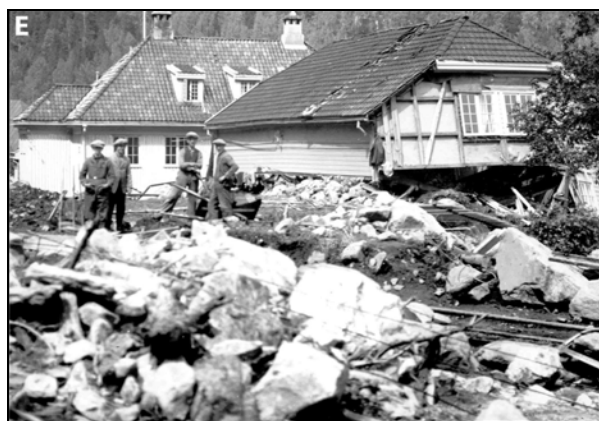
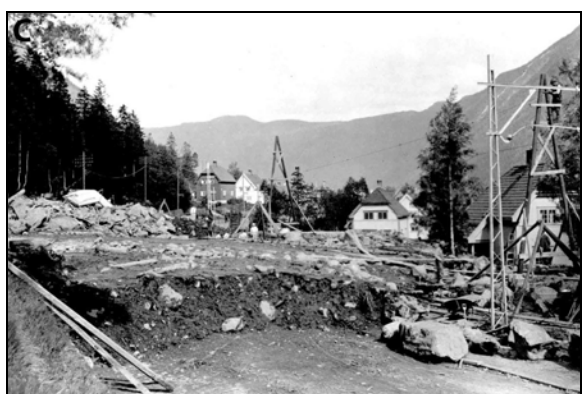
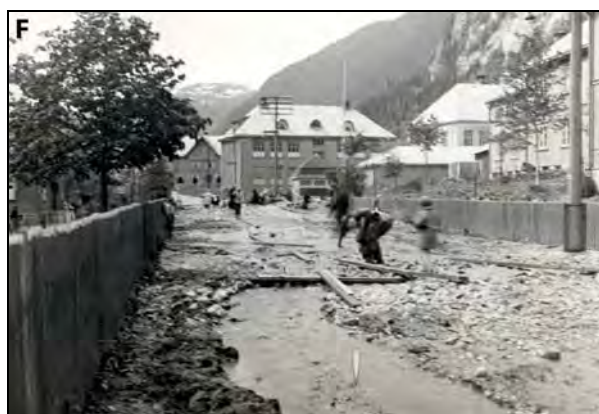
**Figur 22.** Konsekvenser av jordskredet på Rjukan 29 juni 1927. **(A)** Hus smadret av jordskred i Skriugata; **(B)** Ved Rjukan kirke. Skredbanen kan ses oppe til høyre. Skredet tok presteboligen som sto på en oppbygd voll i ravina til høyre for kirken. Et par hus mellom Sam Eydesgt. Og elva ble knust; **(C)** Jordskredmasser over Sam Eydesgt. Ved Rjukan kirke. Omtrent 4500 m<sup>3</sup> skredmasser måtte kjøres bort fra kirkeplassen, Sam Eydesgt. Og jernbanelinja. Merk de typisk usorterte skredmassene i gravesnittet; **(D)** Jordskredbane mot fabrikkbygning der 6 arbeidere omkom; **(E)** Jordskred mot hus ved Rjukan jernbanestasjon; **(F)** Sam Eydesgt etter flom- og skredkatastrofen. Under uværet var gata uframkommelig for kjøretøyer. Arkivfoto Rjukan bibliotek.

eksisterte ikke Rjukan, men i årene deretter ble byen raskt til. For å få plass til byen i det trange dalføret ble det gravet i hele dalbunnen og langt oppover liene (Fig. 22). Mot elva og andre steder ble det planert og fylt på masser. Flere steder ble sandmasser gravet ut slik at overliggende løsmasser ble ustabile. Bønder i området advarte nybyggerne mot å bygge på skredfarlige steder (Einung, 1943), men disse områdene ble likevel utbygget. Dette gjelder bl.a. Rjukan jernbanestasjon, Bøen (Skriugata) og ravina bak Rjukan kirke, alle steder hvor det seinere har gått betydelige skred (Fig. 22).
