Rapport nr.: 2005.036		ISSN 0800-3416	Gradering: Åpen	
Tittel: Miljøteknisk grunnundersøkelse av Ladedalen deponi, Trondheim				
Forfatter: Anveig Gjerdal Halkjelsvik, Ingeborg Økland, Aase Marie Herslett Holsen, Vivian Ottemo, Lise Støver			Oppdragsgiver: Trondheim kommune	
Fylke: Sør-Trøndelag		Kommune: Trondheim		
Kartblad (M=1:250.000)		Kartbladnr. og -navn (M=1:50.000) 1621 IV Trondheim		
Forekomstens navn og koordinater:		Sidetall: 69	Pris:	
Feltarbeid utført: September 2004		Rapportdato: 10. juni 2005	Prosjektnr.: 296000	Ansvarlig:
<p>Sammendrag:</p> <p>Det er gjennomført en miljøteknisk grunnundersøkelse på den nedlagte Ladefyllingen i Trondheim. Gjenfyllingen av Ladedalen startet i 1940 og ble avsluttet i 1970. Mest aktiv periode var fra 1961-70. Det ligger 13 bygg på fyllingen. 77 prøver av avfall, dekkmasser og underliggende silt/leire er samlet inn fra 21 borehull. 33 metaller er bestemt i prøvene. Det er innhentet 16 vannprøver fra Ladekulverten ved fyllingens start og 15 prøver fra fyllingens avslutning. 33 kationer er bestemt i vannprøvene. Det er deponert ca 900 000 m³ avfall og dekkmasser i Ladedalen. Områdene sentralt i fyllingen har det tynneste laget med dekkmas

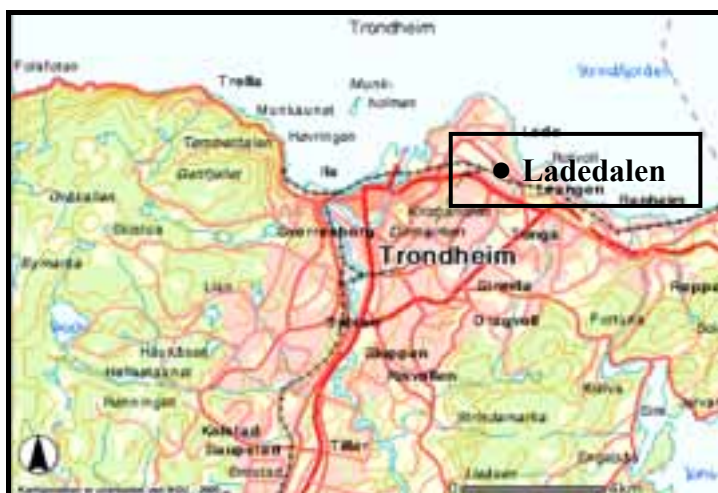
Figur 1. Lokalisering av Ladedalen i Trondheim kommune. Kartet er bearbeidet fra www.ngu.no.

Avfallsfyllingen er lokalisert i Ladedalen i Trondheim kommune (Figur 1). På fyllingen ligger det i dag 13 bygg (industribygg, lagerbygg og et kontorbygg). 10 bygg ligger i nærheten av fyllingen (Jensen, H. 2004).

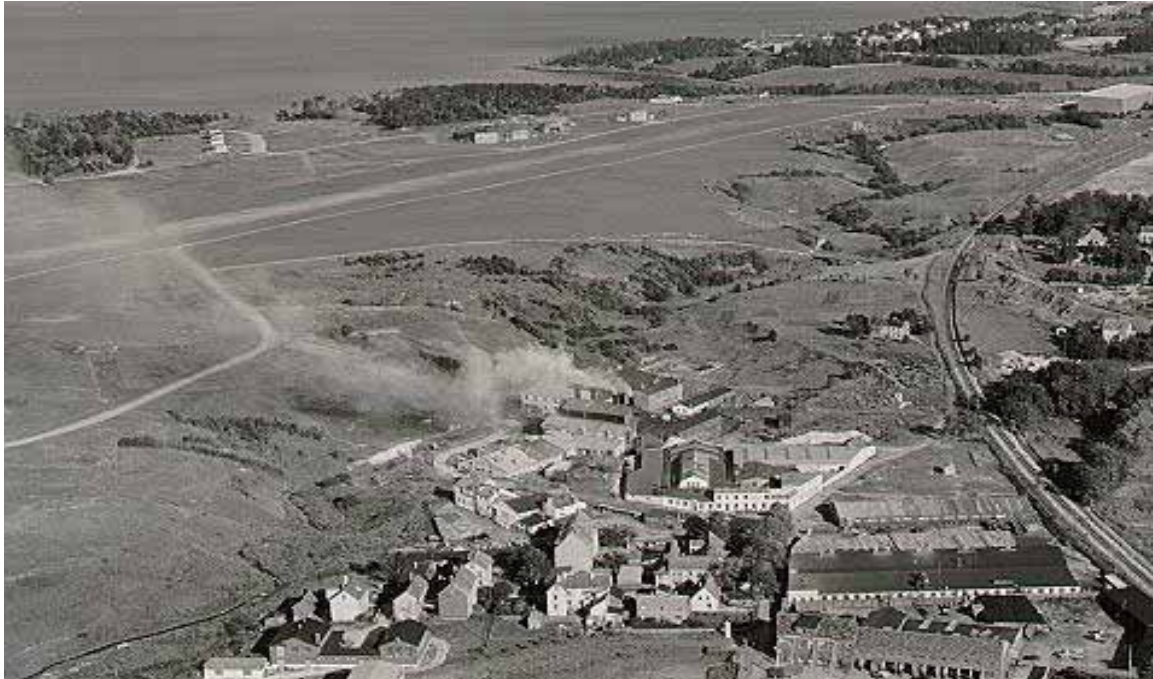
Ladedalen i Trondheim kommune er en ravinedal (Figur 2), dannet etter isavsmeltingen under siste istid. Da Trondheimsområdet for 10 000 år siden lå under havnivå, ble marin leire avsatt under vann. Etter isavsmeltingen, hevet landet seg og områdene med marin leire ble avdekket. Bekker begynte å skjære seg ned i leiren, og resultatet ble små daler med V-profil som har smal bunn og bratte sider (Jessing, J., 1979, Reite og medarbeidere 1999).

Figur 2. Flyfoto av Ladedalen med Ladebekken. Fyllingen starter ved den store bygningen øverst til høyre i bildet og går i dag ca frem til smelteverket midt på bildet. Bildet er tatt i 1951.

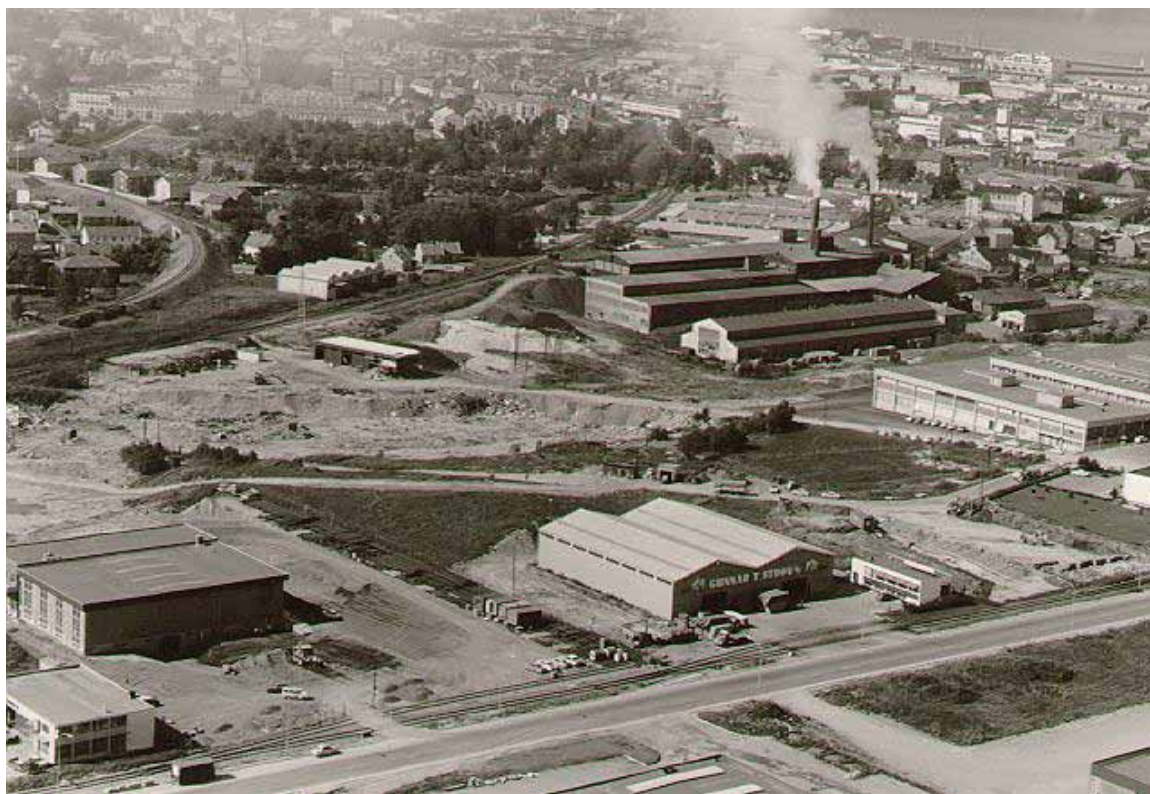
Figur 3. Fotografi av Ladefyllingen fra 1969 like før avslutning av deponiet.

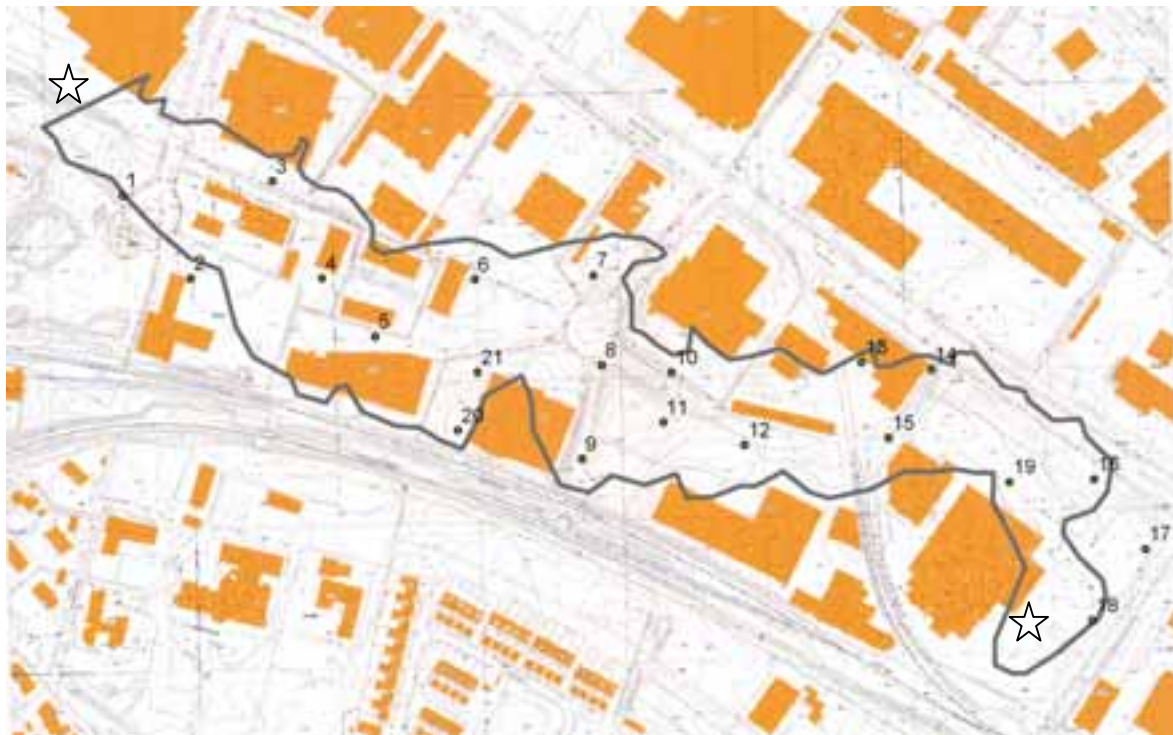
Feltarbeidet ble gjennomført i september 2004. Det ble boret 21 borehull (Figur 5) og innsamlet 78 prøver av jord og avfall. Det ble også tatt ut 31 vannprøver i kulverten som renner gjennom fyllingen, 16 stikkprøver oppstrøms og 15 blandprøver (med en ISCO-prøvetaker) nedstrøms deponiet (Figur 5).

Figur 5 Kart som viser Ladefyllingens utbredelse og borehullenes plassering. ”Stjernesymbolene” viser prøvestasjonene for innsamling av sigevann.

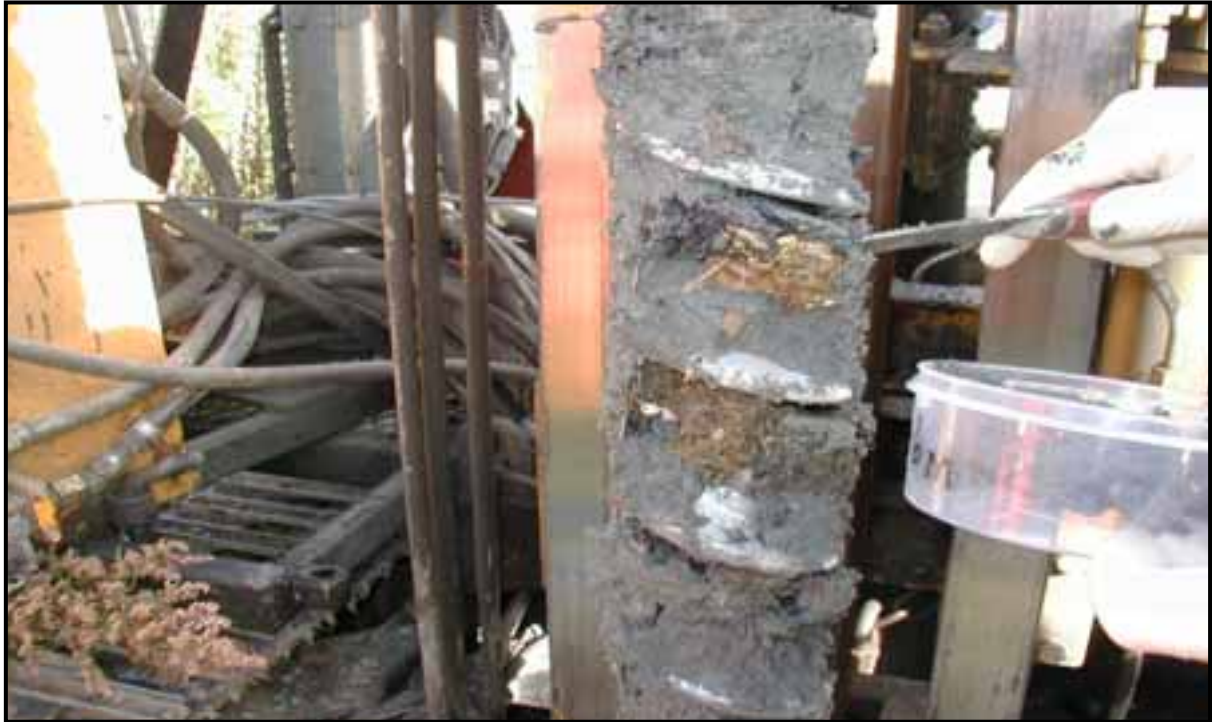
Skovlboring ble utført av Trondheim Byteknikk. Fra hvert prøvetakingspunkt, ble det tatt ut 1 meters blandprøve for hver 3. meters dyp ned til underliggende rene masser. Prøvene ble tatt fra : 2-3 m, 5-6 m, 8-9 m, 11-12 m og 14-15 m. Hver prøve ble oppbevart i en plastboks merket med borehullnummer og dybde. Massetype ble notert i feltskjema. Det ble tatt bilde av massetyper. Feltopplysninger fra prøvetakingen er vist i Vedlegg 1. Prøver for bestemmelse av organiske miljøgifter ble tatt ut og lagret i glassemballasje på kjølelager.

Figur 6 Eksempel fra prøvetaking ved boring i Ladefyllingen. Foto NGU.

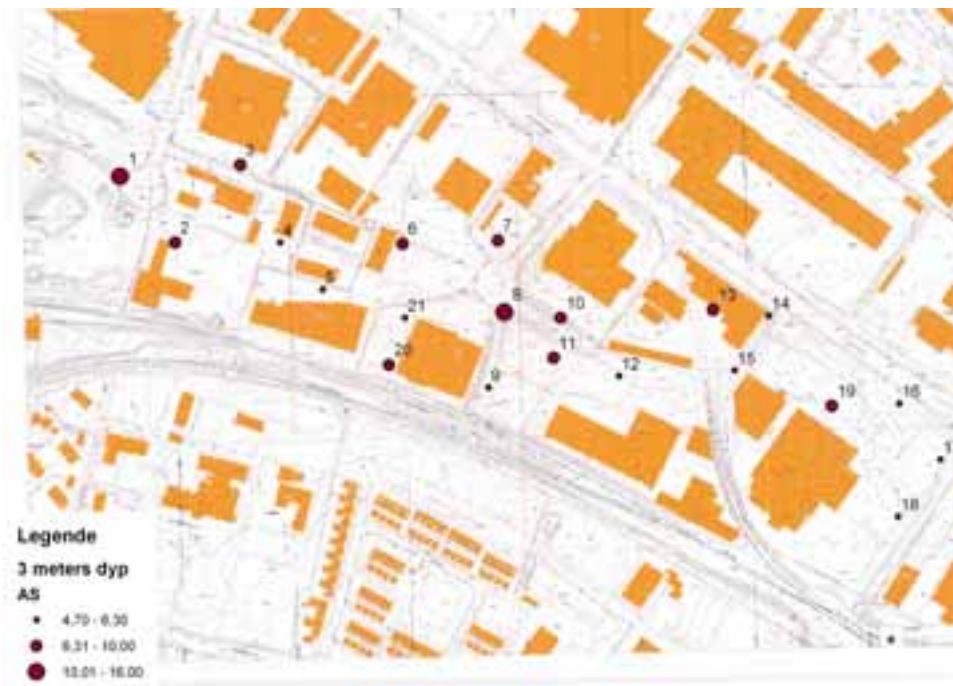
Figur 11. Geokjemisk kart over arsen fordelingen på 3 meters dyp i Ladefyllingen.

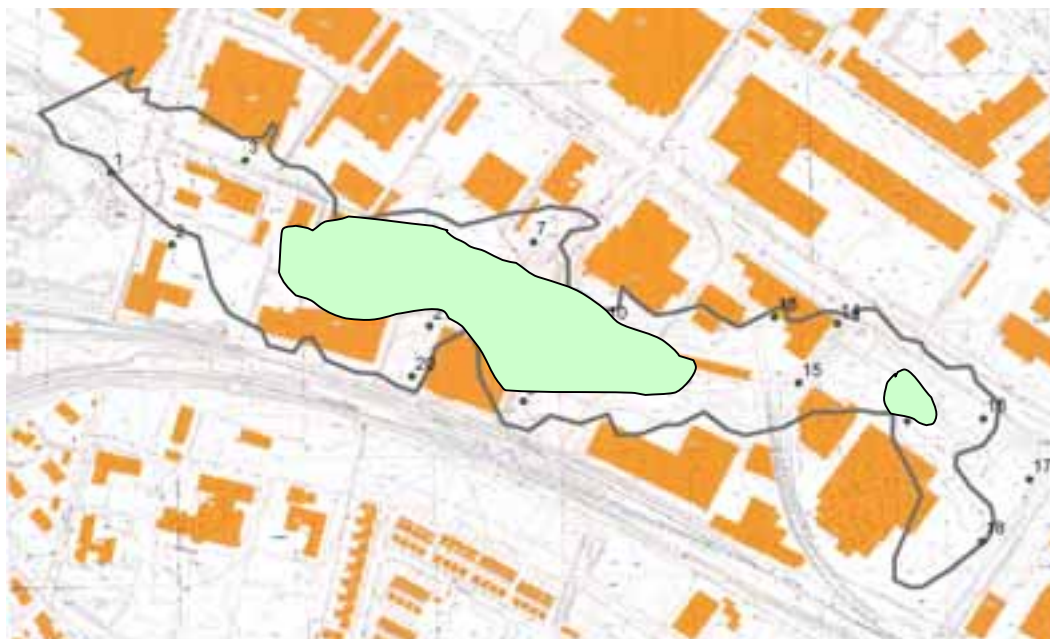
De sentrale delene av Ladefyllingen er mest forurenset med metaller (Figur 12).

Figur 12 Avgrensning av den sterkest metallforurensede delen av Ladefyllingen

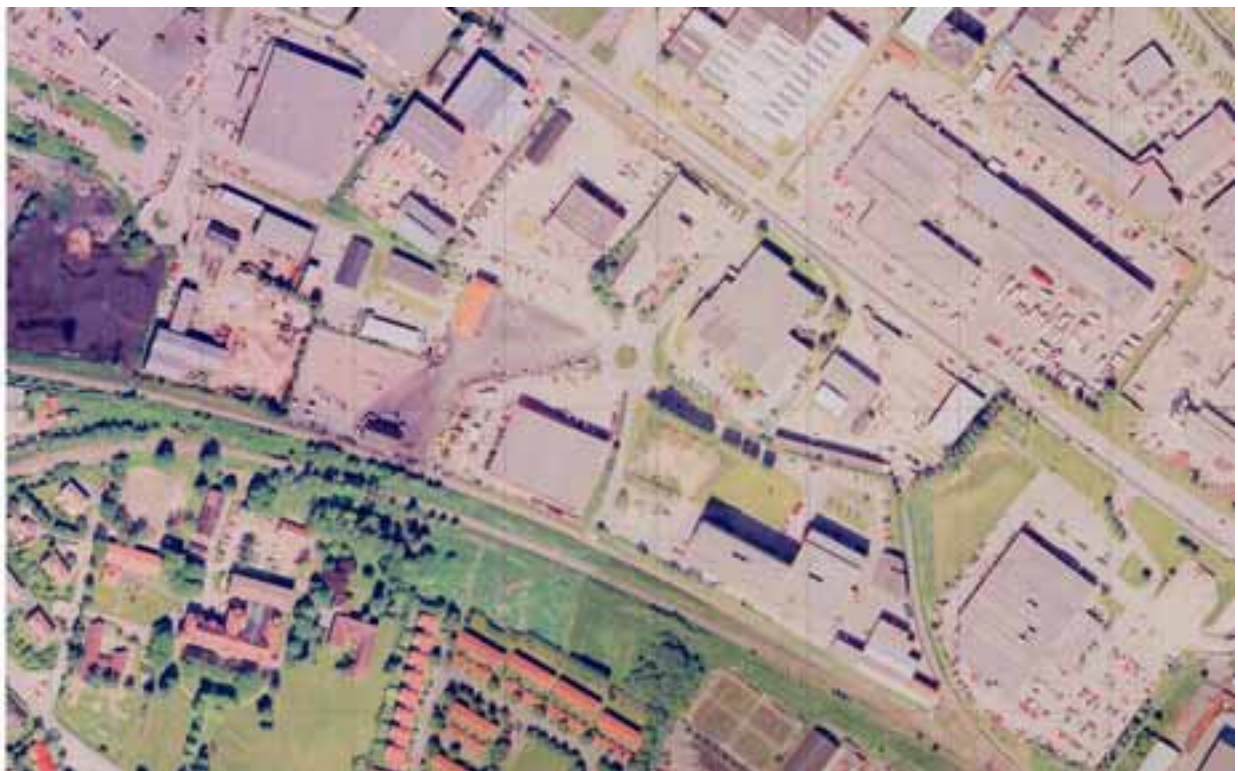
Figur 14 Ortofoto av områder ved Ladedalen avfallsfylling

Et deponi vil kunne slippe ut en gass, deponigass, som er en blanding av ulike gasser som metan, CO₂, H₂S, i tillegg til avdamping av organiske miljøgifter. Innånding av disse gassene kan føre til helseplager. Det er eksplosjonsfare dersom konsentrasjonen av metan er mellom 5–15 volum %. Figur 14 viser at store deler av fyllingen enten er bebygget eller har tette flater i form av asfalt. Bygg på fyllingen kan derfor virke som skorsteiner for deponigass.
