Rapport nr.: 2005.064		ISSN 0800-3416	Gradering: Åpen
Tittel: Jordforurensning i OBY-barnehager innenfor Ring 2			
Forfatter: Toril Haugland, Rolf Tore Ottesen, Tore Volden og Morten Jartun		Oppdragsgiver: Omsorgsbygg Oslo KF	
Fylke: Oslo		Kommune: Oslo	
Kartblad (M=1:250.000)		Kartbladnr. og -navn (M=1:50.000)	
Forekomstens navn og koordinater:		Sidetall: 128	Pris: 1020,-
Feltarbeid utført: Juni/september 2005		Rapportdato: 17.10.2005	Prosjektnr.: 309600
			Ansvarlig: <i>Beit Forbord Høen</i>
Sammendrag:			
<p>Norges geologiske undersøkelse har på oppdrag fra Omsorgsbygg KF i Oslo Kommune undersøkt forurensning av overflatejord i 56 barnehager/-parker, alle beliggende innenfor Ring 2 i Oslo.</p> <p>I 35 av barnehagene (63 %) overstiger jordas innhold av benzo(a)pyren, bly og/eller kvikksølv anbefalte tiltaksgrenser. Tiltak i form av tildekking med fiberduk og rene masser anbefales i disse barnehagene.</p> <p>Det ble observert bruk av CCA (kobber, krom og arsen) trykkimpregnert trevirke i så å si alle de undersøkte barnehagene. Det er tidligere dokumentert høy sannsynlighet for at slikt trevirke forurenses omkringliggende jord med arsen. For alle barnehagene anbefales det derfor ti

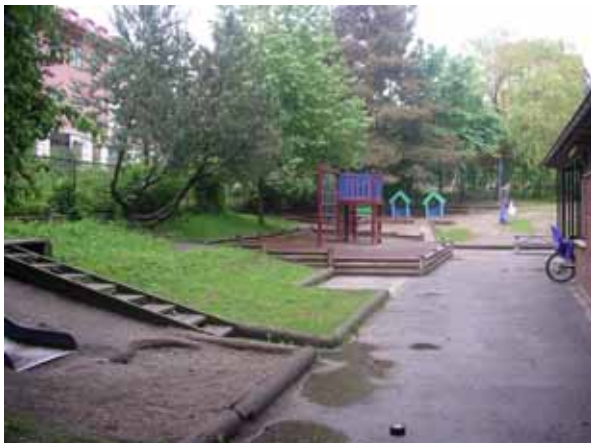
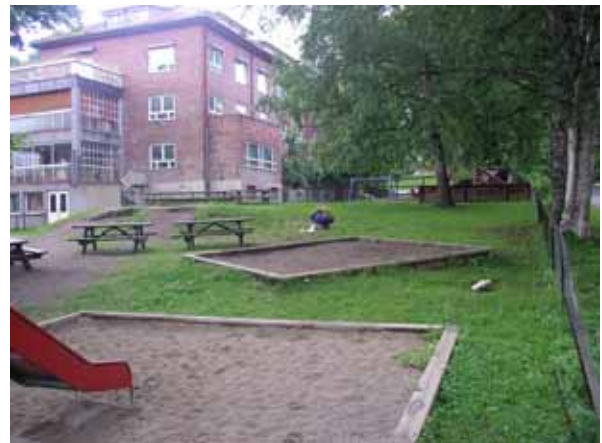
Figur 4 Eksempler på bruk av CCA-impregnert trevirke som kan føre til arsenforurensning av jorda.

1. CCA-trykkimpregnert trevirke ble observert i så å si alle barnehagene som er med i denne undersøkelsen (et par eksempler er vist i Figur 4)
2. Det er høy grad av sannsynlighet for at jord som ligger inntil slikt trevirke har et arseninnhold som overstiger tiltaksgrensen på 20 mg/kg
3. Nødvendige tiltak bør iverksettes i alle barnehager (se neste kapittel)

For jord og sand som ligger inntil CCA-impregnert trevirke (se eksempler i Figur 4) anbefales følgende tiltak:

1. Fjerning av jord/sand i 1 meters bredde og 20 – 30 cm dybde rundt CCA-impregnert trevirke i kontakt med jord/sand.
2. Gravemassene må leveres til godkjent avfallsmottak.
3. Etter fjerning av massene, må trevirket tørke før det oljebeises (vær særlig oppmerksom på stokker i jordkontakt). Oljebeisingen av det impregnerte trevirket hindrer ytterligere utlekking.
4. På sikt erstatte det CCA-trykkimpregnerte trevirket med giftfrie alternativer
5. Massene som fjernes må erstattes med ren jord/sand.

Ubehandlet CCA-impregnert trevirke vil være en aktiv kilde til arsenforurensning. For å hindre videre utlekking av arsen, må trevirket minimum oljebeises, aller helst fjernes.

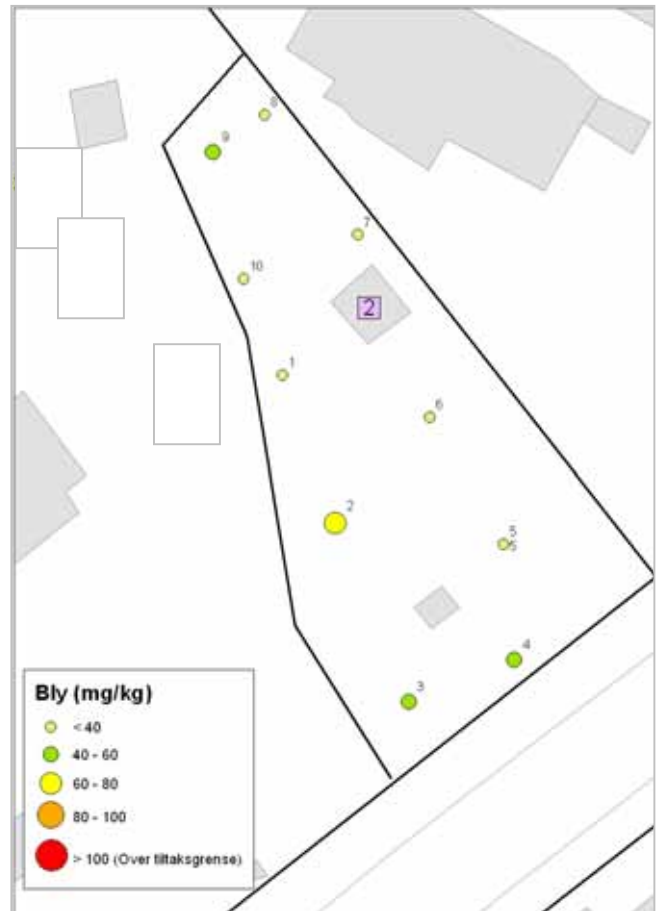
2 Mogens Thorsens barnepark, Drammensv. 33 b

Jorda i Mogens Thorsens barnepark er i det store og hele uforurenset. En prøve har likevel et innhold av benzo(a)pyren som så vidt overstiger tiltaksgrensen på 0,5 mg/kg. Det anbefales derfor tiltak i området der denne prøven er tatt.

Dekke til jorda i det forurensete området (se skisse til venstre og bilde neste side) med fiberduk og 30 cm rene masser.

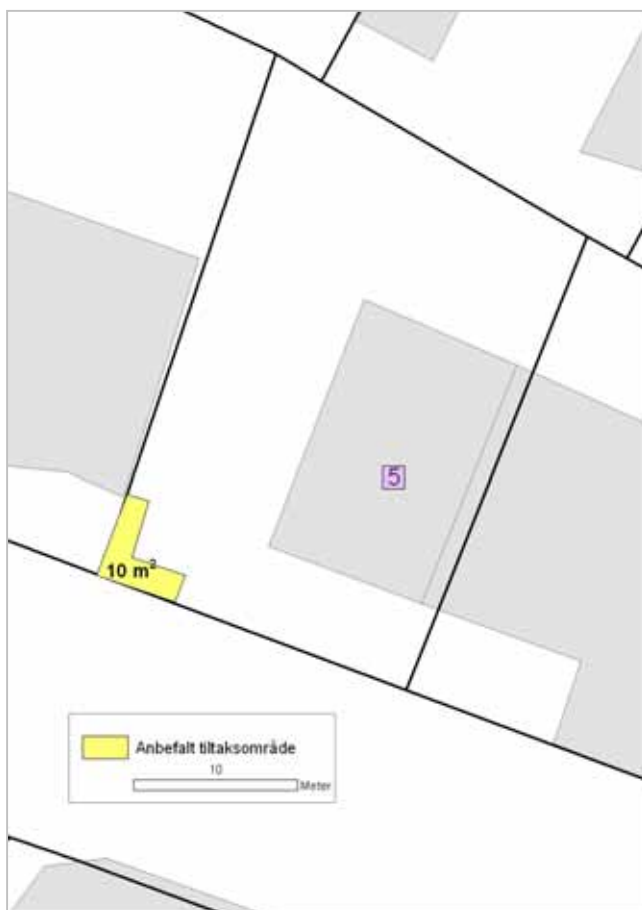
5 Grønneberg barnehage, Hegdehaugsvn. 19

I Grønneberg barnehage er det ikke så mye jord, og det meste av jorda som finnes er ren. I ett av blomsterbedene har derimot jorda et innhold av benzo(a)pyren på 1,4 mg/kg – nesten tre ganger så høyt som tiltaksgrensen. Jorda bør derfor skiftes ut i dette bedet.

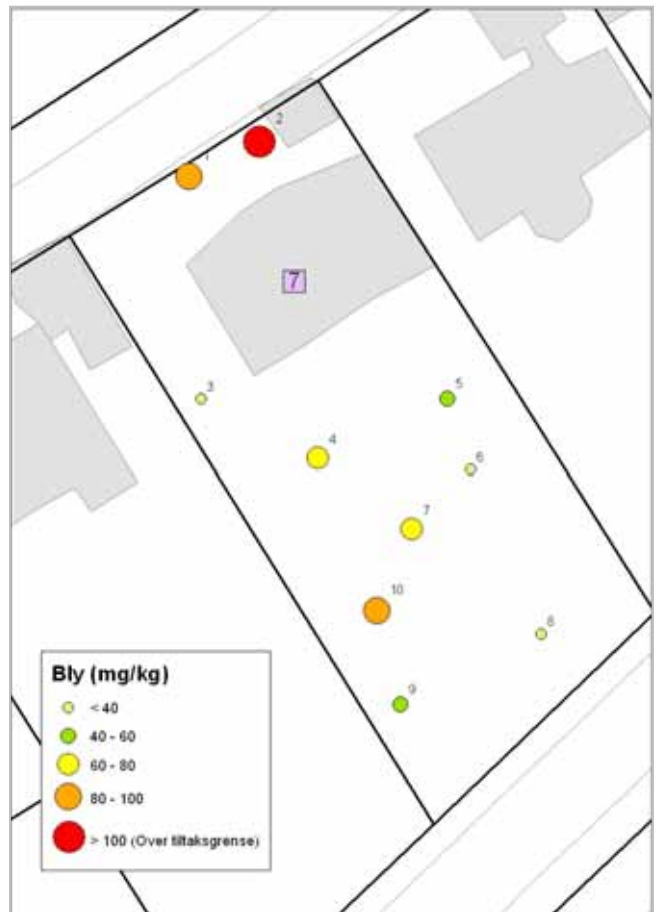
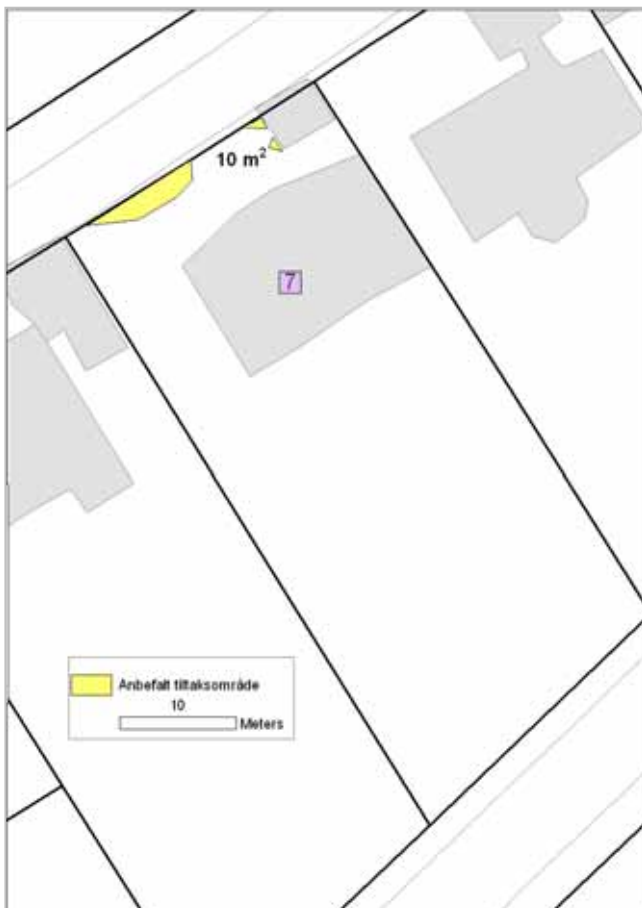
7 Treklang barnehage, Josefines gt. 7

I Treklang barnehage er jorda i blomsterbedene ved inngangen til barnehagen forurenset med bly. I det ene bedet ligger blyverdien så vidt over tiltaksgrensen, i det andre så vidt under. Jorda bør derfor skiftes ut i bedene på denne siden av huset.

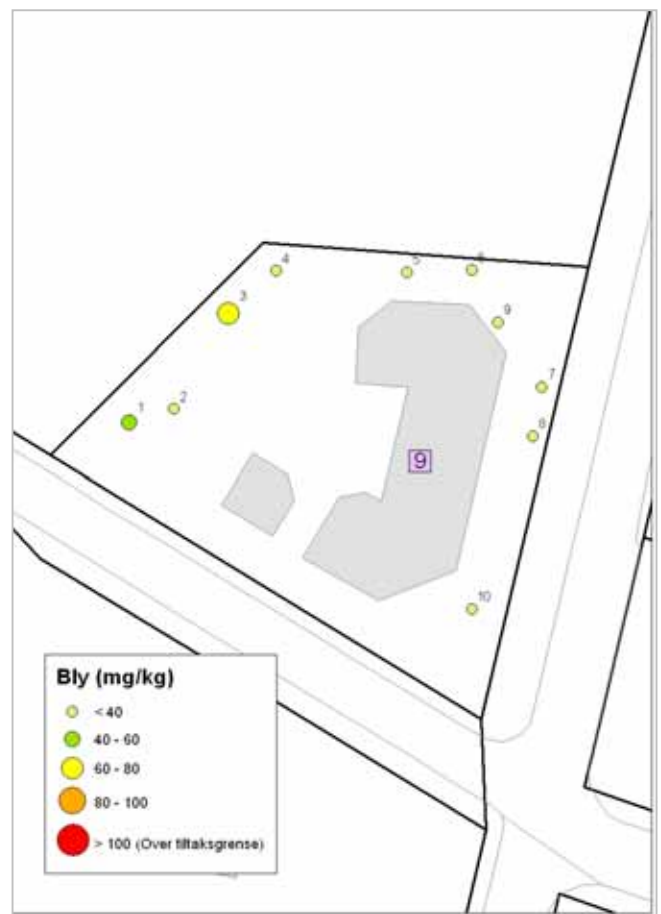
9 Vigelandsparken barnehage, Nobels gt. 30

Deler av utearealet i Vigelandsparken barnehage er forurenset med benzo(a)pyren. De høye verdiene ligger omtrent 50 % over tiltaksgrensen på 0,5 mg/kg. Det bør utføres tiltak i de forurensete områdene.

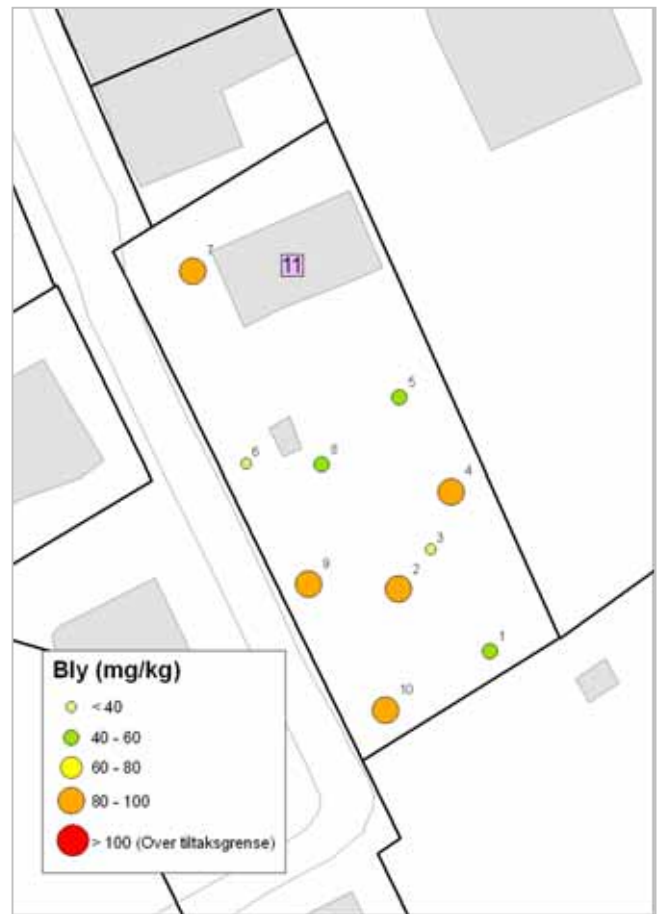
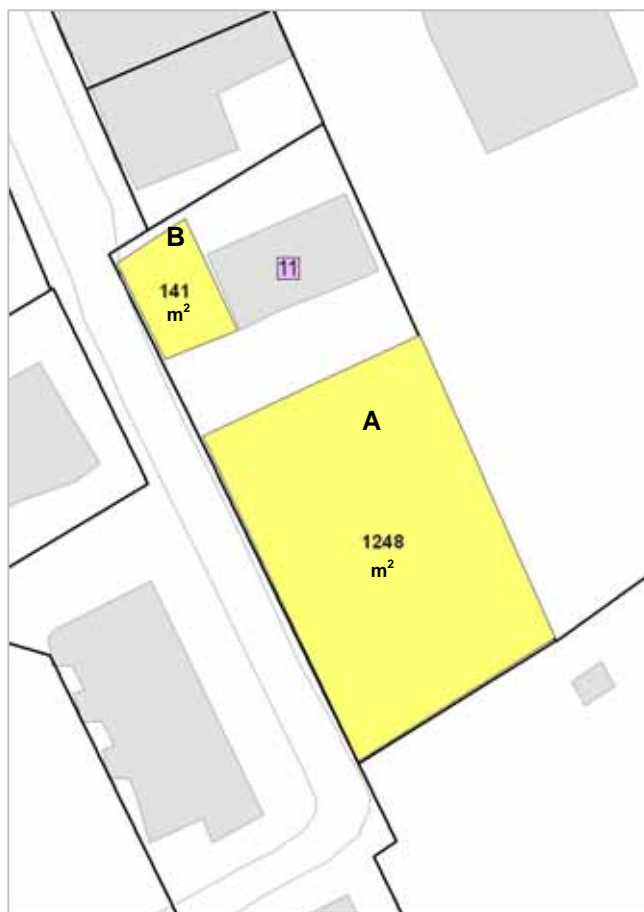
11 Studentenes Småbarnsstuer, Drammensveien 42 B

En stor del av utearealet i Studentenes Småbarnsstuer er forurenset med benzo(a)pyren, inntil dobbelt så høyt som tiltaksgrensen. Videre er en del av barnehagen noe forurenset med bly. Siden blyverdiene ikke ligger så langt under tiltaksgrensen, anbefales det å innlemme også denne delen av barnehagen i tiltaksområdet.

Dekke til jorda i de forurensete områdene (se skisse til venstre og bilde neste side) med fiberduk og 30 cm rene masser.

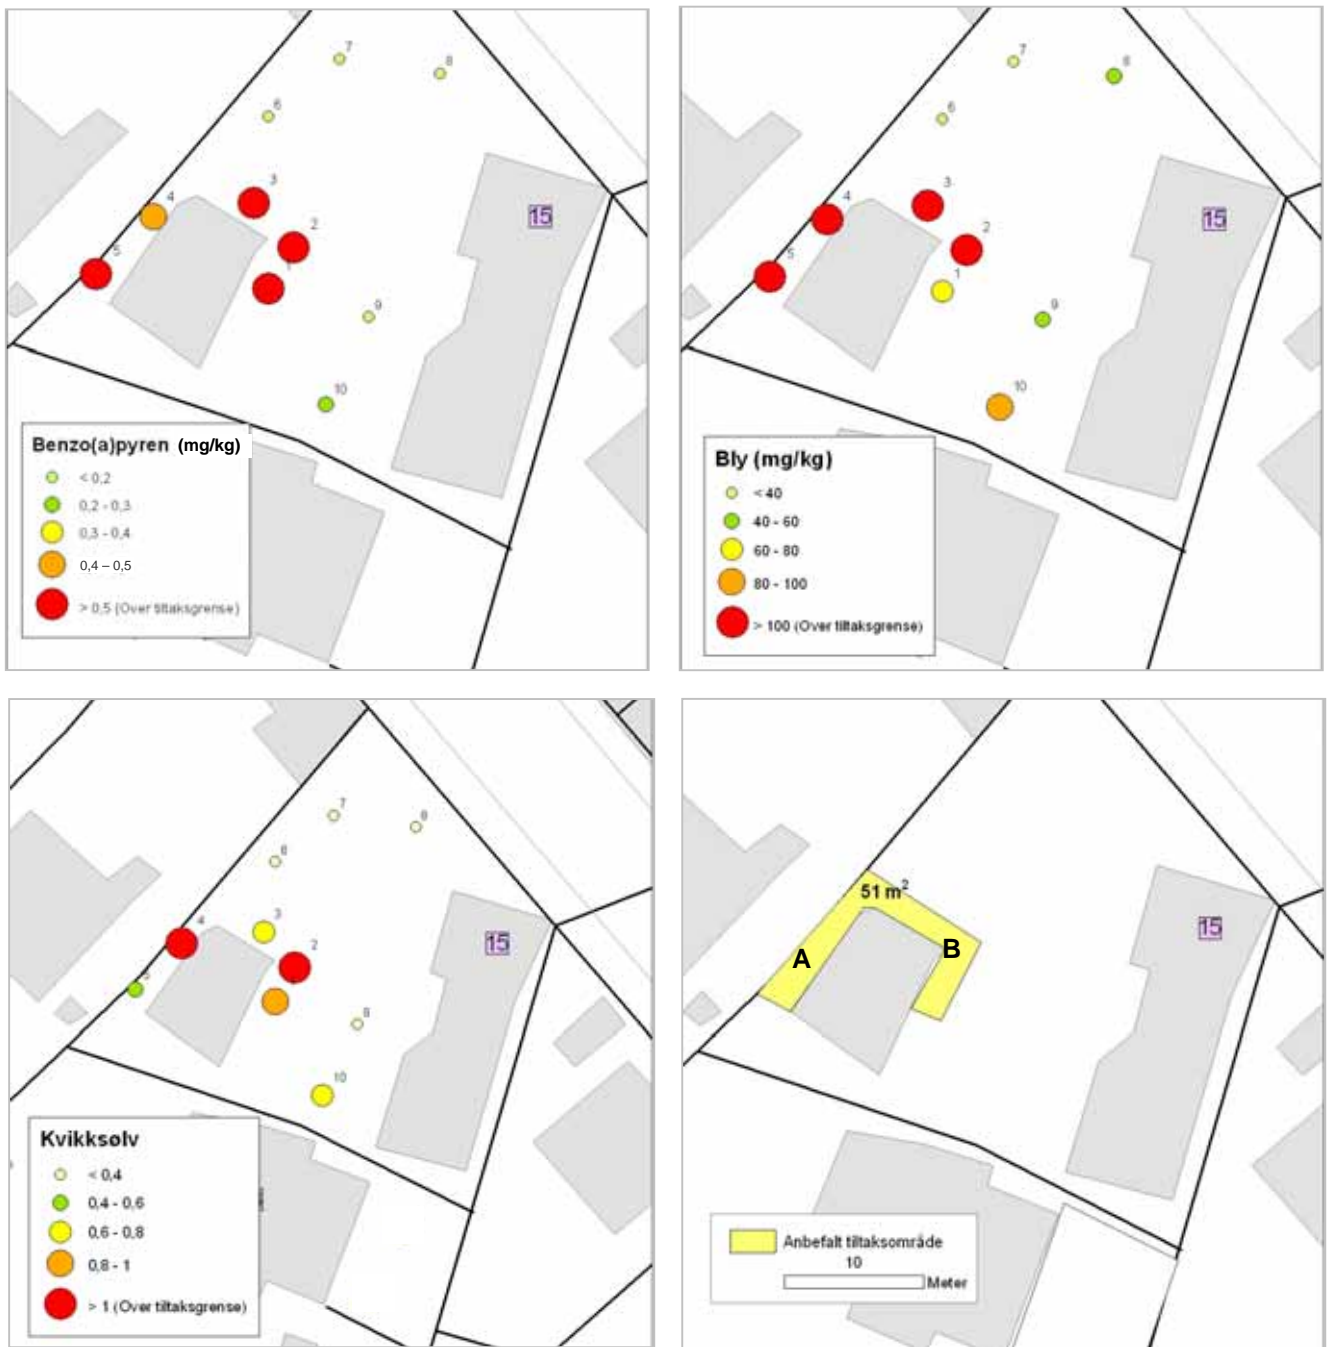
15 Familiehuset barnehage, Professor Dahls gt. 44 b

Jorda rundt det minste av de to husene i Familiehuset barnehage er svært forurenset med både bly, benzo(a)pyren og kvikksølv. Den høyeste blyverdien ligger fire ganger så høyt som tiltaksgrensen, mens benzo(a)pyren overstiger tiltaksgrensen nesten fem ganger på det meste. De høye kvikksølvkonsentrasjonene ligger rett over tiltaksgrensen.

Dekke til jorda i det forurensete området (se skisse over og bilder neste side) med fiberduk og 30 cm rene masser.

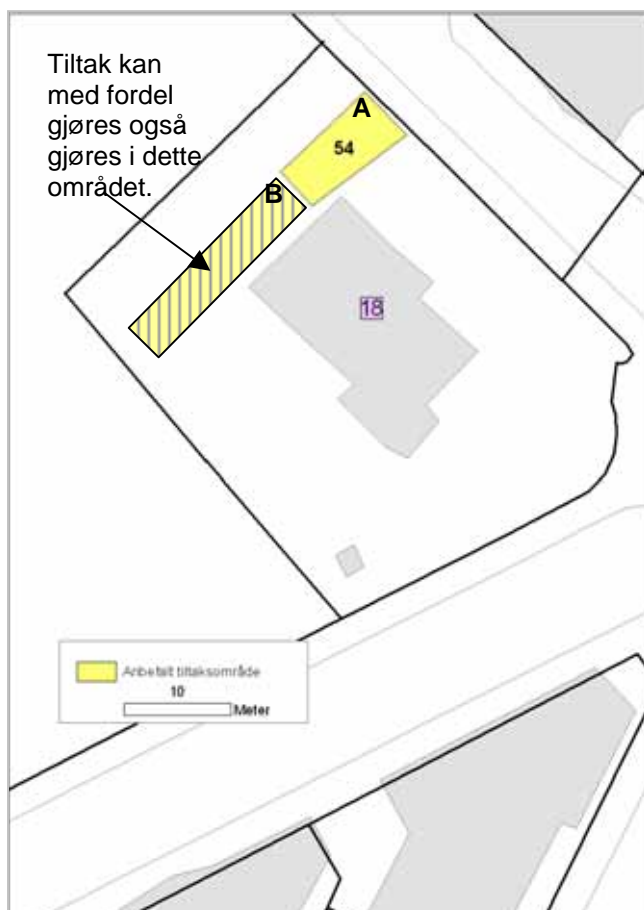
18 Uranienborg barnehage, Uranienborvn. 22 c

Den bratte skråningen i Uranienborg barnehage er svakt til moderat forurenset med bly. Den høyeste blyverdien er på 111 mg/kg, 10 % over tiltaksgrensen.

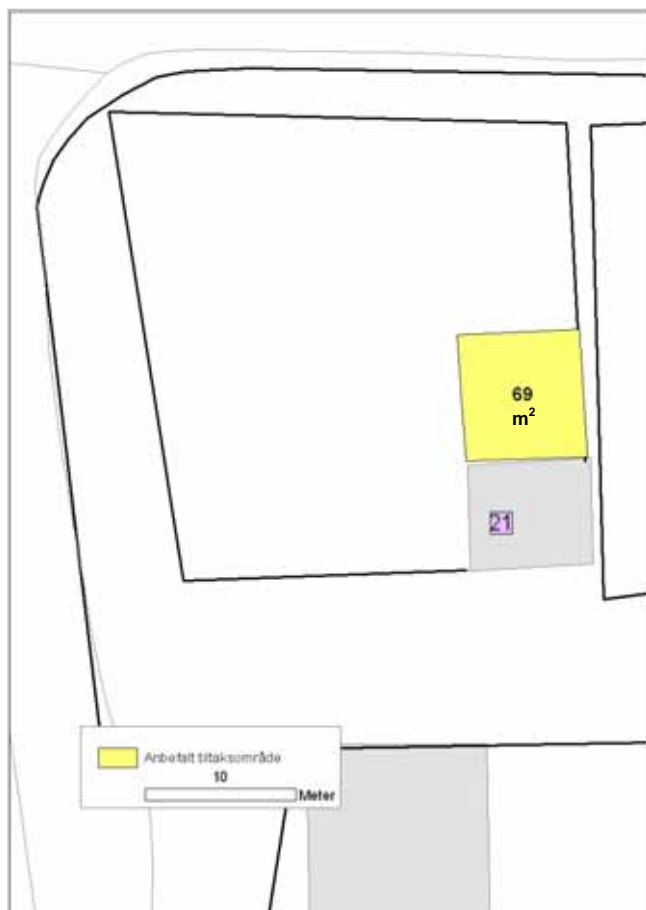
21 Telthusbakken barnepark, Akersveien 26

Et lite område i Telthusbakken barnepark er forurenset med benzo(a)pyren. Den høyeste verdien er 1,6 mg/kg – tre ganger så høy som tiltaksgrensen. Tiltak bør utføres i denne delen av barneparken.

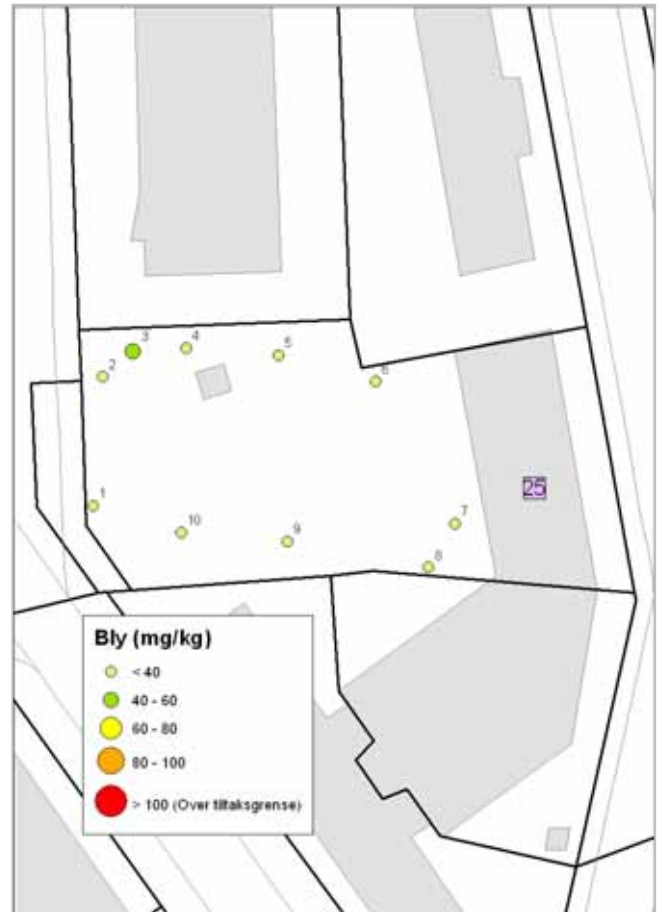
25 Fagerborggata barnehage, Fagerborggt. 14

Et lite område i Fagerborggata barnehage er forurenset med benzo(a)pyren. Den høyeste verdien er ligger fem ganger så høyt som tiltaksgrensen. Tiltak bør utføres i denne delen av barneparken.

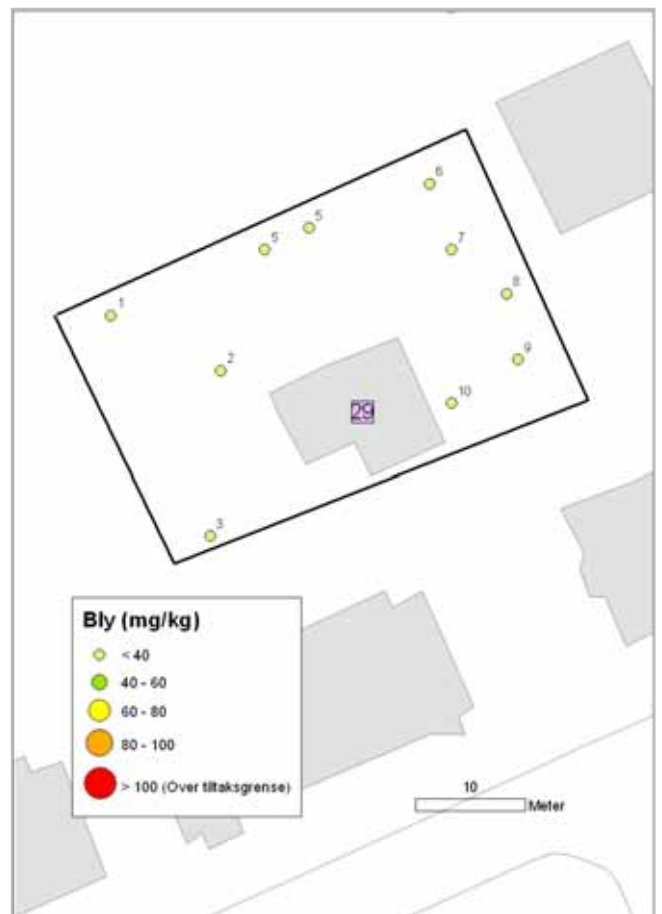
29 Julius familiebarnehage, General Birchs gt. 16

Det meste av utearealet i Julius familiebarnehage er uforurenset. En prøve har derimot et innhold av benzo(a)pyren som ligger mer enn dobbelt så høyt som tiltaksgrensen. Noe overraskende er denne prøven tatt i et område med mye sand. På slike steder er det sjelden å finne en slik grad av forurensing. Det anbefales at det tas noen flere prøver i denne barnehagen, før eventuelle andre tiltak bestemmes.

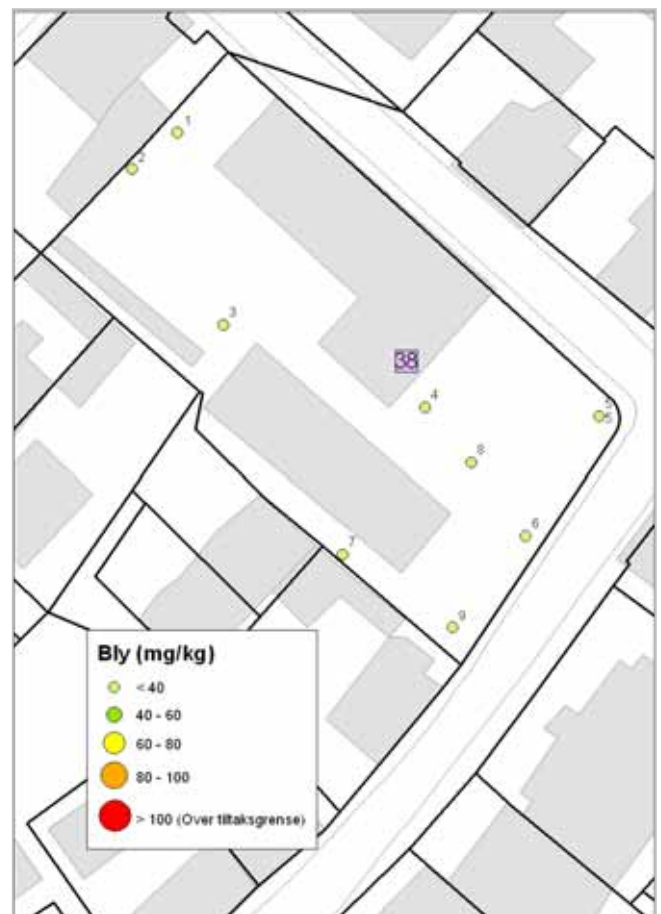
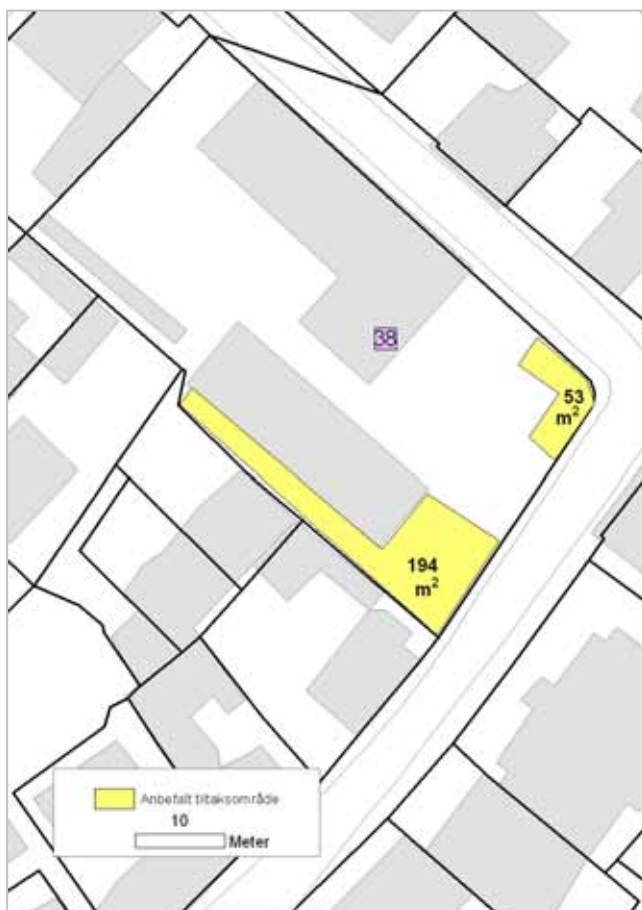
38 Hammerfestgata barnehage, Hammerfestgt. 12

Et par områder i Hammerfestgata barnehage er forurenset med benzo(a)pyren. Den høyeste verdien ligger dobbelt så høyt som tiltaksgrensen. Det er også påvist en verdi som ligger så vidt under tiltaksgrensen. Det bør utføres tiltak i områdene der disse verdien er påvist.

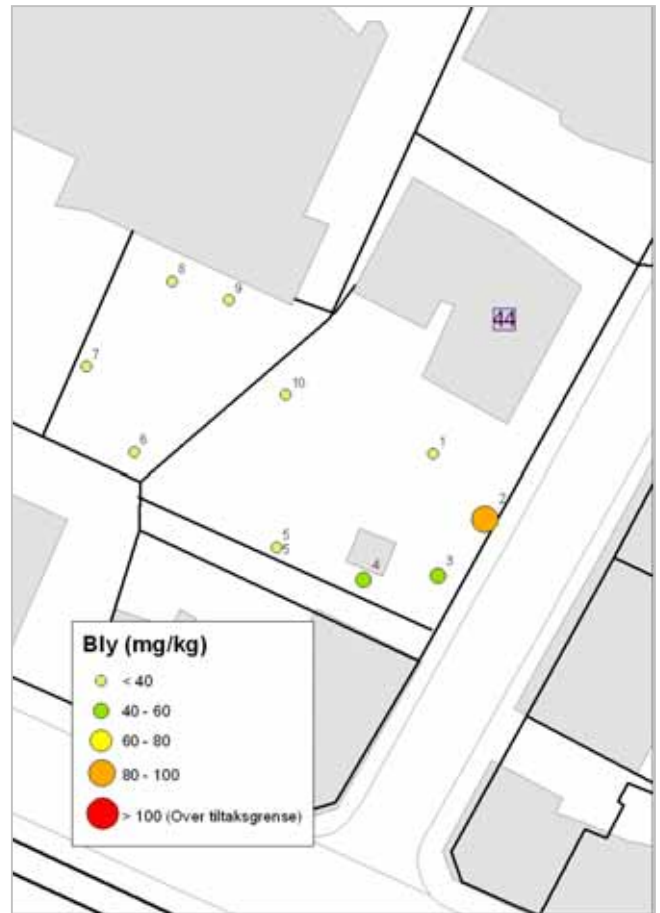
44 Roedeløkka barnehage, Tromsøgt. 2

En liten del av utearealet i Roedeløkka barnehage er forurenset med benzo(a)pyren. Verdien ligger 25 % høyere enn tiltaksgrensen. Det ble tatt en prøve i kjøkkenhagen som ligger like ved. Her lå alle verdier under tiltaksgrensene, selv om innholdet av arsen var noe forhøyet. På andre siden av kjøkkenhagen ble det påvist en blyverdi 20 % under tiltaksgrensen. Det anbefales derfor å inkludere kjøkkenhagen i tiltaksområdet – og samtidig påpasse at alt trevirke som benyttes rundt denne ikke er CCA-impregneret trevirke.

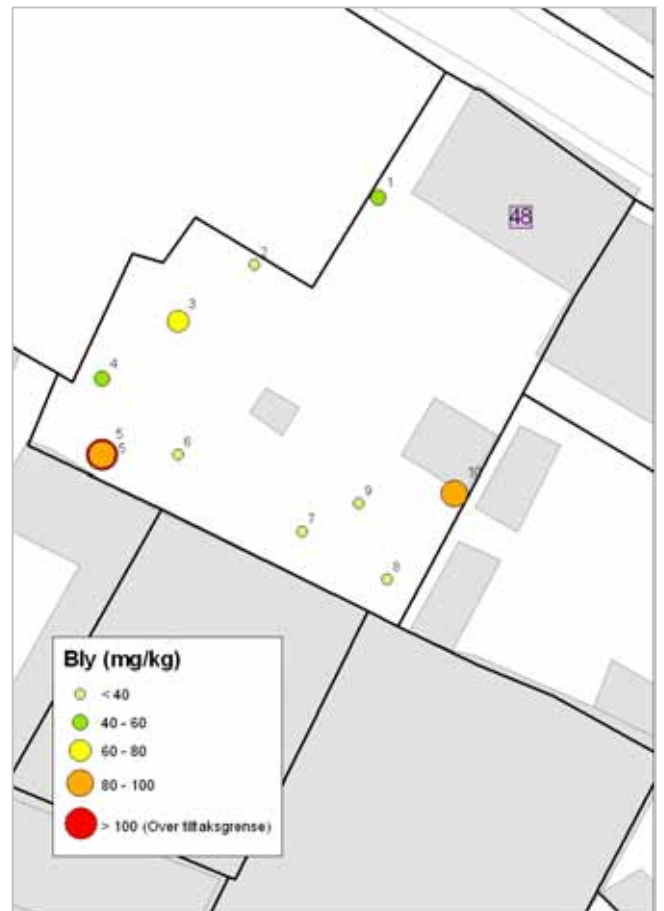
48 Grønland barnehage, Norbygt. 1

En del av utearealet i Grønland barnehage er forurenset med benzo(a)pyren og bly. Verdiene av begge stoffene ligger like over tiltaksgrensen. Tiltak bør utføres i det berørte området.

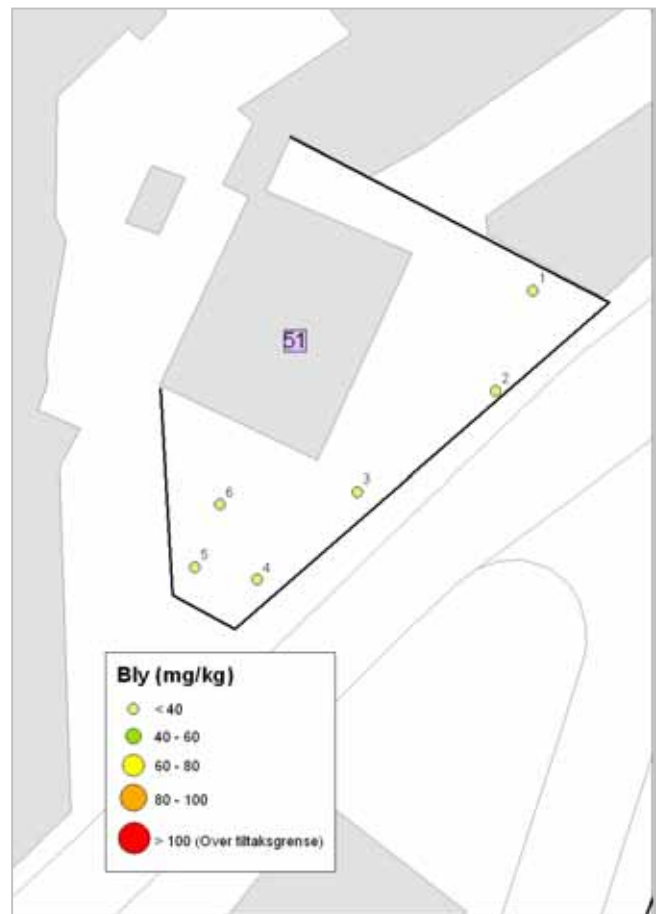
51 Enerhaugen barnehage, Sørligt. 4

Jorda i et blomsterbed i Enerhaugen barnehage er forurenset med benzo(a)pyren. Verdien ligger 30 % over tiltaksgrensen. Jorda bør derfor skiftes ut i dette bedet.

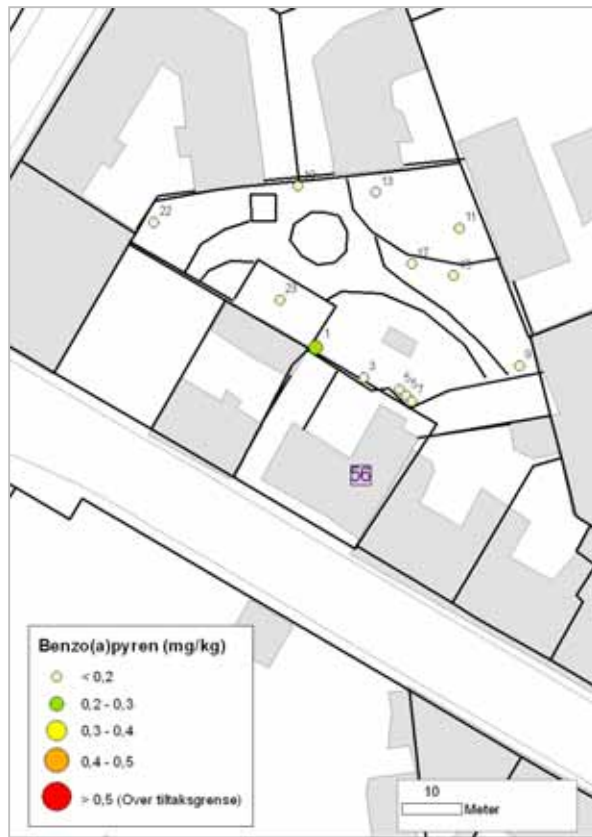
56 Gamle Oslo Friluftsbarnhage, Scweigaardsgate 46

I forbindelse med arkeologiske utgravninger ble det i august 2005 påvist en kvikksølvverdi på 72 mg/kg i en jordprøve tatt i Gamle Oslo Friluftsbarnhage. Jordprøven var en blandprøve tatt fra 30-150 cm dyp, altså ikke av overflatejord.
