NGU Rapport 2007.071

Ajourhold av Grus- og pukkdatabasen  
i Lierne kommune, Nord-Trøndelag

Rapport nr.: 2007.071		ISSN 0800-3416	Gradering: Åpen
<b>Tittel: Ajourhold av Grus- og Pukkdatabasen i Lierne kommune, Nord-Trøndelag</b>			
Forfatter: Helge Hugdahl		Oppdragsgiver: Lierne kommune, Nord-Trøndelag fylkeskommune	
Fylke: Nord-Trøndelag		Kommune: Lierne	
Kartblad (M=1:250.000) Grong		Kartbladnr. og -navn (M=1:50.000)	
Forekomstens navn og koordinater:		Sidetall: 19	Pris: 200,-
		Kartbilag: -	
Feltarbeid utført: 2007 og 2008	Rapportdato: 10.10.2008	Prosjektnr.: 2680.19	Ansvarlig: <i>Først. R. Mæby</i>

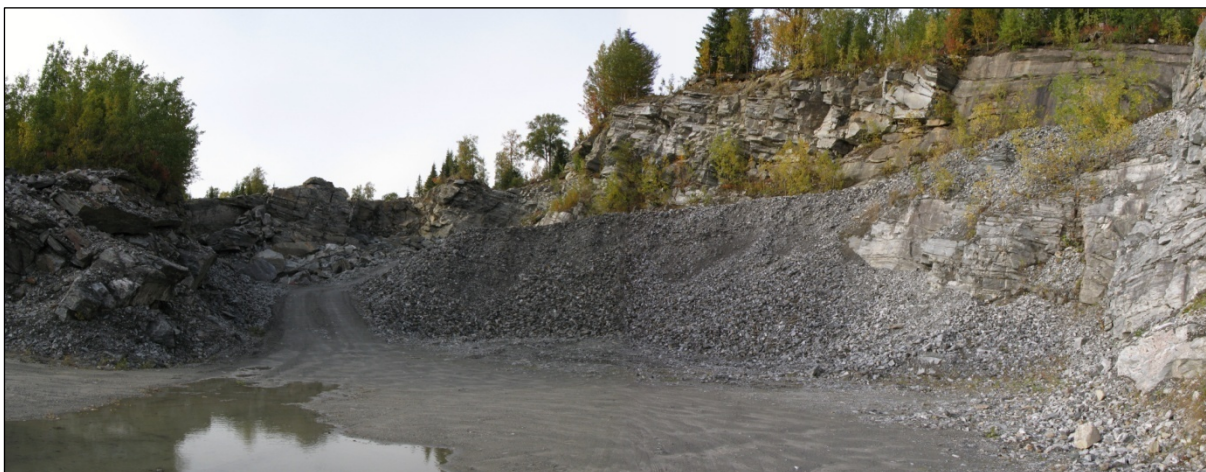
Figur 1: Bruddområdet i Skarsdalen sett mot vest.

Som beskrevet av Østeraas (2000) synes nordveggen dominert av en lys, kvartsittisk skifer, mens det gjenstående partiet mot sør og vest er dominert av glimmerskifer. Bergartene faller mot NØ, og det kan derfor se ut som om mye av uttatt bergmasse er glimmerskifer med relativt dårlige mekaniske egenskaper.

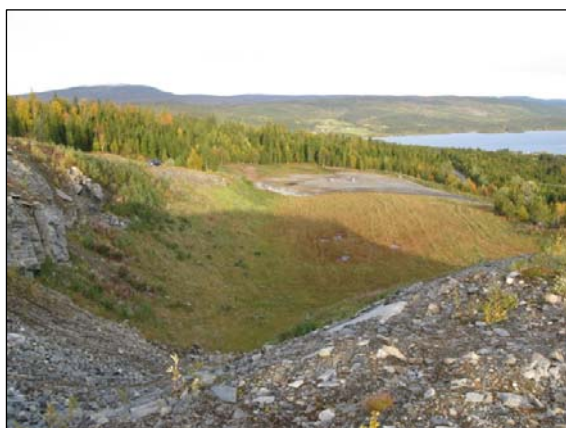
Dette er et tidligere bruddområde som nå er rehabilitert og tilsådd. Trolig i drift fram til 1996, bl.a. med asfaltverk som produserte dekke til RV765. Hovedbergarten er en metasandstein med innslag av kvartssitt og ganger av metadoleritt. Det er anført at bergarten genererte mye finstoff i sålen under transportbelastning i produksjonsfasen.

Figur 4: Rehabilisert brudd i Eikdalen.

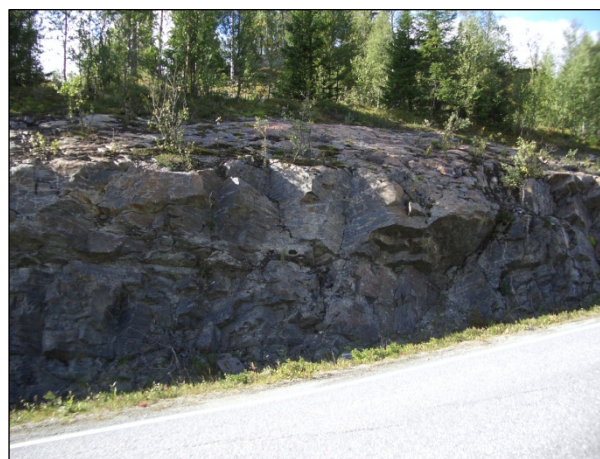
Forekomsten ved Aspneset ble prøvetatt i veiskjæring langs RV765 ut fra kriteriene om kvalitet/beliggenhet. Lokaliteten ligger innenfor Formofossdekket, som karakteriseres av ulike gneiser med innslag av bl.a. leptitt, en finkornet til middelskornet kvarts/feltpatbergart. Ved den prøvetatte lokaliteten er bergarten finkornet, homogen og lite oppsprukket.

Figur 6: Veiskjæring i finkornig gneis ved Aspneset.

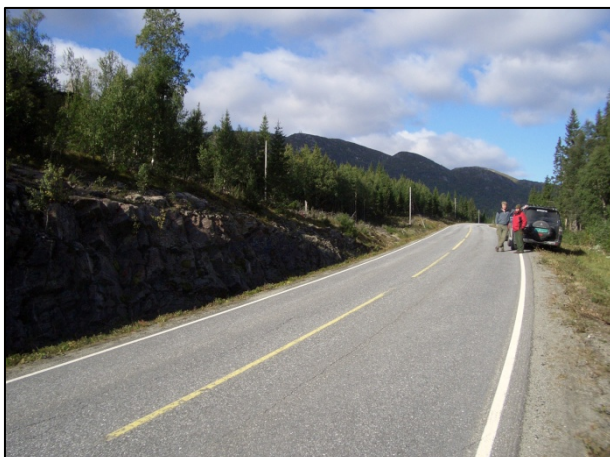
Figur 8: Foreslått uttaksområde til venstre.

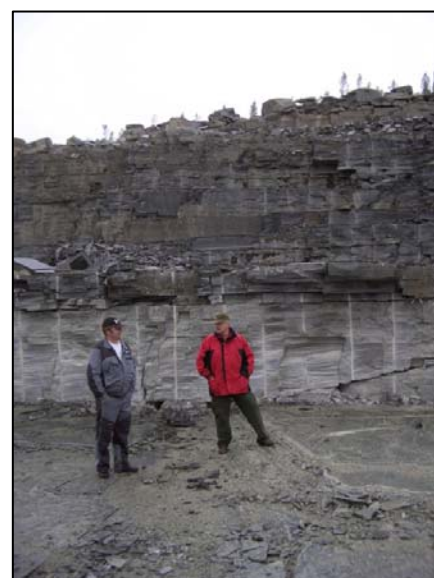
Figur 10: Lys og mørk skifer i Dalbekken.

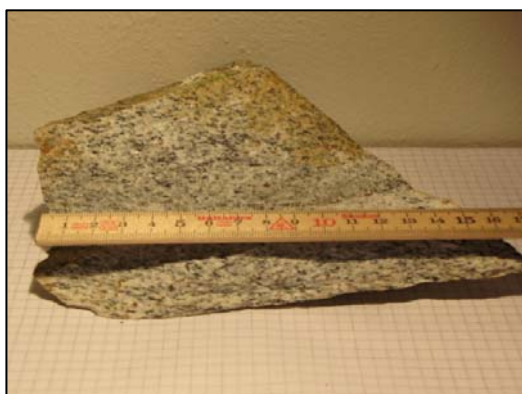
Kvartskeratofyren er en lys, homogen og lite oppsprukket bergart med gode styrke-egenskaper. LA-verdien kvalifiserer til bruk i vegdekker med ÅDT < 15 000, og målt slitestyrke (MicroDeval) viser tilsvarende svært god kvalitet. Bergarten ser videre ut til å gi et kubisk produkt ved nedkusing.

Figur 15: Håndstykke av kvartskeratofyr (Harbekk øst)

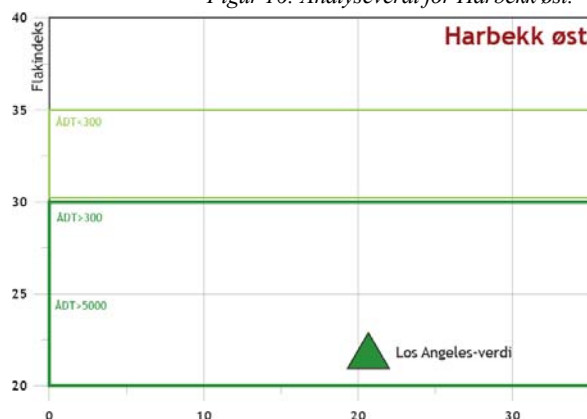
Figur 16: Analyseverdi for Harbekk øst.

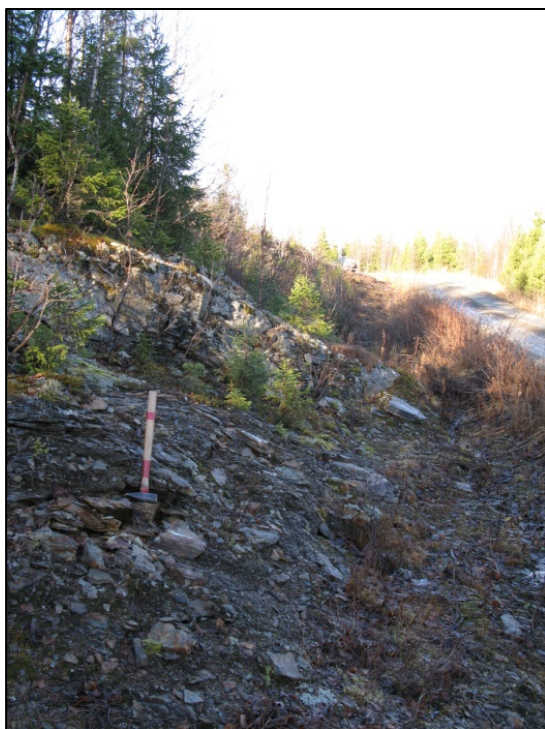
Figur 19: Glimmerskifer i veigrøft ved Juleseteren.

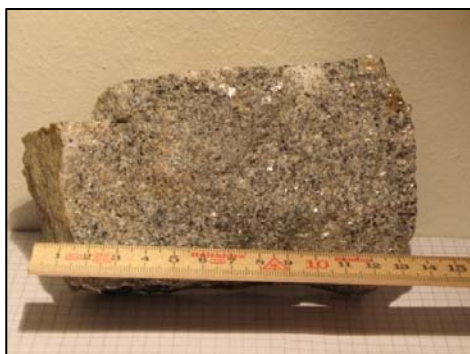
Figur 21: Glimmerrik gneis fra Murubekken.

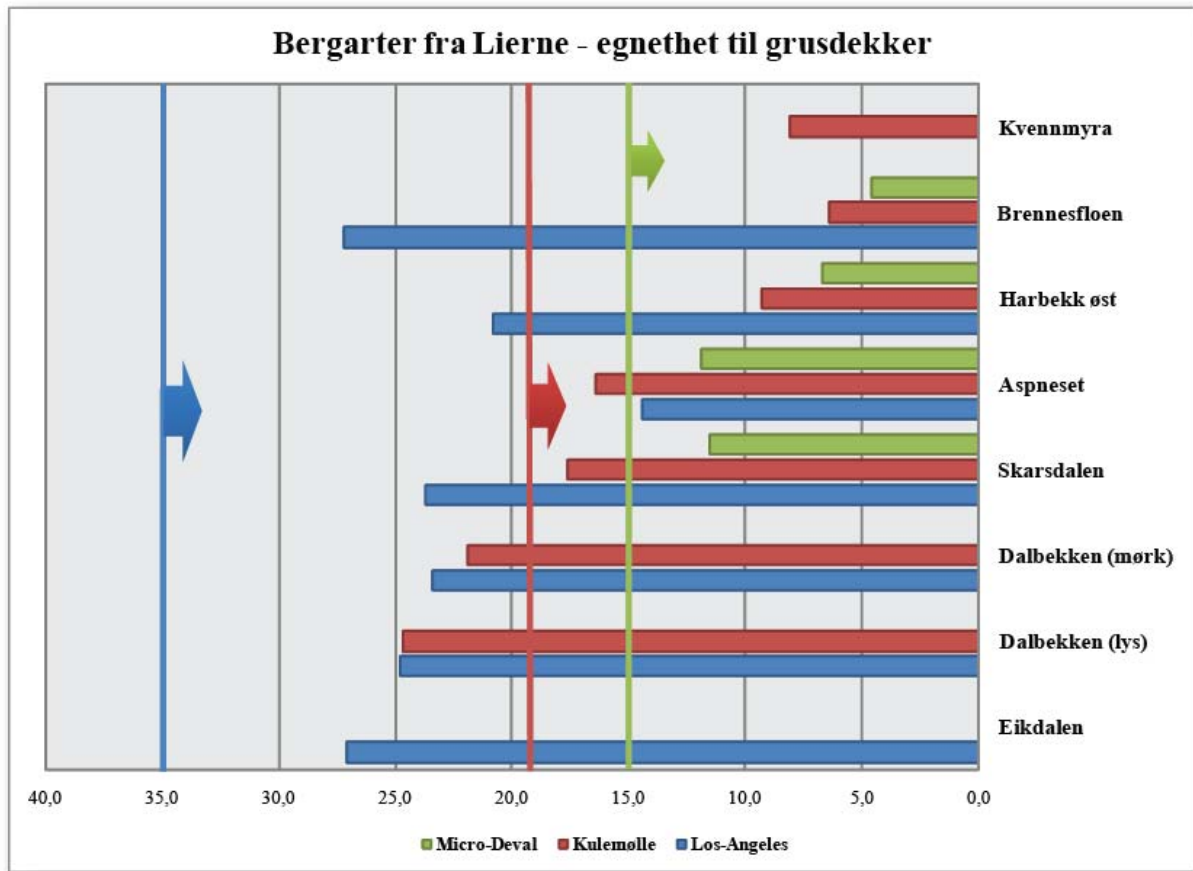
Figur 22: Sammenstilling av analyseverdiene fra Lierne, og antatte fremtidige krav til grusdekker (vertikale stolper med pil angir høyeste aksepterte verdi).

Antatt fremtidige krav til steinmateriale i grusdekker (slitelagsgrus) for de forskjellige analysemetodene er vist med vertikale linjer ( $LA < 35$ ,  $A_N < 19$  og  $M_{DE} < 15$ ).

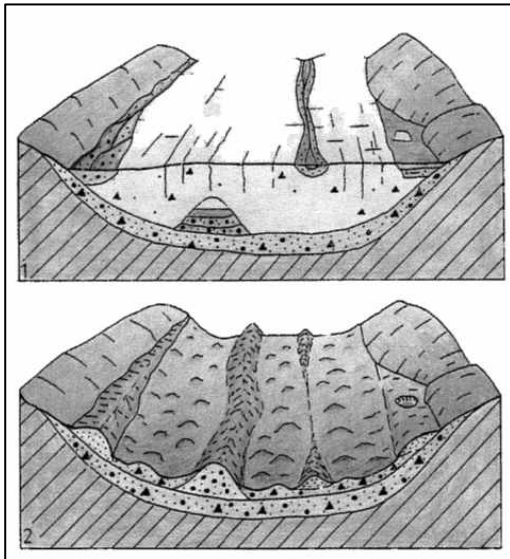
Figur 25: Dannelsen av eskere.

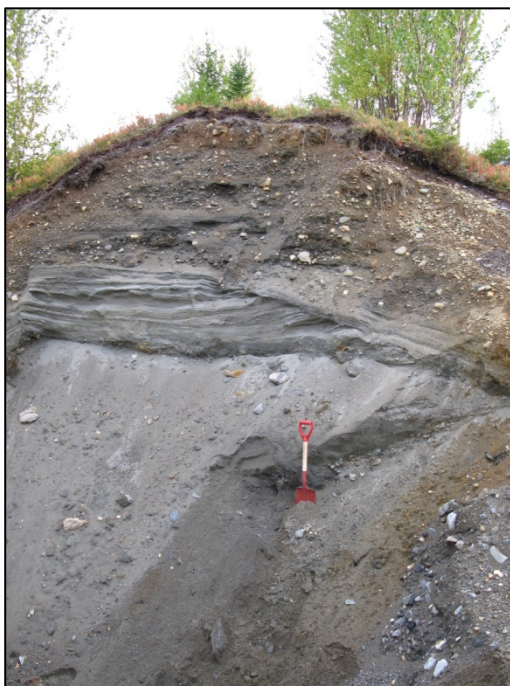
Figur 26: Utbredelsen av grusavsetningene ved Storåa.

I 1996 var det drift i massetak 14-2, mens 14-1 var registrert som nedlagt. De siste 10 år er masseuttatt i den nordlige del av forekomsten (14-3), hvor det også er installert knuse- og sorteringsverk. Grusforekomsten er nå nærmest utdrevet i dette området, og et forsøk på utvidelse mot øst har ikke påvist drivverdige masser.

Befaring og orienterende feltundersøkelser i 2007 bekrefter tidligere beskrivelser av en komplekst sammensatt forekomst som inneholder masser

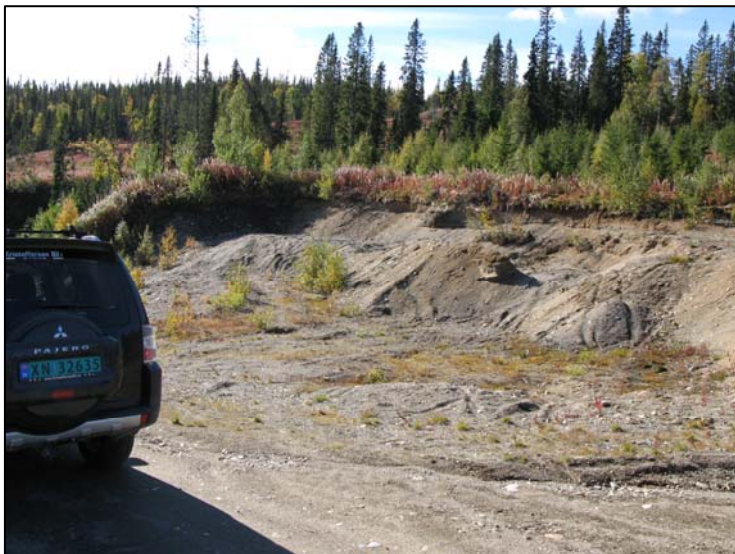
Figur 29: Uttak av sorterte masser ved Jørgenfloveien.

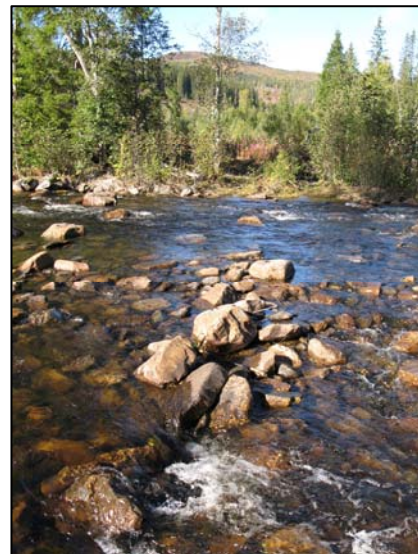
Figur 30: Utvasket morenemateriale i Yttersundåa.

På anmodning fra kommunen er det foretatt overflatekartlegging av et område på sørøstsiden av Yttersundåa - beliggende ved enden av skogsbilveien. Materialet i åa består av utvasket morene (relativt kantet stein), og samme materialtype er

avdekket under torva av en hogstmaskin som har kjørt gjennom området. Morenematerialet er også eksponert langs veien – også langs det østre veistykket. Området betraktes således ikke en interessant naturgrusforekomst.

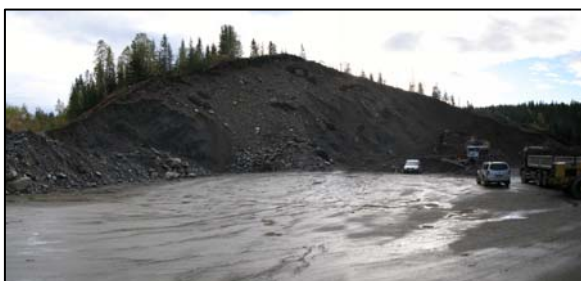
Figur 32: Utbredelse av grusforekomsten ved Nesset.

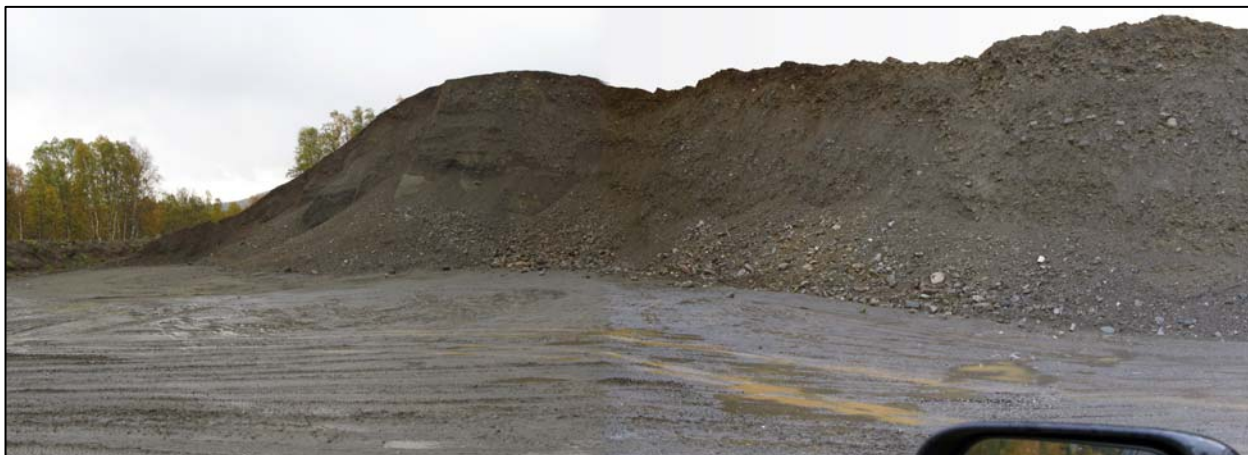
Figur 33: Snitt i grusforekomsten ved Leirbakk.

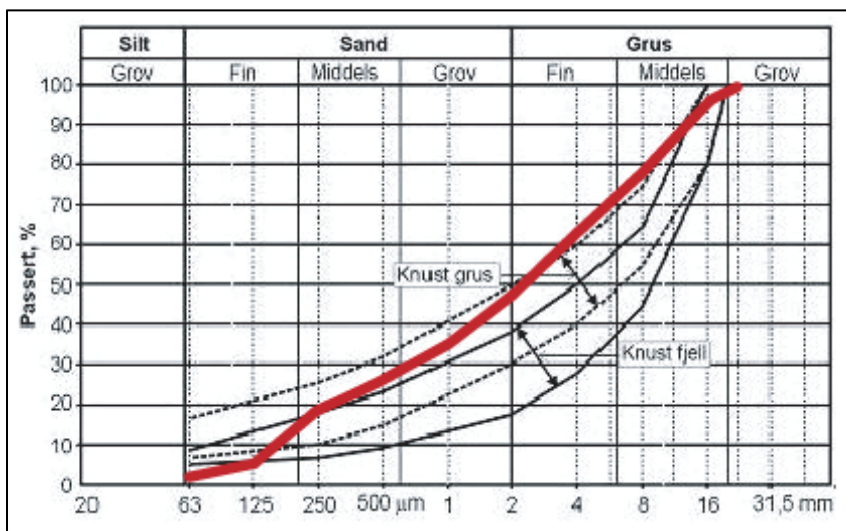
Figur 34: Kornfordelingskurve for veigrus tatt fra lager i Leirbakk massetak.

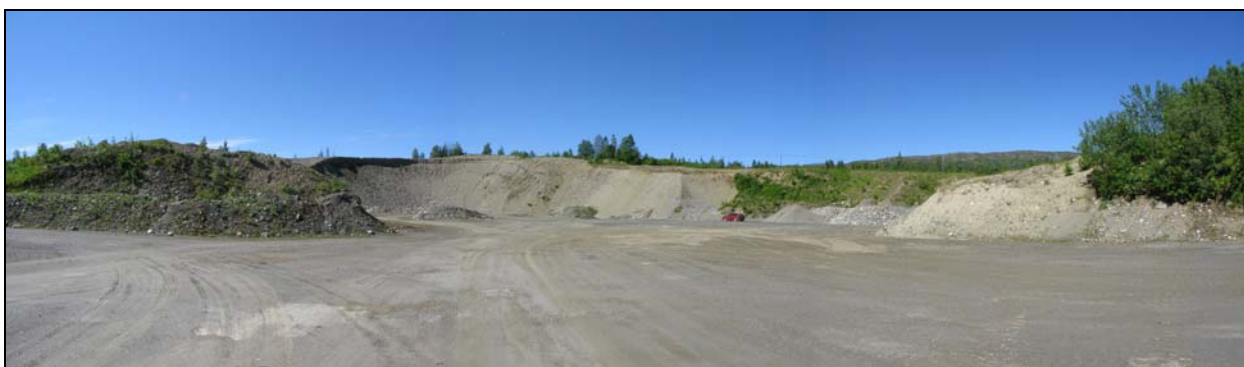
*Figur 35: Tunnsjø massetak (bilde tatt mot vest).*

Massetaket dekker et betydelig areal ved Tjønmoen. Ca 10 m høye snitt viser svært grove masser. Driver opplyser at masser produseres i kampanjer, og at hovedtyngden benyttes til veiformål.
