NGU RAPPORT

2020.035

Mosjøen - Kartlegging og overvåking av
grunnvannsforekomst med antropogen belastning

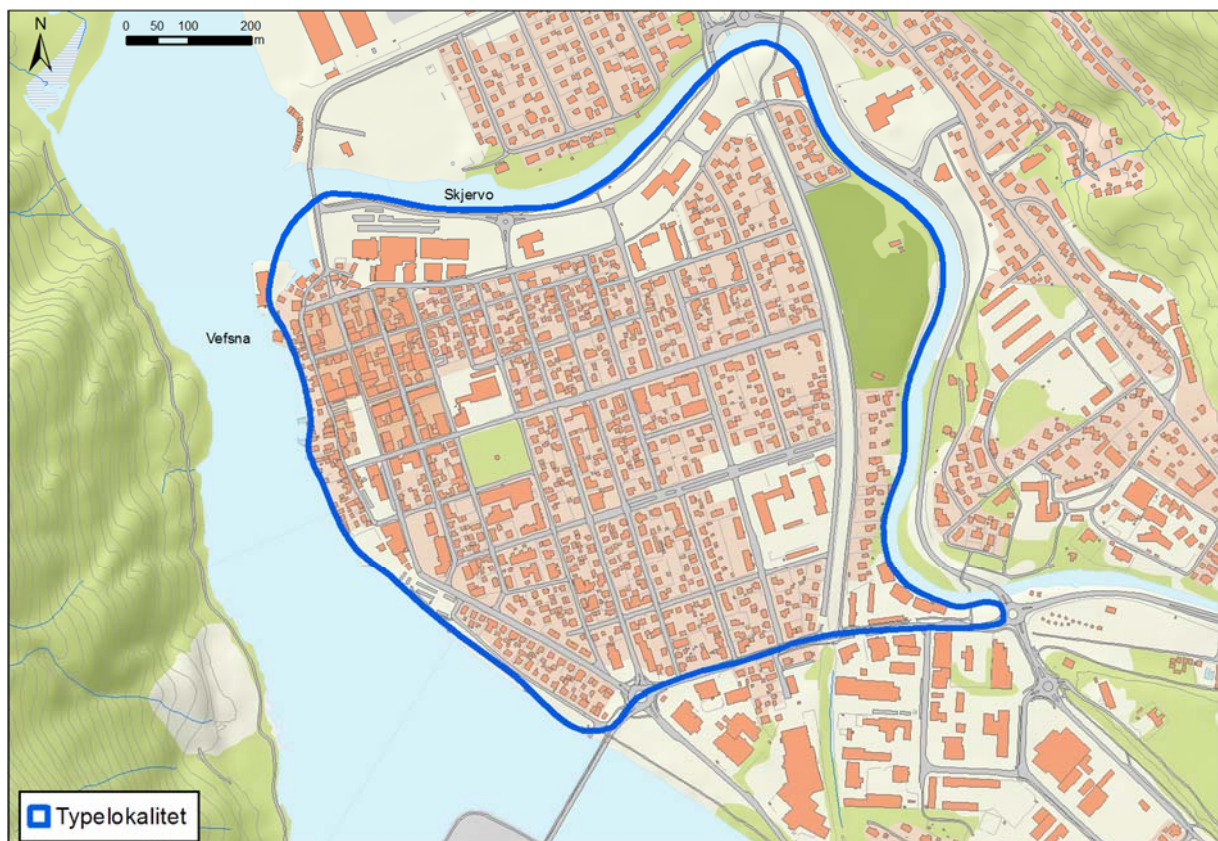
Figur 3: Forslag til geografisk avgrensning av grunnvannsforekomst Mosjøen.

Det er i Figur 3 vist et forslag til geografisk avgrensning av grunnvannsforekomst Mosjøen. Det finnes ikke tilstrekkelig geologisk informasjon til en sikker hydrogeologisk avgrensning av forekomsten mot sør, men den sørlige grensen er satt ut fra praktiske forhold (veier) samt en antakelse om at løsmasser med akviferegenskaper tynner ut mot sør.

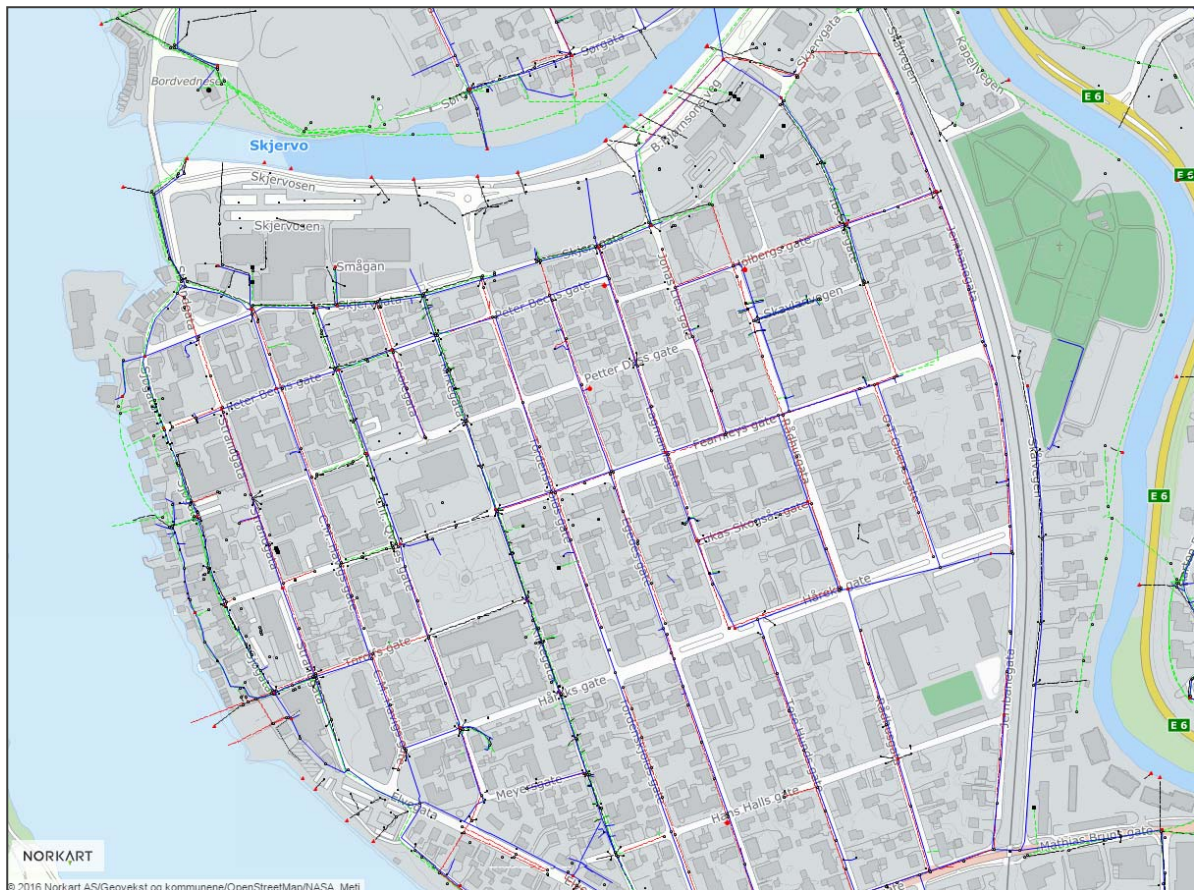
Figur 15: Oversikt over vann- og avløpssystemet i Mosjøen sentrum (kilde: <https://kommunekart.com>)

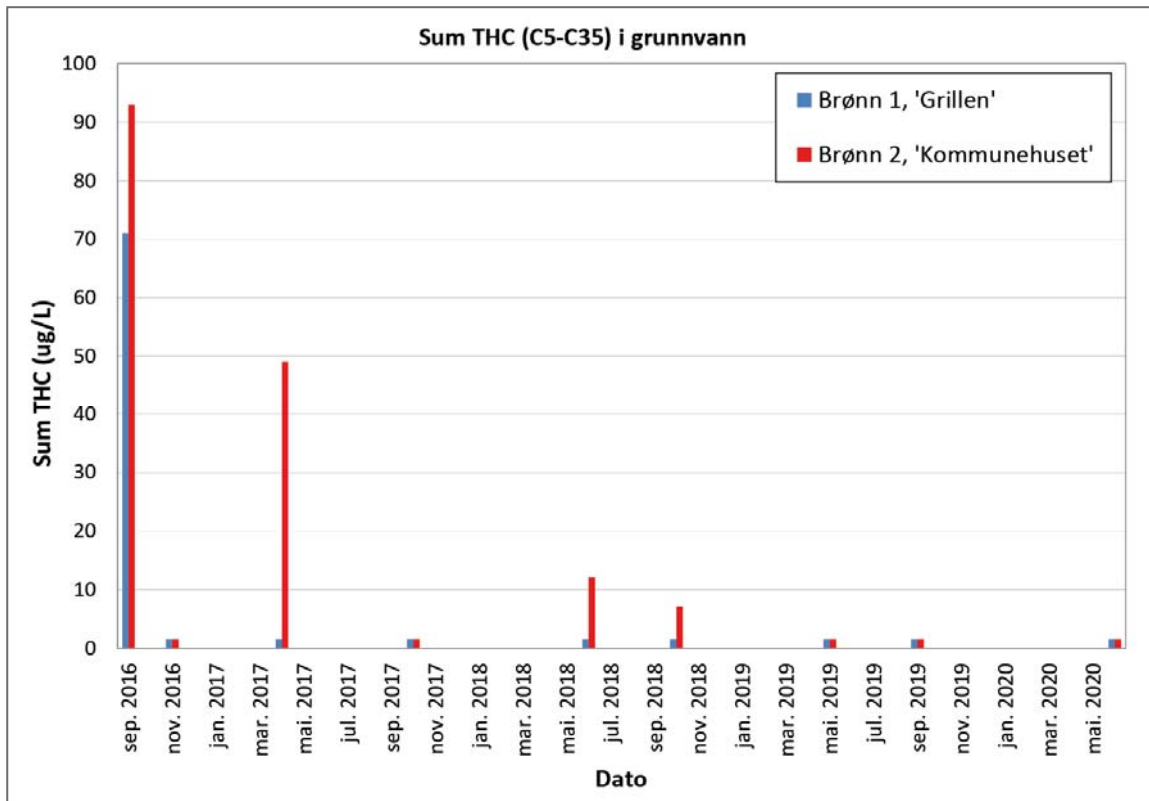
Figur 20: Sum totale hydrokarboner (THC C5-C35) i grunnvannsprøver fra overvåkingsbrønnene i perioden september 2016 til juni 2020. Der det i analysene ikke ble påvist noen THC-forbindelser, er konsentrasjonen vist som 1,5 µg/l.

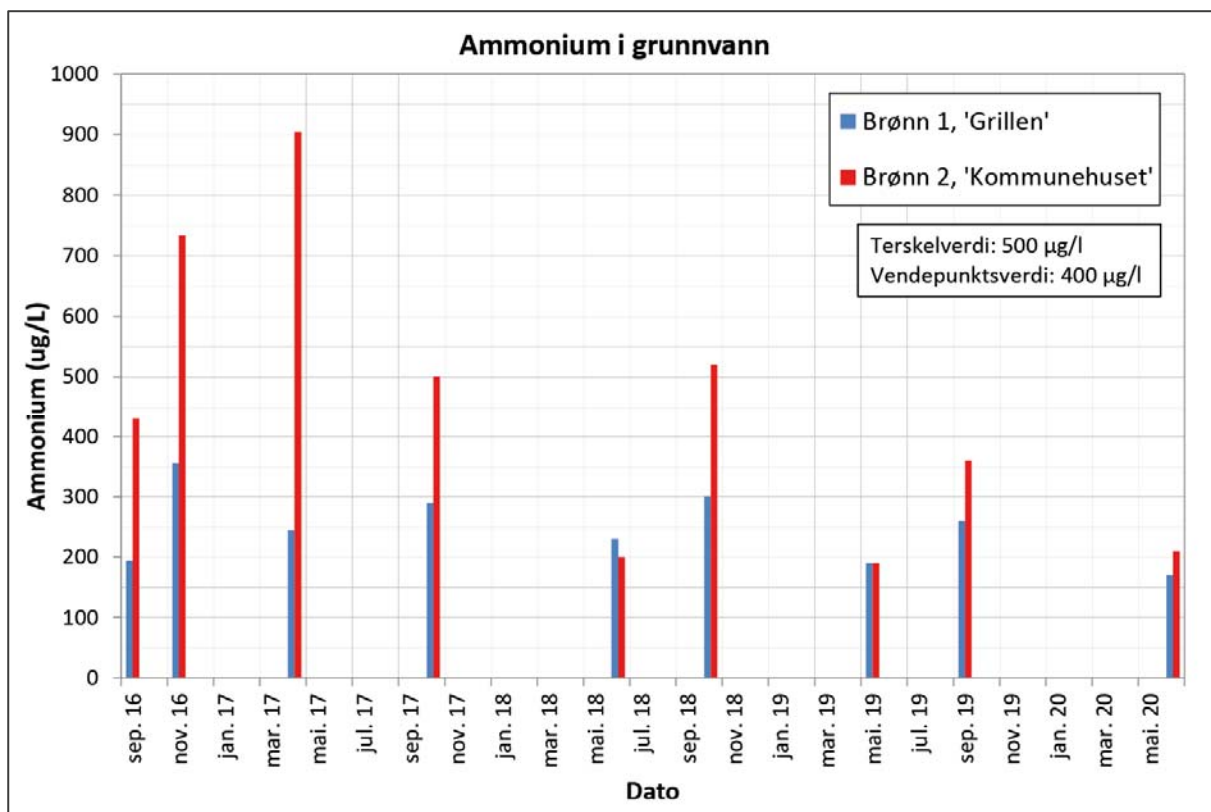
Figur 24: Ammoniumkonsentrasjoner i grunnvannsprøver fra overvåkingsbrønnene i perioden september 2016 til juni 2020.

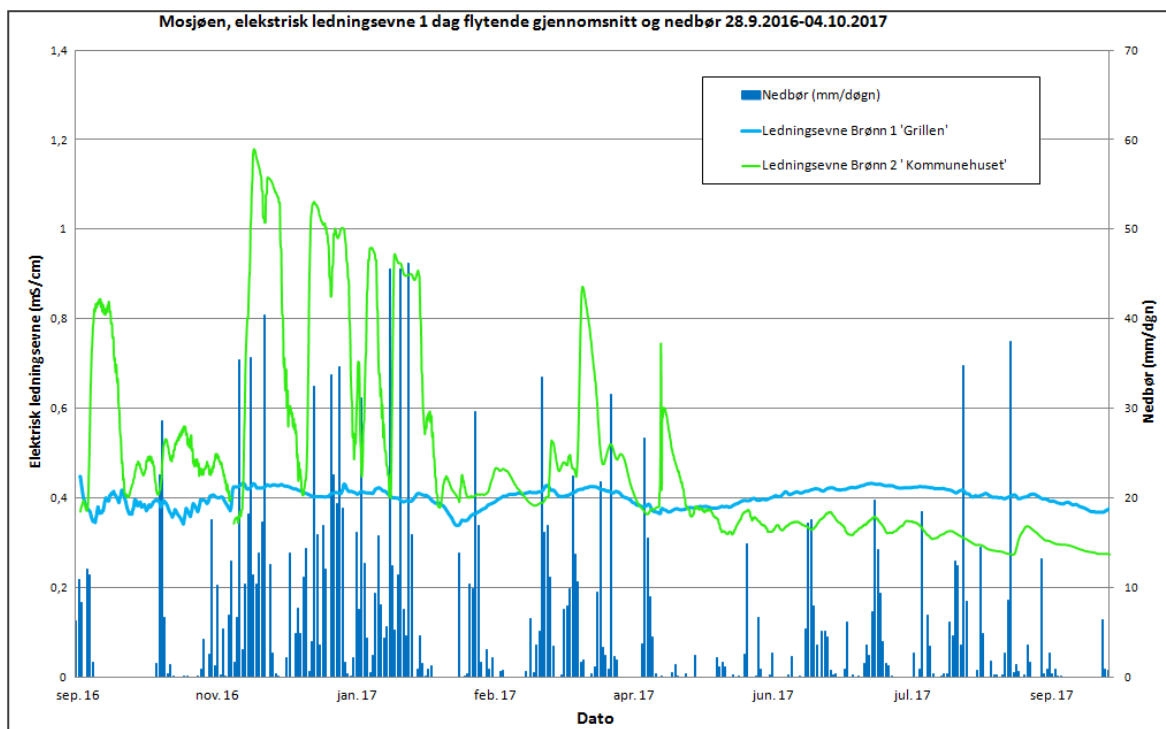
Figur 27: Variasjoner i elektrisk ledningsevne (ett døgns glidende gjennomsnitt) i grunnvannet i overvåkingsbrønnene samt nedbør i perioden september 2016 – oktober 2017 (Kilde nedbør: klima.no - målestasjon Fallmoen, Meteorologisk institutt).

Figur 27 viser variasjon i elektrisk ledningsevne (ett døgns glidende gjennomsnitt) i en periode på et år etter brønnetablering, samt registrert nedbør med nedbørsdata fra meteorologisk stasjon Fallmoen, ca. 10 km sør for Mosjøen. Det er valgt å benytte ett døgns glidende gjennomsnitt for å redusere effekten av tidevannspåvirkning på ledningsevnen i grunnvannet. Loggingen viser at ledningsevnen i overvåkingsbrønnen ved kommunehuset øker etter nedbørsepisoder. Nedbør gir også en heving av grunnvannsnivået i grunnvannsførekosten slik at økt grunnvannsnivå etterfølges av en økning i elektrisk ledningsevne i overvåkingsbrønnen ved kommunehuset (Figur 28). Dette variasjonsmønsteret mellom grunnvannsnivå/nedbør og elektrisk ledningsevne er spesielt fremtredende i de to første årene av måleperioden fram til høsten 2018 men er betydelig mer avdempet i siste del av overvåkingsperioden (Figur 29).

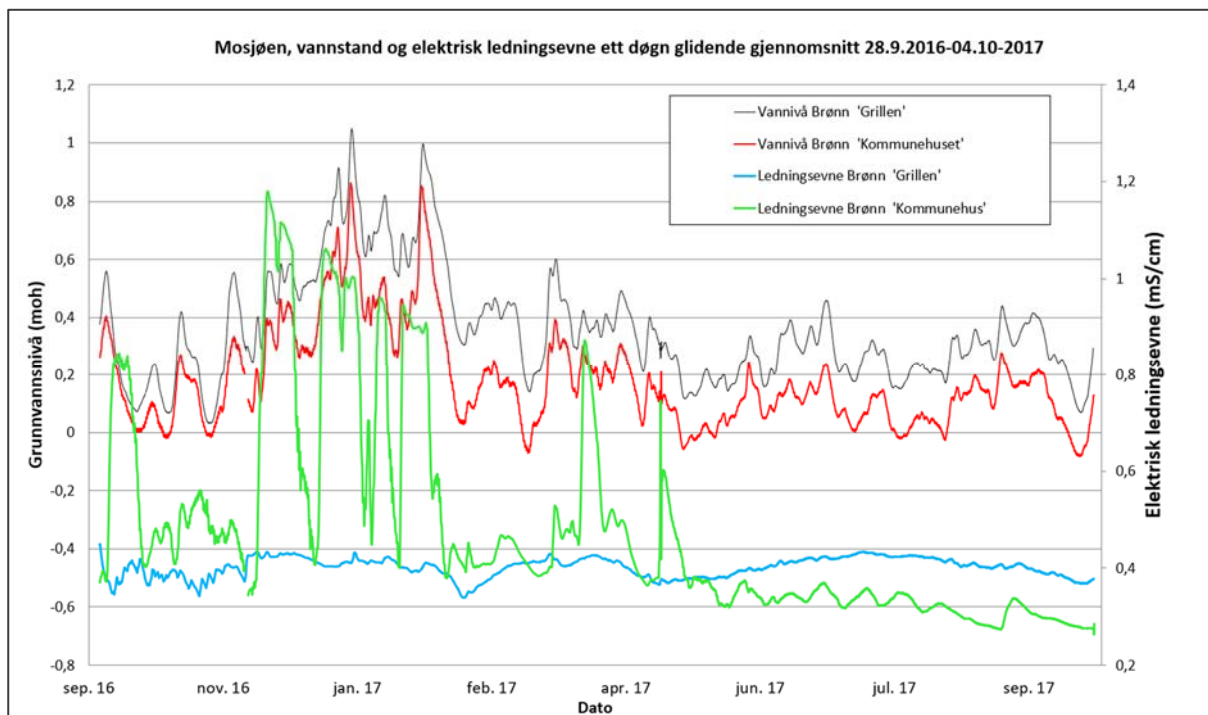
Figur 28: Variasjon i grunnvannsnivå, logget elektrisk ledningsevne i grunnvannet (ett døgn flytende gjennomsnitt) og manuelle ledningsevнемålinger i overvåkingsbrønnene i perioden september 2016 – oktober 2017.
