Rapport nr.: 2005.073		ISSN 0800-3416	Gradering: Åpen
Tittel: Erosjon og utglidninger i Glomma fra Øyeren til nordre Hammaren - sonarundersøkelser			
Forfatter: Raymond Eilertsen, Louise Hansen og Oddbjørn Totland		Oppdragsgiver: NGU og Miljøvernavdelinga v/ Fylkesmannen i Akershus	
Fylke: Akershus		Kommune: Fet	
Kartblad (M=1:250.000) Oslo		Kartbladnr. og -navn (M=1:50.000) 1914 I – Fet	
Forekomstens navn og koordinater:		Sidetall: 21 Kartbilag: 4	Pris: 270,-
Feltarbeid utført: 14.06 – 25.06. 2004	Rapportdato: 17.01.06	Prosjektnr.: 301807	Ansvarlig:
<p>Sammendrag: I forbindelse med GEOS-prosjektet (Geologi i Oslo-regionen), gjennomførte NGU feltarbeid med interferometrisk sonar i Glomma-vassdraget fra Øyeren til nordre Hammaren og samlet inn høyoppløselige batymetriske data. Målet med undersøkelsen var å kartlegge elvebunnen med spesiell fokus på erosjonsfenomener og skred. En rekke morfologiske elementer og sedimenter på elvebunnen er kartlagt og karakterisert. Basert på de innsamlete data er det foreslått en prioritering for videre undersøkelser og oppfølging. Av spesiell interesse for dette prosjektet er en rekke dype nedskjæringer, opptil 23 m dype, som finnes flere steder i d

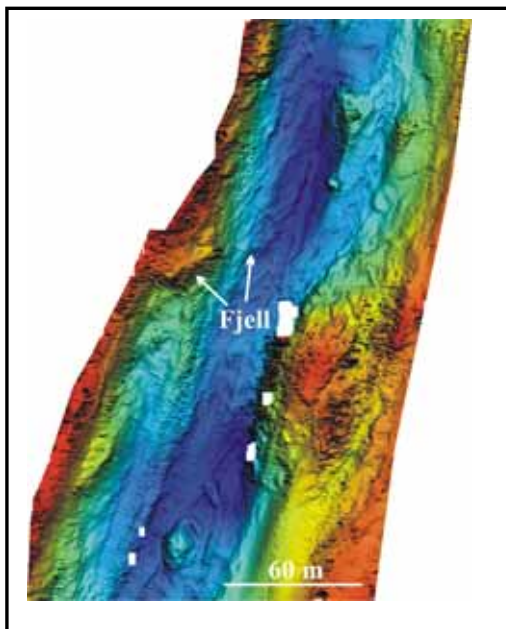
Fjell gjenkjennes som uregelmessige former på elvebunnen og relativt høy reflektivitet på backscatter profilene (Fig. 4). Fjellblottninger er relativt sjeldne i det undersøkte området, men opptrer oppstrøms Fetsund, samt i østlige deler av Kusandråka.

Fig. 4. Eksempel på fjellblottninger langs elvebunnen. Hvide felt på figuren skyldes manglende data. Fra søndre Hammaren.

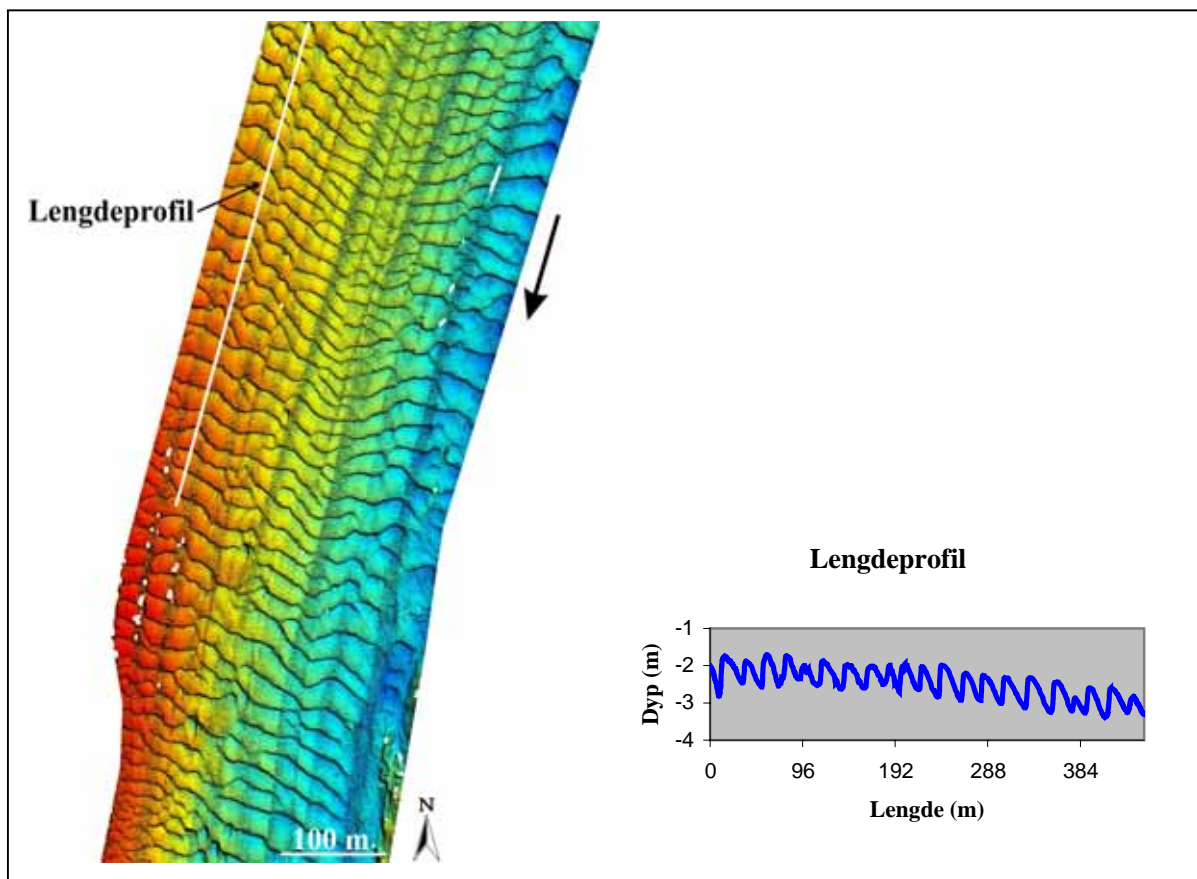
Store deler av kanalene i det undersøkte området består av 2D og 3D dyner. De varierer i størrelse, fra <math><1 - 55\text{ m}</math> i lengde, og 0,2-3 m i høyde. Generelt kan man si at de mindre dyner opptrer i grunnere vanddyp enn de større. Størrelsen på slike former avhenger av vannhastighet og sedimentstørrelse. Den dominerende formen er rette (transverse) dyner, hvor dynen kan følges over det meste av kanalbredden (Fig. 5). Tungeformete (sinuøse) dyner er mer vanlige i de dype deler av kanalene.

Fig. 5. Eksempel på dynefelt ved Holter. Legg merke til de bratte læ-side på dynene og slakere støttside på tverrprofilen. Pilen indikerer strømretning.

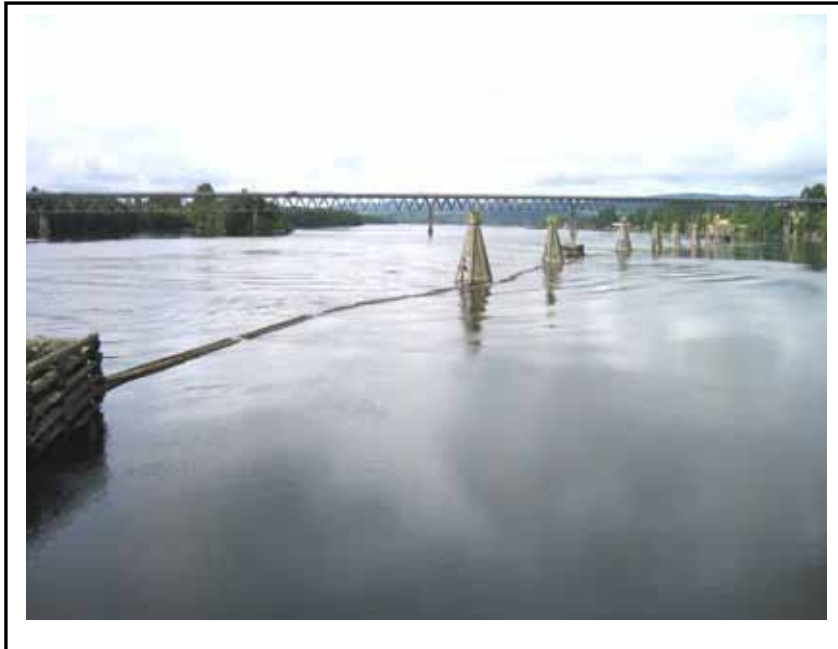
Rester etter steinkar/fyllinger er relativt vanlig. De kan sees som små hauger som stikker 1-3 m opp fra elvebunnen. Enkelte steder står komplette steinkar opp i dagen i dag (Fig. 9).

Fig. 9 Lense-system brukt ved tømmerfløting oppstrøms for Fetsund bru. Fetsund bru i bakgrunnen.

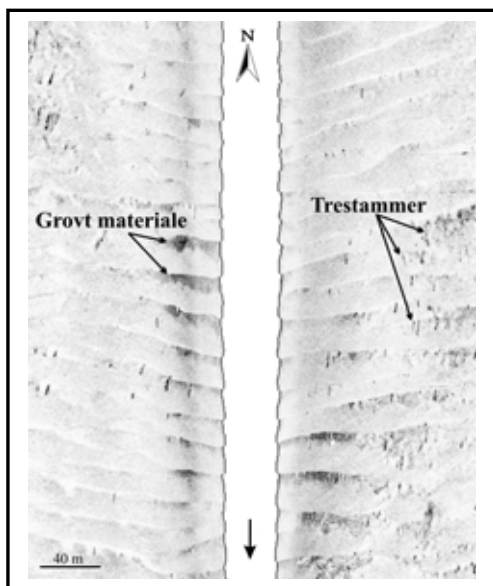
Trær og trestammer forekommer ofte langs elvebunnen i det undersøkte området. Det er et resultat av elverosjon langs vegetasjonsdekte banker hvor trær har rast ut, samt rester etter tømmerfløtningen hvor trestammer har sunket. Konsentrasjonen av sistnevnte er størst på lé-siden av dyner, hvor strømmen ikke har kraft nok til å frakte disse videre.

Fig. 12 Sidesøkende sonar profil fra Guttarsrud som viser dyner og trestammer på elvebunnen. Legg merke til mørkere soner konsentrert i dyne-trauene som indikerer grovere materiale enn i lysere områder. Trestammene er også konsentrert i trauene. Pilen viser strømretning.

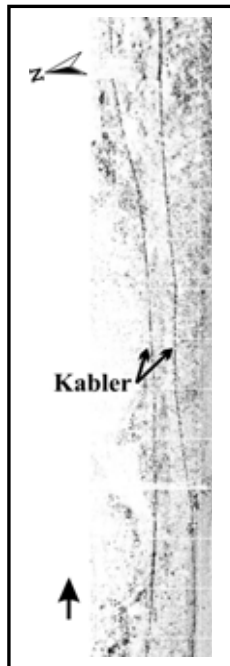
To kabler ligger ved den østlige bredden av Nitelva ved Årnestangen. Kablene er godt synlige på sidesøkende sonar-profiler (Fig. 13).

Fig. 13 Sidesøkende sonar profil fra Årnestangen som viser to kabler som ligger på elvebunnen. Pilen viser strømretning.

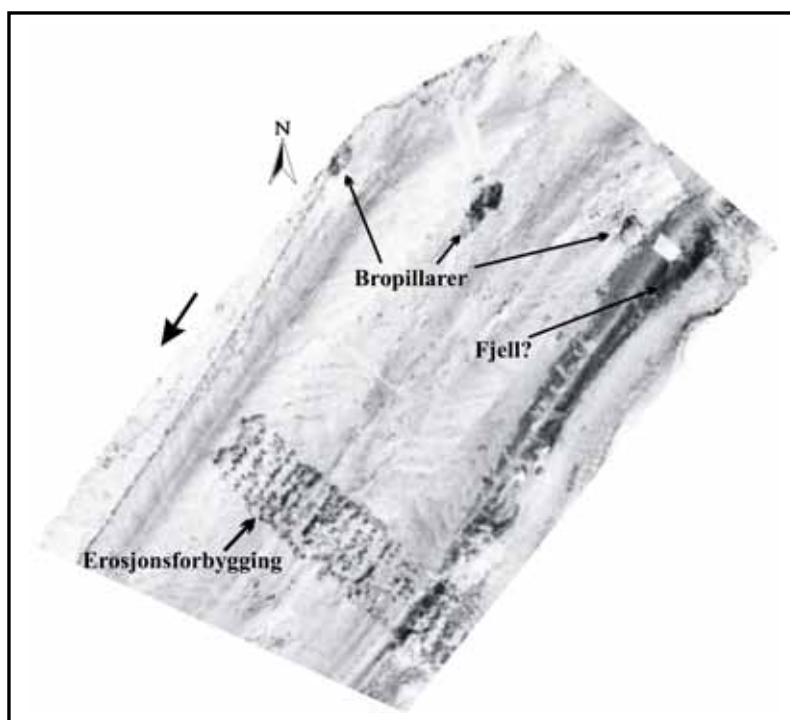
Fig. 16 Sidesøkende sonar bilde over området ved Fetsund bro. Lyse områder består av leire, silt, sand og grus, mens mørke områder består av grovere materiale (stein, berggrunn).

En kvikkleiresone er påvist på land ved Sundhagen på østsiden av elva (Tuft, 1995). Det er usikkert hvordan denne sonens utbredelse er mot vest, men det kan ikke utelukkes at den går ut i elva et stykke. Det er mulig at det ligger fjell mellom kvikkleiresonen og erosjonsgropen.
