NGU Rapport 2009.019

Kartlegging av PCB i bygg som skal rives ved  
St Olavs hospital, Trondheim

| Feltarbeid utført:<br>Januar 2009 | | Rapportdato:<br>04.03.2009 | Prosjektnr.:<br>328800 | Ansvarlig:<br> |

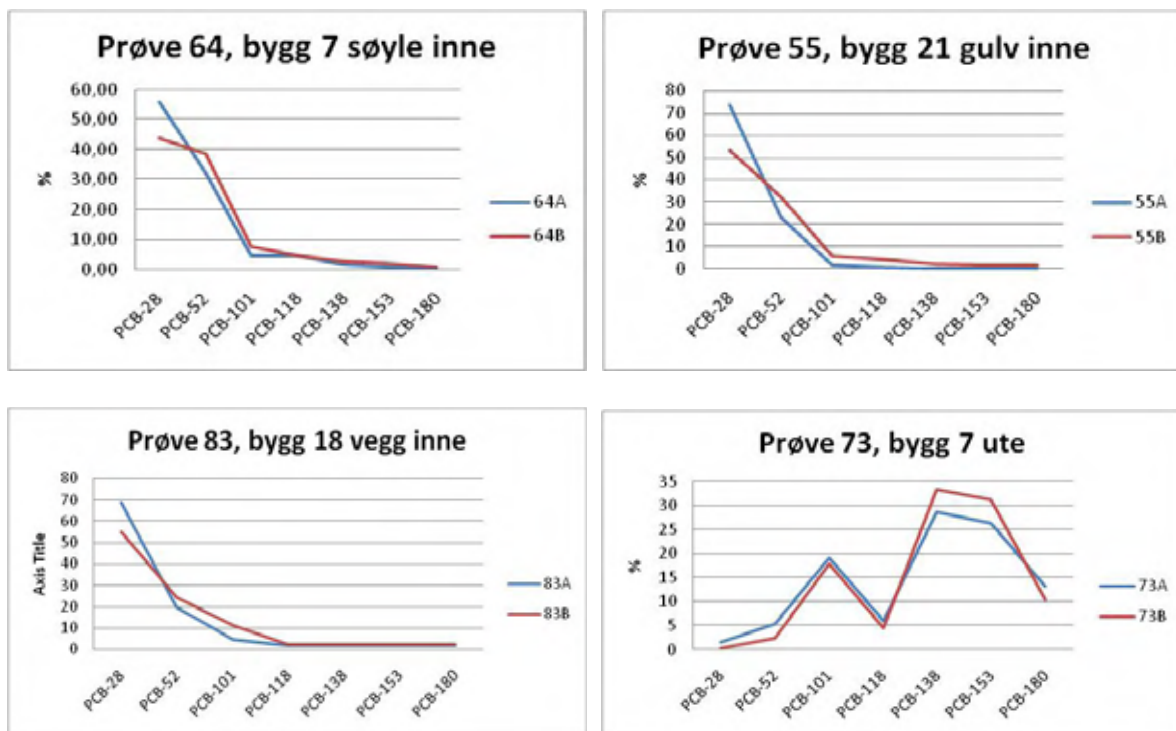
Figur 4 viser profiler for de prøver det var mulig å tegne for både A- og B-prøven. Det forekommer en god overensstemmelse mellom maling/puss og den underliggende betongen. Det kan også ses en generell større andel av lavklorerte PCB-forbindelser innendørs. Lignende tendenser kan ses i andre byer (Jartun m.fl., 2008). PCB-forbindelsene utendørs har generelt større andel av høyklorerte kongener.

Figur 4 a, b, c og d. PCB-profiler for lokaliteter der A- og B-prøve kan tegnes.

Øverensstemmende profiler for A- og B-prøve viser til en god analysekvalitet. Dessuten kan trolig migrering av PCB fra et material til et annet påvises.

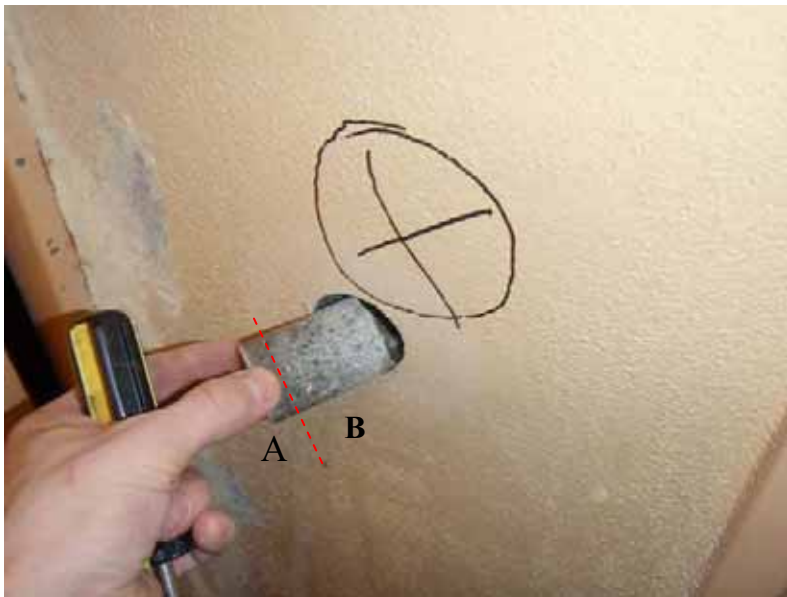
Figur 1. Prøve etter kjerneboring. Linjen indikerer hvor prøven ble splittet i A- og B-prøve.
