RV 4. PARSELL SLETTUMSTUEN - LIERMARKA. ANLEGGSKADE BRØNN
TILHØRENDE TORE K. BRÅTEN, REDALEN.

Uttalelse fra Norges geologiske undersøkelse etter befaring 31.10.75. ved statsgeolog Lars A.Kirkhusmo. I befaringen deltok også ingeniørene Sæthre og Støvind fra Oppland Vegkontor, samt Tore K.Bråten.

RV 4, PARSELL SLETTUMSTUEN-LIERMARKA I GJØVIK KOMMUNE - ANLEGGSSKADE

PÅSTÅTT ANLEGGSSKADE PÅ BRØNN

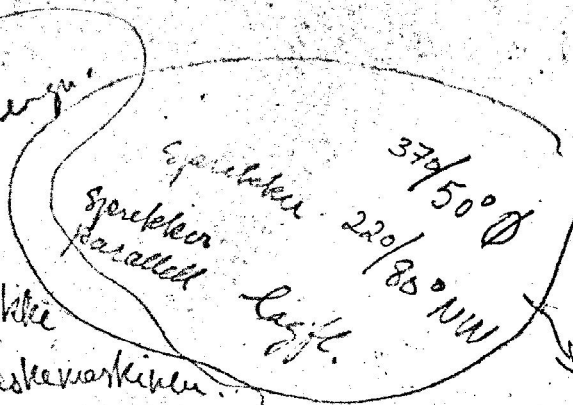
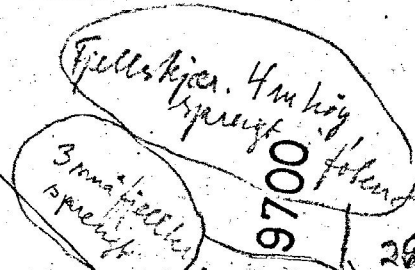
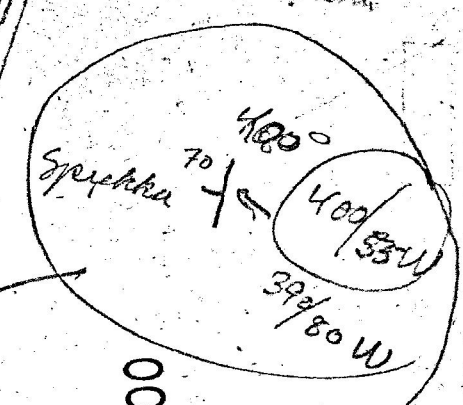
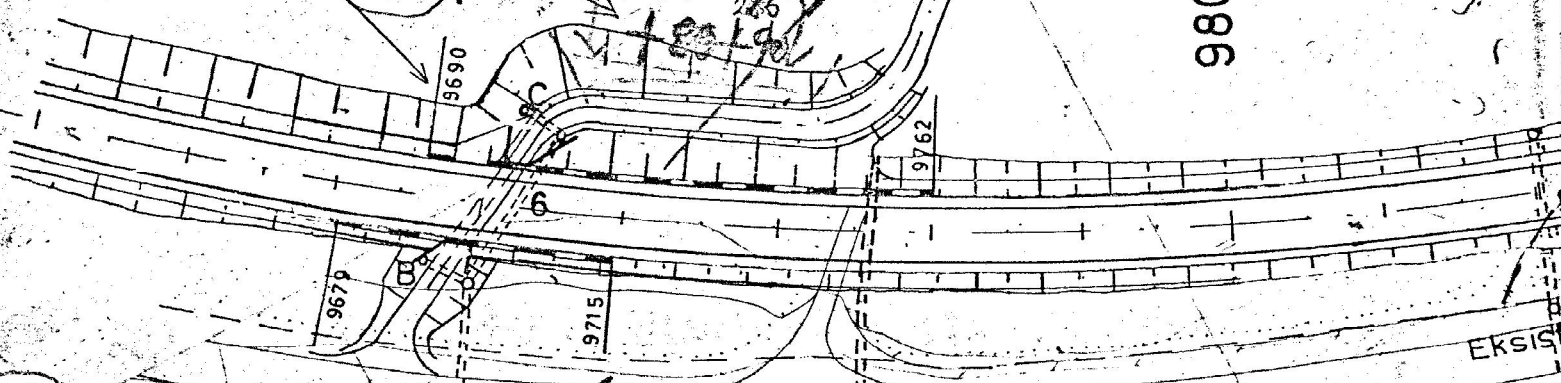
E136A-01

Ny brønn
 265
 +80

Gml. Brønn

134 vannmål. 21m

Tjellst
 med fjæser
 4-5 mm

Slettum undergang

Liten fjellskrent
 50° / 80° / 80°
 f_{90}
 80

120m
 Gammel brønn
 Ny brønn
