NGU Rapport 2011.031

ROS Fjellskred i Troms: status og analyser etter feltarbeid 2010

Rapporten oppsummerer feltarbeid og analyser fra kartlegging av ustabile fjellsider i Troms høsten 2010 under prosjekt ROS Fjellskred i Troms. Av 103 potensielt ustabile fjellsider ble 17 fjellsider besøkt eller rekognosert av geologer i 2010. Av disse var 12 ikke tidligere besøkt av geologer. Videre ble 12 fjellsider innmålt med differensiel GPS (dGPS) og 7 fjellsider ble skannet med bakkebasert laser (lidar). Av disse er det installert dGPS-måling ved èn ny lokalitet og tre nye lokaliteter ble skannet for første gang med lidar.

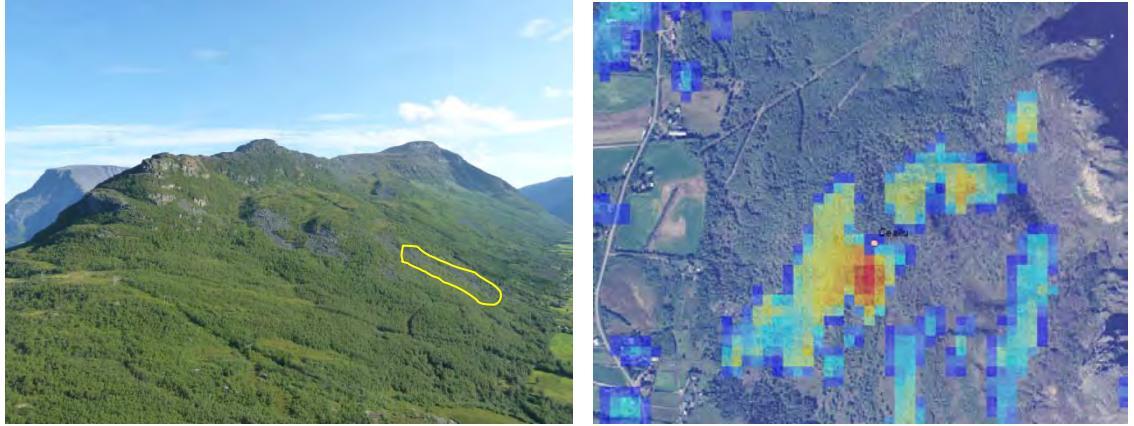
Figur 5: Helikopterfoto over Ceallu (venstre). Det gule området samsvarer med InSAR-utslaget vist på ortofoto til høyre. Dypest rød farge: -5mm/år. Blå farge: 0 mm/år.

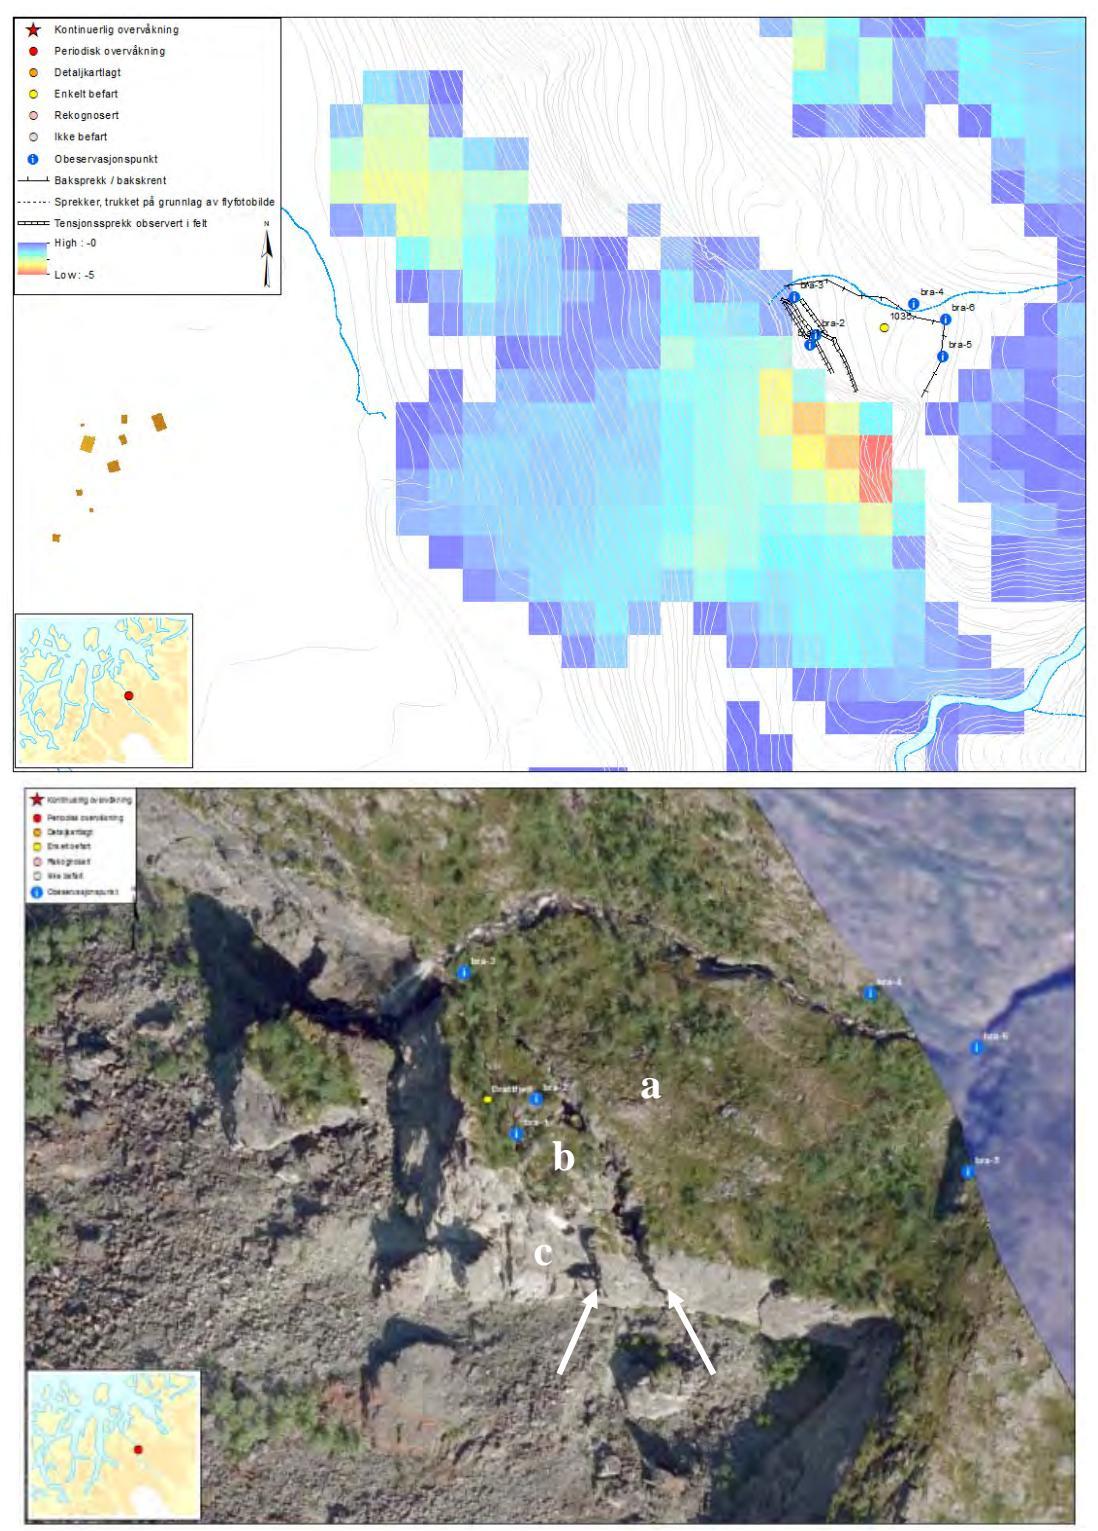
Figur 7: Kart og flyfoto over Brattfjell. Vi har delt det ustabile området inn i tre blokker (a, b & c). Blokkene b og c har størst sannsynlighet for kollaps. Disse er avgrenset av to tensjonssprekker, se hvite piler. Merk også bosetting vest for ustabilt volum i kartet øverst.

I observasjonspunktet bra-2 (Figur 7) ble hovedtensjonssprekken studert. Steiner som ble kastet ned i sprekken hørtes 5-10 sekunder inkludert sammenstøt med veggene i sprekken. Dette indikerer opp mot 50-70 m dyp sprekk. Forkastningen som har dannet sprekken er hengslet i nordvest, med økende sprang mot sørøst, se flyfoto i Figur 9 (a) & (b). Ved observasjonspunkt bra-3 kobles denne sprekken sammen med den fremste tensjonssprekken, som er studert ved observasjonspunkt bra-1 og vist i bildet nedenfor.

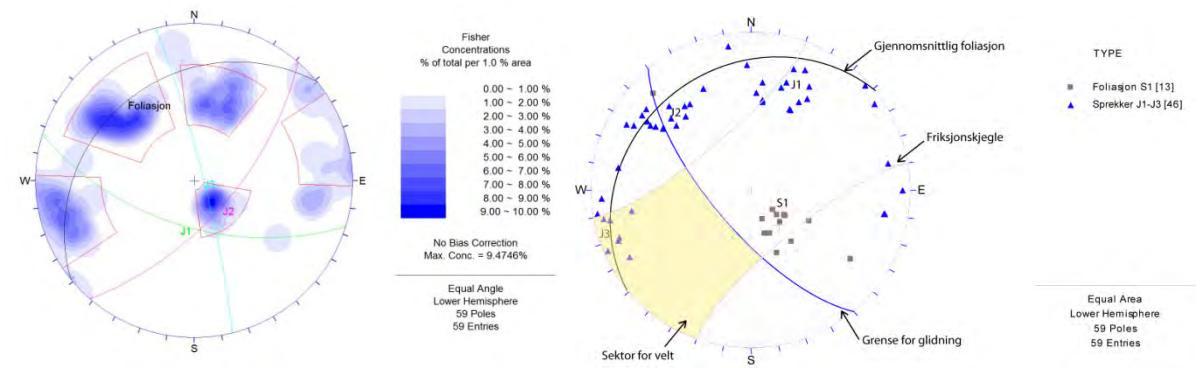
Figur 8: Presentasjon av 59 strukturmålinger av sprekker og foliasjonsplan, samt kinematisk analyse av hvordan disse sprekkesettene er orientert i forhold til å tilrettelegge for kollaps av massene. Vi ser at det er sannsynlig med kollaps gjennom utvelting, og at det er sprekkesettet J3 som vil danne bruddstrukturene. Hovedtensjonssprekkene observert i felt er en del av sprekkesettet J3.

Orientering av sprekkesett og foliasjon ble samlet inn i de ustabile blokkene. Kinematisk testing viser at det er en mulighet for utvelting ved kollaps langs bruddstrukturene J3. Hovedtensjonssprekkene som separerer de løse blokkene fra hovedvolumet i bakkant er parallell med sprekkesettet J3. Gjennomsnittlig orientering av J3 er 83° fall mot nordøst (076/83). En eventuell utløpsvektor vil være orientert mot sørvest (se Figur 4). På grunn av dette vil det være lite glidning i bruddsonen forut for en kollaps. Deformasjonen vil hovedsakelig pågå ved tensjonsåpning.

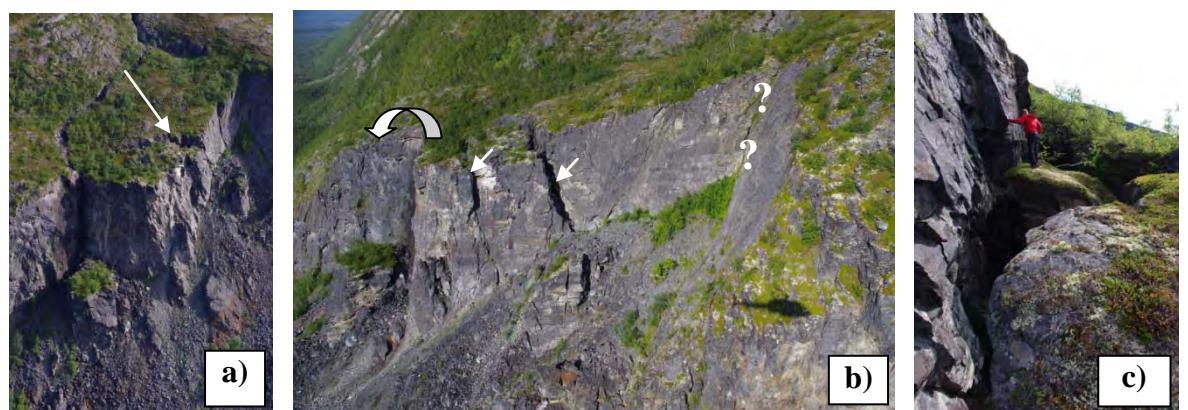
Figur 9: (a) løs blokk med hengslet hovedsprekk (hvit pil); (b) hovedsprekk og mindre sprekk med tydelig separasjon. Fall på sprekker motsatt av utløpsvektor medfører lite glidning langs bruddplanet og dermed redusert bergstyrke. Baksprekken markert med (?) viste ingen tegn til aktivitet ved overflateinspeksjon i observasjonspunktet bra-5 (se Figur 7). (c) foto av sprang ved hovedsprekk ca 5m.

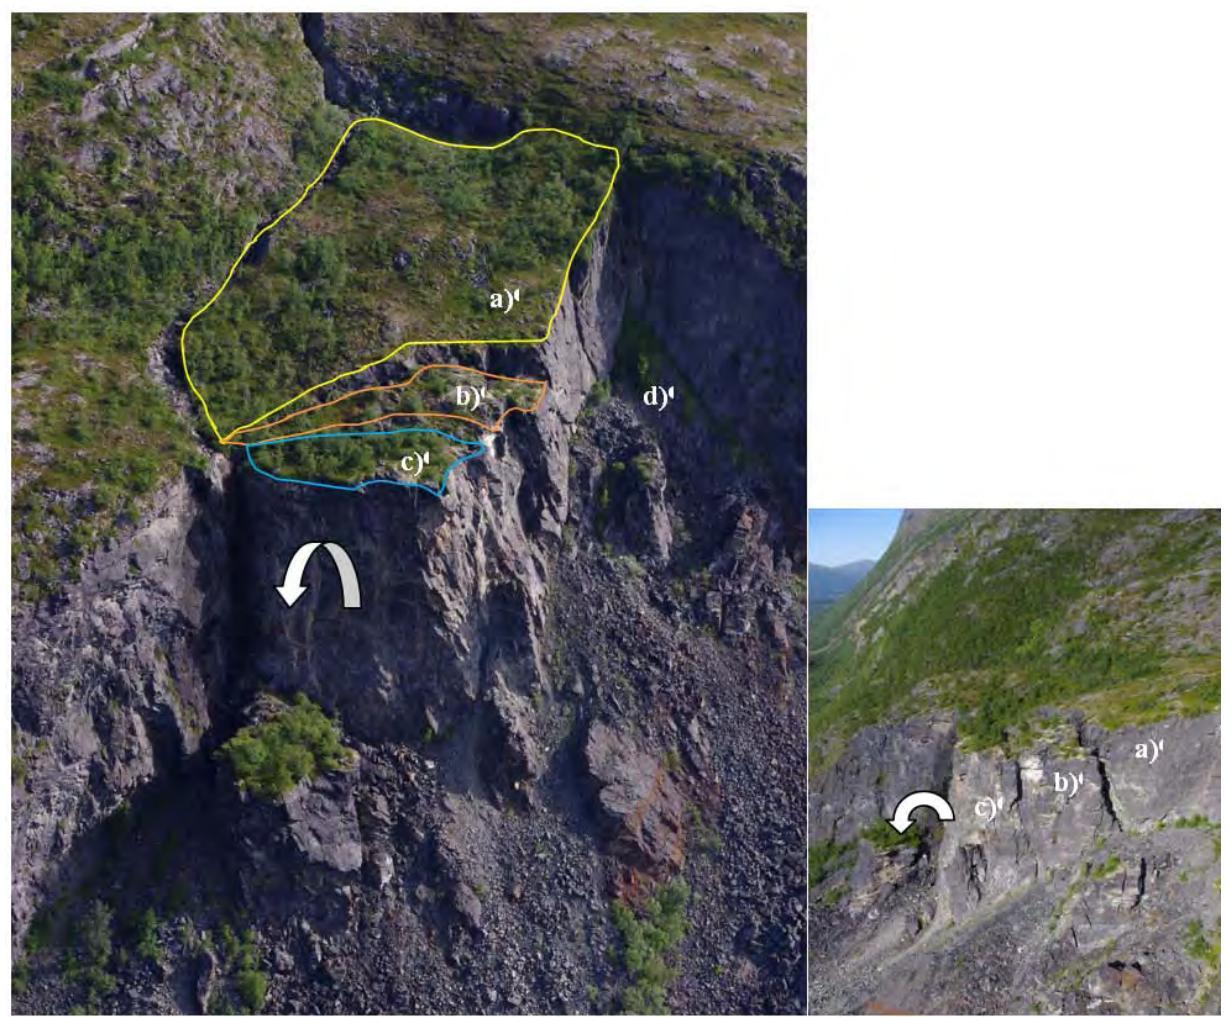
Figur 10: Helikopterfoto over Brattefjell. gult område - antatt stabil hovedblokk (a); oransje område - løs blokk (b); blått område - løs blokk (c); område (d) - manglende volum etter tidligere kollaps. Venstre foto: sett fra siden.

Det ustabile området kan deles inn i tre hovedblokker (a-c). Blokk (a) er den største blokken, og viser minst grad av oppsprekking. Det er ikke tydelige tegn til aktiv bevegelse av denne blokken, men området markert ved (d) i Figur 10 indikerer at kollaps har inntruffet langs baksprekken til blokk (a) tidligere. Blokkene (b) og (c) er relativt små, men fremstår som ustabile. De er separert fra blokk (a) ved større sprekker med opptil 3 m åpning og opptil 5 m vertikal forflytning. Sprekkeflatene faller innover mot fjellet, og denne orienteringen av sprekkene i forhold til klippeveggen gjør at en utvelting av blokkene anses som mest sannsynlige kollapsmekanisme. Hvordan en utvelting av blokkene (b) & (c) vil destabilisere blokk (a) er ikke kjent. Blokk (c) står i front av blokk (b) og danner støtte for blokk (b). Dersom blokk (c) velter ut øker sannsynligheten for at blokk (b) velter ut. Volumet av (b) og (c) til sammen er anslått til ca 100 000 - 120 000 m3. Totalt volum for (a), (b) og (c) anslås til 500 000m3.

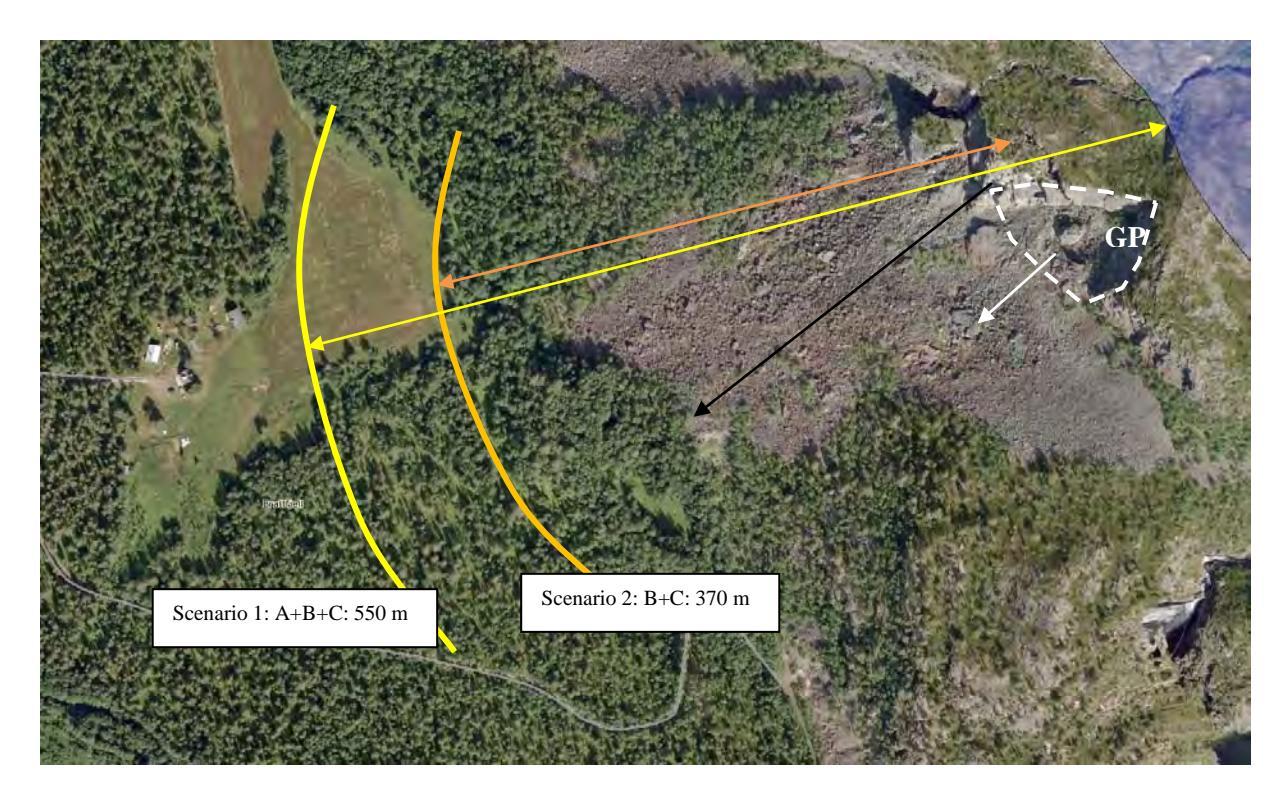
Figur 11: Orange: 370 m fra kildeområde ved scenario 2. Gul: 550 m fra kildeområde ved scenario 1. Begge fra Scheidegger. Benyttes skyggevinkel får vi 464 m ut fra kildeområdet (scenario A+B), som gir samme grense som gul linje. En feltbefaring av dalbunnen nedenfor ustabilt område kan redusere utløpsusikkerheten for volumene. Hvit avmerking: et større volum mangler i fjellsiden fra tidligere kollaps. Kartlegging av dette volumets utløpsgrense vil gi en forbedret vurdering av nåværende ustabilt volum sin utløpsrekkevidde (aktsomhet og fareområde). GP: gammelt glideplan.

For Brattfjell er volumet i grenseland for å kunne benytte både skyggevinkelmetoden og Scheideggerkurven. Begge metoder er derfor benyttet, og det mest konservative utløpet er tatt som aktsomhetsområde. Vi setter aktsomhetsområdet ut til gul markering, altså 610 meter fra baksprekken som definerer kildeområdet for scenario 1, beregnet med Scheideggerkurven. Dette samsvarer også med utløpslengden for skyggevinkelmetoden for scenario 2. En mer detaljert kartlegging vil trolig kunne begrense aktsomhetsområdet.

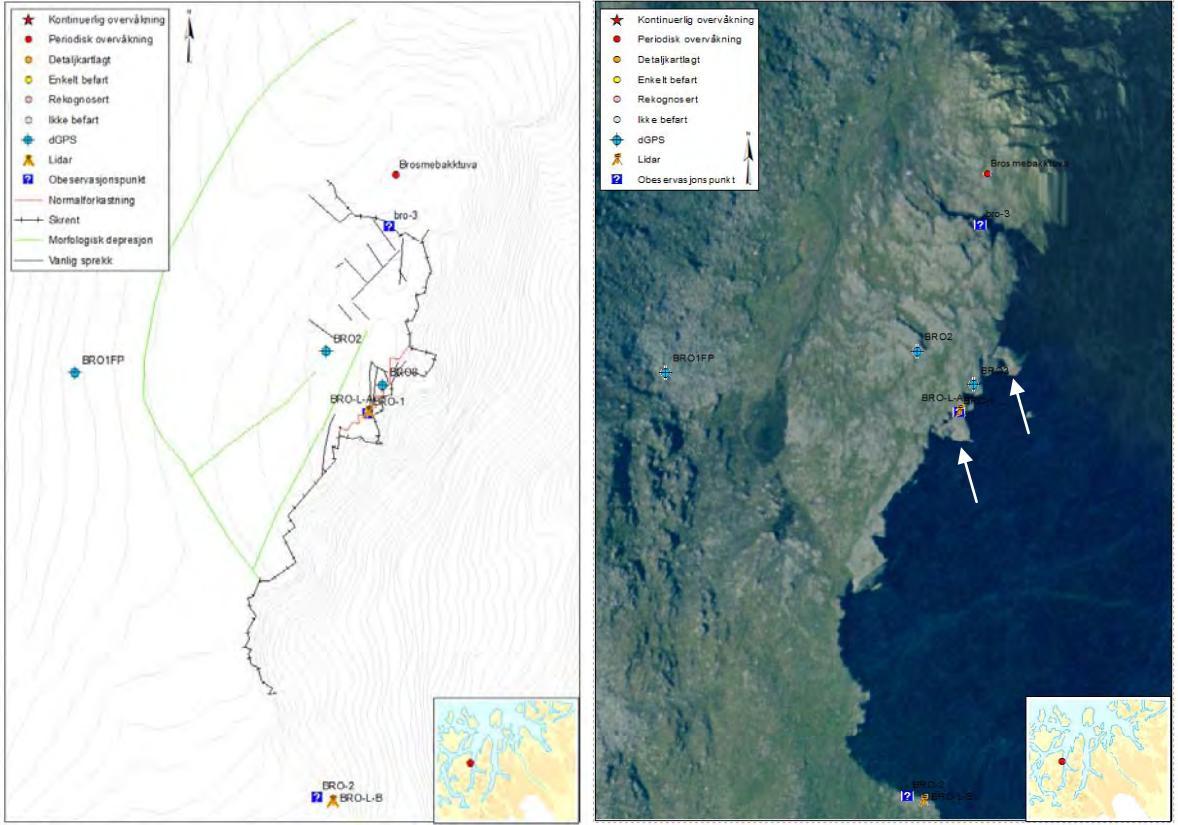
Figur 12: Kart og flyfoto over Brosmebakktuva. Avmerket: posisjon for dGPS målepunkt, sted hvor lidar skanning ble foretatt, samt sprekker og observasjonspunkt for strukturgeologiske målinger. Hvit pil indikerer løse blokker skannet med lidar.

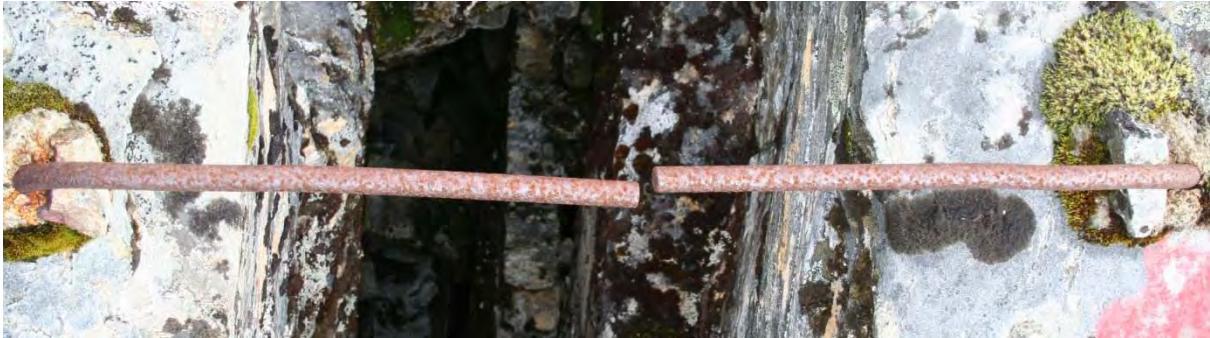
Figur 13: Armeringsjern installert av NGI i 1987. 2 cm ekstensjon og 0,5 cm venstrerettet bevegelse siden bolting ble målt i 2010. Dette gir en årlig gjennomsnittsbevegelse på 1 mm/år på denne sprekken.

Brosmebakktuva ligger østvendt i Ullsfjorden i Tromsø kommune mellom Oldervik og Breivikeidet. Brosmebakktuva ble første gang dokumentert i 1987 av NGI. NGU har foretatt geologisk feltarbeid og periodiske innmålinger med dGPS siden 2005. I 2010 ble Brosmebakktuva for første gang skannet med Lidar. Neste innmåling av dGPS-punkter ved Brosmebakktuva er i 2011. Fokus ved Brosmebakktuva har vært hvorvidt "hovedblokken" (se kapittel 6.2) vil kollapse og rase ut i fjorden. En jernbolt ble installert av NGI i 1987 tvers over en sprekk inne på hovedblokken. Denne ble målt i 2010, og viser en åpning på 2 cm. Dette gir en gjennomsnittlig åpning av sprekken på 1 mm/år.

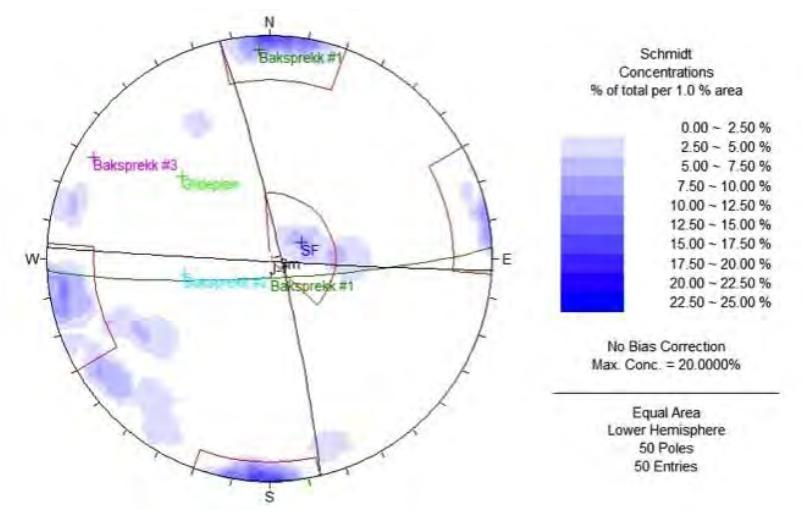
A) Konturplott av poler til sprekkeplan, baksprekkene #1, #2 og #3 samt foliasjon SF.

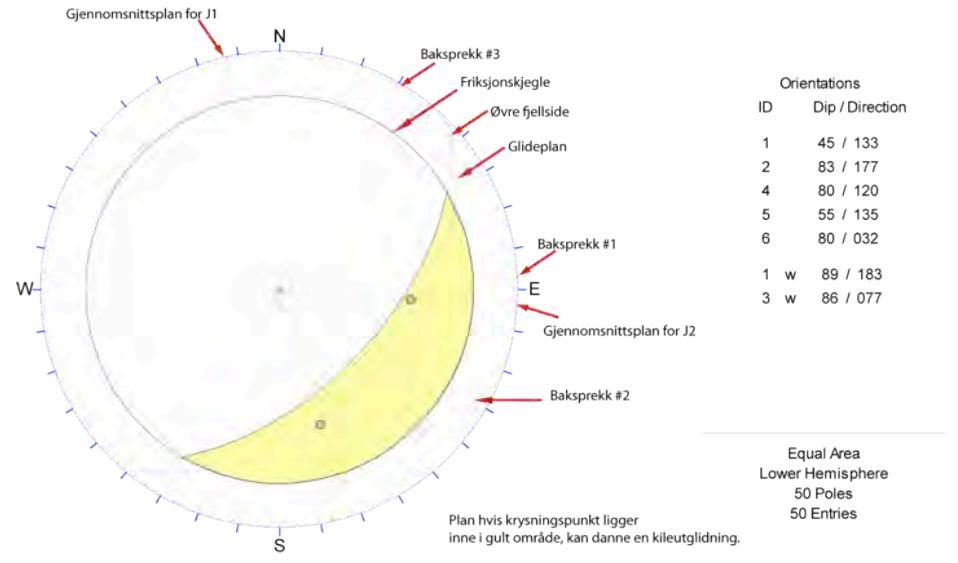
B) Kinematisk test for kileutglidning.

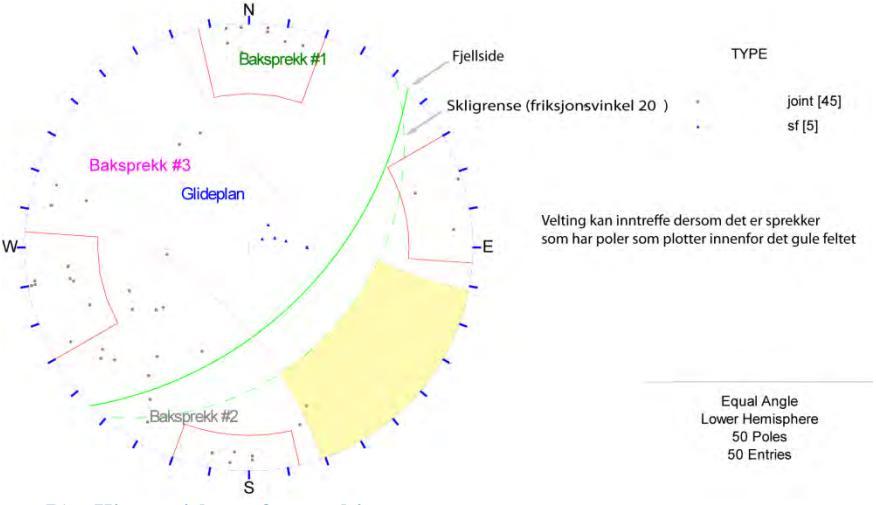
D) Kinematisk test for utvelting.

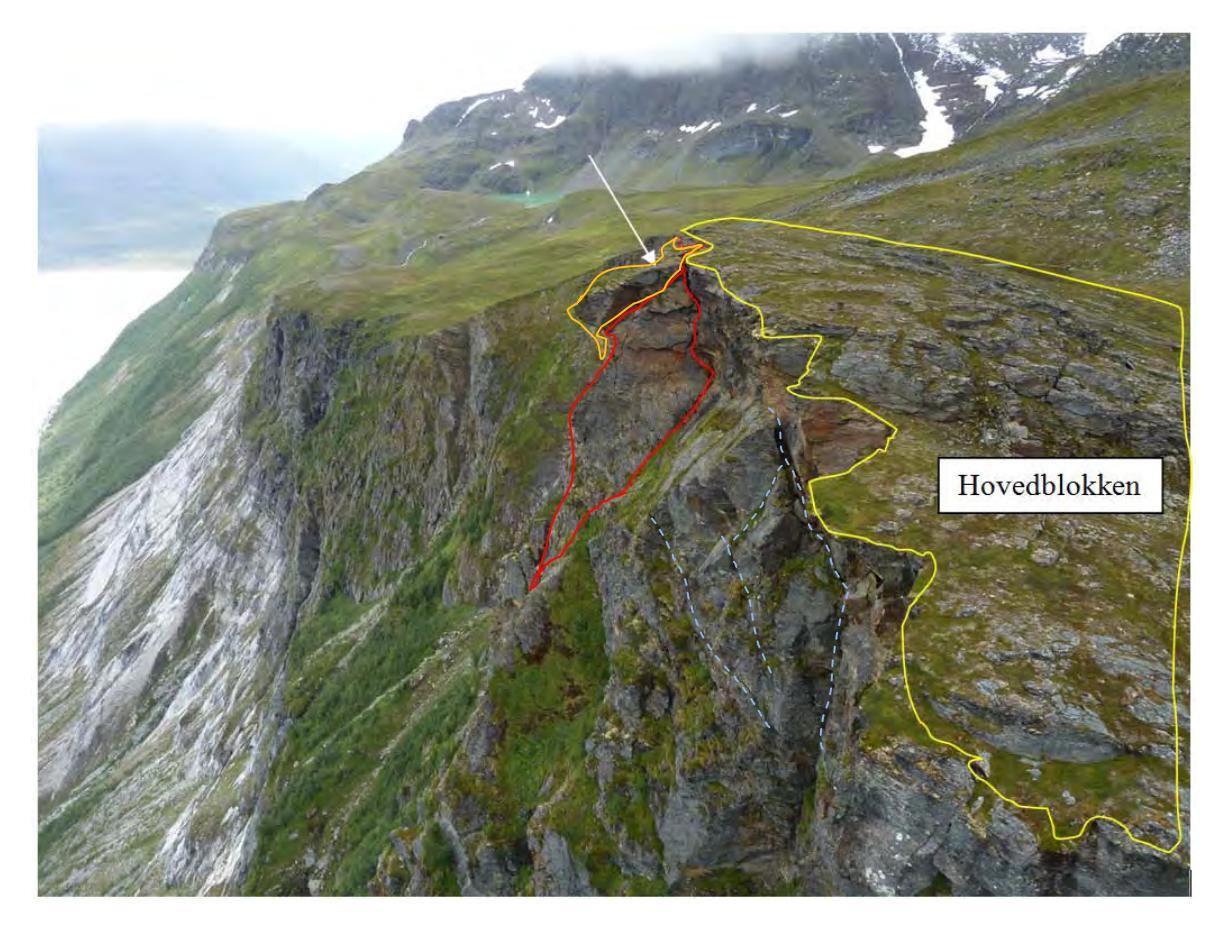
Figur 15: Helikopterfoto over Brosmebakktuva. Hvit pil: blokkene A (orange) og B (rød). Blokk A henger gjemt bak blokk B i bildet. Hovedblokken er markert med gult. Blå stiplet linjer: sprekker observert på helikopterfoto.

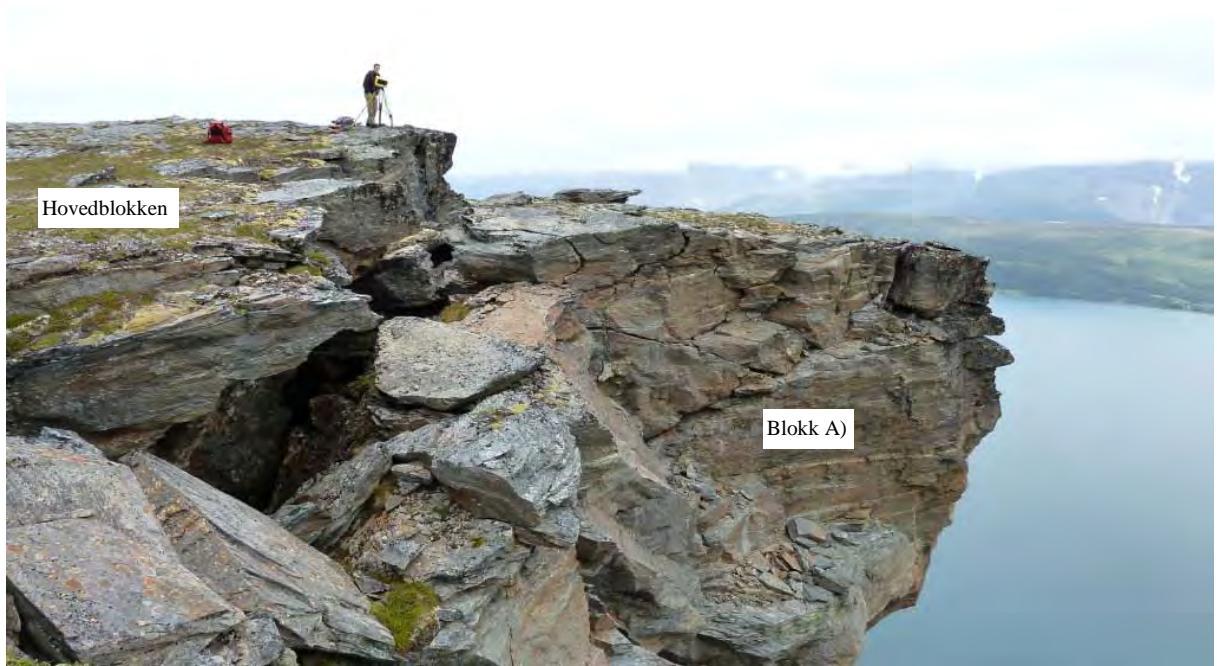
Figur 16: Blokk A som skannes med Lidar. Hovedsprekken er vurdert av lokalbefolkning å ha utvidet seg ca 20 cm mellom 2009 og 2010

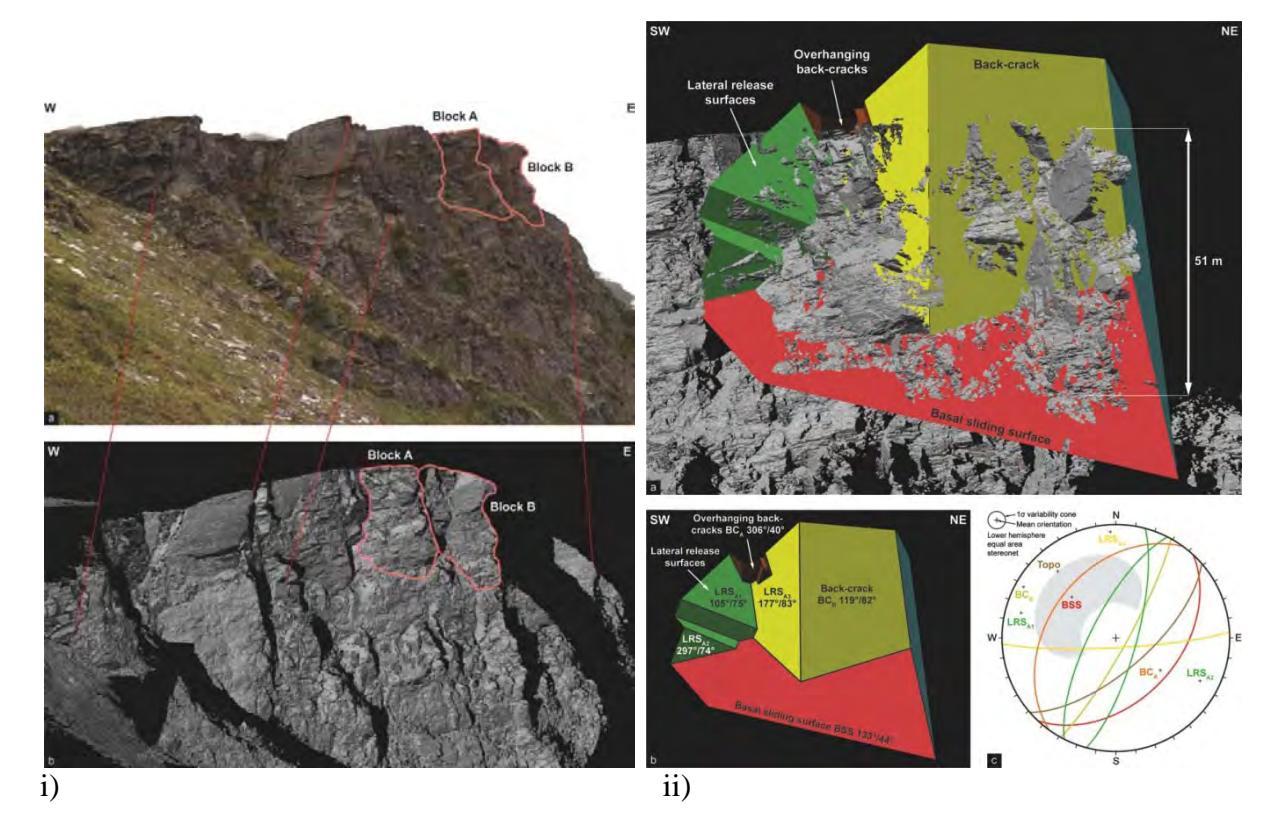
Figur 17: i) Lidar punktsky (nederst) med samsvarende utsnitt av fjellsiden; ii) strukturell og kinematisk analyse av punktskyen. Legg merke til underliggende glideplan, og de avgrensende tensjonssprekkene. Se vedlegg V.1 for detaljert forklaring av figurene.

Vi kunne ikke se tegn til bevegelse i hovedblokken. Ute på kanten av klippen er det derimot to løse blokker med volum på 9600 m<sup>3</sup> (blokk A) og 12400 m<sup>3</sup> (blokk B), se Figur 17. Disse er svært ustabile og vil kunne løsne ut uten forvarsel. Sprekken mellom blokkene og hovedvolumet (indikert med rød linje i Figur 15) har blitt rapportert av lokalbefolkning å ha åpnet seg 20 cm mellom 2009 og 2010. Blokk A og B vil etter all sannsynlighet nå helt ned til fjorden ved kollaps, og brytes opp i mindre deler på sin vei ned. NGU anbefaler at disse blokkene følges opp videre av Tromsø kommune.

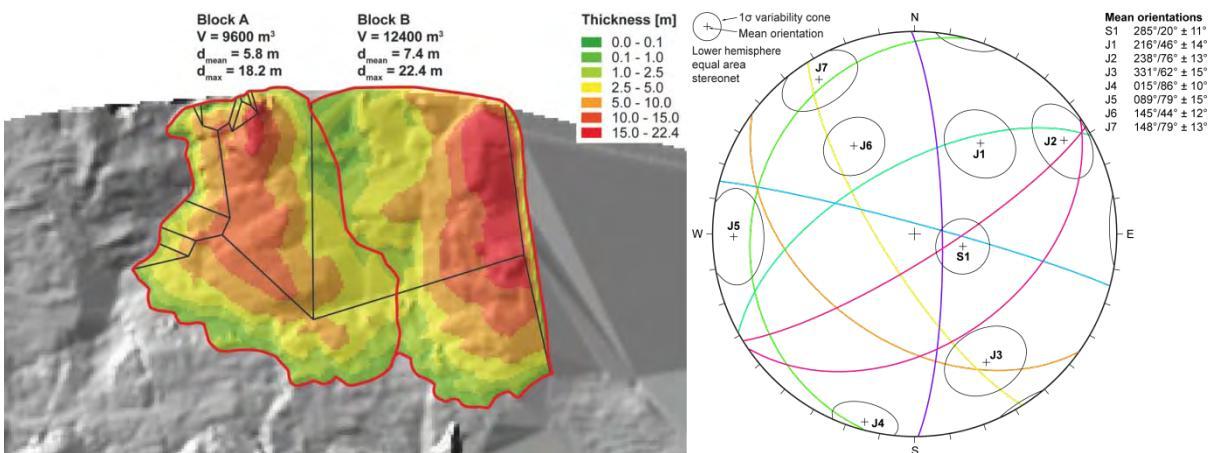
Figur 18: Volumberegning basert på Lidardata. Blokk (A) 9600 m<sup>3</sup>; Blokk (B) 12400 m<sup>3</sup>. Høyre: bruddsettene J1-J7 samt foliasjon S1. Se vedlegg V.1 for detaljert forklaring av figurene.

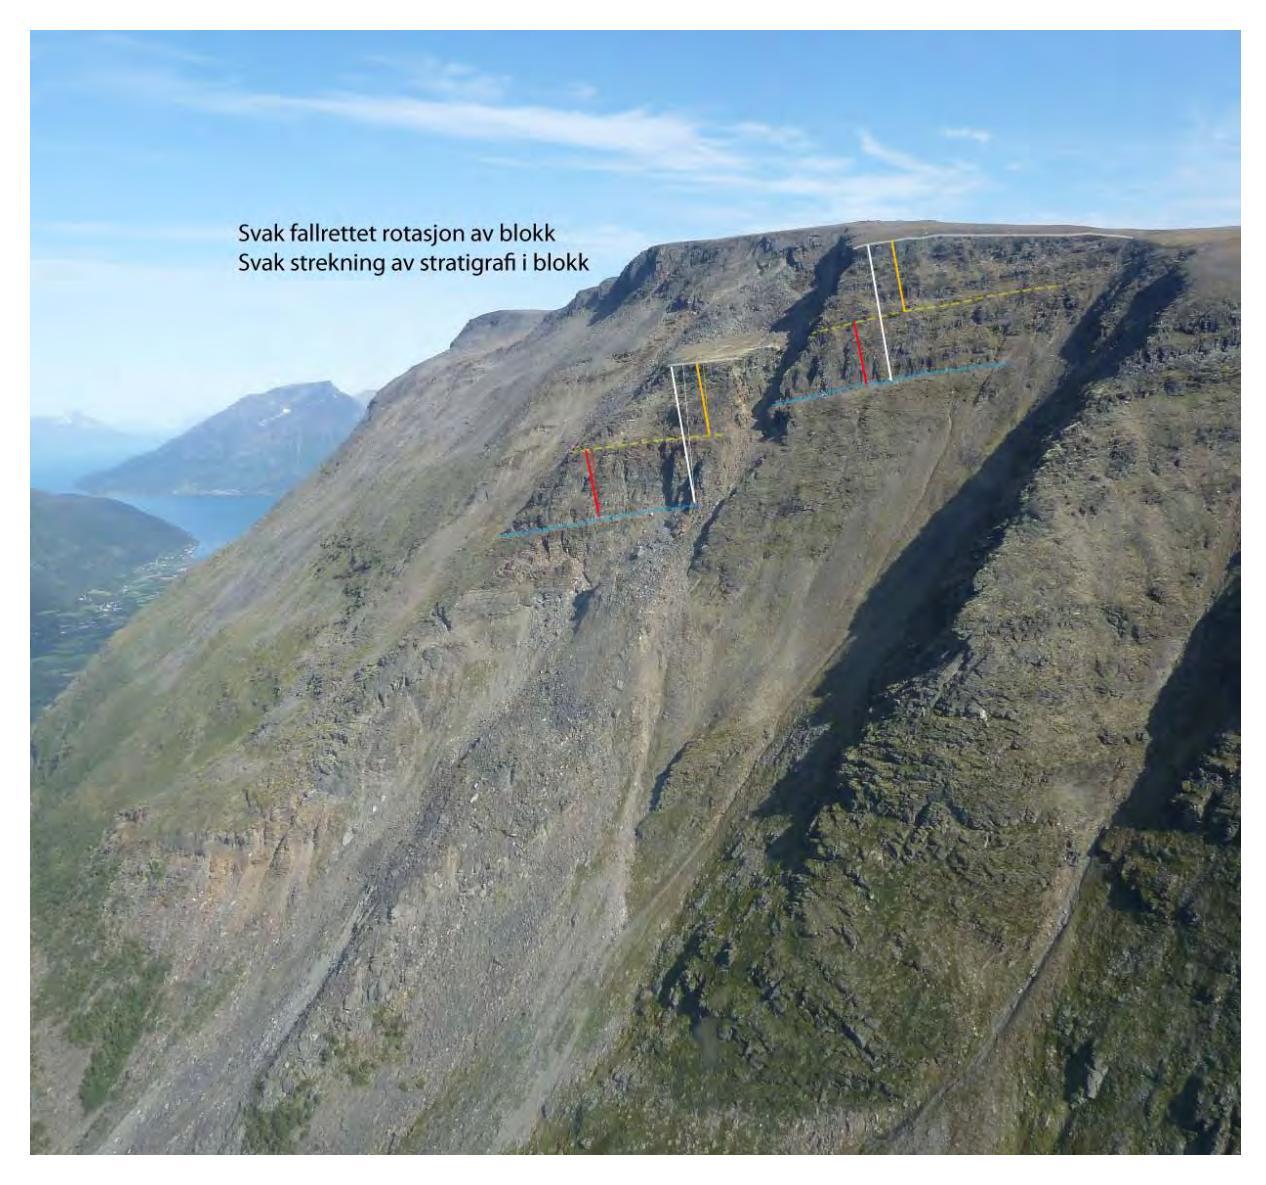
Figur 32: Korrelering av horisonter i glideblokken med horisonter i stabilt underliggende fjell ved Gamanjunni 3. Glideblokken fremstår som rimelig upåvirket av utglidningen, med kun en svak rotasjon og strekning av hengblokken.

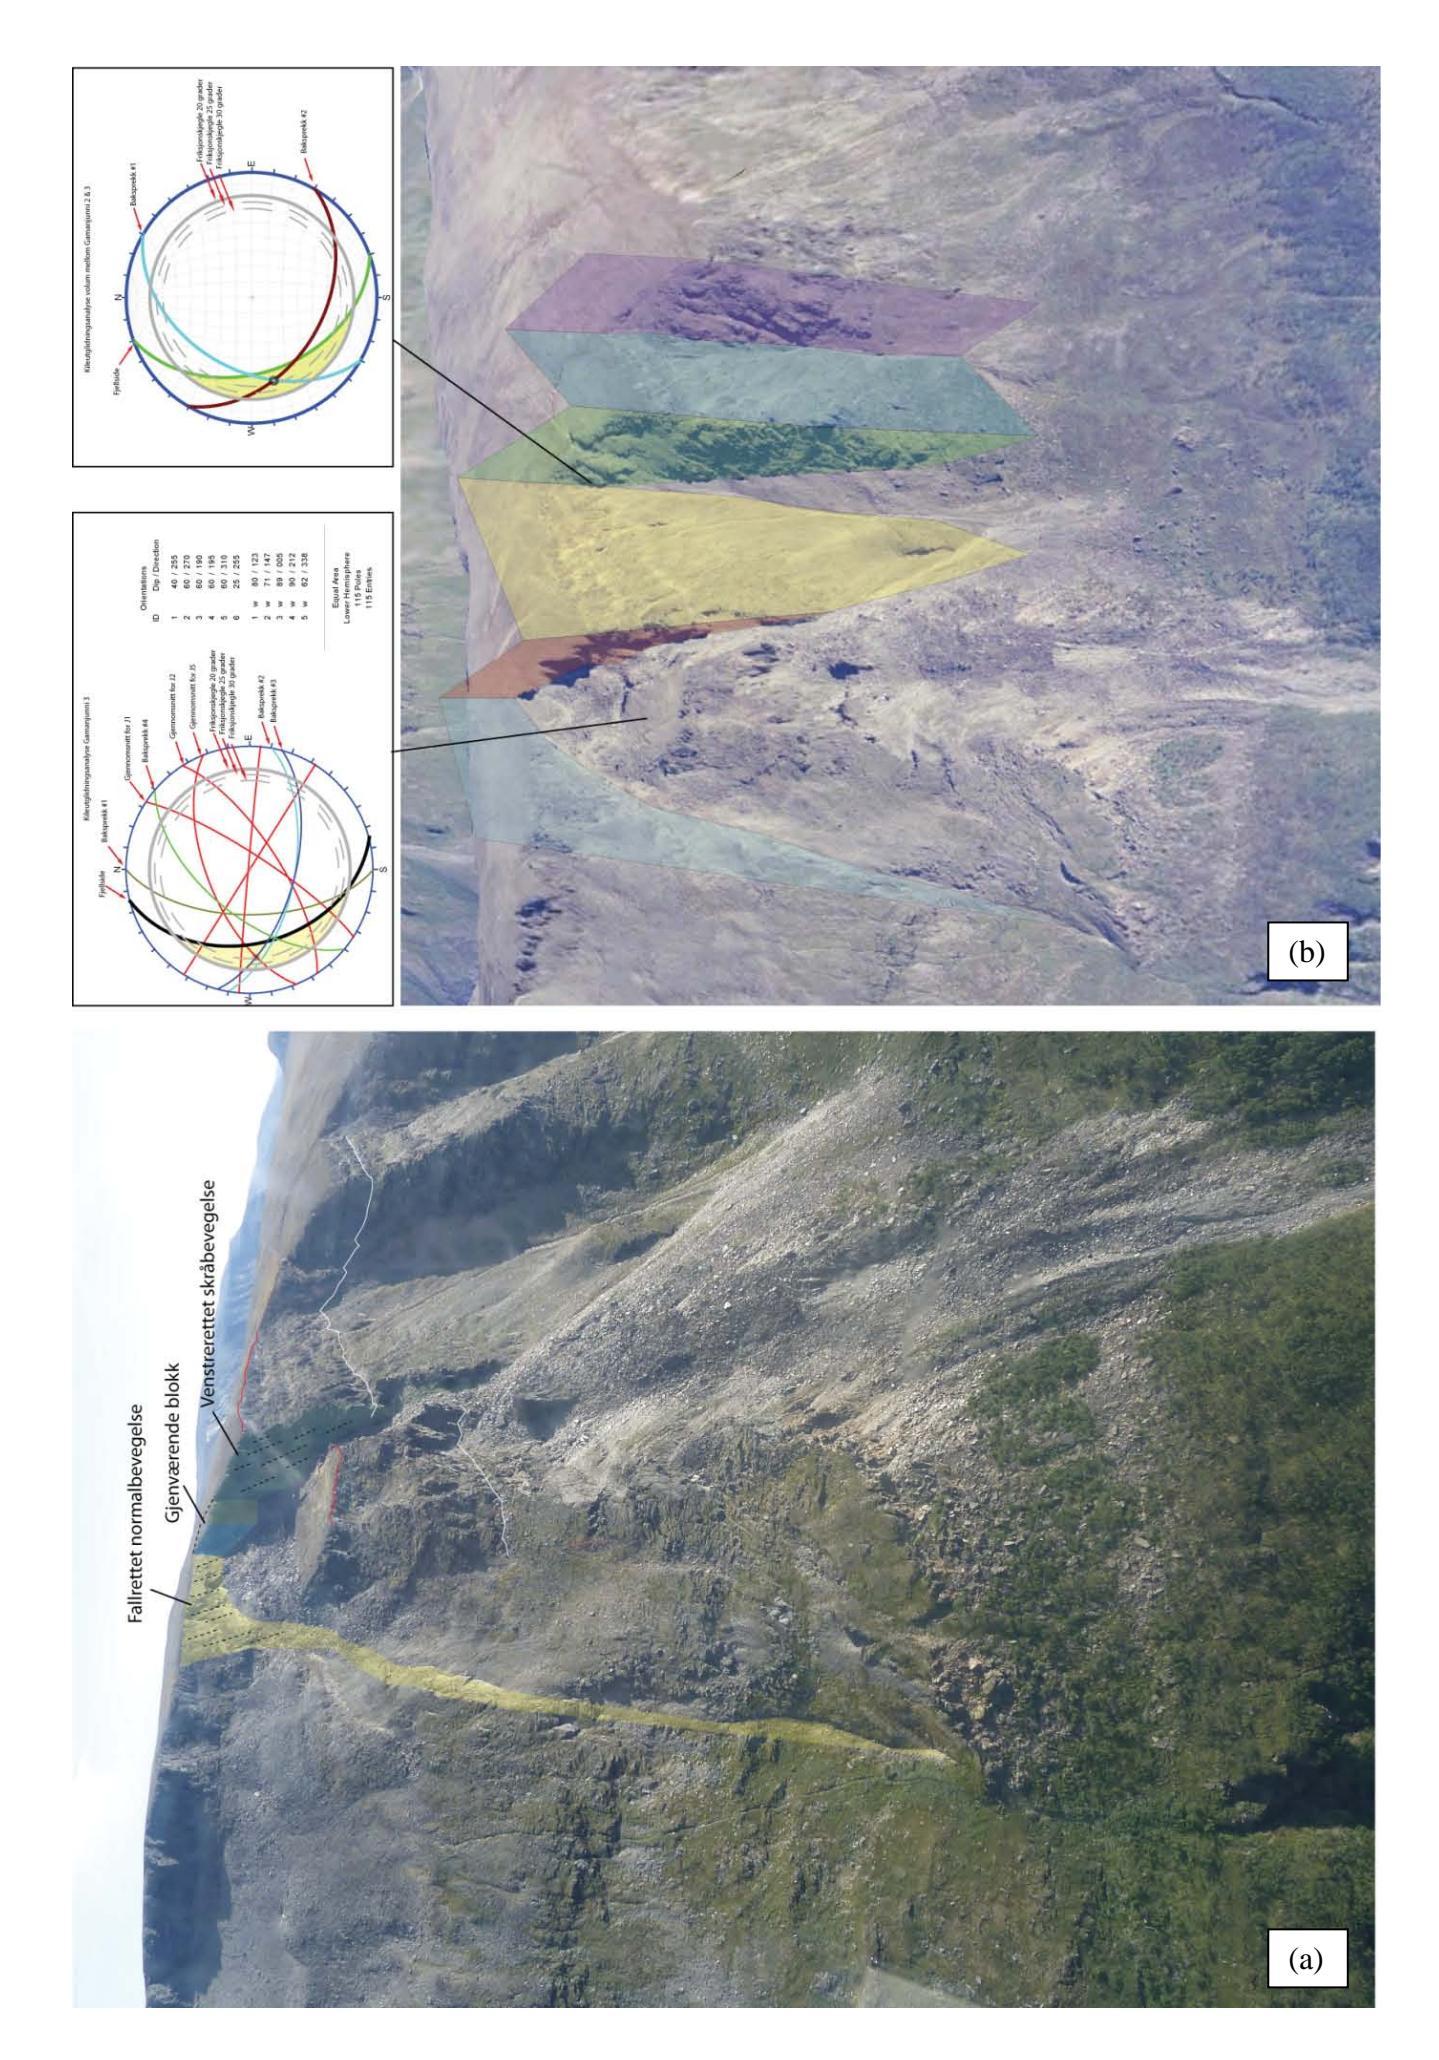
Figur 33: (a) Korrelerbare horisonter viser tydelig vertikal forflytning. Mellom Gamanjunni 2 og Gamanjunni 3 ser vi at det mangler et større volum i fjellveggen. En analyse av antatte glideplan fra dette området indikerer at kileutglidning har inntruffet her tidligere. Gamanjunni 2 viser en begynnende deformasjon, mest sannsynlig er kileutglidning også hovedmekanisme her. (b) Analyse av strukturdata fra Gamanjunni 3. Kinematisk analyse indikerer at hengblokken forflytter seg ved kileutglidning langs to hovedsett sprekker.

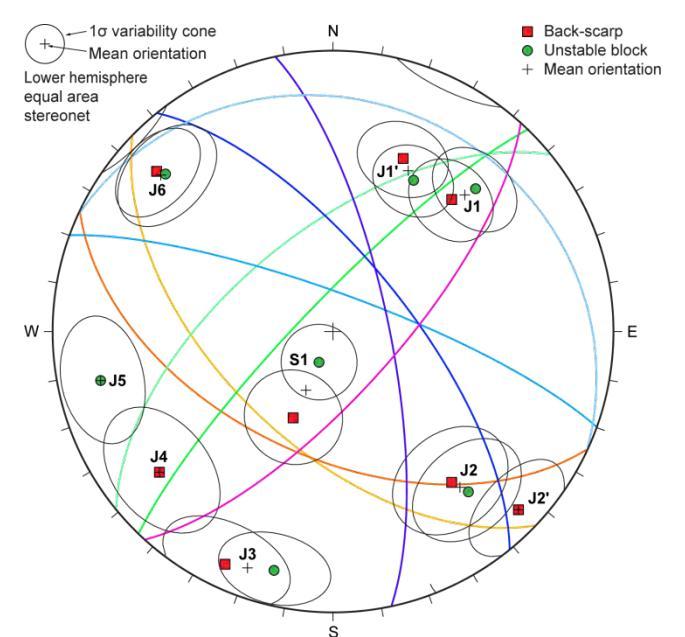
Figur 35: Hovedbruddsett målt ved Gamanjunni 3 med Lidar. Stereonettet viser gjennomsnittlige poler for bruddsettene for både bakskrenten og glideblokken, samt for hvert bruddsett (poler og storsirkler).

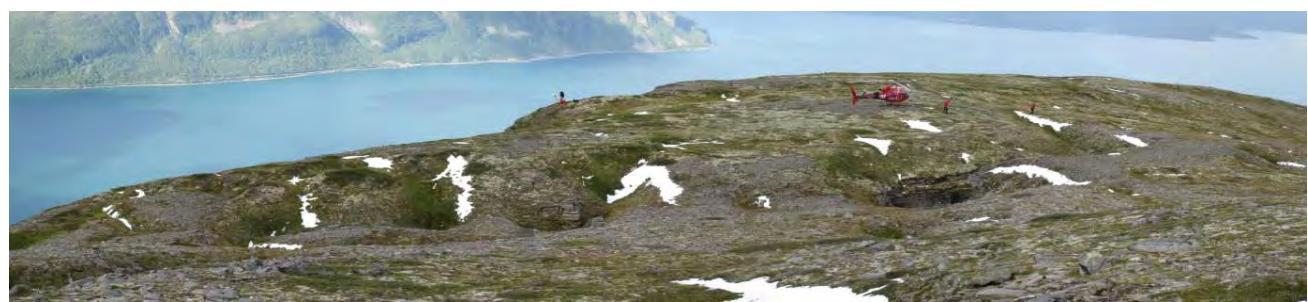
Figur 41: Rekke av innsynkningshull viser svært stor strekning i undergrunnen.

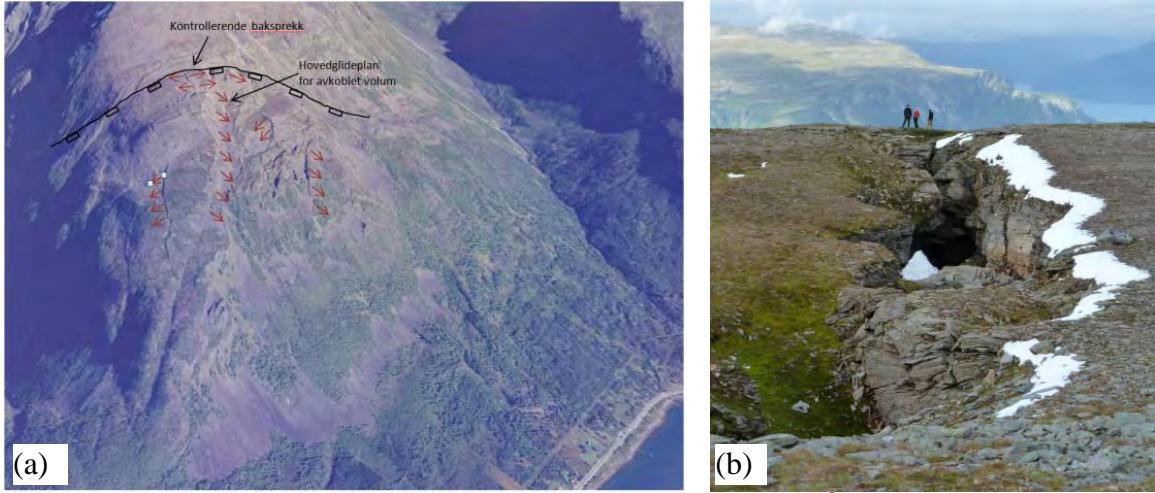
Figur 42: (a) Tolkning av flyfoto fra <u>www.norgei3d.no;</u> (b) åpen tensjonssprekk. Åpningsretning er vinkelrett på strøkretningen til kontrollerende baksprekk, se røde tensjonspiler i figur (a). Dybde: titalls meter.

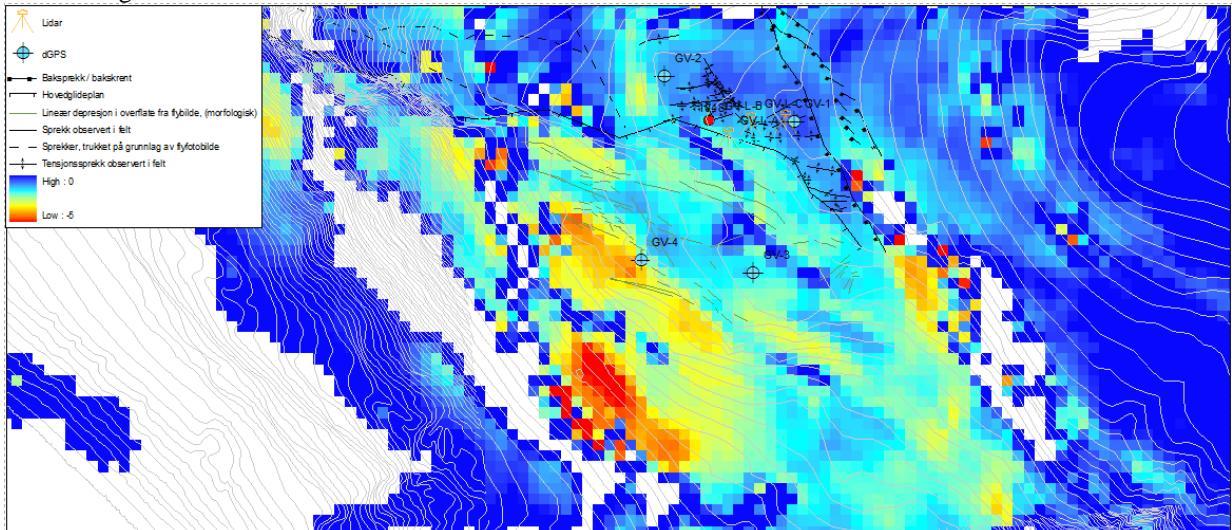
Figur 44: ERS InSAR data fra Gavtavarri. Årlig gjennomsnittsbevegelse 1992-2000.

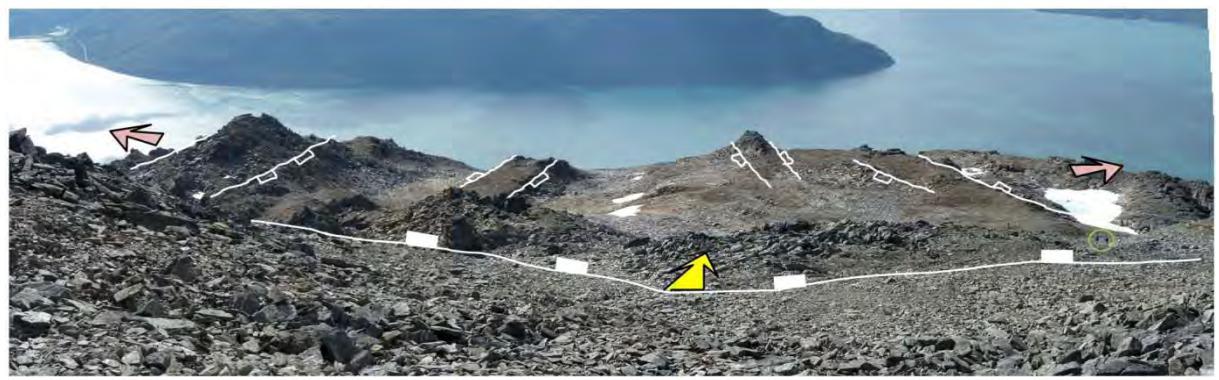
Figur 46: Horst-og-graben system intern i hengblokken til kontrollerende baksprekk. Ekstensjonen er strøkparallell med kontrollerende baksprekk, og vinkelrett på glideretningen til fjellsiden. Grønn sirkel: personer for skala. Gul pil: sørvestlig fallrettet ekstensjon ut mot fjorden som resultat av bevegelser på kontrollerende baksprekk. Rosa piler: ren ekstensjon mot nordvest-sørøst parallelt med kontrollerende baksprekk og fjellside.

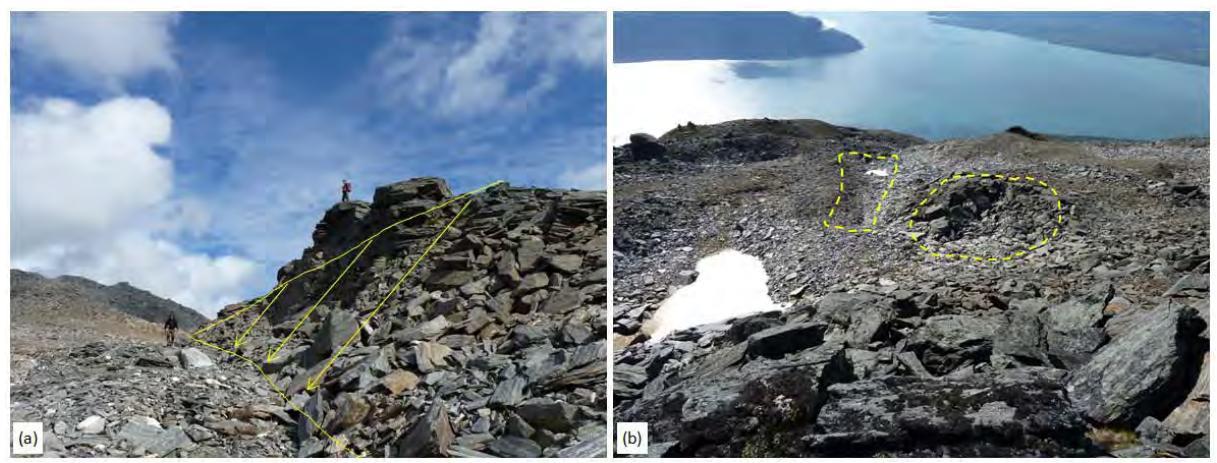
Figur 47: (a) Overdekt forkastningsplan. Personer for skala. (b) Innsynkningshull og avlang morfologisk depresjon vitner om blinde tensjonssprekker i undergrunnen. Begge bilder illustrerer NV-SØ ekstensjonsprodukter.

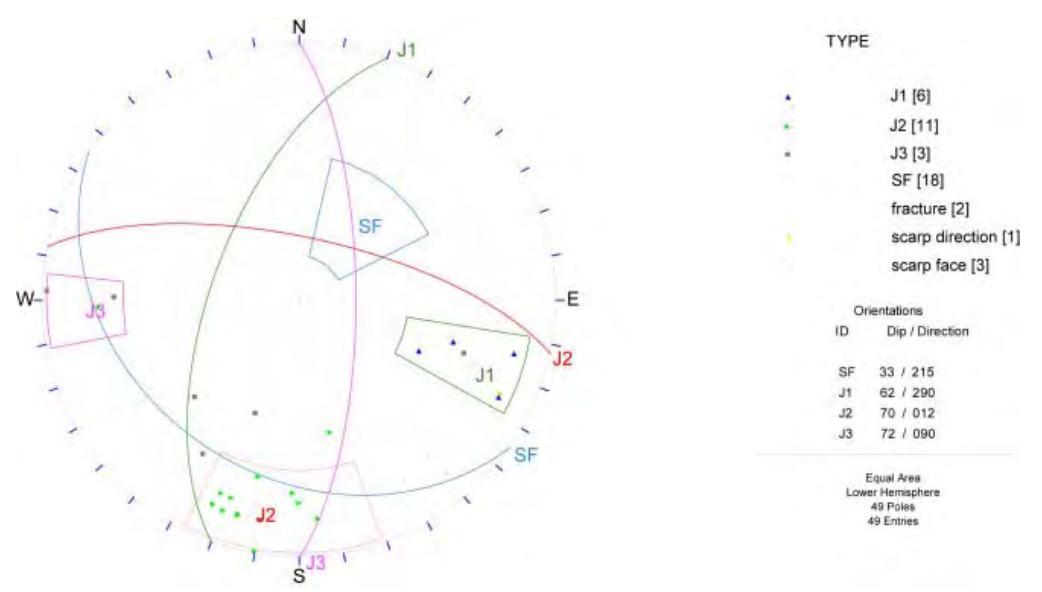
Figur 48: Strukturdata for Giilavarri. Fjellsiden er svært oppsprukket og fragmentert i blokker. Det var derfor kun mulig å samle inn gode strukturdata nær toppen av fjellet. Data fra stasjoner GI-1 til GI-6. Se Figur 45 for posisjoner.
