NGU Rapport 2011.031

ROS Fjellskred i Troms: status og analyser etter feltarbeid 2010

Rapporten oppsummerer feltarbeid og analyser fra kartlegging av ustabile fjellsider i Troms høsten 2010 under prosjekt ROS Fjellskred i Troms. Av 103 potensielt ustabile fjellsider ble 17 fjellsider besøkt eller rekognosert av geologer i 2010. Av disse var 12 ikke tidligere besøkt av geologer. Videre ble 12 fjellsider innmålt med differensiel GPS (dGPS) og 7 fjellsider ble skannet med bakkebasert laser (lidar). Av disse er det installert dGPS-måling ved èn ny lokalitet og tre nye lokaliteter ble skannet for første gang med lidar.

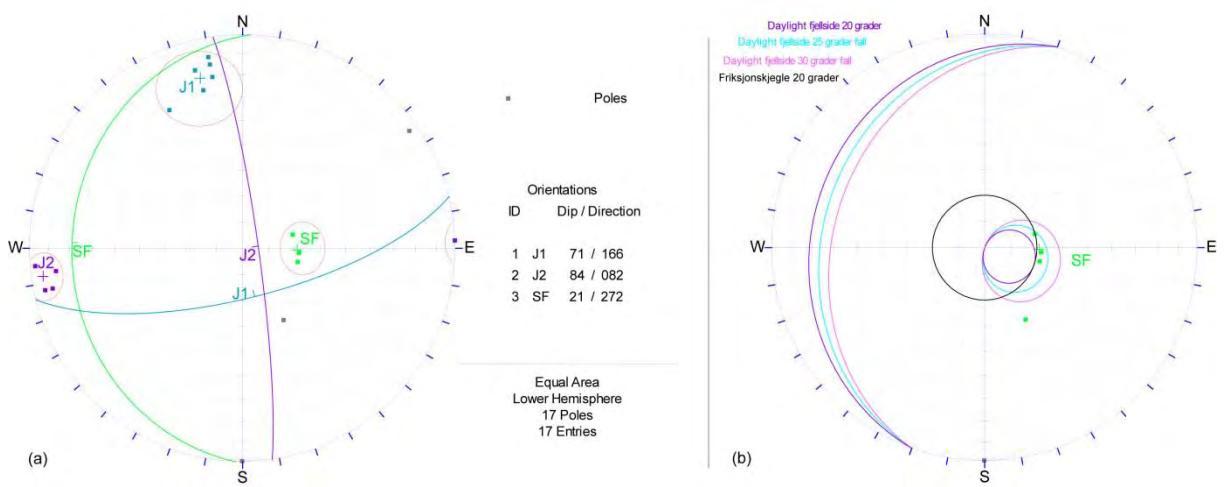
Figur 50: (a) Strukturgeologiske data samlet inn på to lokaliteter ved Gryta. Se kart ovenfor for plassering av observasjonspunkt. Viser sprekkesett J1 & J2 samt foliasjon SF. Alle med beregnet gjennomsnittsverdier; (b) kinematisk analyse viser mulighet for planutglidning

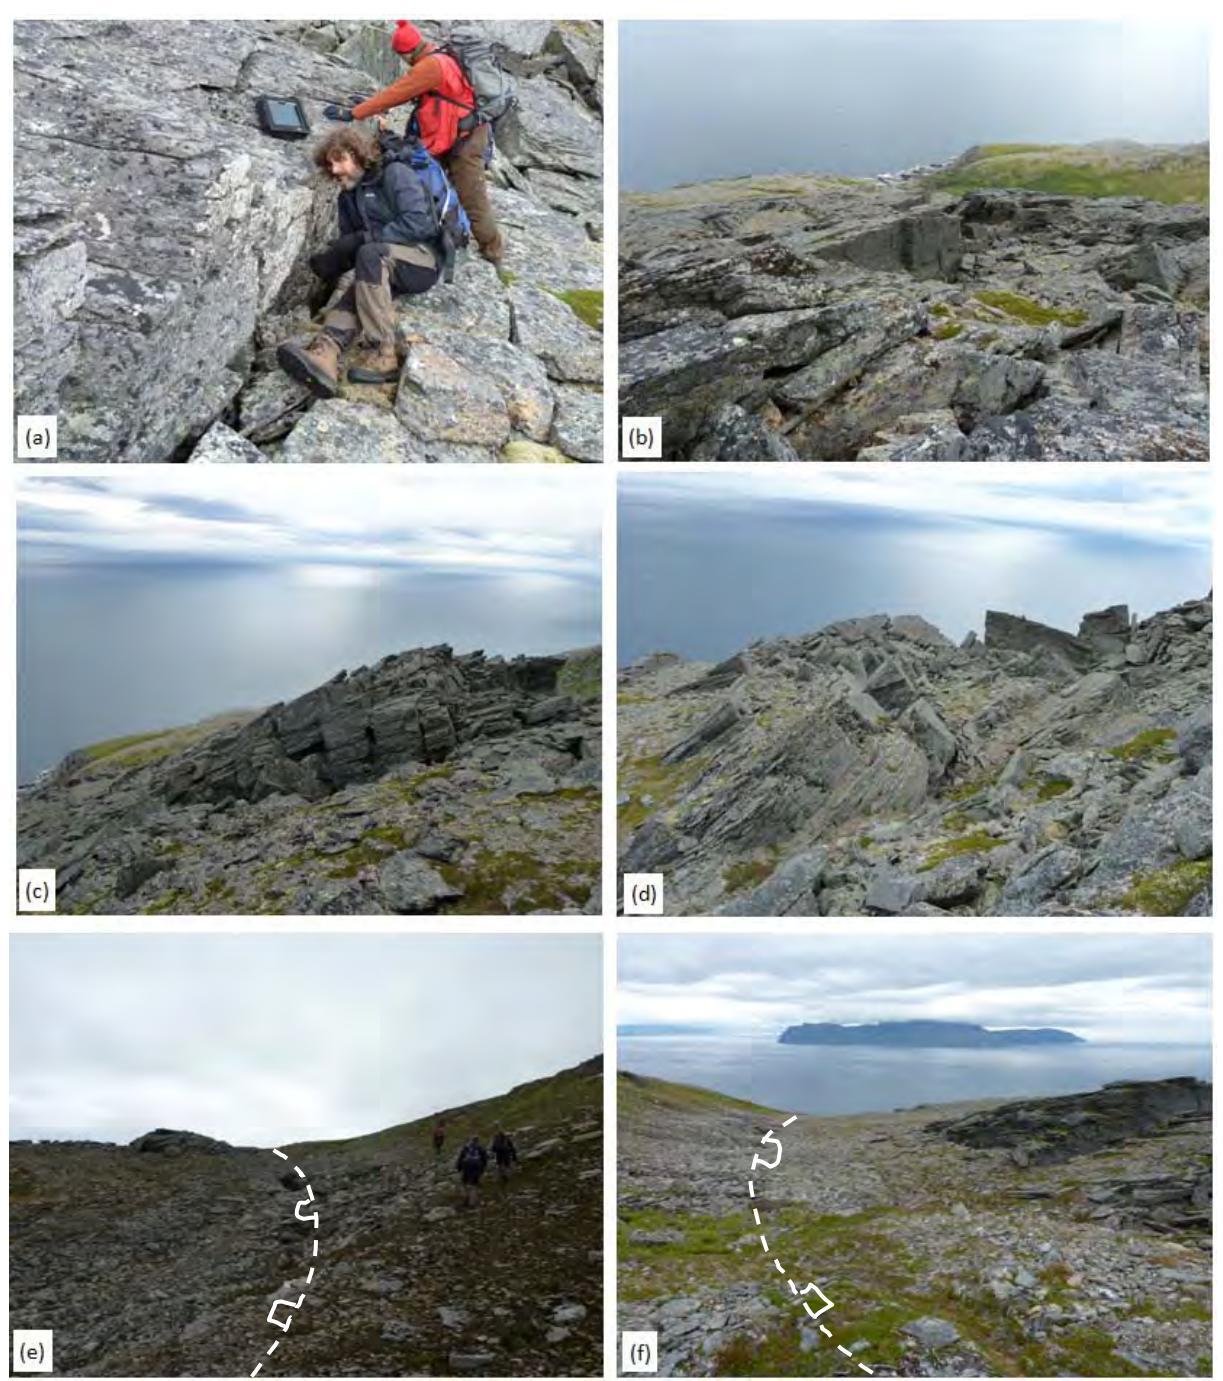
Figur 51: Bilder fra enkel befaring av Gryta. (a) høyvinklet sprekk med kvartsmineralisering. Demonstrerer hvordan ung deformasjon benytter allerede eksisterende bruddstrukturer. Åpning ca 20 cm; (b-d) kraftig oppsprukket blokkfelt med klippekanter opptil 5m høye. Foto tatt ved GRY-4. Foliasjonen faller ca 21 grader mot sjøen og stryker 182 grader i hele området, som vist på stereonettet. Sprekkesystemet karakteriseres av to konjugerte sprekkesett; (e) bakskrent sett i felt; (f) Bakskrent med eksponert fast fjell i hengblokk (høyre bildekant).

Gryta ble første gang observert på flyfoto og befart i 2010. Gryta er en sterkt oppsprukket fjellside som ligger nordvestvendt ytterst på Arnøya i Skjervøy kommune. Sprekkene gir inntrykk av å være en kombinasjon av unge bevegelser langs eldre svakheter i fjellet, samt nydannelse av sprekker som følge av utglidning. Bergarten er hovedsakelig granitt, med en veldefinert foliasjon (parallellorientering av mineraler). Denne foliasjonen er orientert fordelaktig for utglidning da den faller ut mot fjorden. I de bratteste partiene er det sterkt oppsprukket materiale, og vi ser rester etter eldre steinskred. På satellittdata fremstår Gryta som stabil, og vi fant heller ingen tegn til nylig aktivitet i området under befaringen.

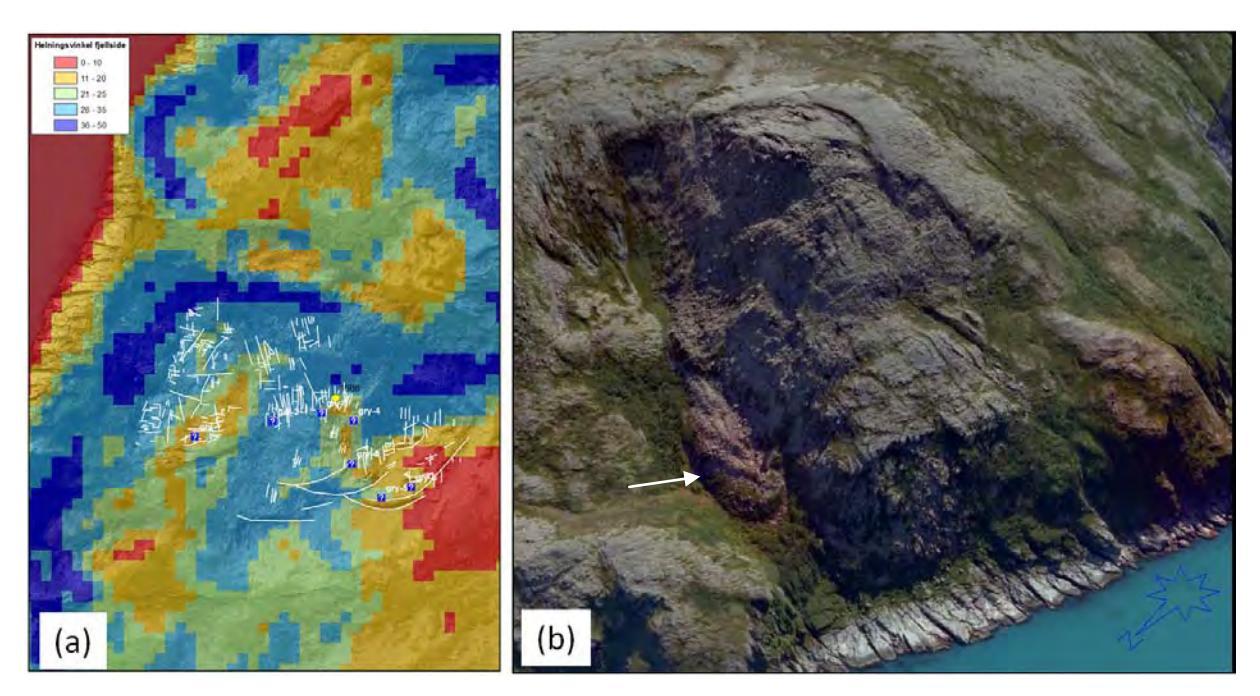
Figur 52: (a) Helningsvinkel for fjellsiden inndelt i intervaller. De største linjamentene synlig på orto50 er digitalisert inn. Mørkeblå områder samsvarer med områder med ur. (b) Oversiktsfoto fra <u>www.norgeibilder.no</u>. I områder brattere enn 23 grader er det kinematisk mulig med planutglidning langs foliasjonsplanet. Merk tungen av tidligere utrast materiale som har stoppet i fjellsiden (hvit pil).

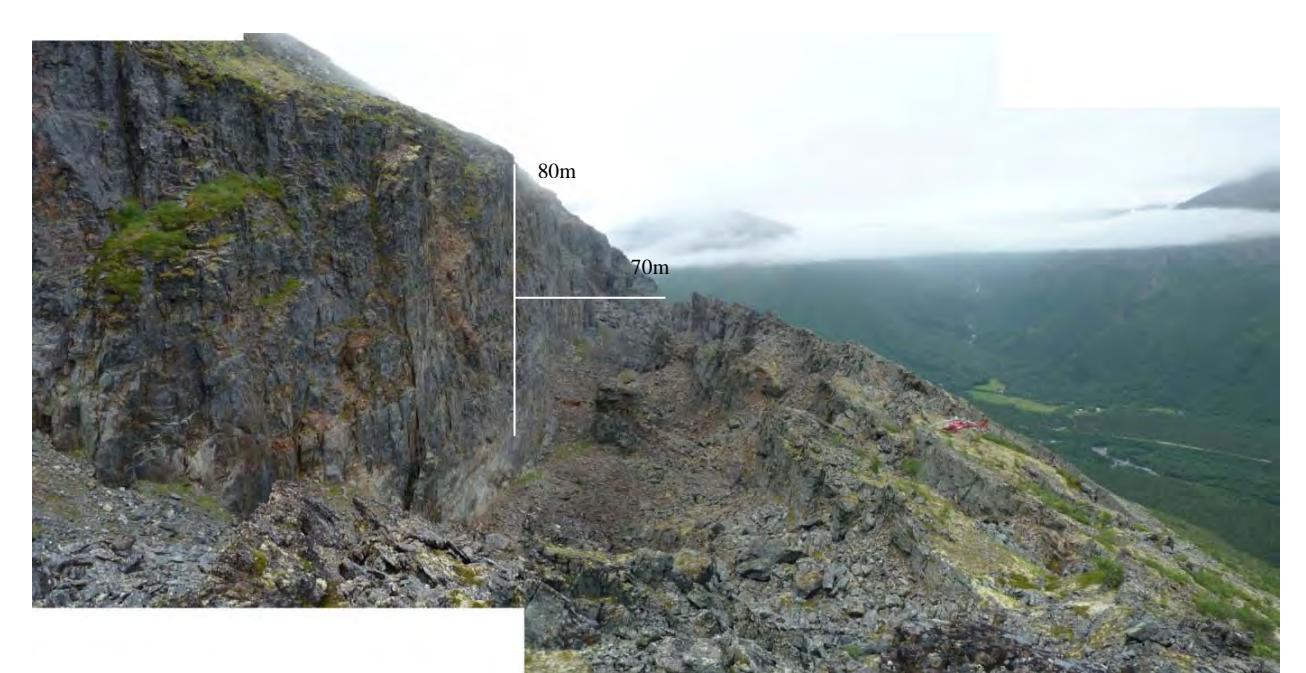
Figur 57: Panorama over baksprekken og hengblokka ved Humpen. Se helikopter for skala. Bildet er tatt mot sørøst. Baksprekken er opptil 100m bred og 100m høy.

Humpen ligger i Signaldalen i Storfjord kommune, og er en ustabil fjellside med et beregnet volum på 120 Mm3 (Hendersen et al, 2009). Bevegelsene er målt ved dGPS til å være opptil 11 mm/år (2008/2009) horisontalt. Måledataene fra 2009/2010 avviker betydelig fra måledataene mellom 2008-2009. Dette kan være et resultat av målefeil, se avsnitt 6.11.1. Det er en svært god overenstemmelse mellom dGPS-målingene fra 2008/2009, ERS InSAR data og strukturgeologiske observasjoner foretatt i felt. Humpen karakteriseres derfor som et svært stort ustabilt bergmassiv med pågående deformasjon. Utglidningen er rettet mot dalbunnen. Teoretisk maksimal utløpsrekkevidde er beregnet til 2400m og vil dermed krysse og demme opp Signaldalen oppstrøms. Humpen studeres nå i detalj av en hovedfagsstudent ved Universitetet i Tromsø. Vi anbefaler at Humpen følges opp med årlige målinger av dGPS de kommende årene. Det bør også vurderes å foreta lidarskanning av utvalgte deler av Humpen fra toppen av baksprekken. Detaljerte flyfoto og nye InSAR data bør også samles inn.

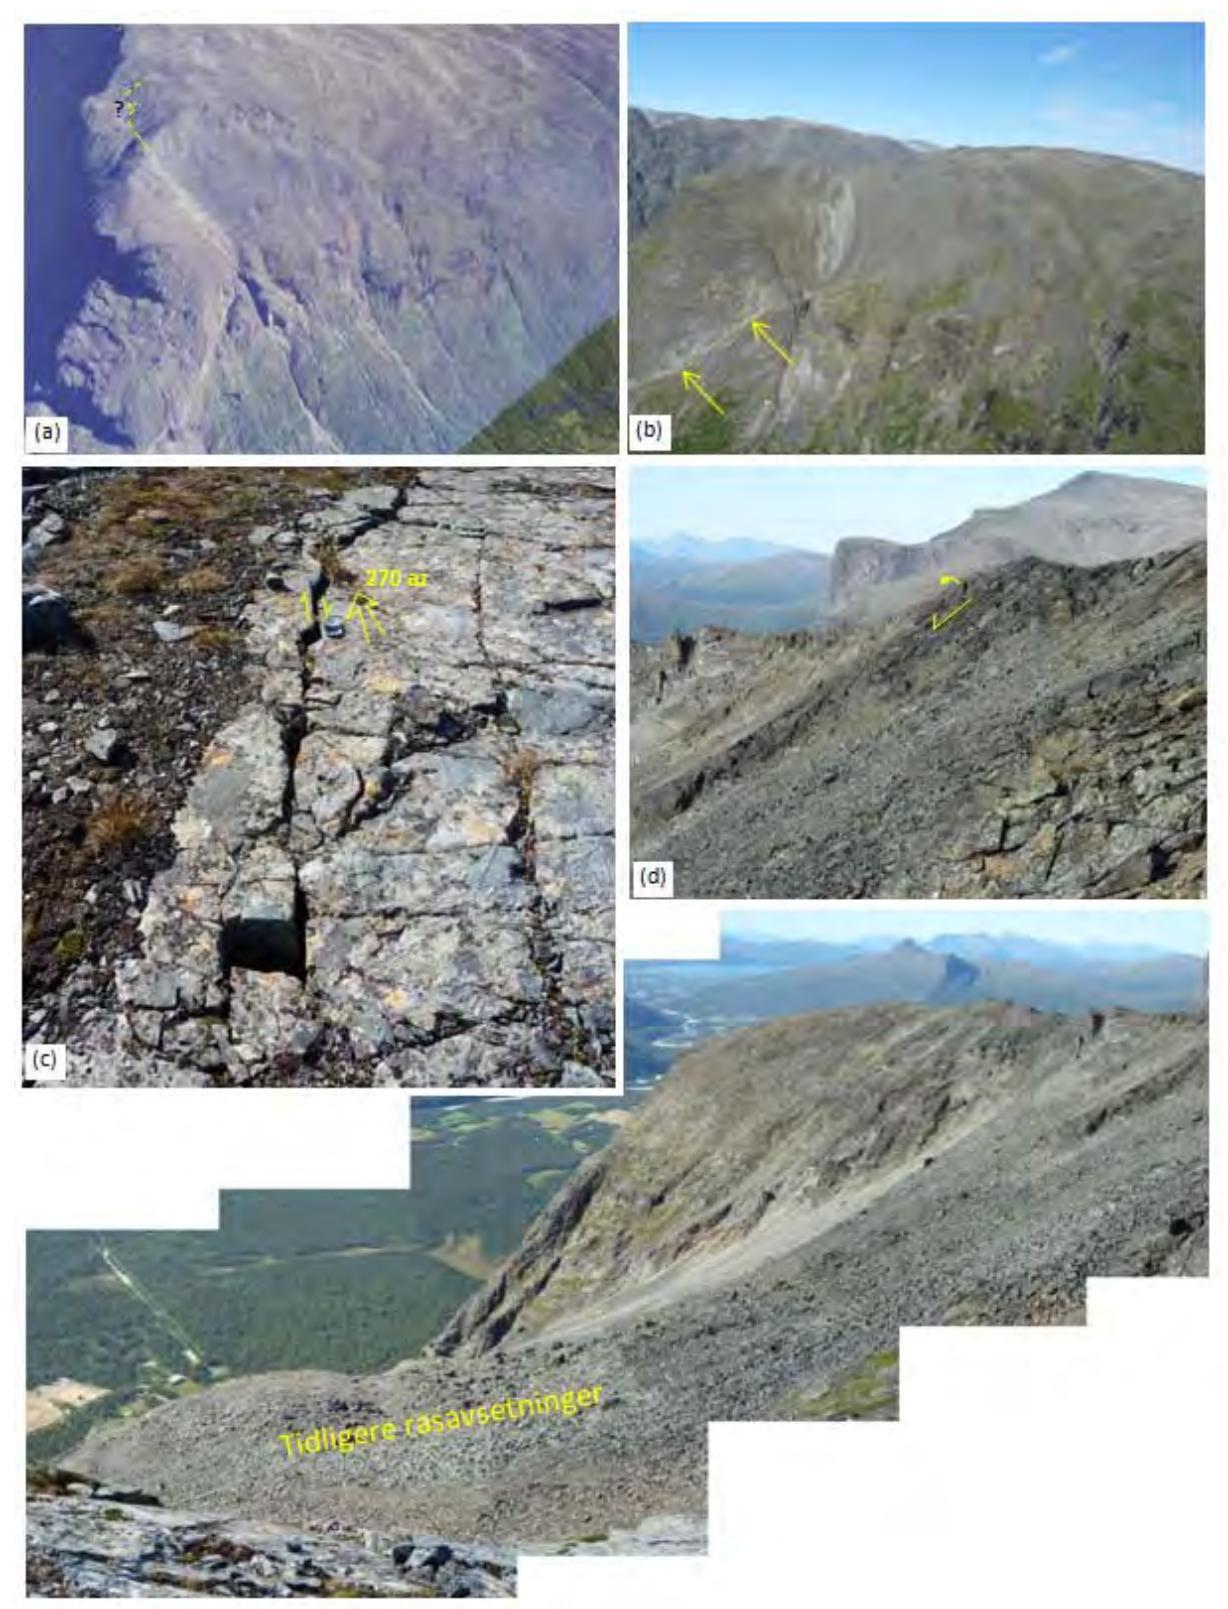
Figur 64: (a) fra <u>www.norgei3d.no</u>; (b) helikopterfoto. Avmerket med pil: mulig bergartsgrense; (c) venstrerettet bevegelse på sprekk indikert ved pull-apart. Bevegelsen er parallell med fallretningen til foliasjonen; (d) blokker sklir på foliasjonen nedover fjellsiden og samles opp i en stor ur høyt i fjellsiden; (e) ansamling av blokker som har sklidd nedover fjellsiden på foliasjonen og stanset. Blokkfeltet kan også kjenkjennes i midt i bilde (b).

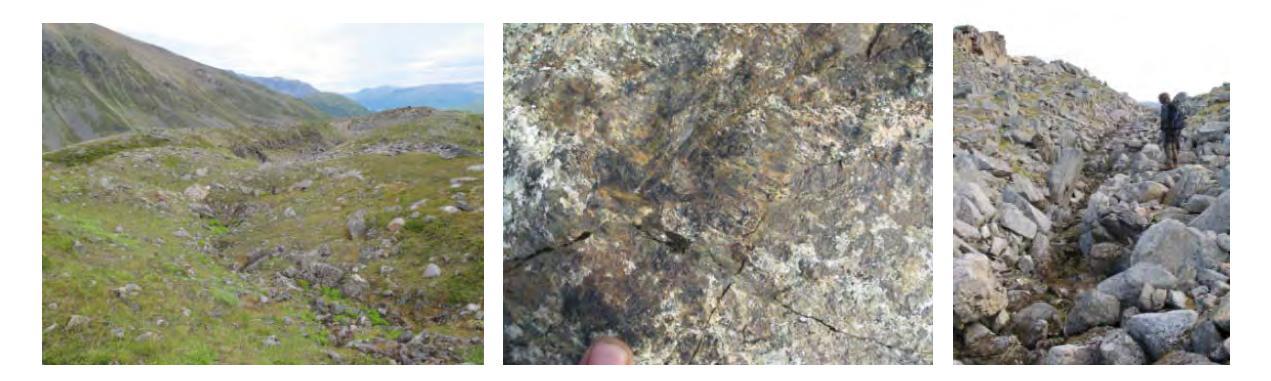
Figur 66: Venstre: Baksprekk i Låvan-området; merk skråstilt topp av blokk til høyre (sør) for baksprekken; Midten: Glidestriper observert på østlig del av baksprekk, Høyre: grøft i urmateriale avsatt i forkant av baksprekken.

Låvan ligger i Kvænangen og er en fjellside med til dels store bakkeinnsynkninger og sprekker ovenfor en liten bebyggelse. Det ustabile området er begrenset mot nord av en 5-10 meter høy svakt kurvet baksprekk. Flere skrenter og søkk avgrenser langstrakte roterte blokker nedover i fjellsiden. Det undersøkte området på Låvan virker generelt overgrodd med mose og lyng, og viser ikke spesielle indikasjoner på nylig bevegelse. Grøfter og sprekker uten vegetasjon opptrer imidlertid i området; disse er mer usikre i forhold til ung bevegelse. Lokalbefolkning NGU var i kontakt med kommenterte at det var et kildeutspring i fjellsiden. Dette ble ikke verifisert i felt. På InSAR data fremstår Låvan stabil der det er refleksjonspunkt. Låvan ble feltbefart første gang i 2010. dGPS punkt ble samtidig installert og avventer ny innmåling. Det anbefales å vente 2-3 år før neste innmåling.

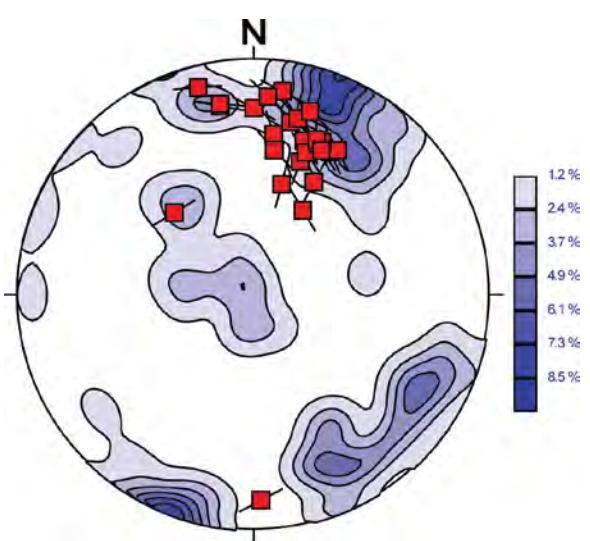
Figur 67: Sprekkedata fra Låvan (N=82, konturert) og glideplan og lineasjoner fra baksprekken (fremstilt som sliplinear plott, rødt). Røde punkter representerer poler til glideplan og linjen representerer trenden til lineasjonen på planet. Et større antall sprekker er parallelle med baksprekken, som i sin tur ble utviklet langs et nedarvet glideplan, Høyre: grøft i urmateriale avsatt i forkant av baksprekken.

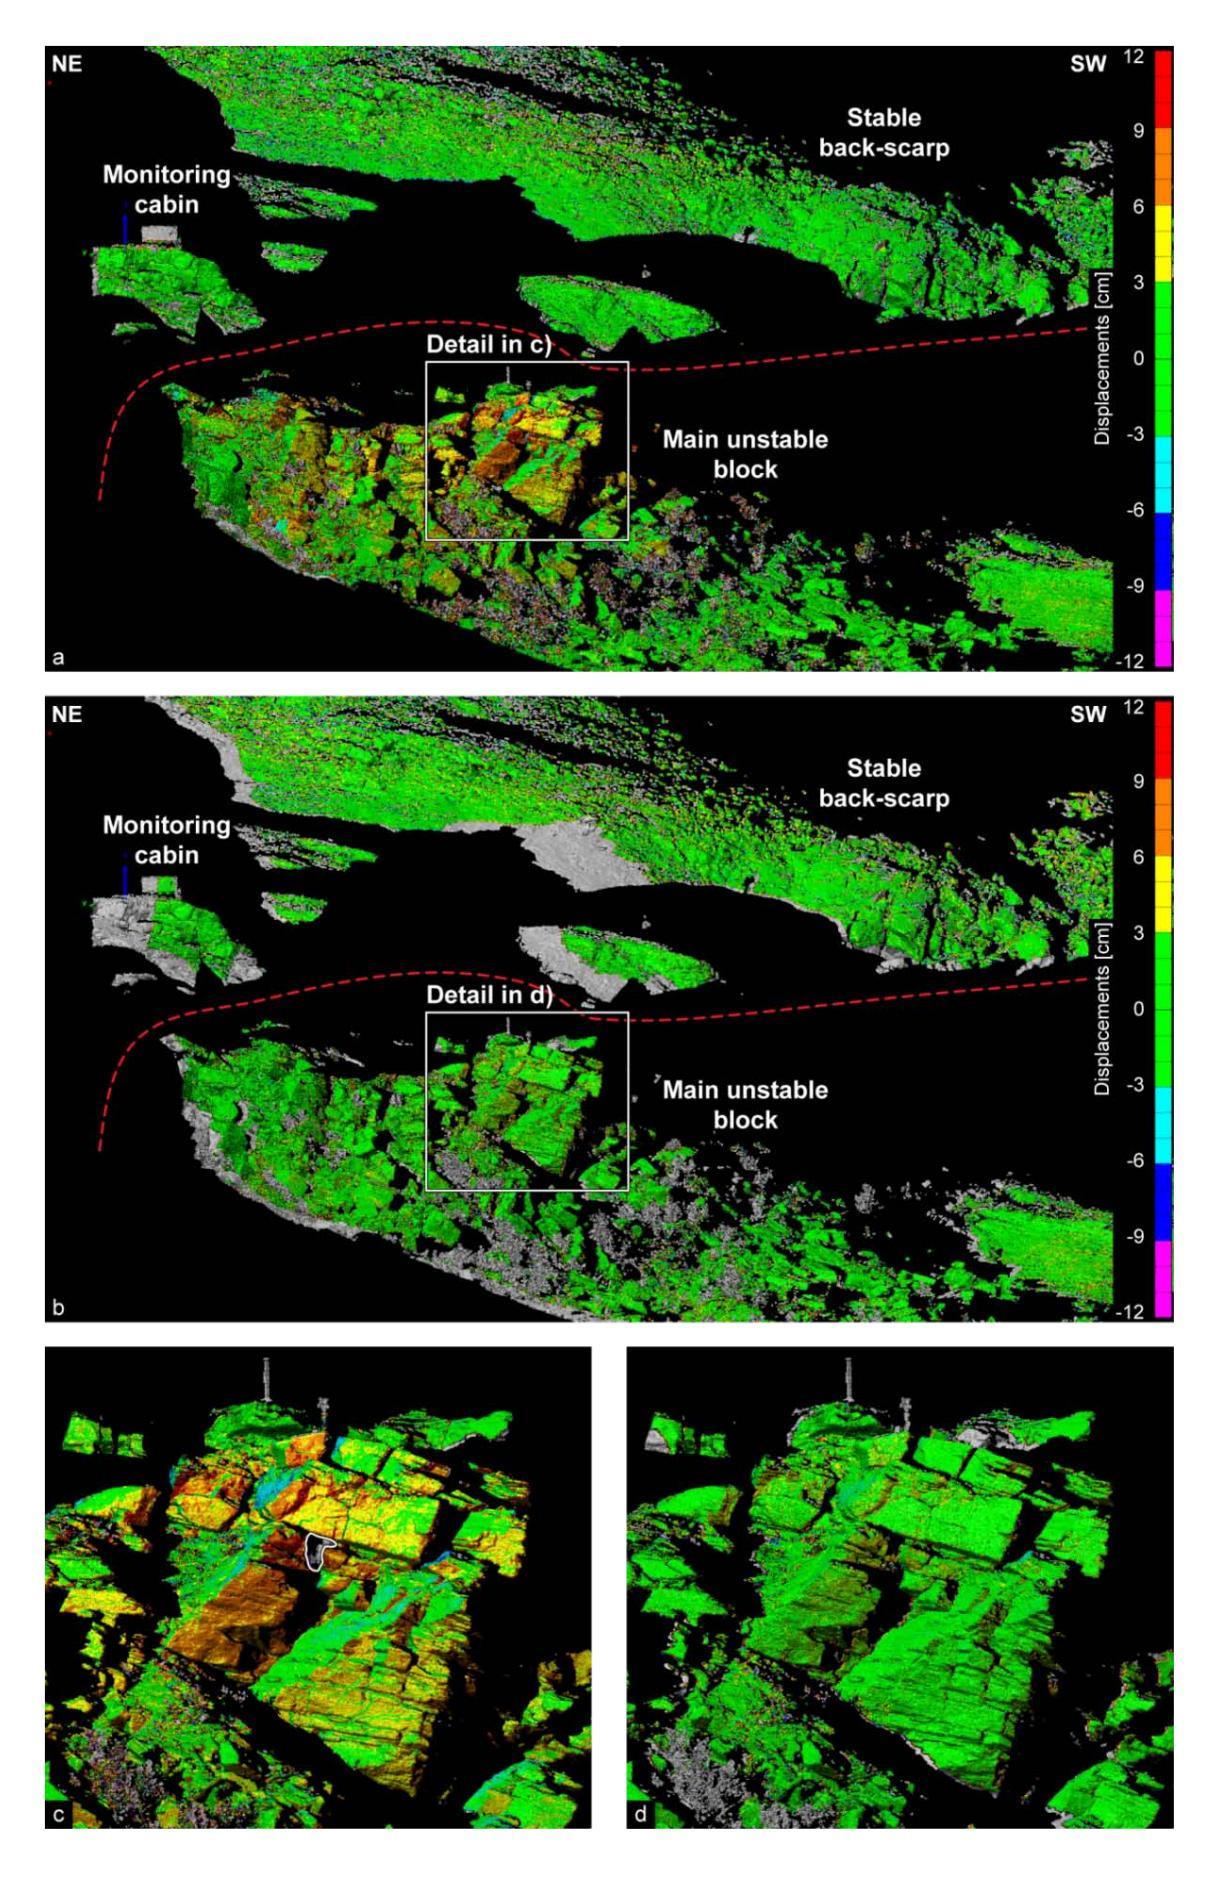
Figur 69:Korteste-avstand-analyse av Nordnes. (a) 2007-2010 datasett; (b) 2009-2010; (c) og (d) er detaljutsnitt av områdene som forflytter seg raskest i (a) & (b) respektivt.

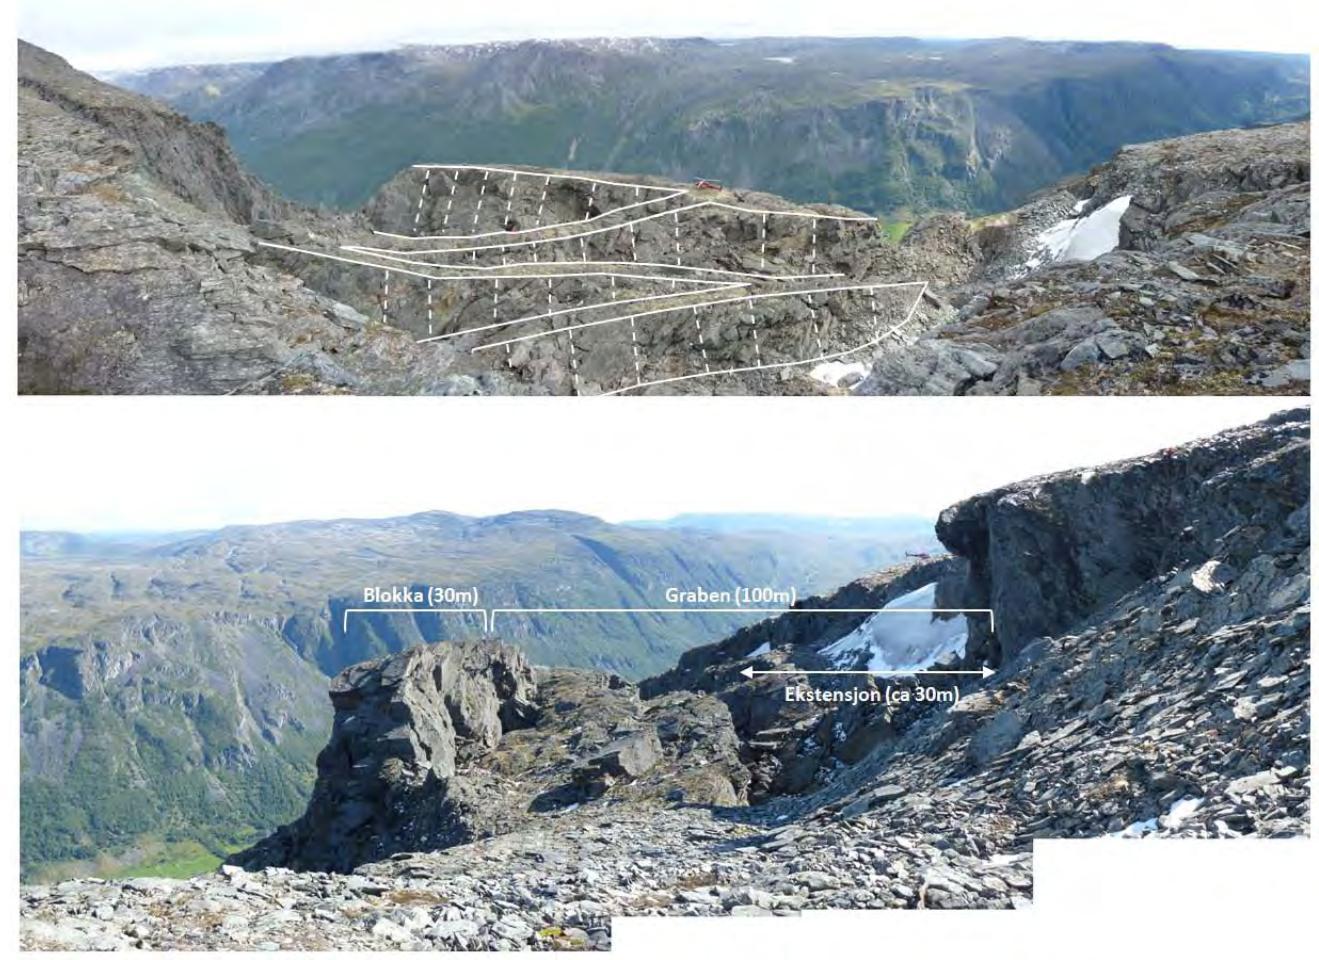
Figur 74: Øverst: hvite streker visualiserer koblingsramper dannet på grunn av strekning; nederst: ustabil blokk og graben. Helikopter og pilot for skala på begge bilder.

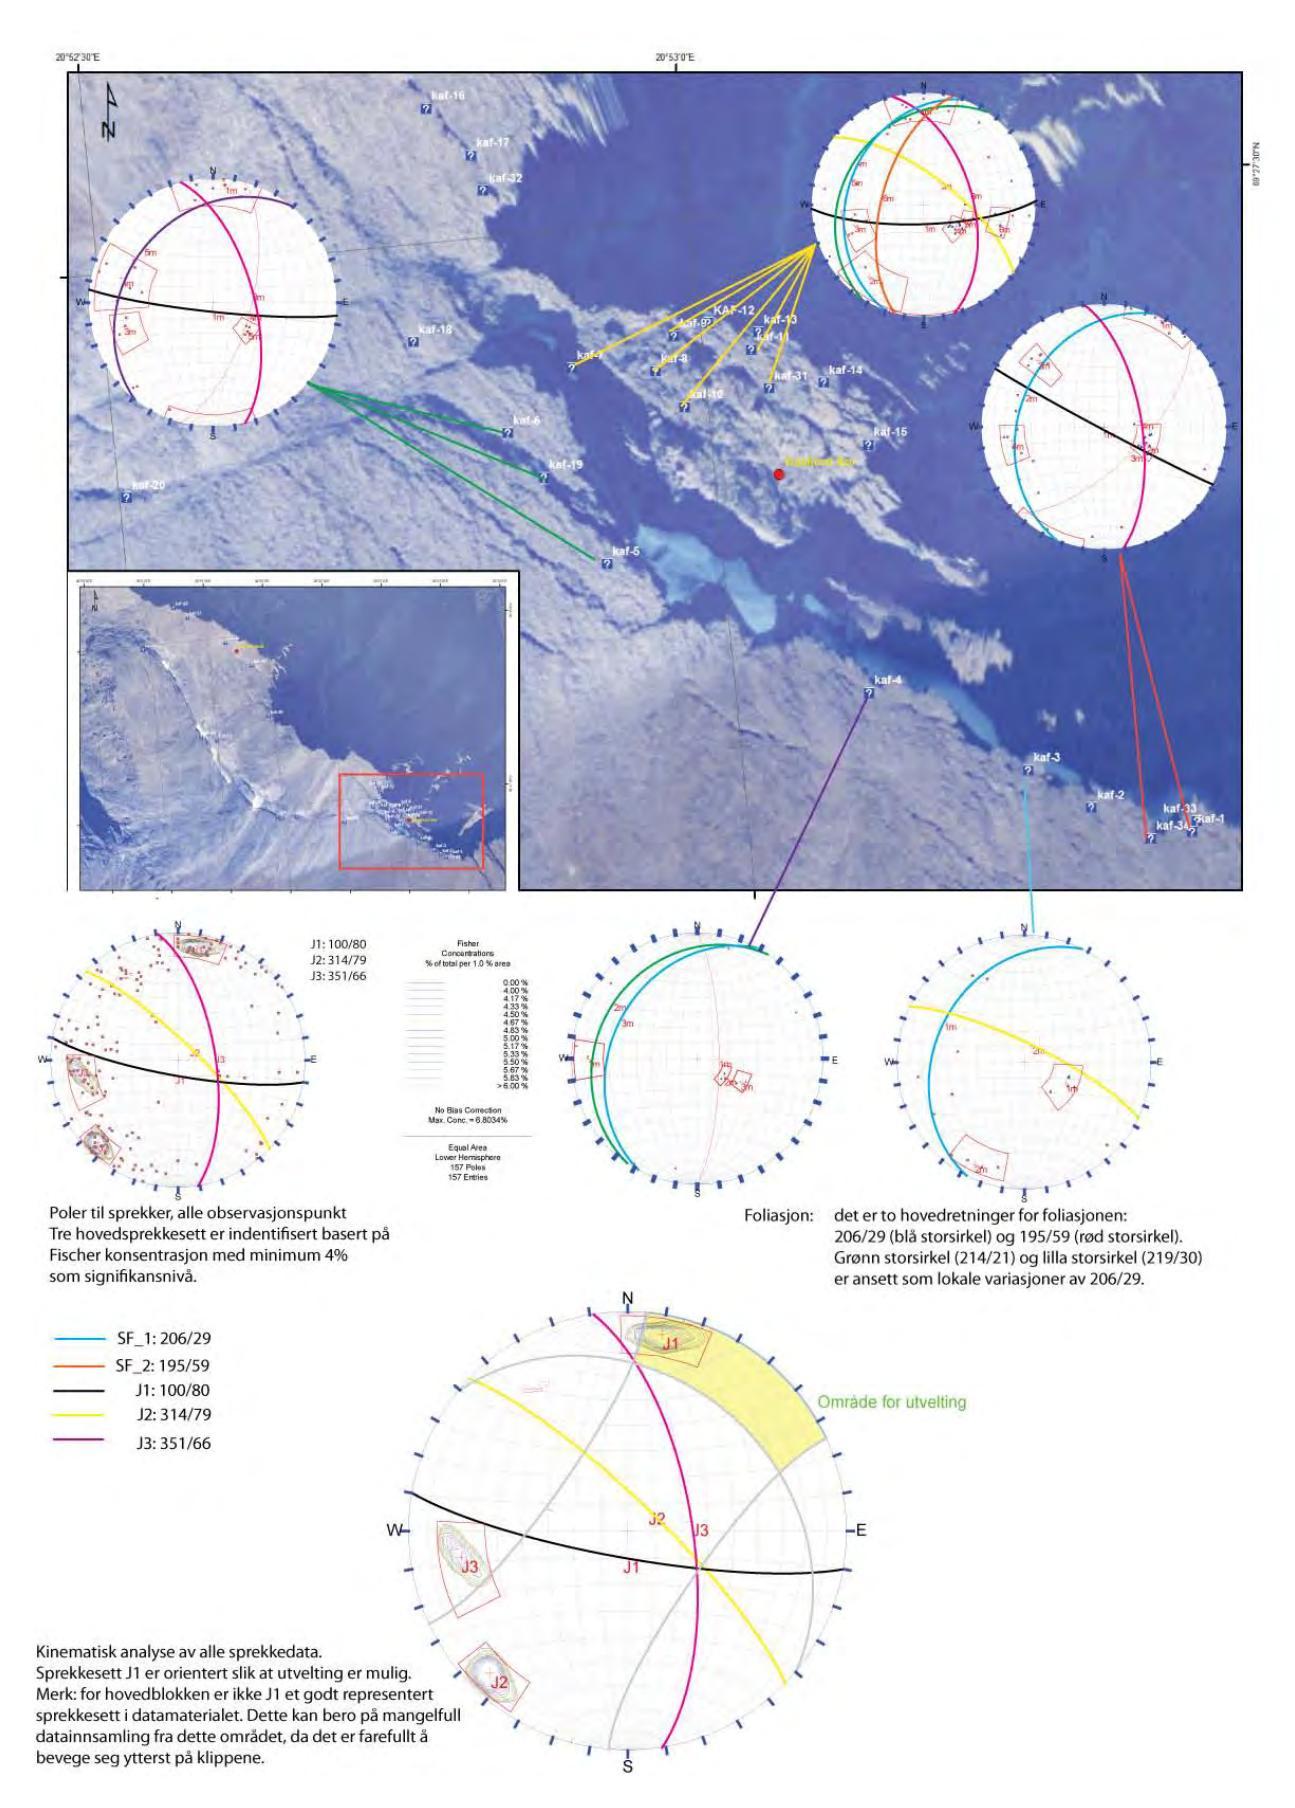
Figur 75: Presentasjon og analyse av innsamlede strukturdata 2010. Foliasjonen er konsistent over hele området med unntak av observasjonspunkt KAF-10. Dette punktet er tatt i en koblingsrampe i grabenen, og denne rotasjonen er som forventet. Sprekkesett J1 muliggjør utvelting, men dette sprekkesettet er ikke veldig fremtredende i målingene for den ustabile blokken.

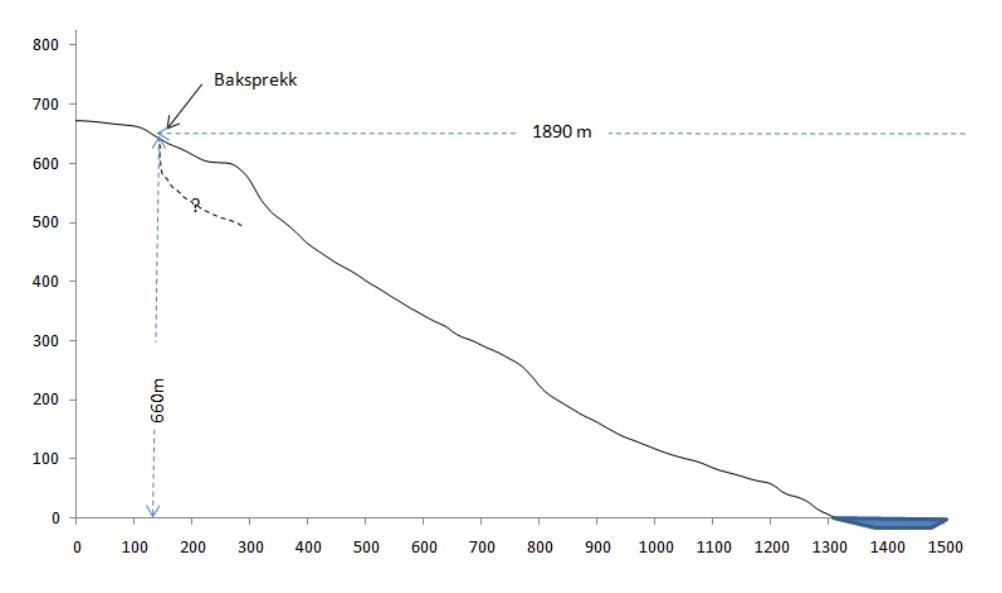
Figur 86: Utløpsanalyse for Revdalsfjellet 1. Den samme analysen gjelder også for Revdalsfjellet 2.

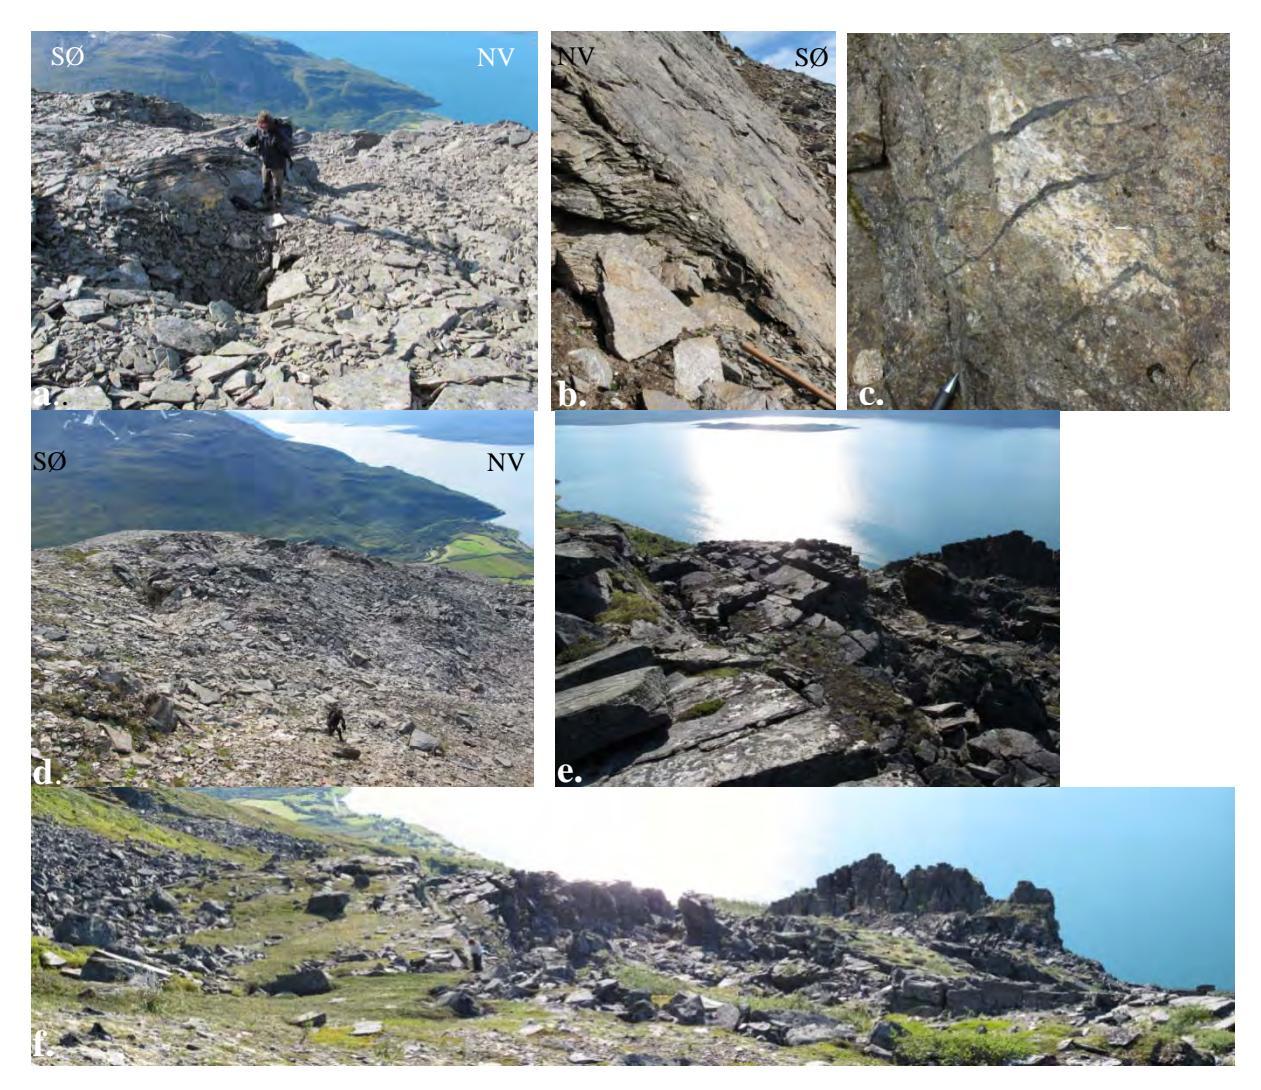
Figur 94: a) Synkehull i talus langs en av flere NØ-SV-strykende skrenter i nordlige deler av Staluvarri. Hull og grøfter i blokkhav og talus er svært vanlige i fjellsida og indikerer sprekker i undergrunnen. b) Forkastningsplanet som deler det midtre og sørligste segmentet av Staluvarri kan sees som et tydelig lineament i Figur 93. Forkastningen kutter hovedfoliasjonen og er karakterisert av et flak med forkastningsbergart. Dette er dekortert med lineasjoner som viser en tidligere tektonisk transportretning og årer av pseudotachylitt (friksjonssmelte; svarte stikk i c) som viser at forkastningen har hatt seismisk aktivitet (jordskjelv) i løpet av sin historie. (d) viser blokkhav med grøfter sør for forkastningen i b; InSAR-dataene viser at dette området beveger seg med opp til 5 med mer pr. år (Figur 93). e) "Trappetrinnsmorfologi" der deler av skredet er delt opp i blokker begrenset av steile sprekker som er subparalelle med baksprekken og med strøket til fjellsida. d) viser en større enkeltblokk i nedre deler av Staluvarri til høyre i bildet, og en markant, flere meter høy skrent/glideplan sørvest for denne. Ur i forkant av blokka, samt oppsprukken berggrunn nordøst for blokka er i bevegelse i henhold til InSAR-data (se nedenfor).

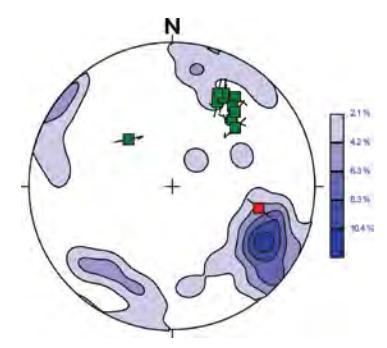
Figur 95: Orienteringen til sprø brudd samlet inn i deler av Staluvarri. Sprekker(N=48) er konturert. Data fra baksprekken i det nordlige segmentet av fjellsiden er plottet som en slip-linear i rødt (N=1), mens data fra den NV-strykende forkastningen som skiller det midtre fra det sørlige segmentet er plottet i grønt (N=10). Slip-linear plott framstiller polen til forkastningsplanet som et punkt, og orienteringen til transportlineasjonen som en linje som går gjennom punktet. Dersom bevegelsesretningen er kjent vises denne med en pil. En betydelig del av de målte sprekkene er tilnærmet strøkparallelle med baksprekken som er målt i nordlige deler av fjellsida.

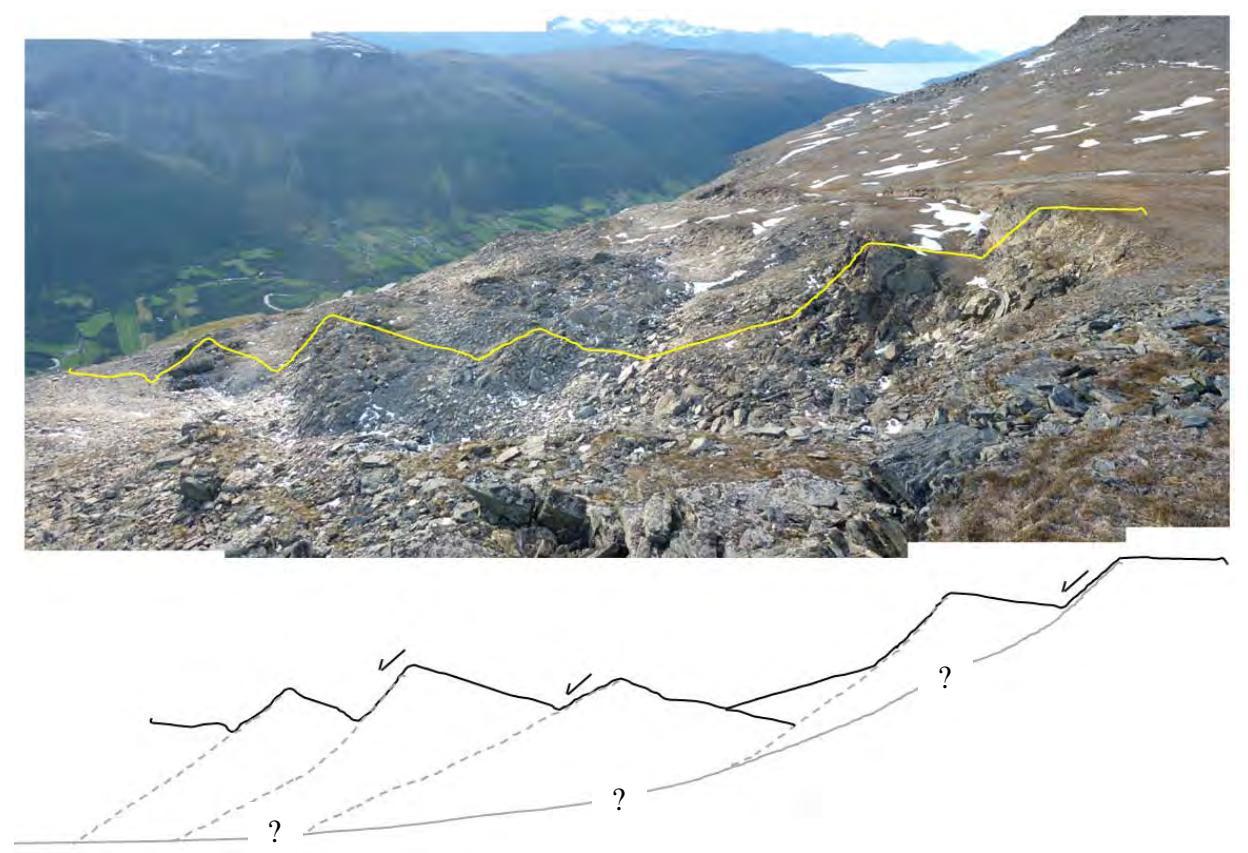
Figur 97: Panorama over øvre del av Storhaugen 2 tatt mot nord, se figuren under for plassering av kamera. Legg merke til suksessive hengblokker nedover, hver med eget glideplan. Hvorvidt det finnes et underliggende kontrollerende glideplan er ikke kjent.

Storhaugen 2 er et ustabilt område i Manndalen, om lag en kilometer nord for Gamanjunni 3. Mellom Storhaugen 2 og Gamanjunni 3 er det et kontinuerlig sett av mindre sprekker og riss i berggrunnen. Storhaugen 2 antas med dagens kunnskap å være en utglidning over et lavvinklet glideplan. I massene over glideplanet er det flere mindre glideplan som har ført til oppsprekning av bergmassen i et større blokkfelt. Det er få eller ingen åpne sprekker å se i området, men et innsynkningshull ble observert hvor vegetasjonen fremstod som avrevet. Det ble derfor besluttet å skanne Storhaugen 2 med Lidar, se kapittel 6.21. Dette bør følges opp i fremtiden med en ny skanning.

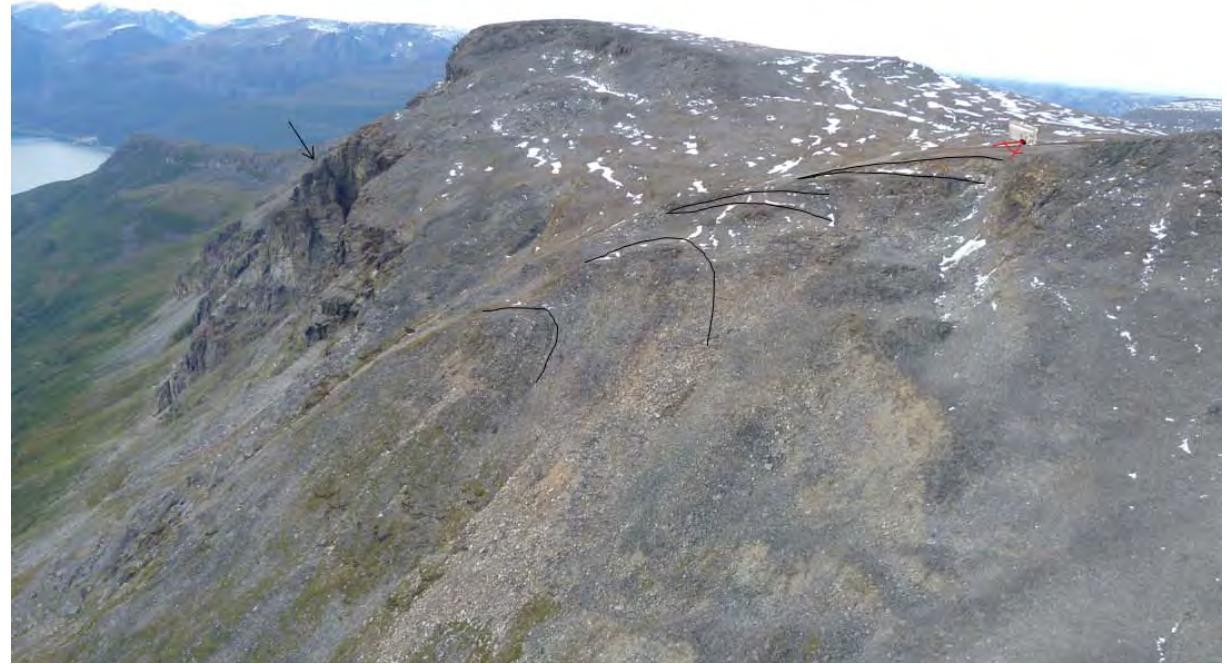
Figur 98: Storhaugen 3 fra helikopter. Merk svart pil som viser plasseringen av den ustabile blokken registrert av lokalbefolkningen. Det blir sagt at baksprekken til blokka har utvidet seg de siste årene.

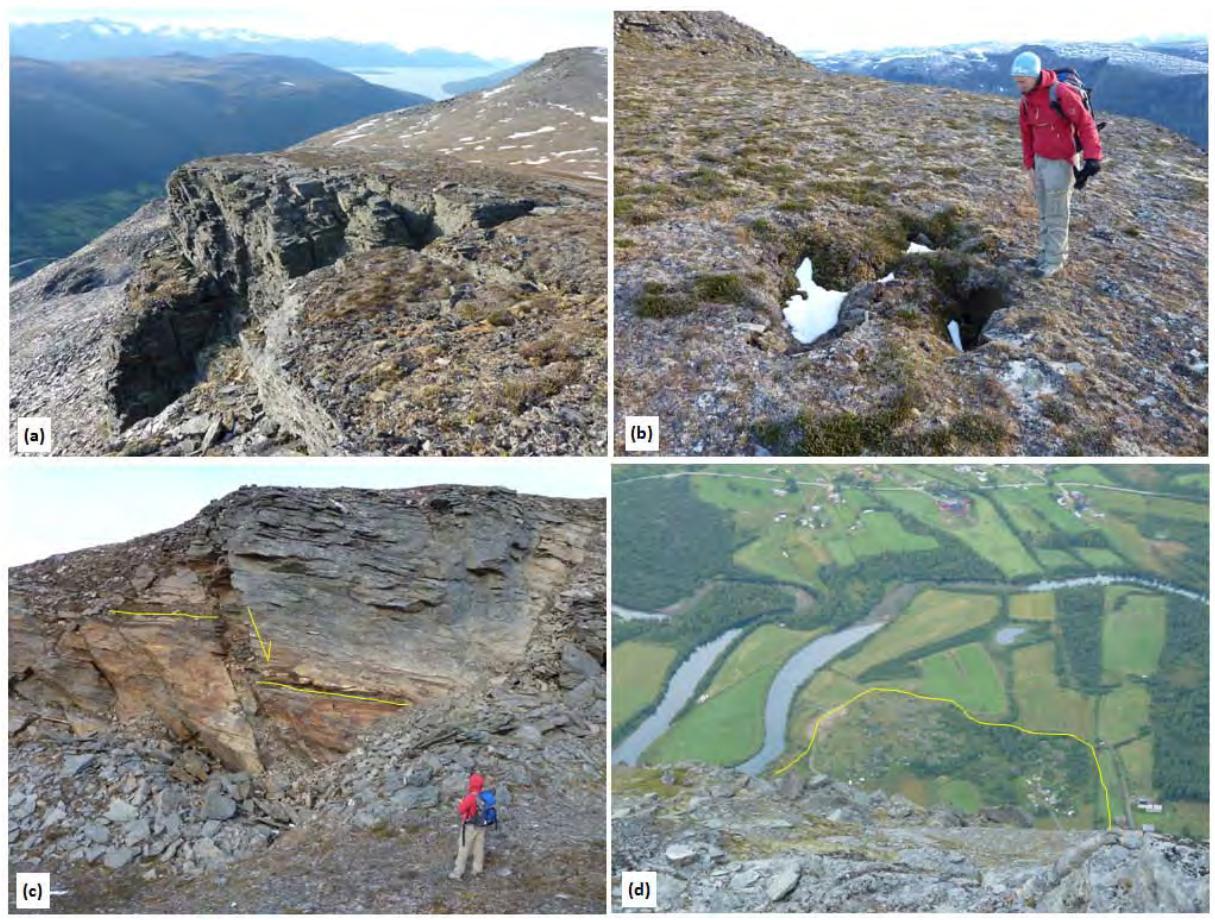
Figur 99: Strukturelle observasjoner. (a) sprekkemønster av samme karakter som ved Gamanjunni 2 & Gamanjunni 3 dominerer hele fjellpartiet mellom Gamanjunni 2&3 og Storhaugen 2, se linjamentene i Figur 96. Disse danner kileutglidningssoner for blokkfall. Bilde tatt ved STO-2; (b) innsynkningshull ved STO-4. Mose er avrevet, hullet fremstår som relativt ferskt. To innsynkningshull ligger på en rett linje nord-sør. Diameter ca 1,5m; (c) glideplanet til den øverste hengselforkastningen. Fjellveggen er frisk uten vegetasjon. Interne forkastninger reduserer bergstyrken ytterligere; (d) gul avgrensning påviser avsetninger fra tidligere utrasninger fra Storhaugen.

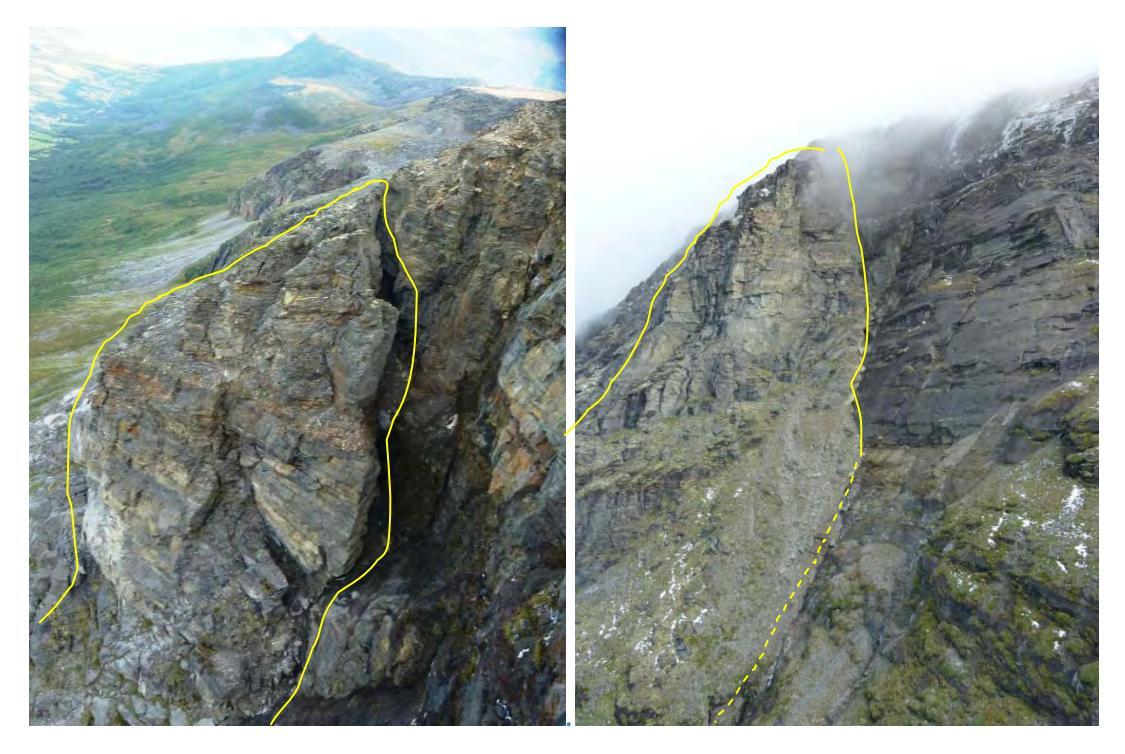
Figur 100: Den løse blokken rett nord for Storhaugen 2. Stiplet linje: usikker grense. Se Figur 96 for posisjon.

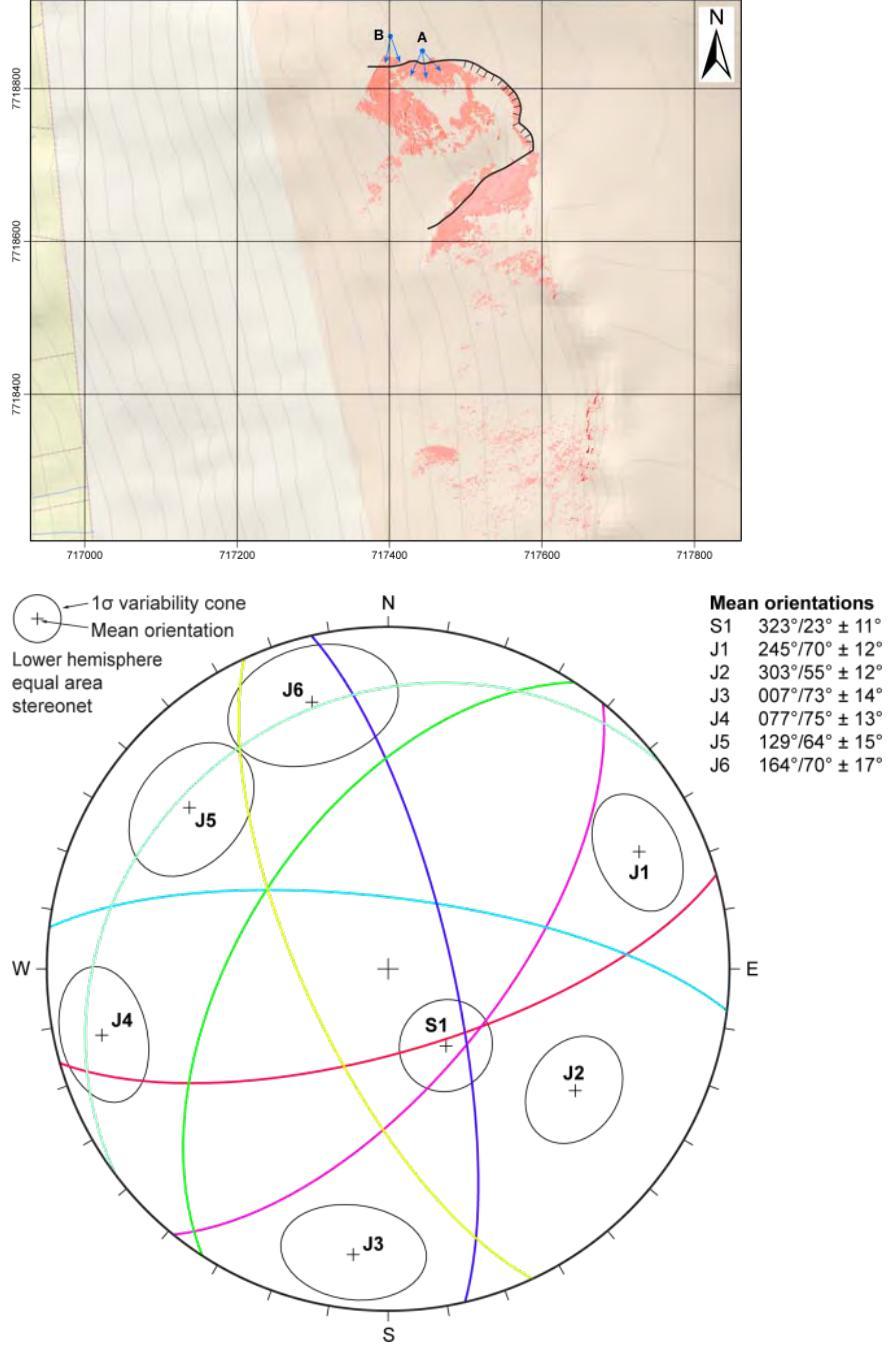
Figur 101: Skyggemodell av høydemodell generert fra punktskyen til lidarskanningsdataene. A og B: skanningsposisjoner i 2010. Høyre: stereoplot av dataene.
