NGU Rapport 2011.031

ROS Fjellskred i Troms: status og analyser etter feltarbeid 2010

Rapporten oppsummerer feltarbeid og analyser fra kartlegging av ustabile fjellsider i Troms høsten 2010 under prosjekt ROS Fjellskred i Troms. Av 103 potensielt ustabile fjellsider ble 17 fjellsider besøkt eller rekognosert av geologer i 2010. Av disse var 12 ikke tidligere besøkt av geologer. Videre ble 12 fjellsider innmålt med differensiel GPS (dGPS) og 7 fjellsider ble skannet med bakkebasert laser (lidar). Av disse er det installert dGPS-måling ved èn ny lokalitet og tre nye lokaliteter ble skannet for første gang med lidar.

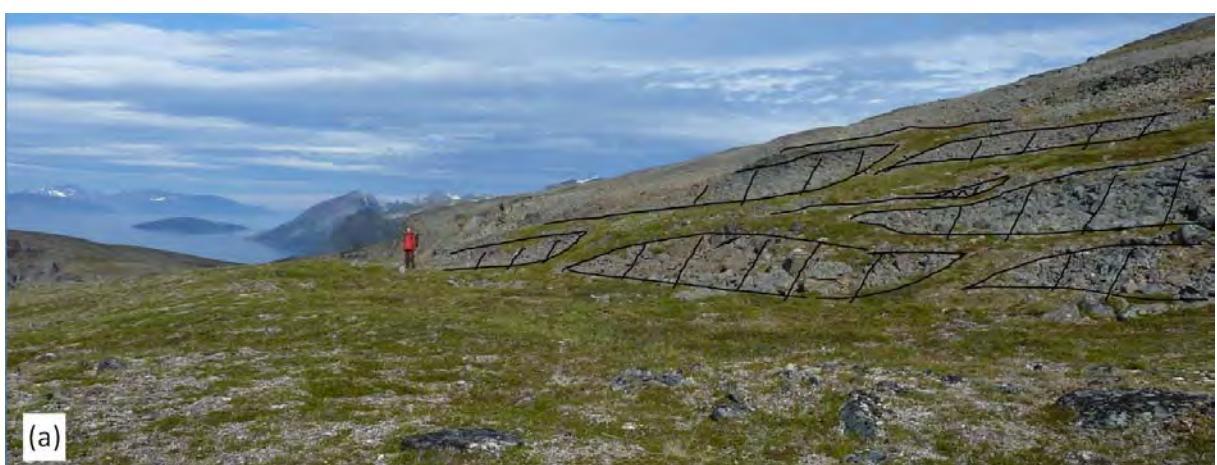
Figur 106: Et område ved (a) fremviser flere ramper og hengselforkastninger. Dette området er i bakkant av hovedbaksprekken, og indikerer at deformasjonen gradvis forflytter seg bakover.

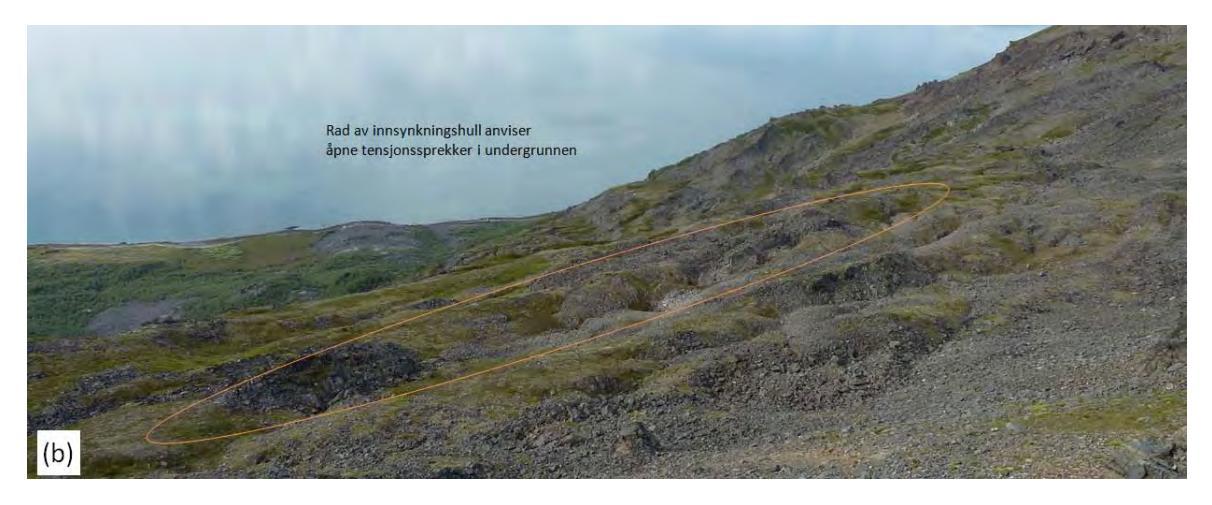
Figur 107: Et område ved (b) fremviser rader av innsynkningshull.

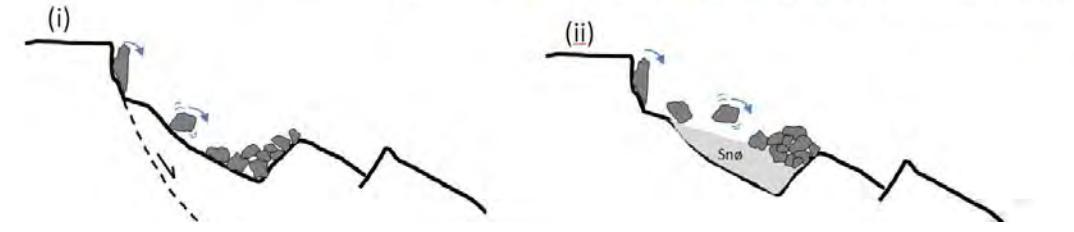
Figur 108: Ved (c) observerer vi en grøft mellom ura av blokkmateriale og bruddkanten som tilhører hovedbaksprekken (observasjonspunkt VAS-5). To ytterpunkt for dannelsen av denne grøften foreslås. Se tekst for detaljer.

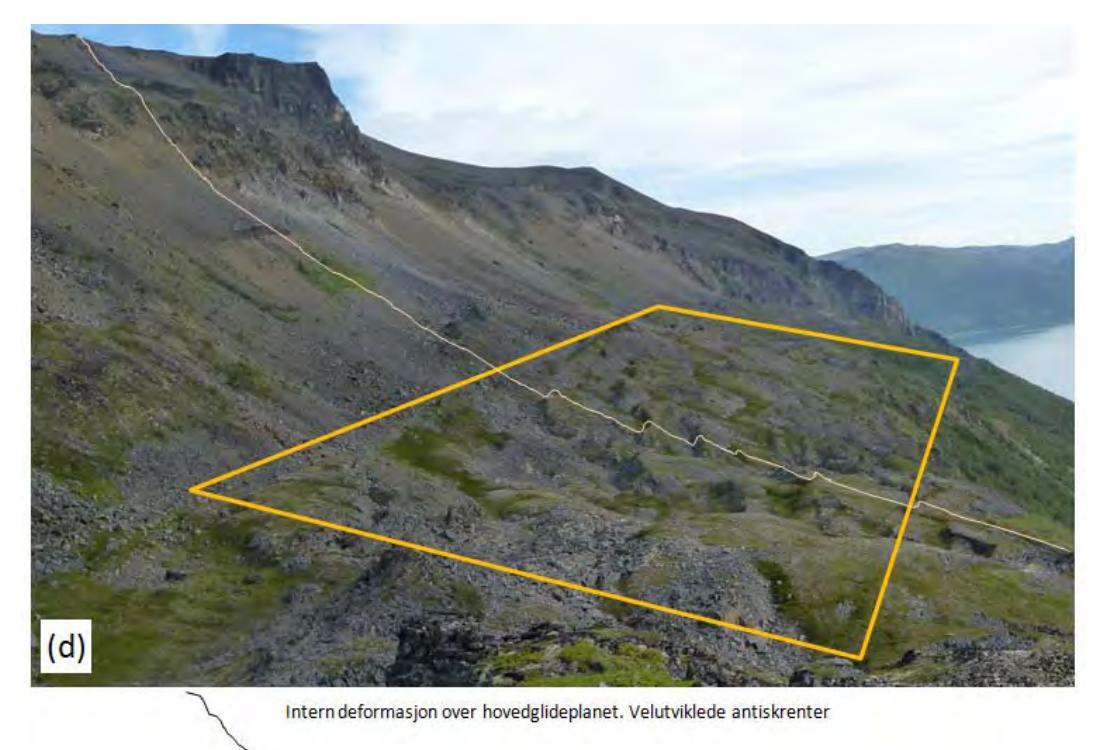
Figur 109: Ved (d) ser vi transverse rygger i terrenget. Disse betegnes ofte som antiskrenter (Gutiérrez-Santolalla et. al, 2005).

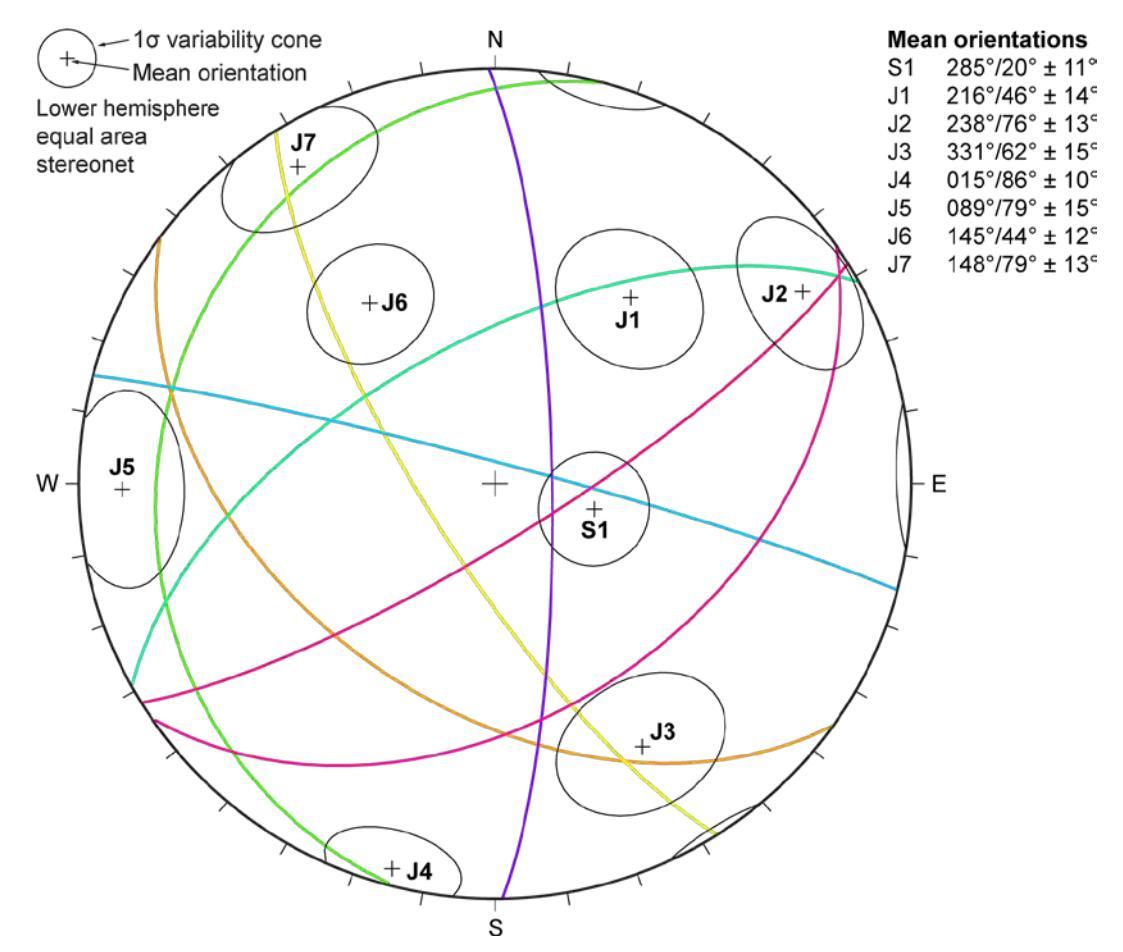
Figure 2: Main discontinuity sets measured at Brosmebakktuva. The stereonet displays the mean orientations (poles and great circles) and  $1\sigma$  variability cones for each set.

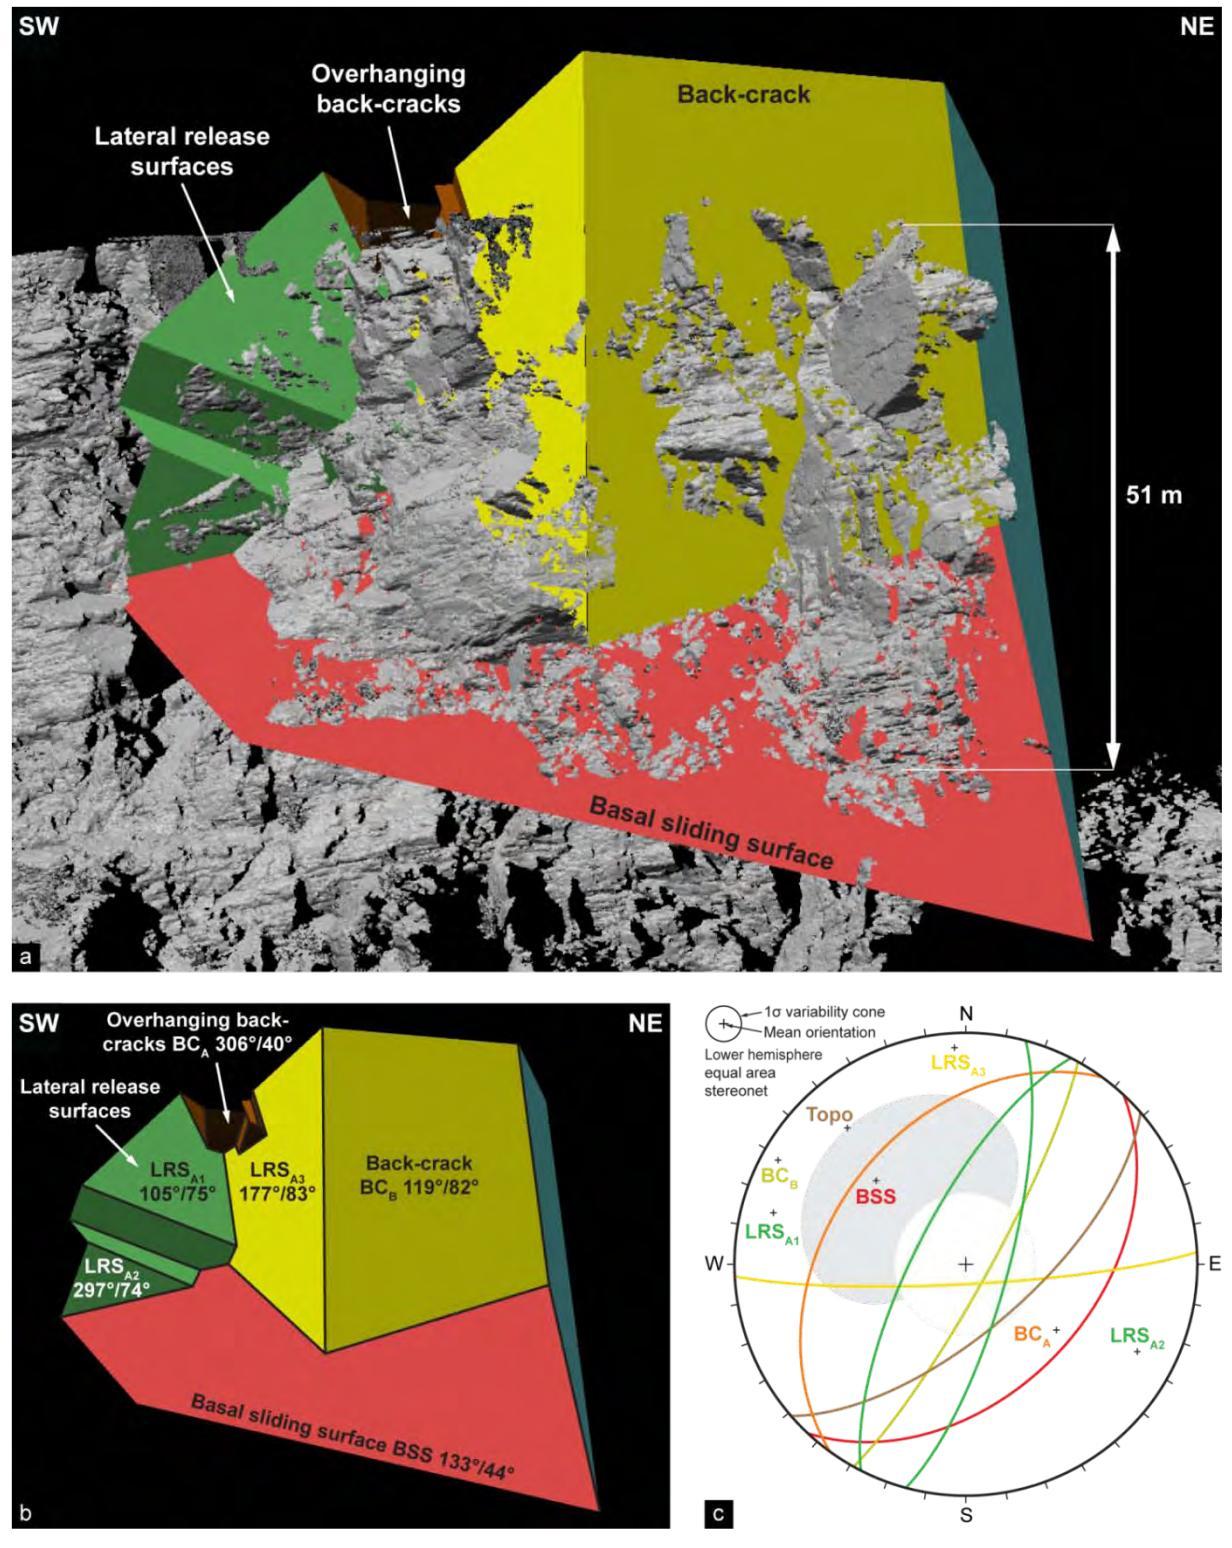
Figure 3: Construction of the basal failure surface for two unstable columns at Brosmebakktuva: a) TLS point cloud with the constructed limiting surfaces; b) model of the basal failure surface displaying the orientation of the modelled planes; c) stereonet of the constructed surfaces and potential planar sliding failure mechanism (compare to stereonet in Figure 2).

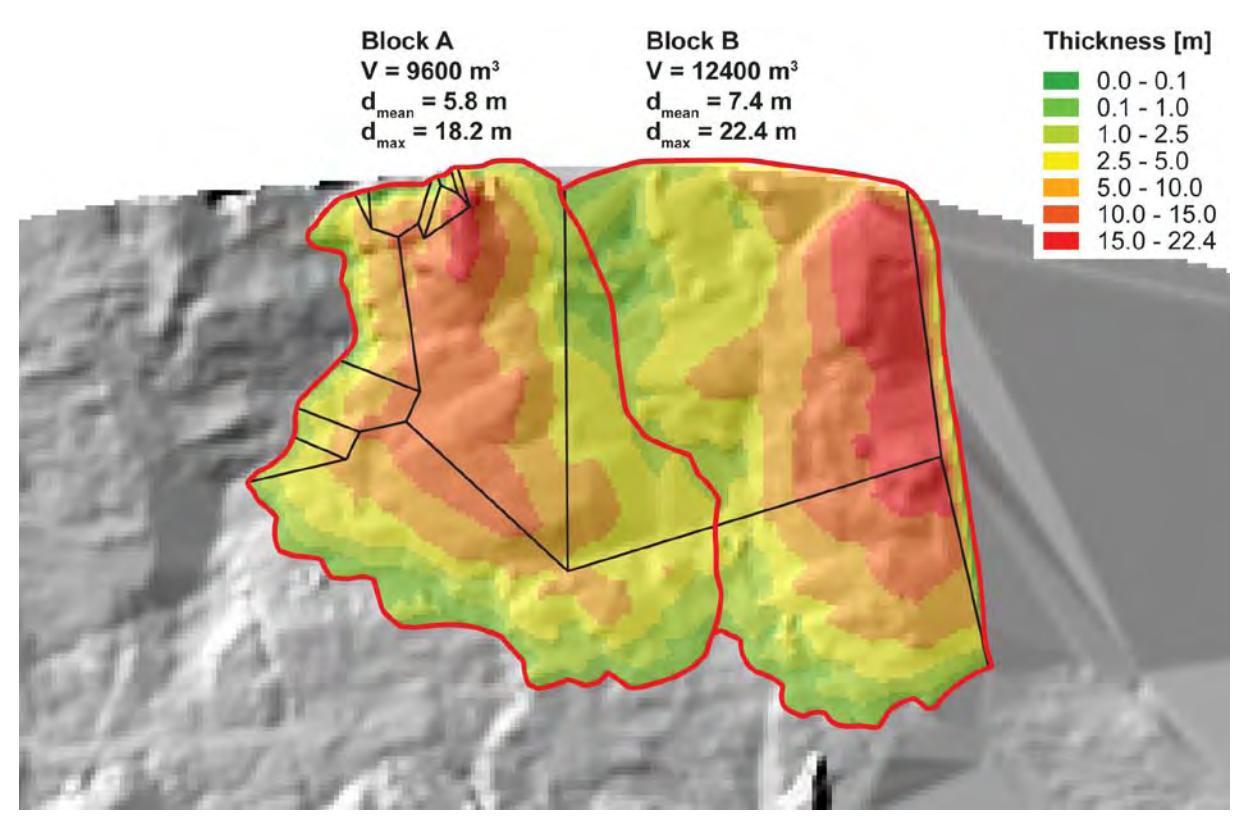
Figure 4: Frontal view on the unstable blocks at Brosmebakktuva displaying the horizontal differences between the modelled basal failure surface and the TLS-DEM.

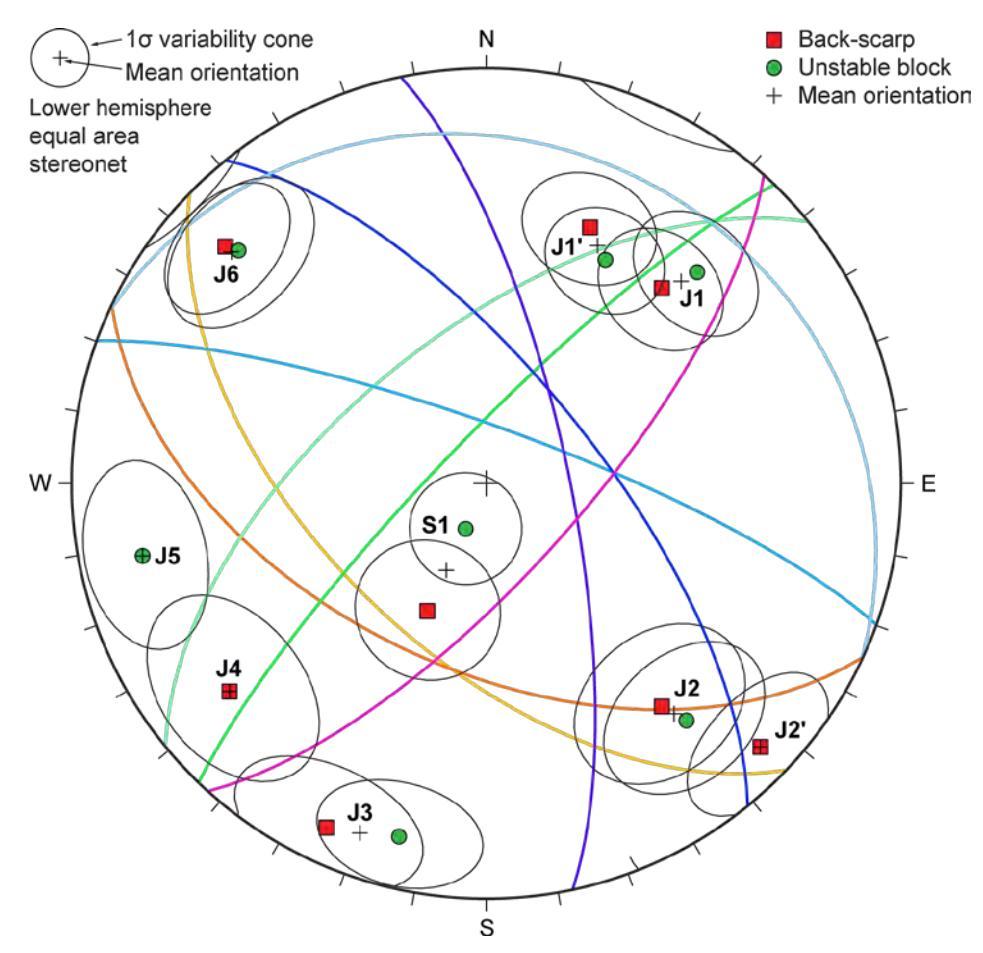
Figure 6: Major discontinuity sets measured at Gammanjunni 3. The stereonet displays the mean poles and  $1\sigma$  variability cones for the back-scarp and the unstable block, as well as the average per discontinuity set (poles and great circle).

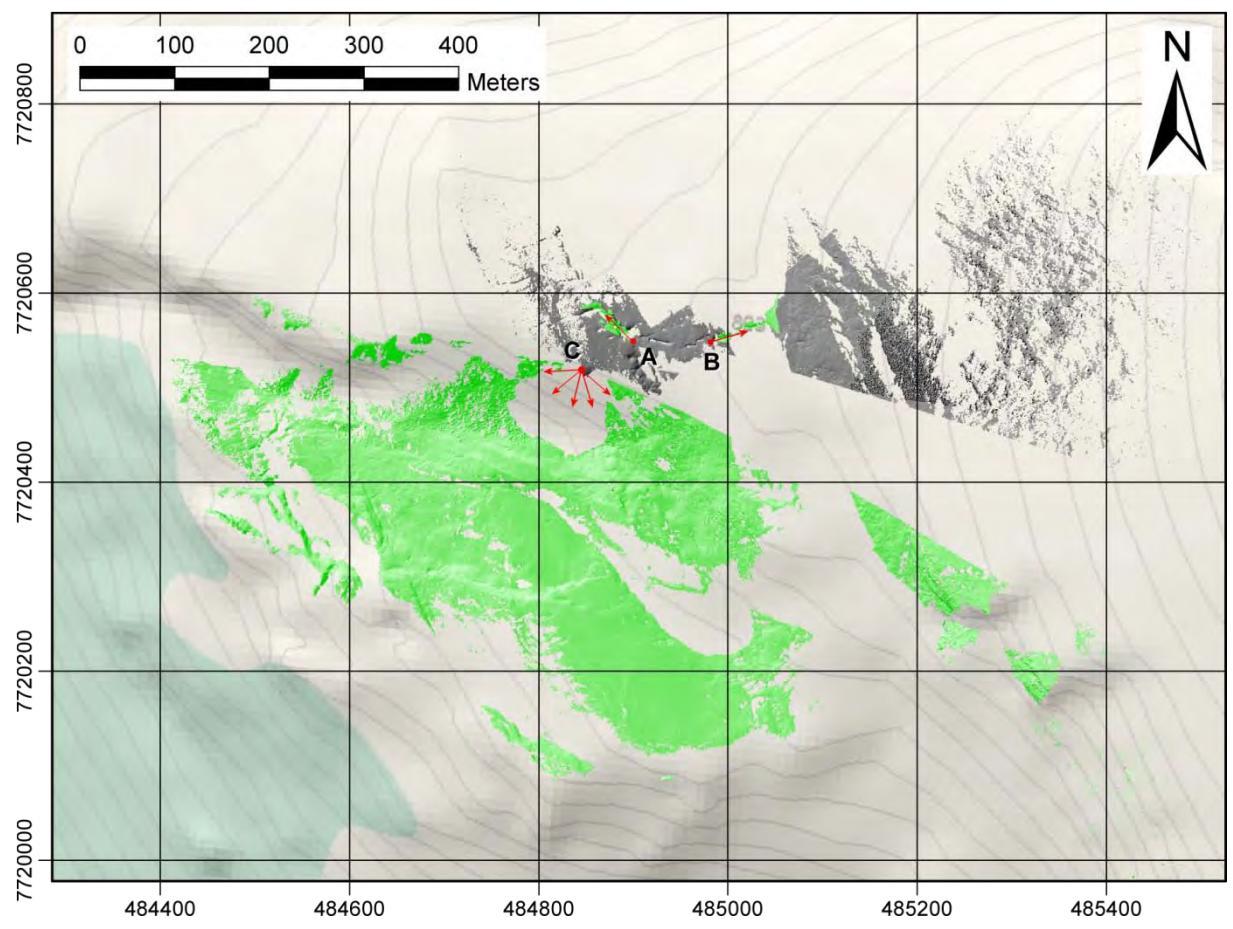
Figure 7: Hillshade of the TLS-DEM at Gavtavarri (2008 dataset in grey, 2010 dataset in green). The 2010 TLS scan positions and directions are shown. Coordinates are in UTM 34N.
