Regionalseismisk undersøkelse i  
ytre del av Boknafjorden

NGU Rapport nr. 90.093

## **REGIONALSEISMISK UNDERSØKELSE I YTRE DEL AV BOKNAFJORDEN**

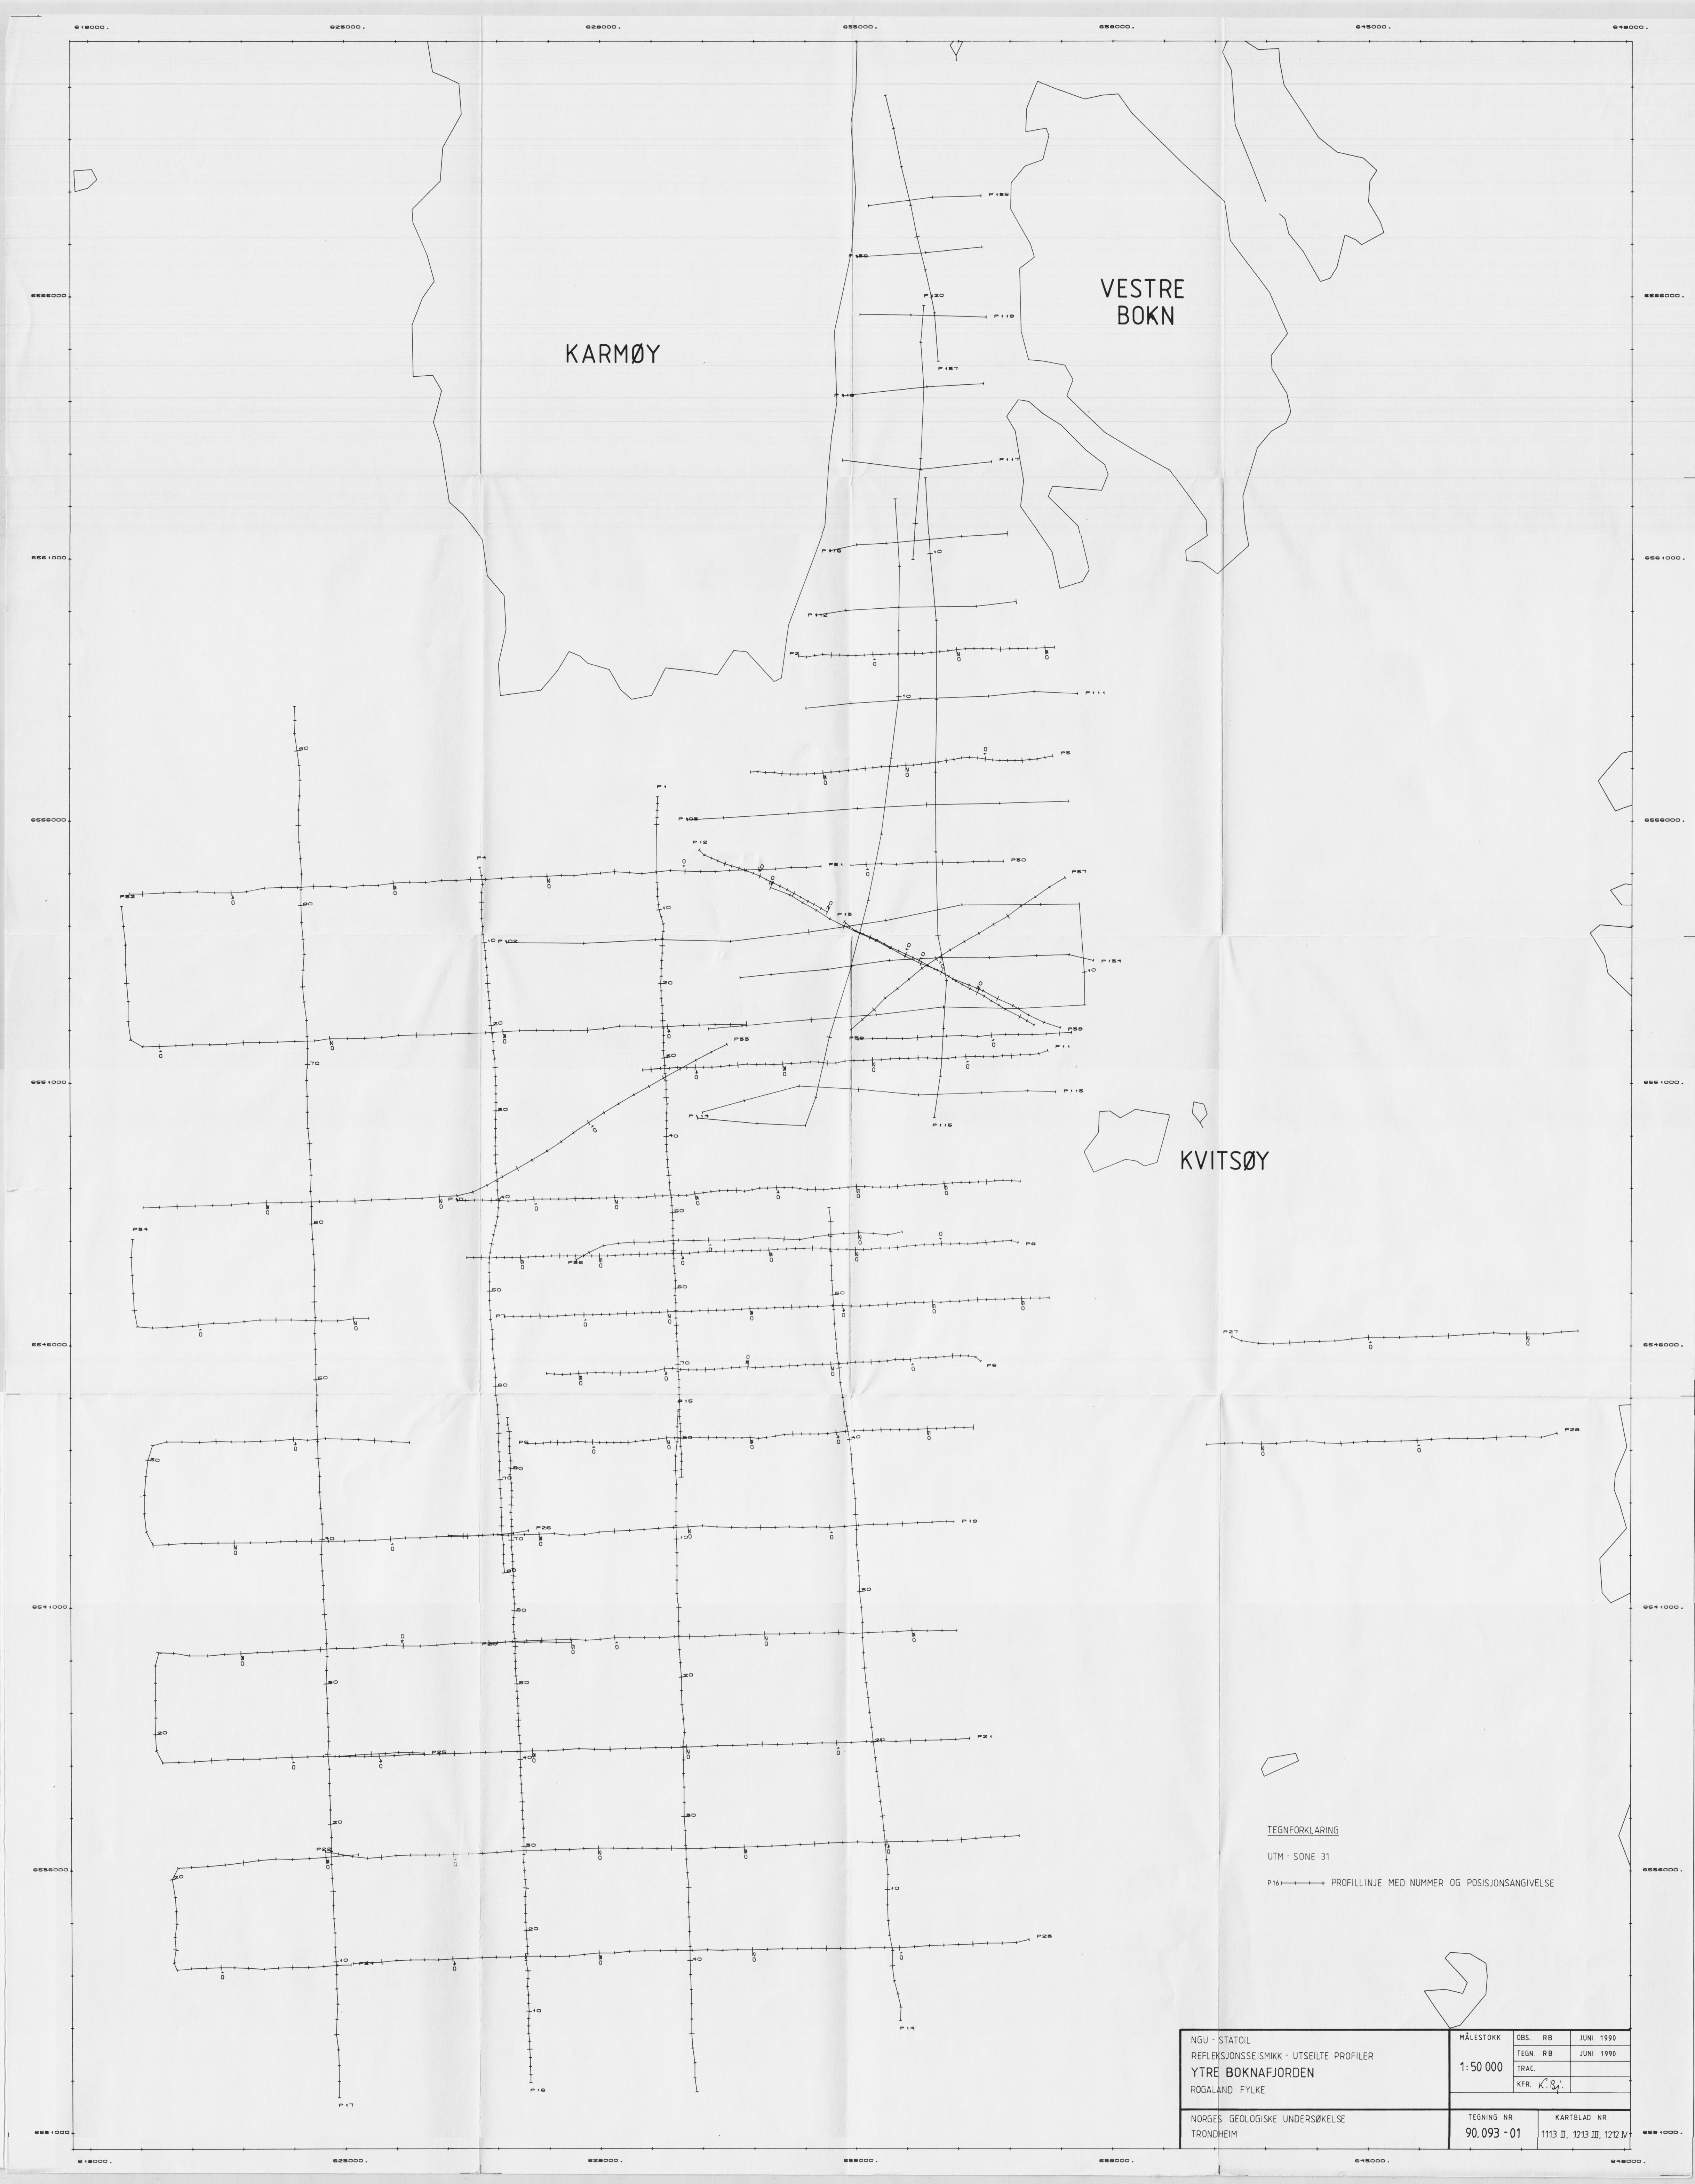
1. (Tegning 90.093-01) Kart over grunnseismiske linjer fra 1989 og 1990. Kartet er i målestokk 1:50 000 med koordinater angitt i UTM-sone 31. En grov kystkontur er inntegnet for oversiktens skyld. Linjer posisjonert v.h.a. Motorola: 1-8, 10-15, 19-23, 30, 36. Linjer posisjonert v.h.a. satelittnavigator: 16-17, 24-28, 31-34, 37-39. Linjer fra 1989 posisjonert v.h.a. radar: 102-103, 111-120, 134-137.

Feltarbeidet ble utført i uke 21-22 med NGU's forskningsfartøy "Seisma". Til sammen ble det kjørt 348 km en-kanal, analog grunnseismikk (Vedlegg 1).

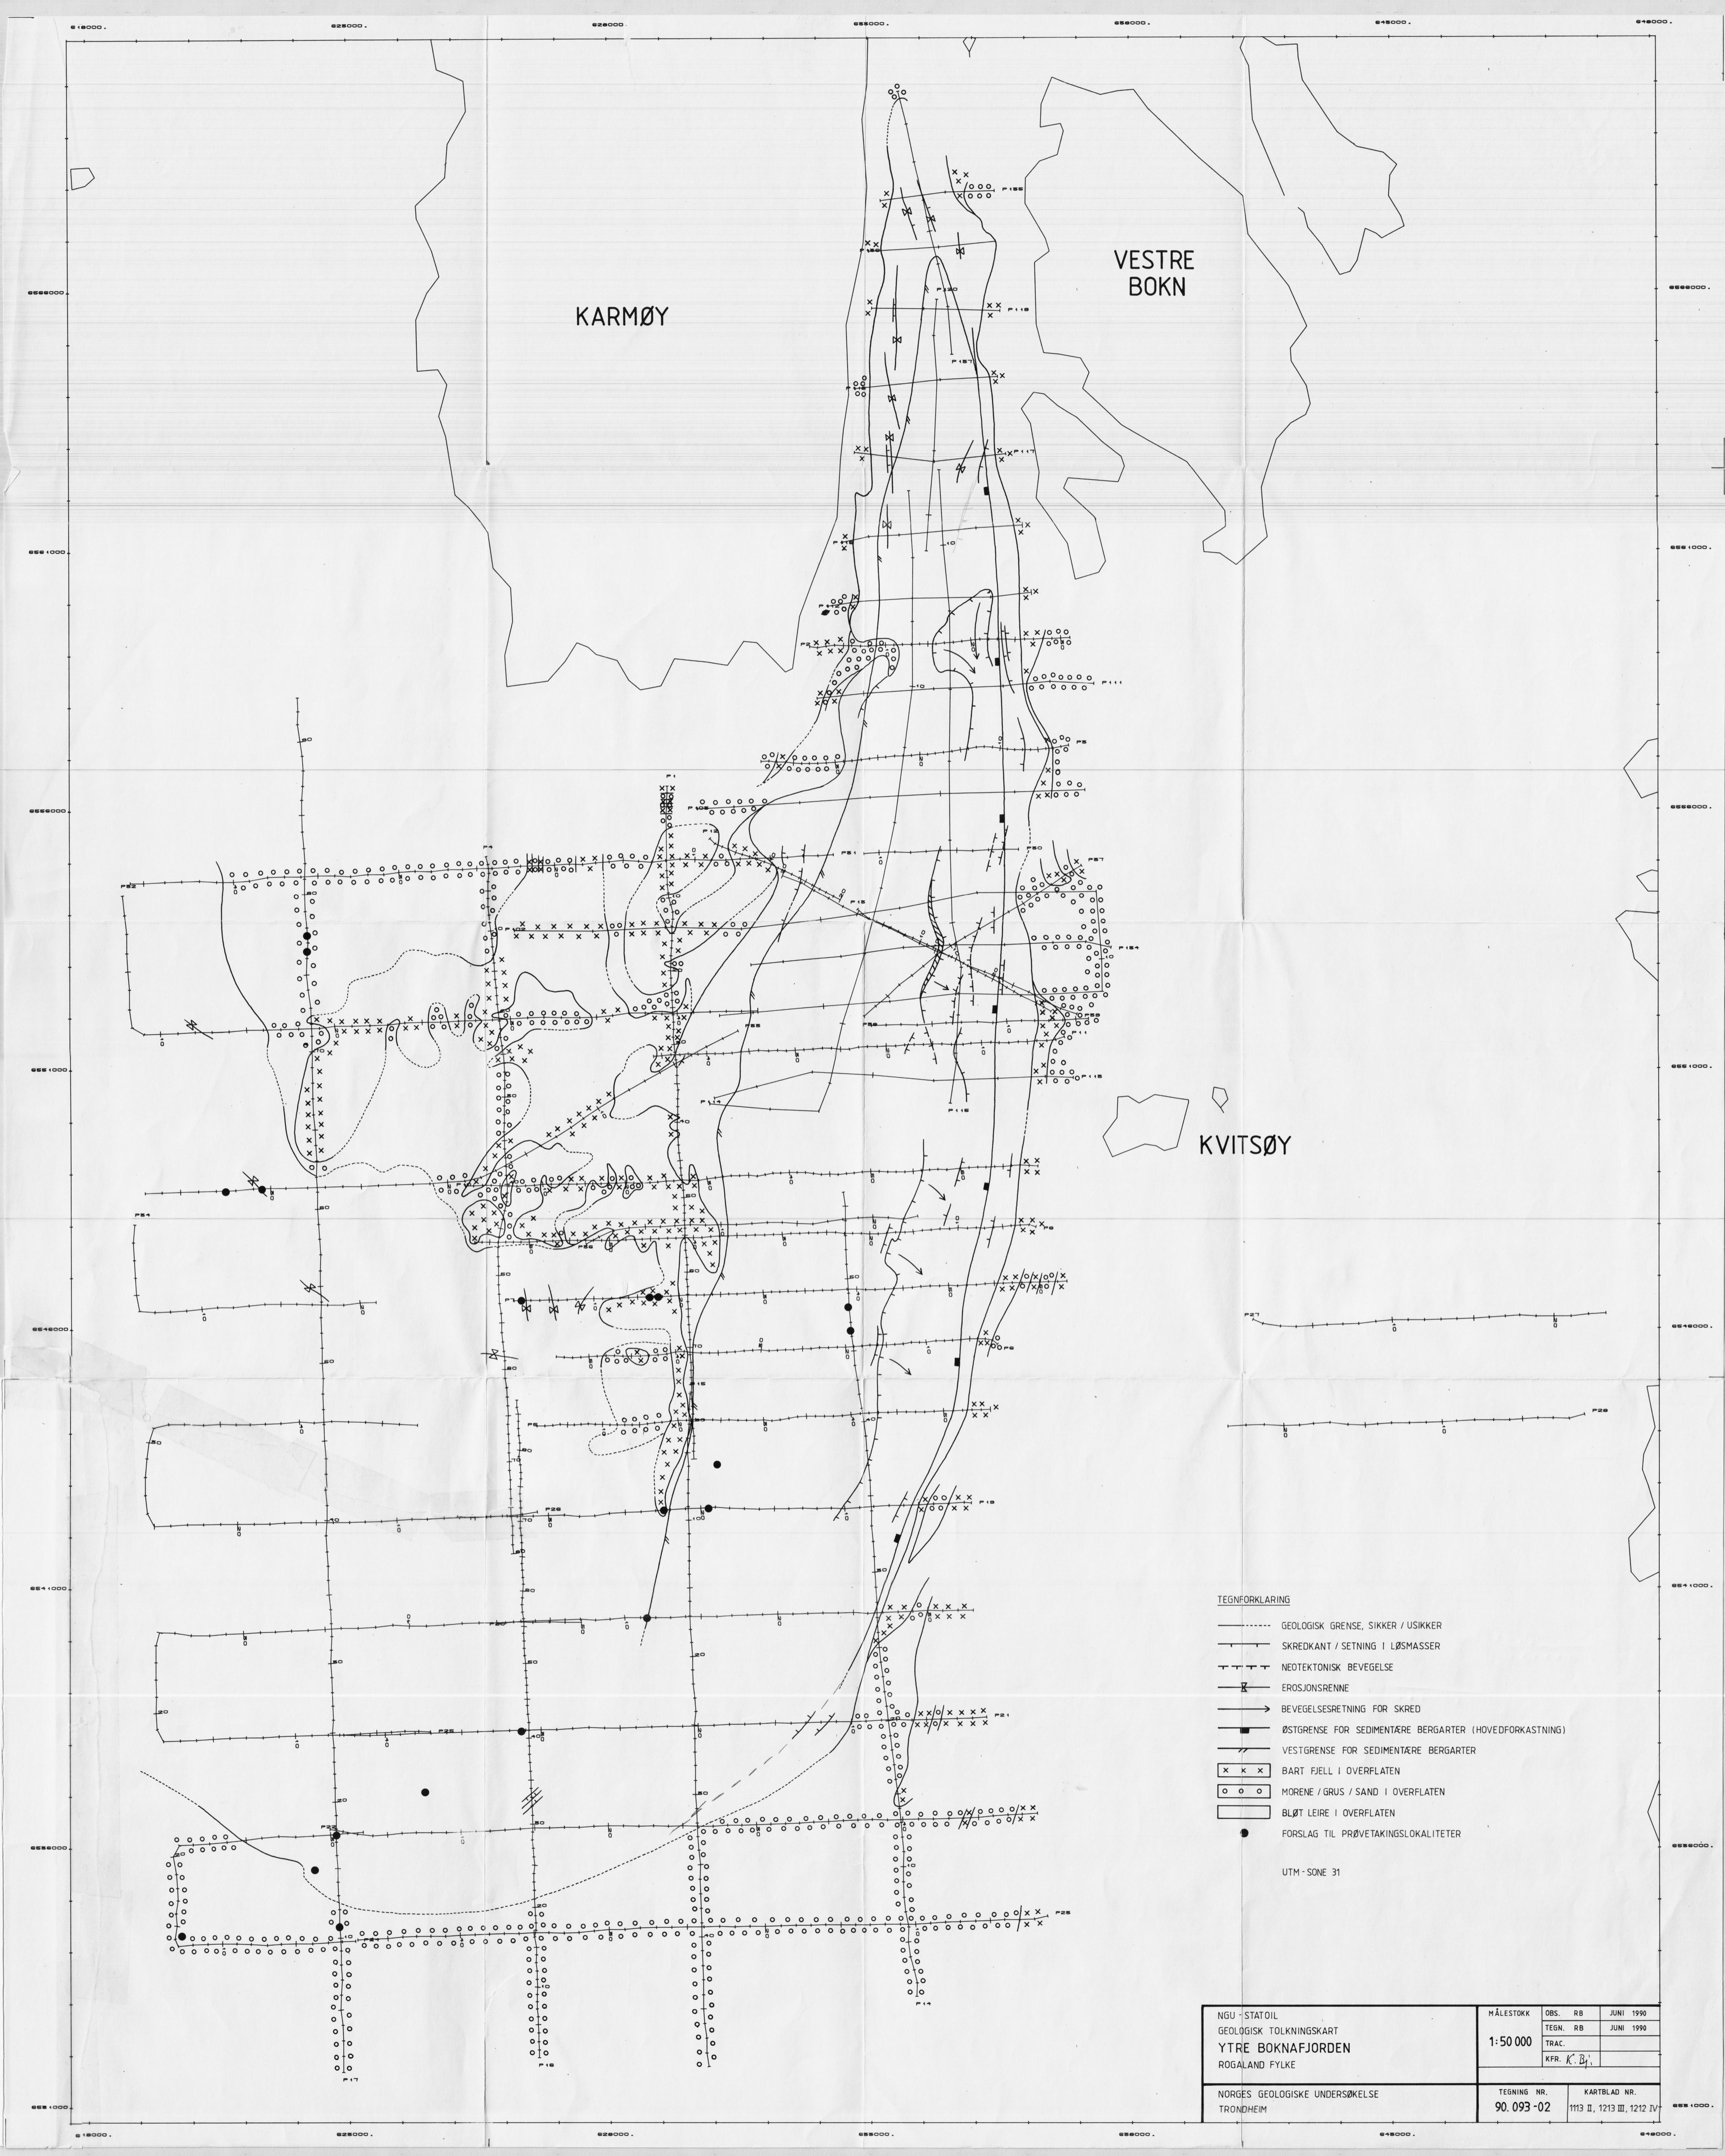
2. (Tegning 90.093-02) Geologisk tolkningskart med inntegnede grunnseismiske linjer. Kartet viser utbredelse av bløt leire, grovere sedimenter og fjell i overflaten, samt skredgropes, erosjonskanter, erosjonsrenner og setninger i den kvartære lagpakken. Området med sedimentære bergarter og hovedforkastningen som avgrenser disse mot øst er også inntegnet. Kartet er i målestokk 1:50 000 med koordinater angitt i UTM-sone 31. En grov kystkontur er inntegnet for oversiktens skyld. Under tolkningen er Statoil's batymetriske kart (Sleipner East - Kårstø Condensate Pipeline, Karmøy -Bokn-Kårstø, Route Reconnaissance Surveys 1989/90) i målestokk 1:50 000 benyttet.

En fjellrygg med tynn sedimentoverdekning strekker seg sørover i forlengelsen av Karmøy (Vedlegg 2). Denne har en kupert topografi med oppstående fjellknuser. Forsenkninger er delvis innfylt med morenemateriale i bunnen og finere materiale høyere opp. Bart fjell er eksponert i østskråningen så langt sør som ved Linje 19. Den nordvestlige del av fjellryggen er dekket av tykke, sammenhengende moreneavsetninger. Ved sørøstspissen av Karmøy, mellom Linje 103 og Linje 112, ligger det en moreneavsetning som når sin største mektighet (115 ms TWT) ved starten av Linje 2.

I Karmsundet, fra Linje 136 og sørøver, ligger det et basseng med sedimentære bergarter (Vedlegg 2). I øst er disse bergartene avgrenset av en stor normalforkastning med fall mot vest, mens vestgrensen er en ukonformitet. Lagningen i den sedimentære sekvensen har et fall mot østsørøst.

I den østligste del av området med bløt leire, d.v.s. nær dypålen i renna som går sørøver fra Karmsundet, er det observert flere strukturer som tyder på sedimentinstabilitet (Vedlegg 2). Felles for alle disse er at de opptrer der gradienten på havbunnen er størst, på vestsiden av dypålen.

I samråd med Martin Hovland (Statoil) er det plukket ut 19 prøvetagningsjoner. Disse er vist på tolkningskartet (Vedlegg 2). 6 av punktene er plassert langs den sørlige del av rørledningstraseen for å fastslå sedimenttype på sjøbunnen. Resten er spredt utover den sørlige og vestlige del av undersøkelsesområdet. Prøver fra disse stedene vil gi opplysninger om sedimenttype i overflaten, samt kunne gi svar på om det finnes gass i sedimentene.
