# RAPPORT

Rapport nr.: 2002 101	ISSN 0800-3416	Gradering: Åpen	
Tittel: Vurdering av Sandtangen som fremtidig vannkilde			
Forfatter: Erik Rohr-Torp		Oppdragsgiver: Norconsult Lillehammer v/ Tore Fossum	
Fylke: Oppland		Kommune: Øystre Slidre	
Kartblad (M=1:250.000) Lillehammer		Kartbladnr. og -navn (M=1:50.000) 1617 II Slidre	
Forekomstens navn og koordinater: Sandtangen 32V 0038900 6775500		Sidetall:	Pris:
Feltarbeid utført:	Rapportdato: 27.11.02	Prosjektnr.: 2712.00	Ansvarlig:
Sammendrag:			
<p>Sandtangen er en elvevifte som er bygget ut ved Volbuelvas utløp i Volbufjorden i Øystre Slidre. Basert på foreliggende data er det gjort en vurdering av Sandtangens egnethet som fremtidig vannkilde.</p> <p>Vannforsyningen er i første rekke tenkt for Moane og Kolstad vannverk, mens det på lengre sikt vil kunne bli aktuelt også å forsyne Vindin vassverk. Det er tidligere etablert en 160 mm prøvebrønn som ble prøvepumpet over en fem måneders periode i 1992. Vannstander ble registrert i pumpebrønnen, 4 peilebrønner og Volbufjorden under prøvepumpingen.</p>

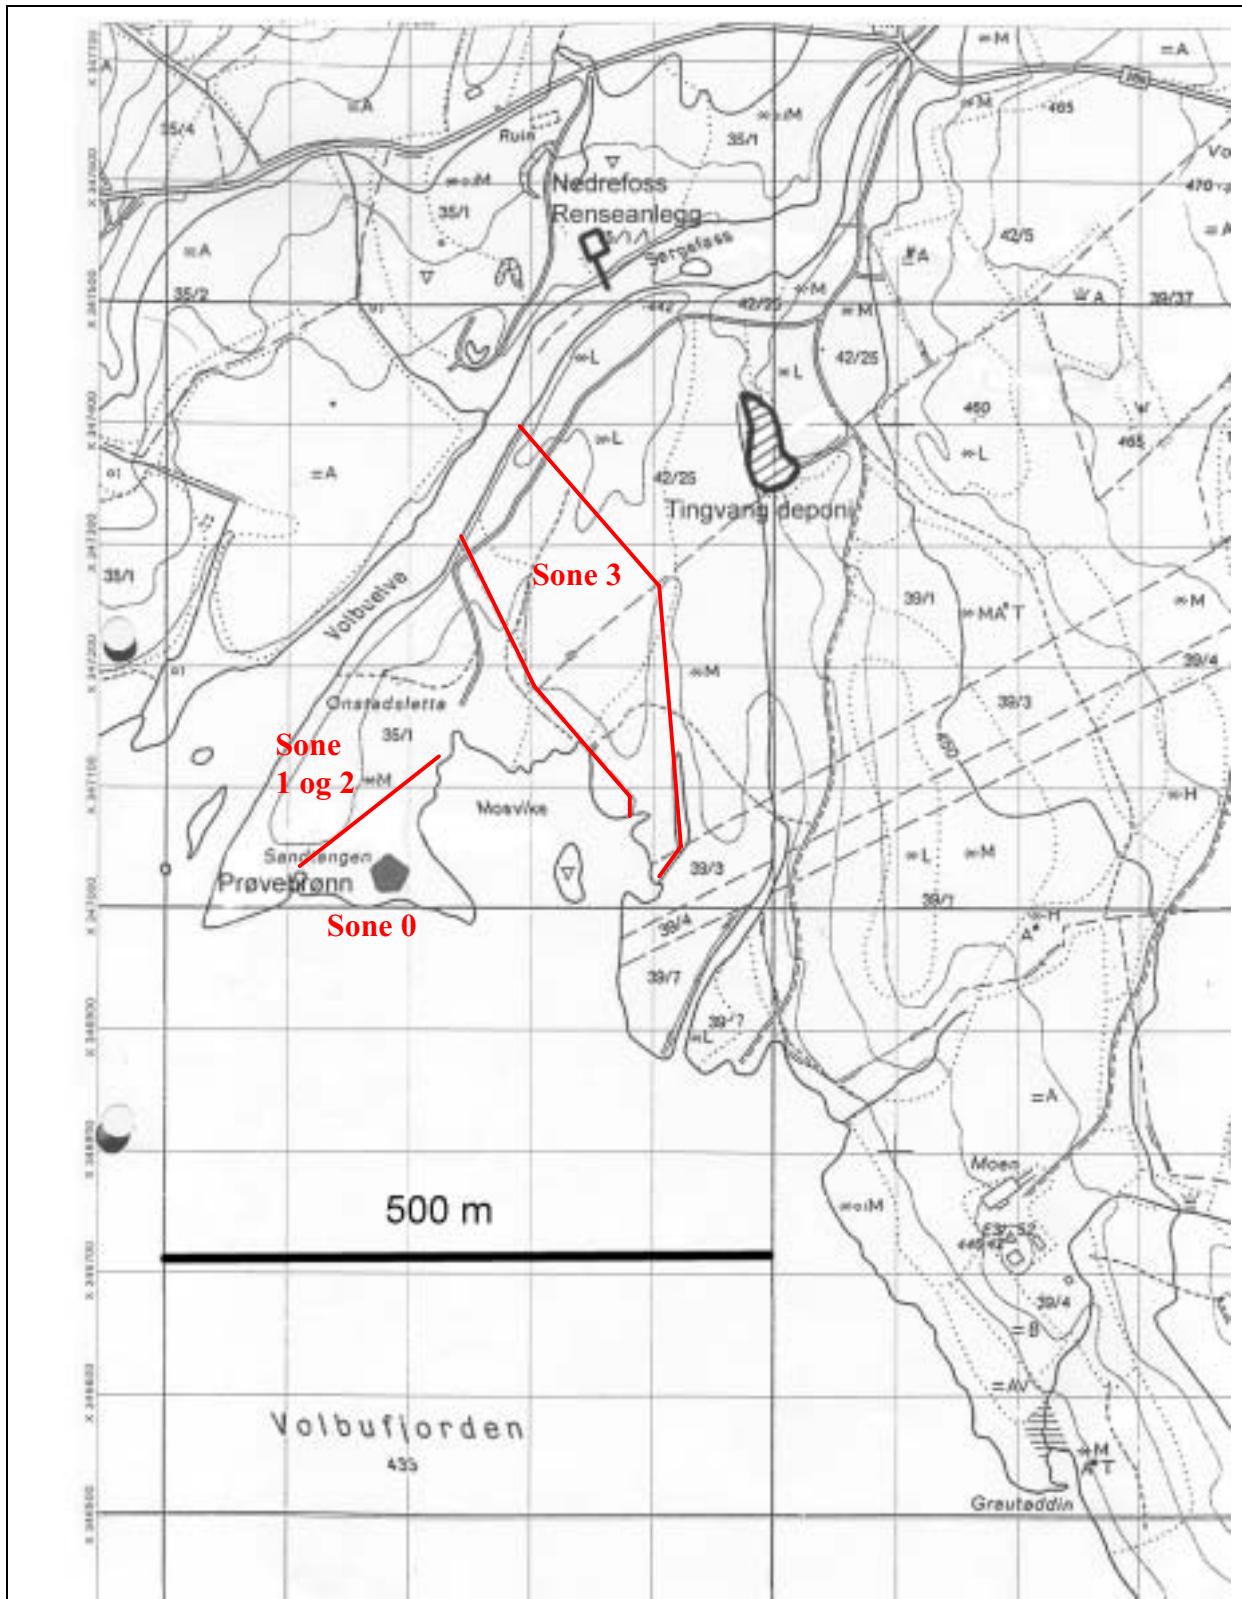
Sandtangen er en ellevifte, avsatt av Volbuelva ut i Volbufjorden, (se Fig. 1). Diverse undersøkelsesboringer som er foretatt på vifta viser at avsetningen er relativt innhomogen, med partier av sortert sand og grus med noe finmateriale, vekslende med områder med mer finkornete avsetninger.

Figur 1. Kart over Sandtangen I Volbufjorden med forslag til sikringssoner ved vannforsyning til Moane og Kolstad vannverk.

Nedrefoss renseanlegg ligger ca. 650 m oppstrøms for Volbuelvas utløp i Volbufjorden (Fig. 1), og avløpet slippes i elva ca. 550 m nordøst for Sandtangen. EGM design har den 18. jan. 1999 avgitt en rapport ang. eventuell forurensning fra renseanlegget til en produksjonsbrønn på Sandtangen. EGM design opererer med en avstand fra prøvebrønn til Volbuelva på 75 m, og til Volbufjorden på 20 m. Basert på brønnlokalisering på øk. kartverk M. 1:5000 er avstanden fra prøvebrønn til elva 135 m, mens avstanden til fjorden er 20 m. K- verdiene (hydrauliske konduktivitet) som benyttes i EMG designs rapport gir dessuten en alt for høy transporthastighet i løsmassene.

I en avstand på ca. 450 m nordøst for Sandtangen ligger det nedlagte deponiet Tingvang, Fig. 1. Deponiet som ble nedlagt i 1981 er kort beskrevet i NGU Rapport 90.122, "Kartlegging av spesialavfall i deponier og forurensset grunn". Deponiet er overdekket, og inneholder avfall fra husholdninger og småindustri. Det er mistanke om innhold av noe spesialavfall. Det er ikke registrert noen forurensning eller konflikt, men det anses nødvendig med undersøkelser ved endret arealbruk. Eventuelt sigevann fra deponiet vil ut fra økonomisk kartverk bevege seg rett mot syd, og nå Volbufjorden ved en ellevifte ca. 275 m sydøst for prøvebrønnen. Med den betydelige uttynningen som skjer i fjorden er det helt usannsynlig at sigevannet vil skape noen konflikt med et moderat grunnvannsuttag på Sandtangen.

For vannforsyning til Moane og Kolstad vannverk synes det foreliggende forslag til sirkningssoner fornuftig (Fig. 1), og det anbefales at det tas utgangspunkt i dette ved den videre saksbehandling. Eventuelle endringer av sonegrensene må baseres på faglig holdbare undersøkelser. Videre undersøkelser vil imidlertid uansett være nødvendig om også Vindin skal forsynes i fremtiden.

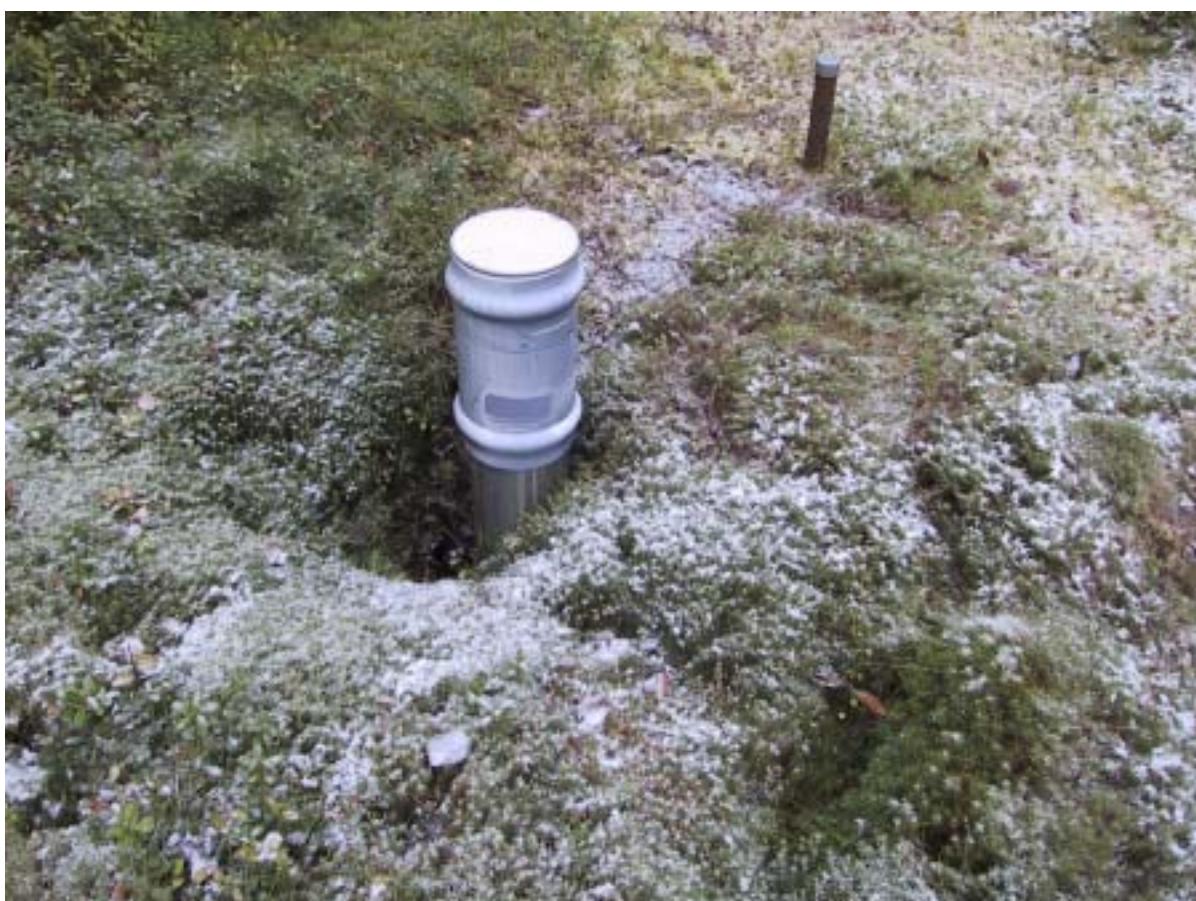
Figur 2. Nærbilde av rørbrønnen på Sandtangen.

Med den beregnede oppholdstiden fra Volbuelva til brønnen er det helt usannsynlig at koliforme bakterier kan komme derfra, og i det nedlagte deponiet som var i drift fra 1963 til 1981 kan ikke koliforme bakterier ha overlevd frem til 1992. Både koliforme bakterier og kmidtall antas å skyldes beitedyr/streifdyr. Fig. 2 viser nærbilde av brønnen, og det går tydelig frem at massene har seget ned langs brønnrøret, antagelig i forbindelse med filtertiltrekkingen, og det er dannet et lite krater rundt brønnen. Overkant av filteret er 5 m under overflaten, og uten sikring, og med innraste masser rundt brønnrøret, skal det lite til for at tilfeldig overflateforerensning kan nå ned til filteret.

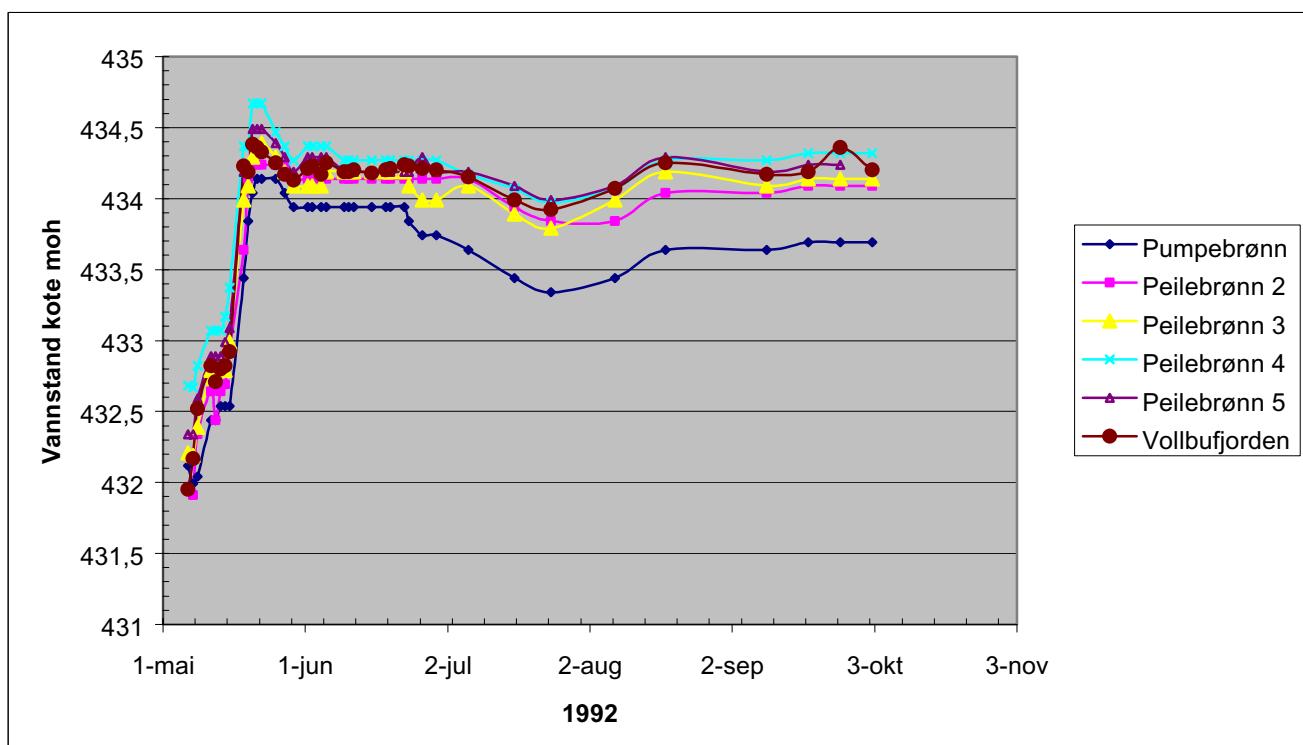
Prøvepumping 1992. Registrerte vannstander i pumpebrønn, peilebrønner og Volbufjorden.

Vannstandskurve, vedlegg 1, viser tydelig at grunnvannsnivåene i brønn og peilerør styres av vannstanden i Volbufjorden, og at avsenkningen i feltet er liten. Selv ved uttak omkring 14 l/s (midt august til 2. oktober), vedlegg 1, er senkningen i peilerør 2 og 3 bare 10 – 30 cm under nivået i Volbufjorden, mens rørene 4 og 5, gjennomgående viser grunnvannsnivåer i overkant av vannstanden i fjorden, vedlegg 2 og 3.

Ved prøvepumpingens oppstart 6. mai var vannstanden i fjorden lav, 431,95 moh. men steg så raskt frem til ca. 20. mai, til 434,38 moh., hvoretter den sank noe, og flatet ut i resten av pumpeperioden (vedlegg 1 og 3). I perioden med lav vannstand var pumpingen akkurat startet, og uttaket var variabelt og forholdsvis lavt, omkring 8 l/s. Dette er tilstrekkelig til å dekke behovet for forsyning mellom Moane og Kolstad, men det mangler data til å vurdere med sikkerhet om en brønn vil kunne dekke behovet ved LRV i Volbufjorden om også Vindin vassverk skal forsynes. Det er imidlertid sannsynlig at dette vil kunne løses ved etablering av en ekstra brønn.

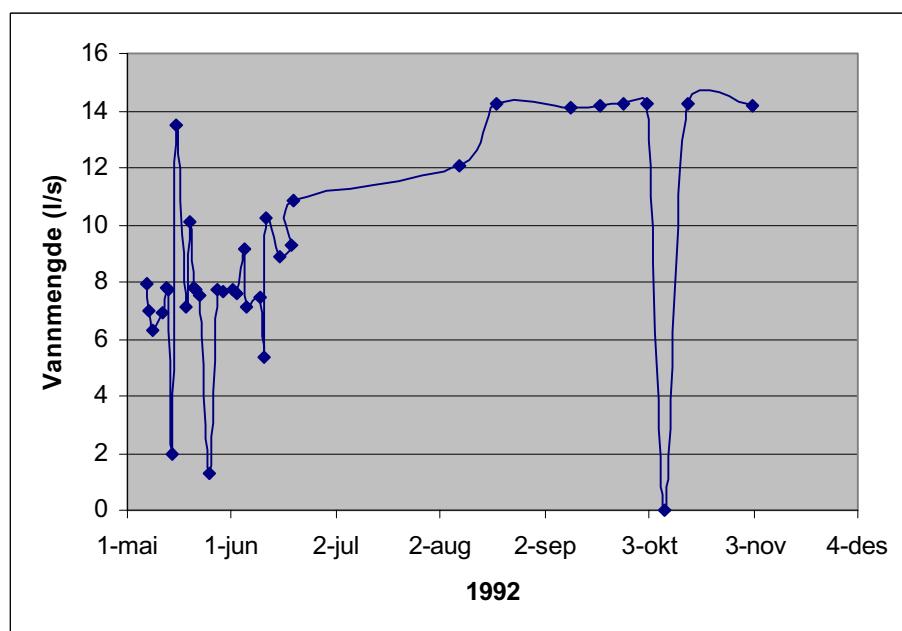
Prøvepumping 1992. Utpumpete vannmengder.

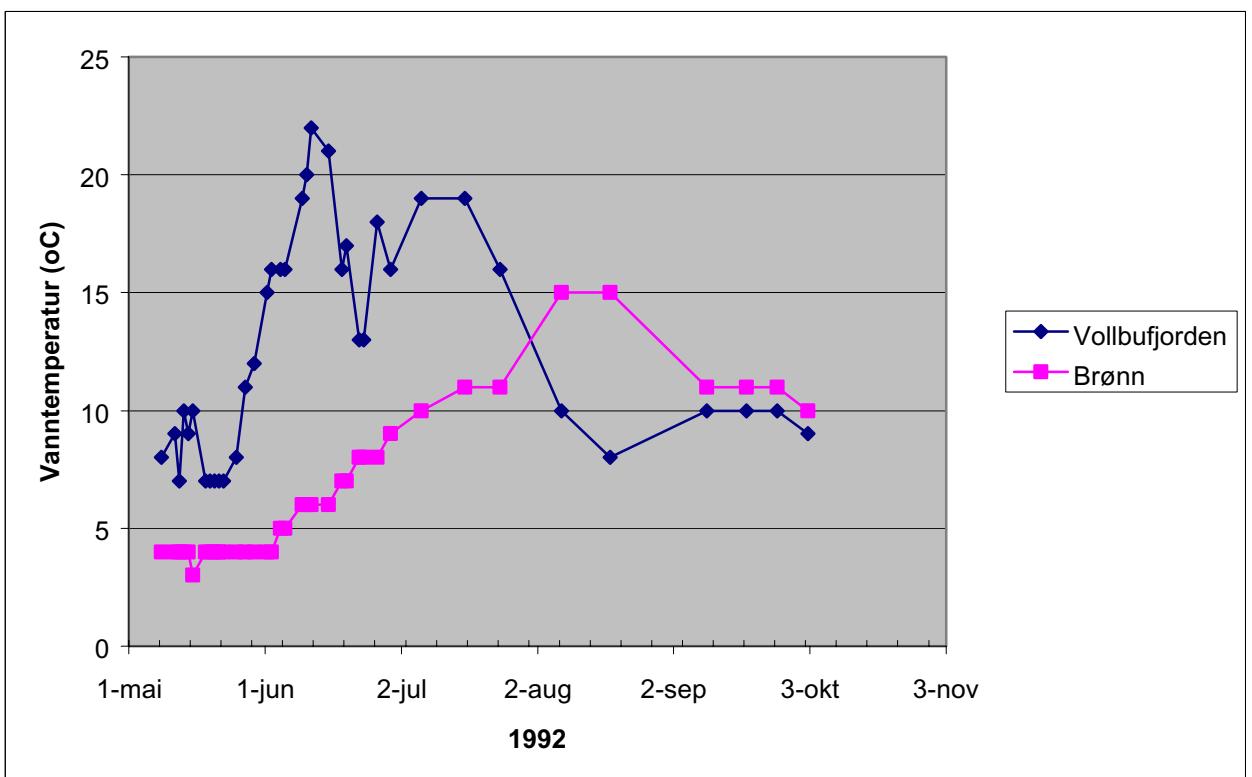
Prøvepumping 1992. Vanntemperaturer i Volbufjorden og brønn.

Målte vanntemperaturer fra prøvepumpingen er registrert i pumpebrønnen og i Volbufjorden. De er gjengitt i vedlegg 1 og vedlegg 2. Det er vanskelig å se noen sammenheng som kan indikere vannets oppholdstid fra fjord til brønn. De store og raske svingningene i temperaturen i fjorden tyder på at målingene er foretatt i overflaten, og derved i stor grad reflekterer lufttemperaturen.
