Rapport nr.: 2003095		ISSN 0800-3416	Gradering: Åpen	
Tittel: Hasut-prosjektet i Fosnes og Flatanger; djupner, seismikk, prøvetaking og video-opptak – toktrapport og tolking av botntyper.				
Forfatter: Oddvar Longva, Ole Christensen, John Anders Dahl og Oddbjørn Totland		Oppdragsgiver: NGU og Hasut		
Fylke: Nord-Trøndelag		Kommune: Flatanger og Fosnes		
Kartblad (M=1:250.000)		Kartbladnr. og -navn (M=1:50.000) 1624.2 Nord-Flatanger, 1724.3 Jøa		
Forekomstens navn og koordinater:		Sidetall: 26	Pris: 190.-	
Feltarbeid utført: 08.09 – 19.10.2003		Rapportdato: 10.03.2004	Prosjektnr.: 302000	Ansvarlig: Reidulv Bøe
Sammendrag:  <p>I samarbeid med HASUT - prosjektet (Havbruk, areal, samordning og utvikling i Trøndelag) gjennomførte NGU feltarbeid med F/F "Seisma" i Flatanger og Fosnes i periodene 08.09 - 19.09. 2003 og 10.10 - 19.10.2003. I første periode kartla vi djupner rundt Utvorda og Jøa med GeoSwath interferometrisk sonar. I tillegg til å samle inn djupnedata, måler også sonaren reflektiviteten fra havbotnen – såkalla backscatter. Dette gir eit mål på hardheit og/eller ruheit på botnen som er viktig informasjon for tolking av botntyper. I den andre perioden brukte vi høgoppløyseli

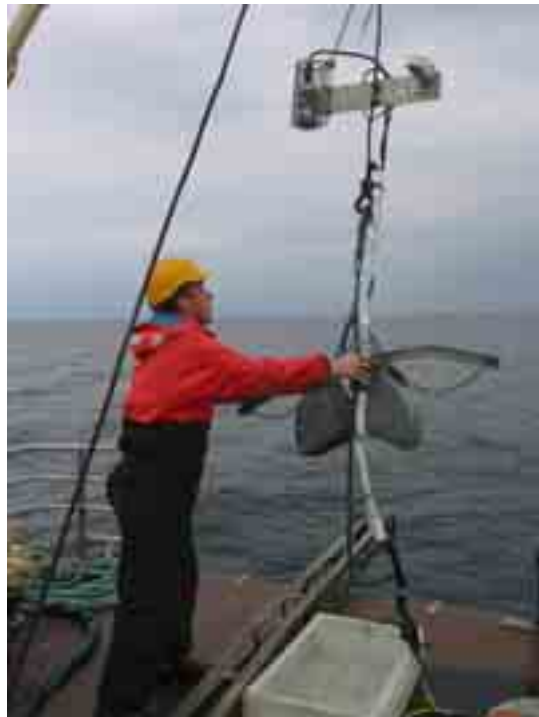
Figur 5. Videograbb.

På toktet nytta vi to typer videoarrangement - Videograbb og ROV (remotely operated vehicle). Videograbben (Figur 5) er eit enkelt oppheng med ein ca 1 m lang tverrbjelke festa til vinsjewiren omlag ein meter ovanfor ein liten VanVeen grabb. På bjelken er festa eit Simrad undervannsvideokamera (leigd hjå Bennex) og lys. Kamera og lys står i samband til overflata gjennom ein kabel for straum ned og data opp. I mange av transekta kopla vi ut grabben og brukte i staden ei enkel vekt (blylodd). Kabel, lys 2X500 W og kontroll eining var innlånt frå Havforskningsinstituttet. Som opptakar nytta vi eit digitalt videokamera frå Canon, og lagra data på tape. Videobileta fekk vi opp på skjerm via Pc for kontroll og første skildring av botnen. Som regel dreiv "Seisma" for straum og vind under registreringane, men i nokre få tilfelle taua vi kameraet for motor.

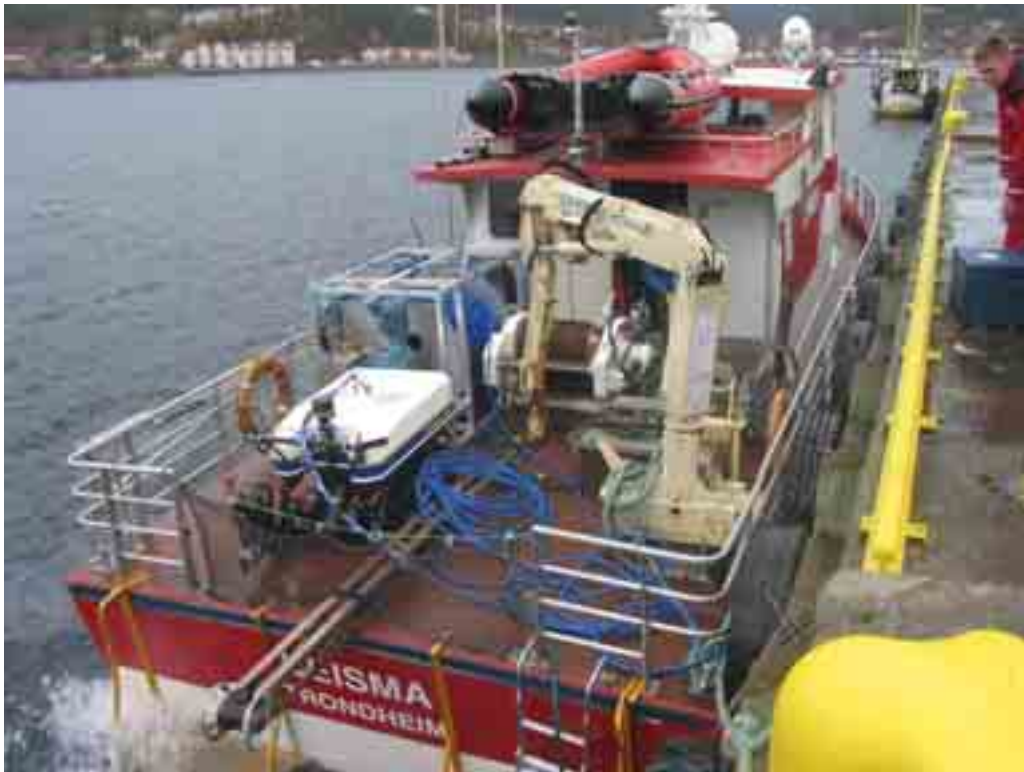
Figur 6. ROV-en med vinsj for kabel på dekket til F/F "Seisma"

ROV-en (Figur 6) tilhøyrrer Trondheim Biologiske Stasjon og blei operert av personell tilknytt NTNU – Johanna Järnegren og Martin Ludvigsen. Under bruk av ROV ankra vi opp "Seisma" og ROVen blei operert i ein radius ut frå fartyet. Posisjoneringa av ROV fungerte ikkje. Videoopptak kan dermed ikkje detaljfestast til enkeltlokalitet, men viser situasjonbilete frå eit område.
